# Tilstandsrapport

Boligbygg med flere boenheter

Marta Korsets vei 1, 2020 SKEDSMOKORSET

Befaringsdato: 11.06.2025

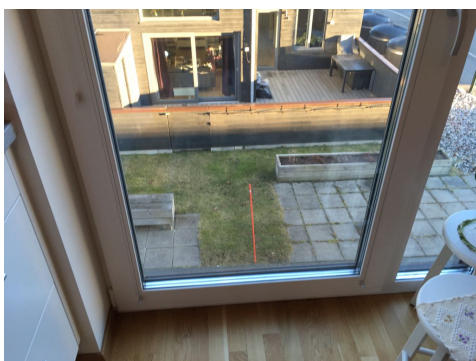
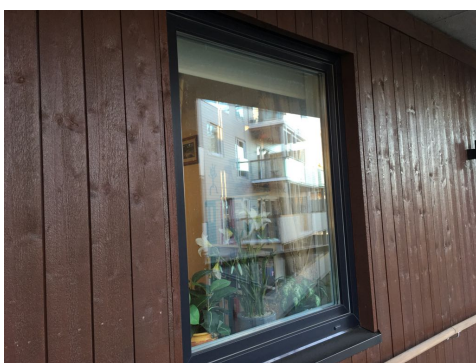
### ! TG 1 Vinduer

Bygningen har PVC vinduer med 3-lags glass.

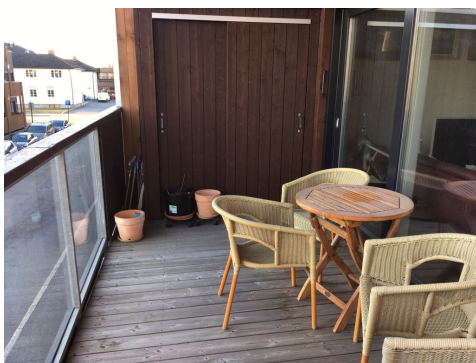
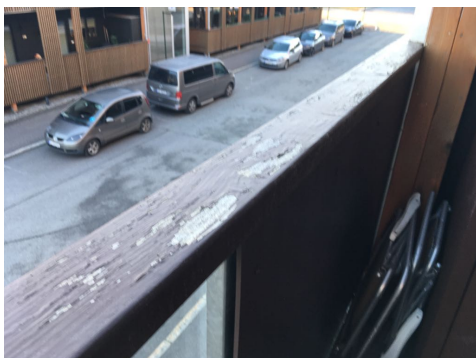
### ! TG 2 Balkonger, terrasser og rom under balkonger

Balkong i dels tre, stål og glasskonstruksjon. Dekke er i tre, samt rekkevrk i dels glass, metall og tre.

- Det må foretas tiltak for å lukke avviket.

**Kostnadsestimat: Under 10 000**

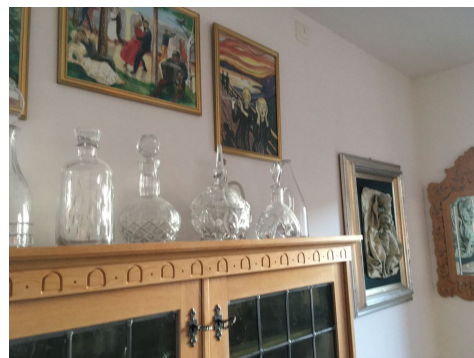
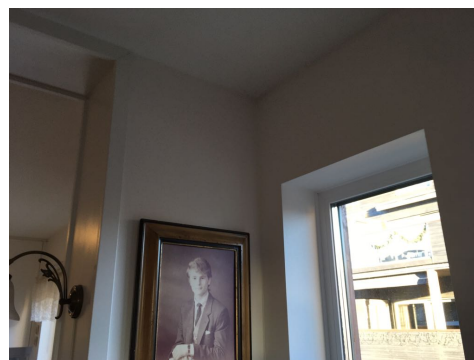
### TG 2 Overflater - Vegg

Enkelte riss på vegger i boligen, disse er kun i overganger, f.eks langs tak, overganger og i enkelte hjørner. Noe merker etter opphengte bilder osv, som normalt.

Mindre riss i hjørner og overganger i rommene bør gjennomgående utbedres/tettes.

**Kostnadsestimat: Ingen umiddelbar kostnad**

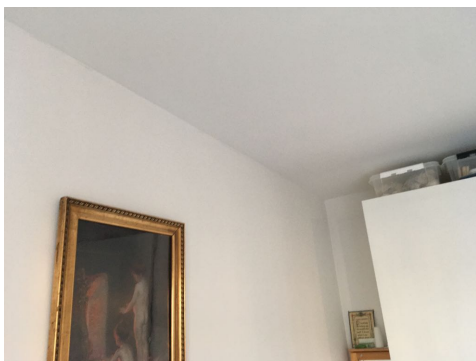
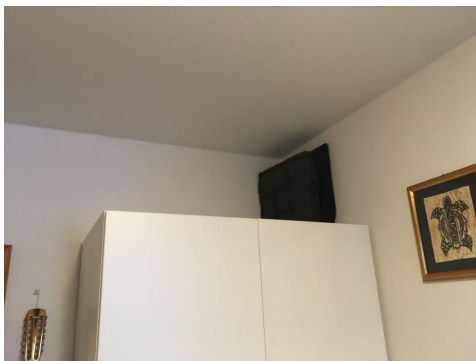
### TG 2 Overflater - Himling

Enkelte riss og sprekker langs vegger, overganger og hjørner generelt.

Selve himlingen fremtrer ok, det er hjørner og overganger som har noe riss/sprekker.

**Kostnadsestimat:** Ingen umiddelbar kostnad

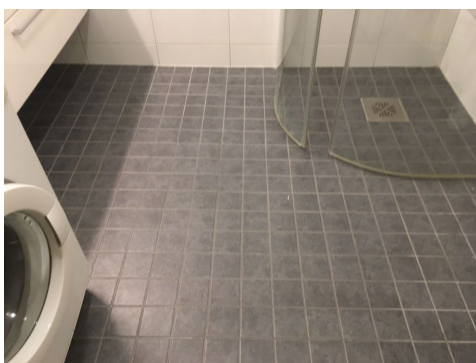
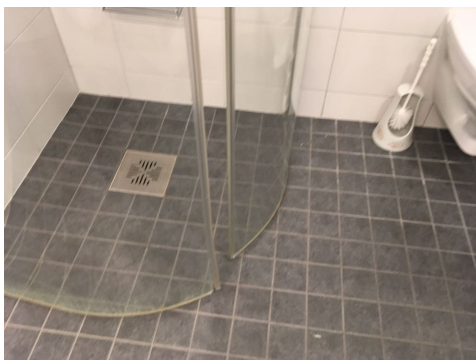
Gulvet er flislagt. Rommet har vannbåren gulvvarme. Fall mot sluk er målt til 30mm fra topp sluk til topp dørstokk.

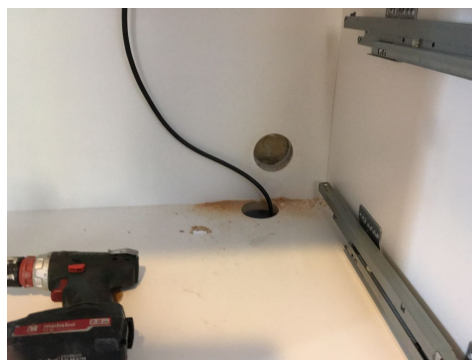
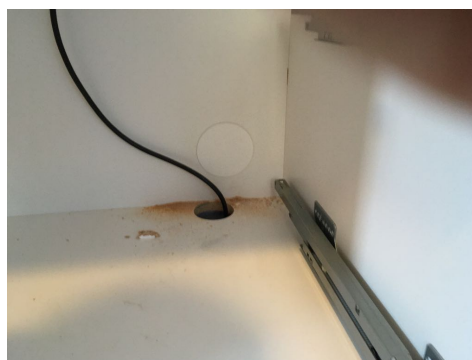
Hulltaking er foretatt uten å påvise unormale forhold, hull i vegg i kjøkkenbenk mot dusjsone.
