# Tilstandsrapport

Boligbygg med flere boenheter

Marta Korsets vei 3, 2020 SKEDSMOKORSET

Befaringsdato: 11.09.2025

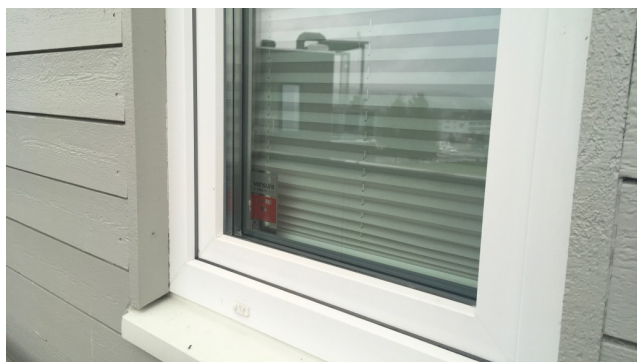
### TG 1 Vinduer

Bygningen har PVC vinduer med 3-lags glass.

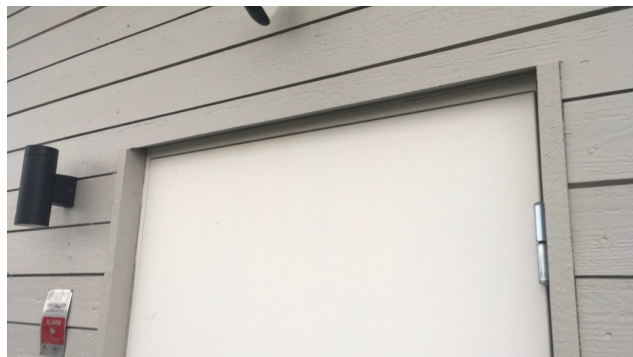
### TG 1 Dører

Bygningen har malt hovedytterdør.

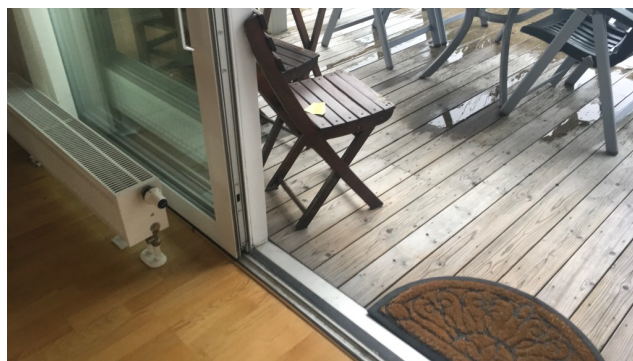
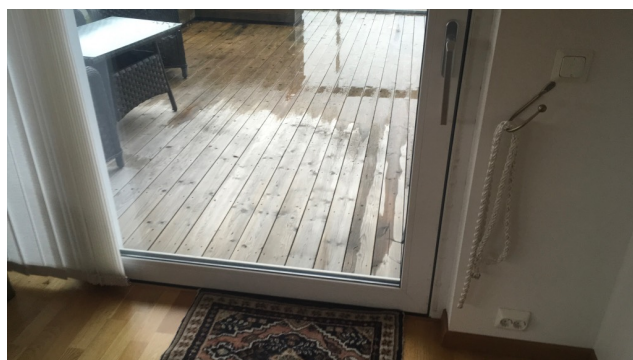
### TG 1 Balkongdører

Bygningen har PVC balkongdører med 3-lags isolerglass.

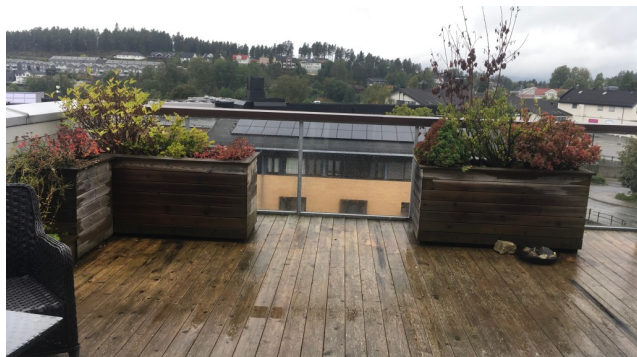
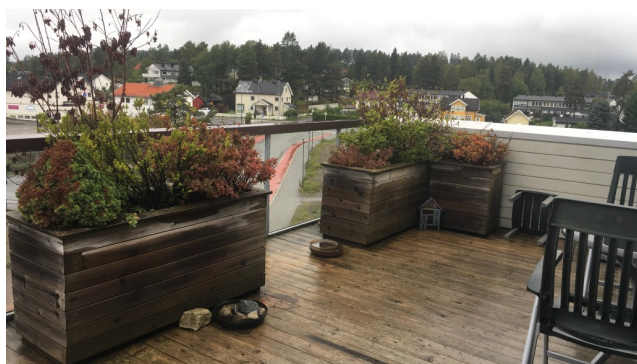
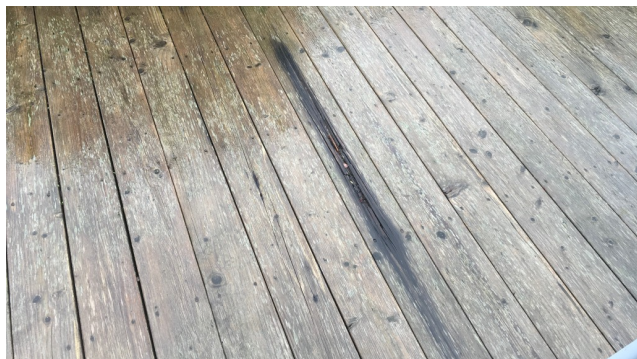
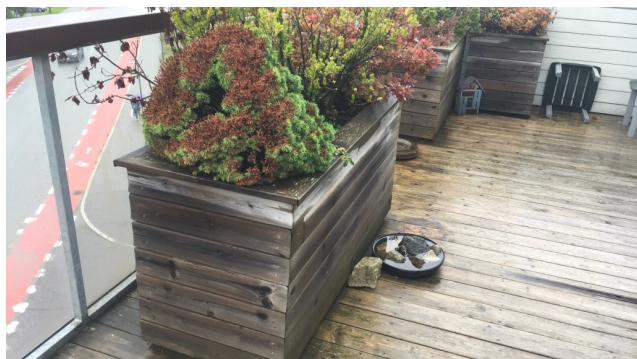
### TG 2 Balkonger, terrasser og rom under balkonger

- Det er påvist at dekke på terrassen har en del sprekker.

Terrasegulv som er synlig i tre har råteskader i flere områder, samt forøvrig også dels oppsprukket og slitt.

**Kostnadsestimat: 10 000 - 50 000**

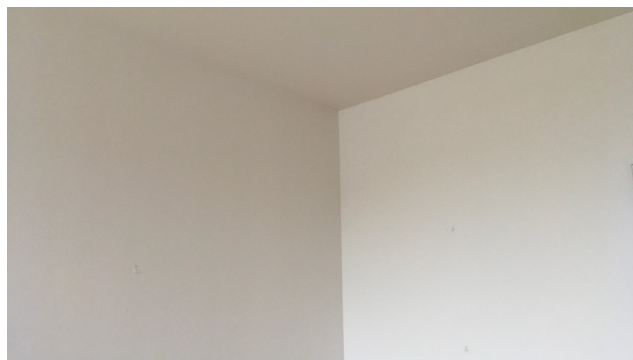
### ! TG 2 Overflater - Vegg

Enkelte riss på vegger i boligen, disse er kun i overganger, f.eks langs tak, overganger og i enkelte hjørner. Noe merker etter opphengte bilder osv, som normalt.

Mindre riss i hjørner og overganger i rommene bør gjennomgående utbedres/tettes.

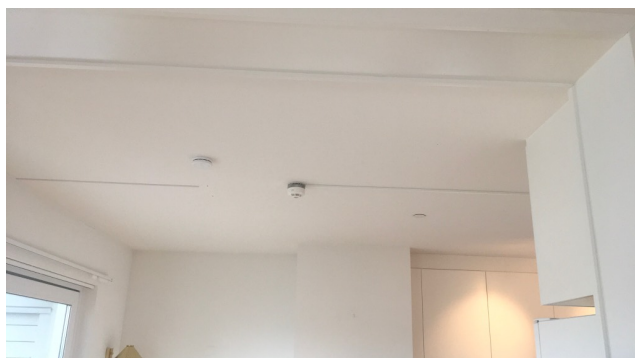
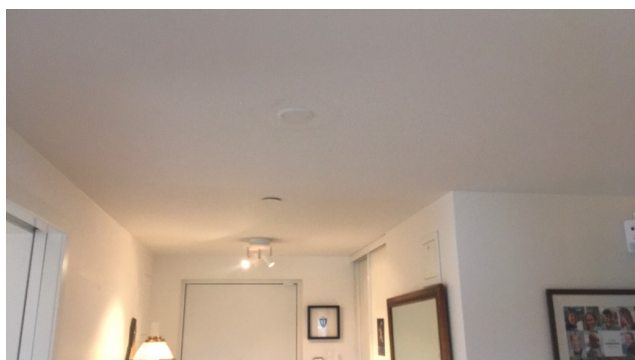
## TG 1 Overflater - Himling

Malte flater.

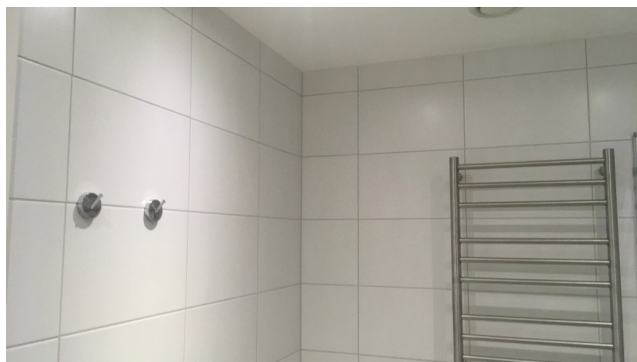
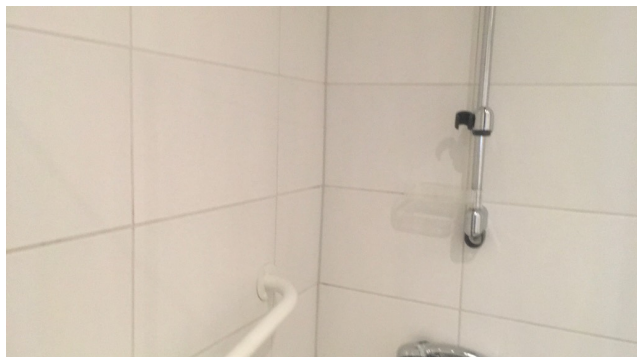
## ! TG 1 Sluk, membran og tettesjikt

Det er plastsluk og membran med dokumentert utførelse.

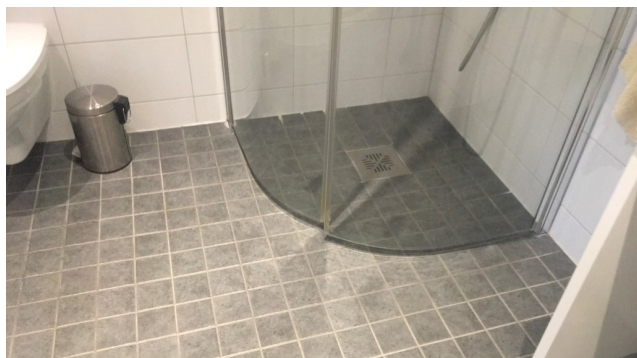
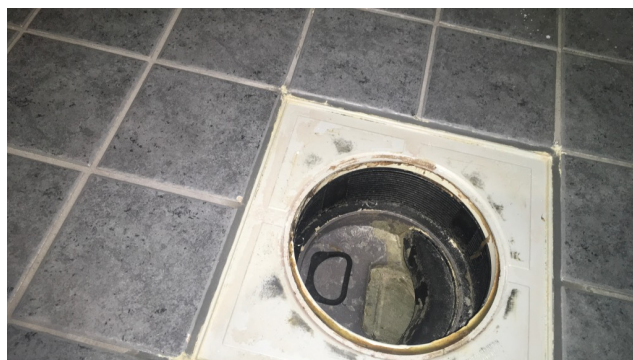
## ! TG 1 Overflater Gulv

Gulvet er flislagt. Rommet har vannbåren gulvvarme. Fall mot sluk er målt til 30mm fra topp sluk til topp dørstokk.

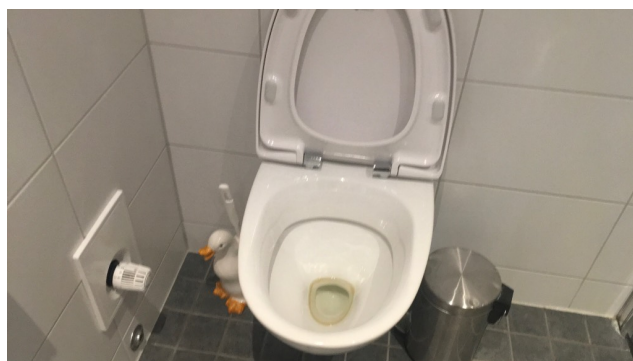
## ! TG 1 Sanitærutstyr og innredning

Rommet har innredning med; Hel servant i benk. Veggmontert toalett. Dusjhjørne. Speil. Høyskap. Håndklettørrer.

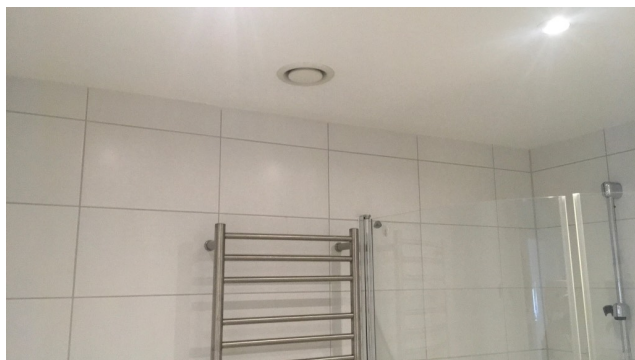
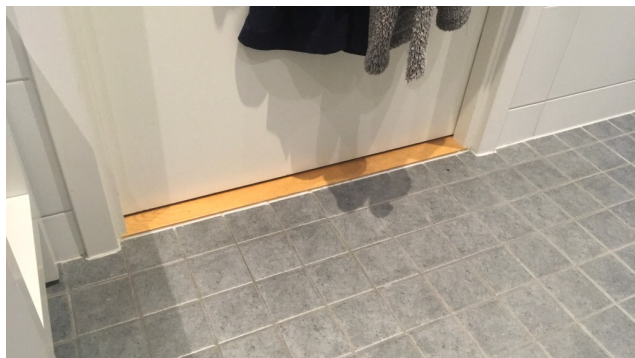
## ! TG 1 Ventilasjon

Det er balansert ventilasjon.

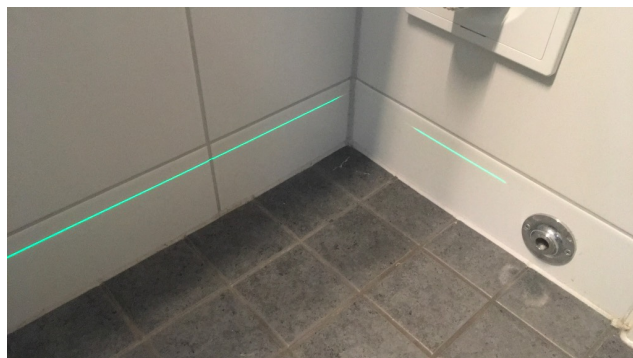
- Det er påvist at noen fliser har bom (hulrom under).
- Det er påvist sprekker i fliser.

- Skadet flis er i et område hvor den kun utgjør et estetisk avvik.
- Slike riss/sprekker kan indikere bakenforliggende fuktskader, og konstruksjonen bør observeres jevnlig for å vurdere utvikling.
- Det må gjøres tiltak for å utbedre avviket.

Kostnadsestimat: Under 10 000

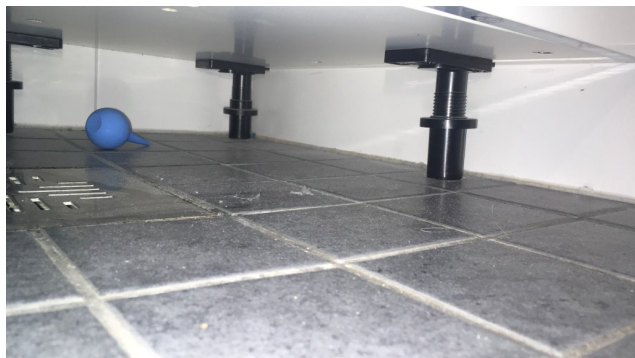
### ! TG 2 Sluk, membran og tettesjikt

- Når sluket har begrenset tilgang, er det vanskelig å rengjøre sluket og å inspisere den for å oppdage skader i membranen/fuger rundt sluket, som er avgjørende for å forhindre lekkasjer.

Kostnadsestimat: Ingen umiddelbar kostnad

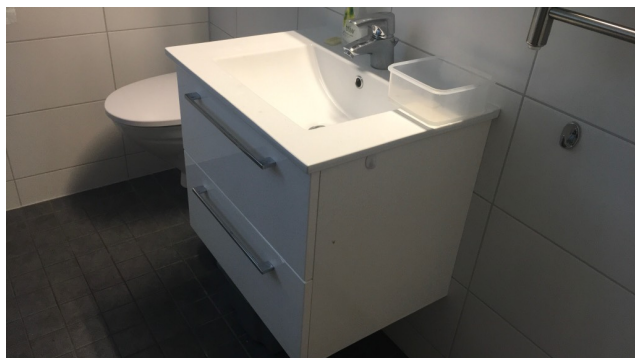
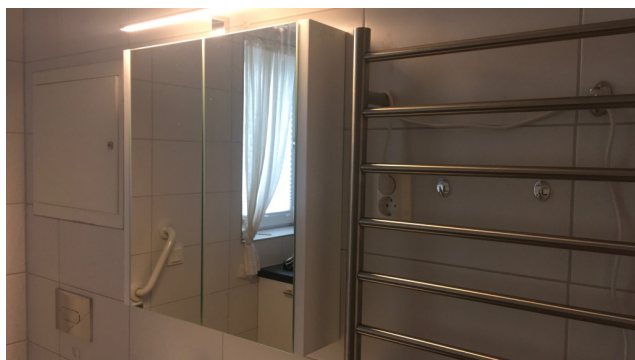
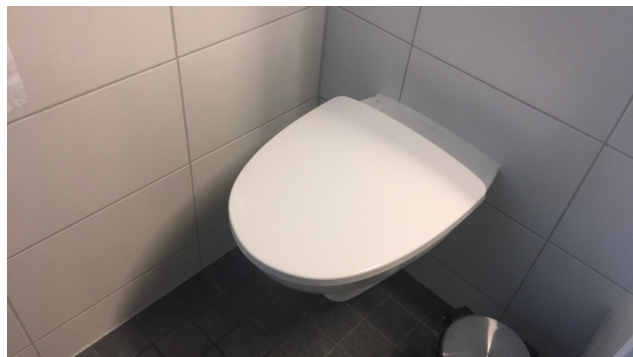
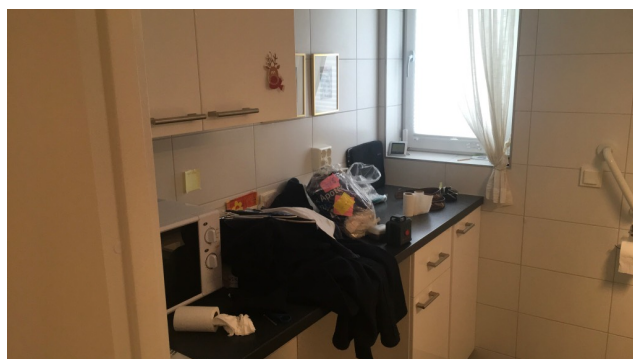
## ! TG 1 Sanitærutstyr og innredning

Rommet har servant, veggmontert toalett og opplegg for vaskemaskin. Benk med underskap overskap på vegg. Speilskap over servant. Håndklettørrer.

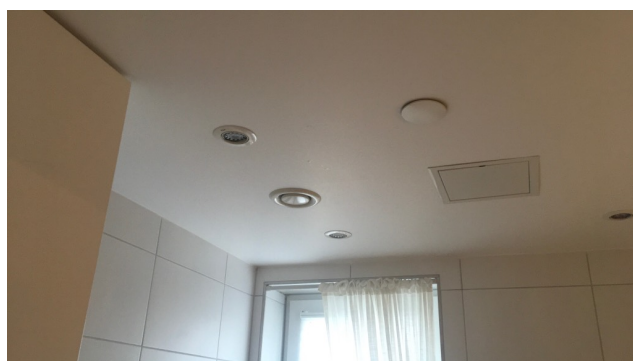
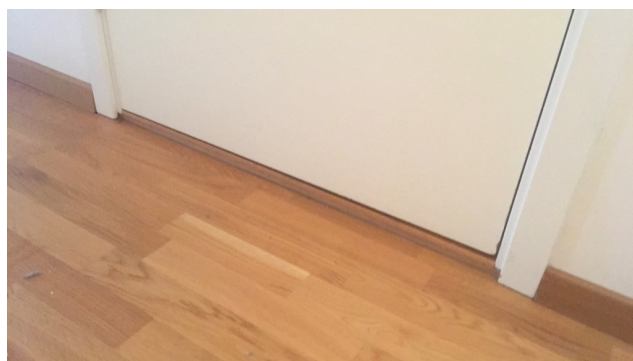
## ! TG 1 Ventilasjon

Det er balansert ventilasjon.

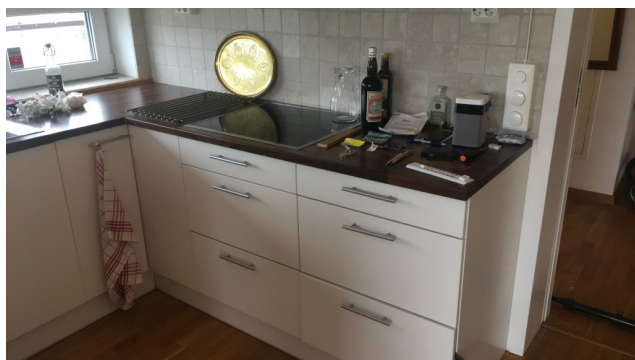
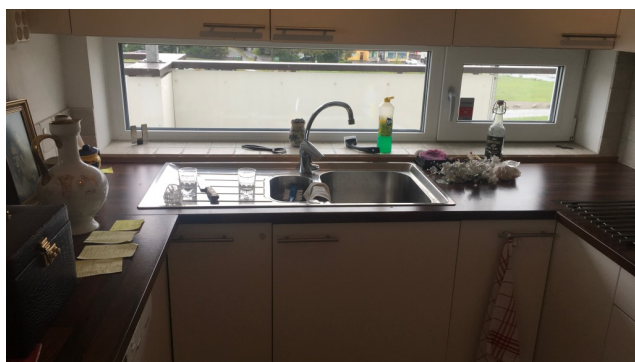
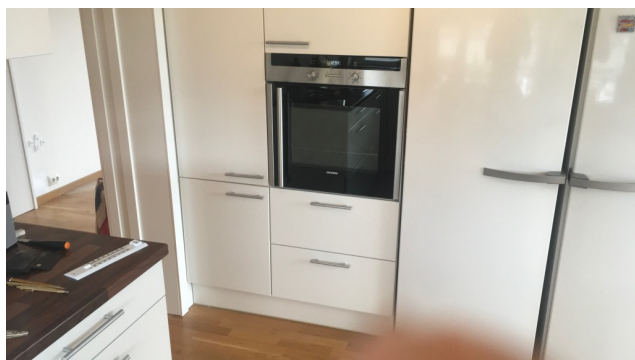
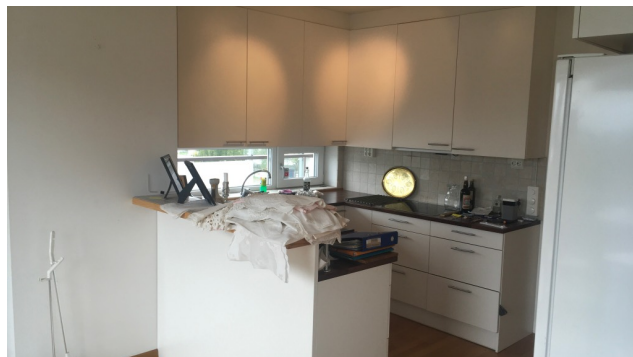
#### ! TG 1 Overflater og innredning

Kjøkkenet har innredning med glatte fronter, fliser over benk. Benkeplaten er av laminat og har nedfelt kumløsning. Det er komfyr, oppvaskmaskin (virker ikke - opplyst av fullmektig), platetopp og komfyrvakt.

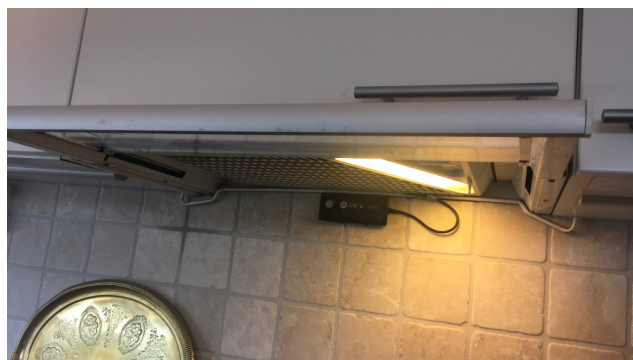
#### ! TG 1 Avtrekk

Det er avtrekk via balansert anlegg, ventilatorhette.

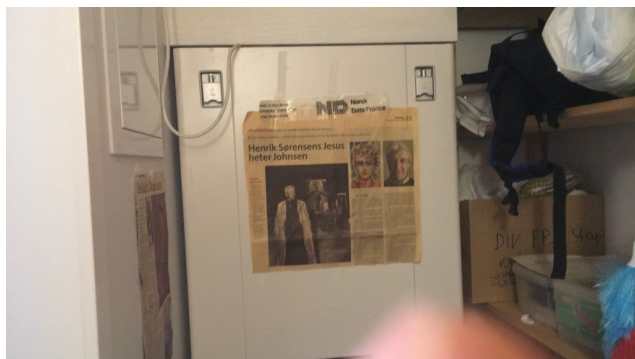
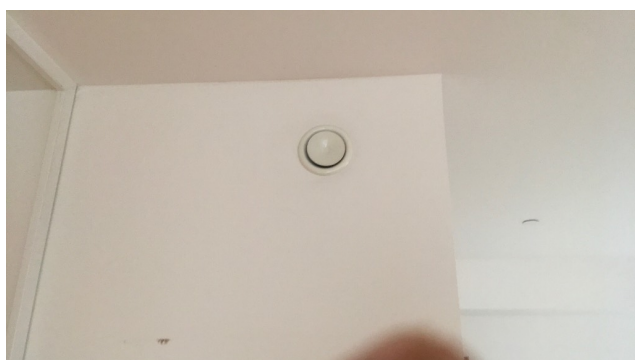
## ! TG 1 Ventilasjon

Boligen har balansert ventilasjon.

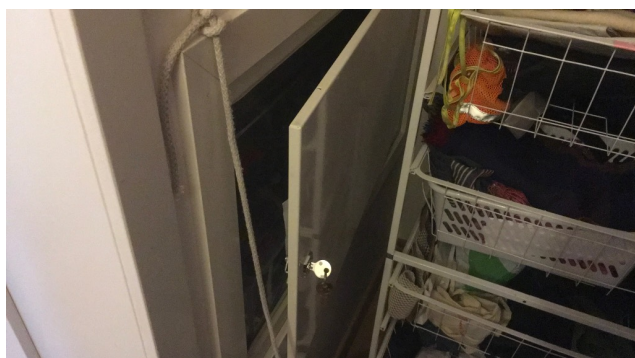
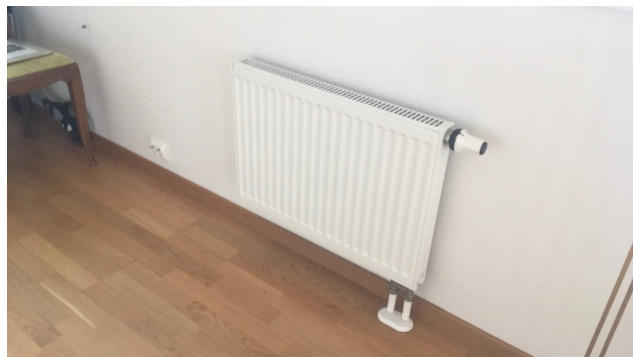
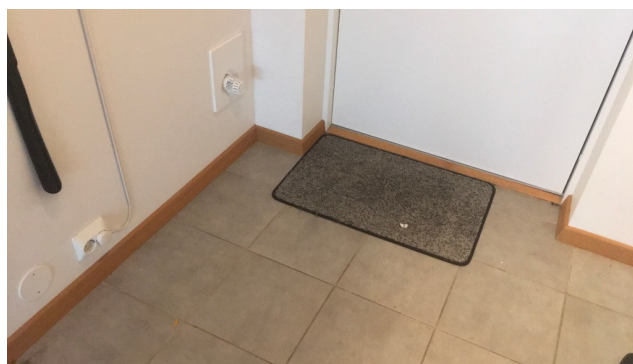
## ! TG 1 Vannbåren varme

Leiligheten er oppvarmet av radiatorer og vannbåren gulvvarme tilknyttet fjernvarmeanlegg.
