# Miljøprosjekt Isielva

Miljøregistrering

Senatur ved Terje Bøhler har i 2015 og 2016, på oppdrag fra Bærum Elveforum, gjennomført en detaljert kartlegging av elvemiljøet langs Isielva. Prosjektets omfang er begrenset til å kartlegge de faktorer langs elveløpet som kan bidra til å påvirke elvemiljø og vannkvalitet på en uheldig måte. Det er så definert og listet avvik i forhold til «elvehelsemessige betraktninger», og ikke i forhold til gjeldende reguleringsbestemmelser.

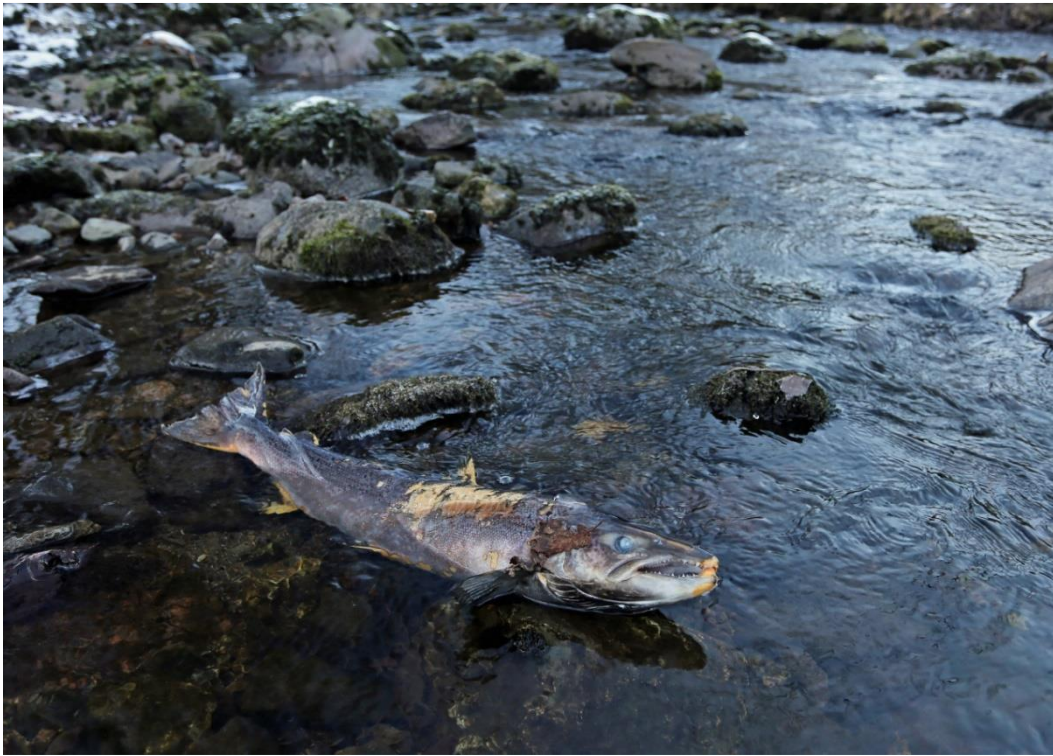
Forsidebildet viser død  
laks i Isielva i Bærum

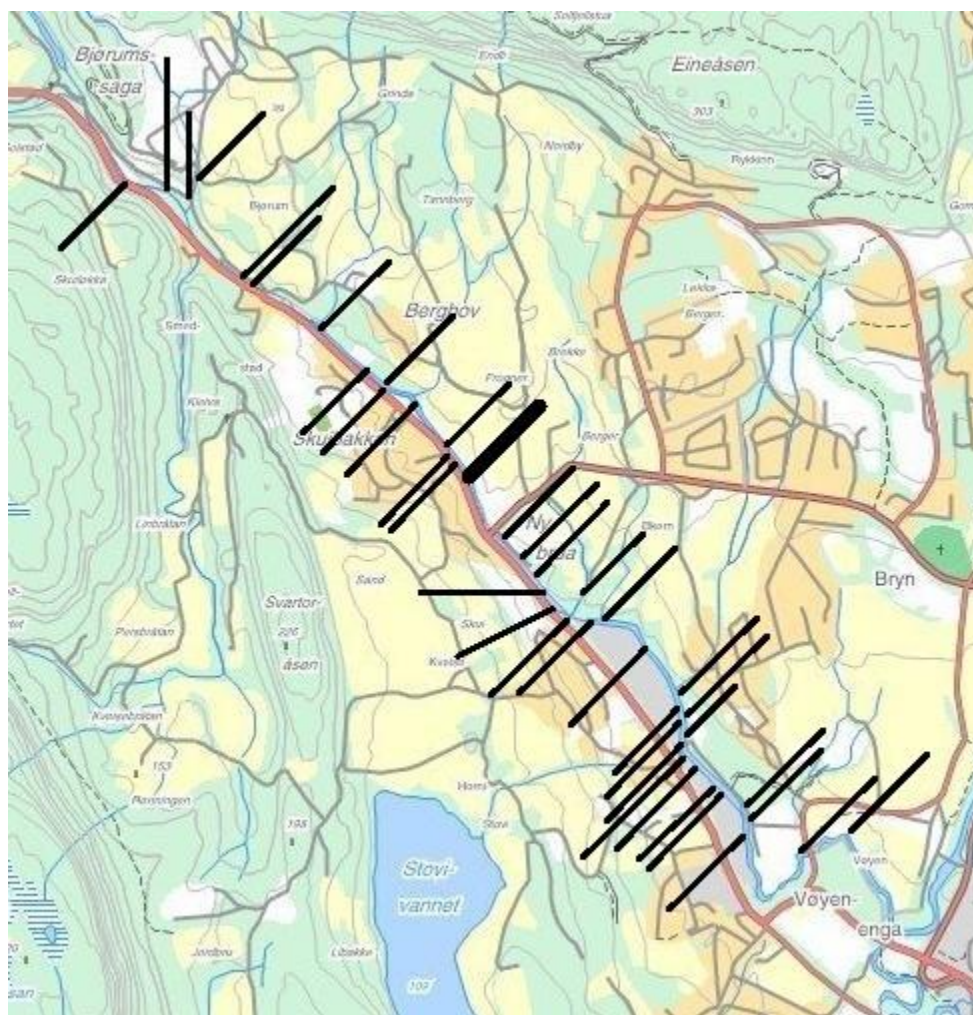
Det er relativt mange rør og andre innretninger som munner ut i elva. Selv om elvebreddene er innsipert ved øyesyn kan det være rør som ikke er oppdaget. Dette kan skyldes:

Hva disse rørene fører ut i elva er ikke vurdert, men det bør undersøkes.

Figur 4. Oversikt over alle rør som ender i elva.  
Strekenes plassering i forhold til elva indikerer på hvilken side av elva rørene finnes.

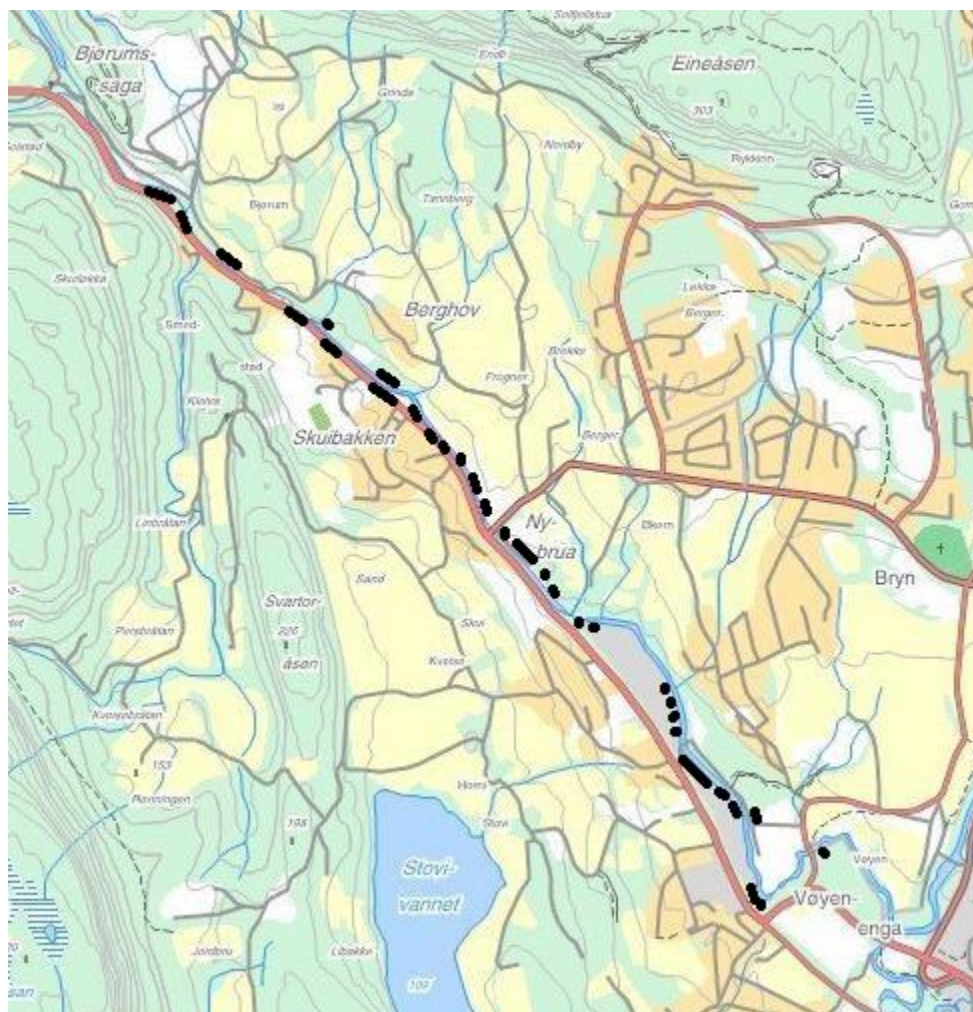
En enkel adkomst til elva eller elveskulder med bil, hjullaster el.l. representerer en mulig kilde til forurensning da noen vil bruke en slik mulighet til å tippe hageavfall, snø og annet skrot i elva. Åpne steder mot elva eller elveskulder viser tydelige tegn på slik bruk. I slike områder bør det etableres fysiske sperrer samt reetablere vegetasjon som vil hindre denne type dumping.

Figur 5. Oversikt over alle de steder langs elva det er lett å komme til med bil. Ved disse stedene kan det lett forekomme ulovlig dumping av snø, hageavfall og annet skrot.

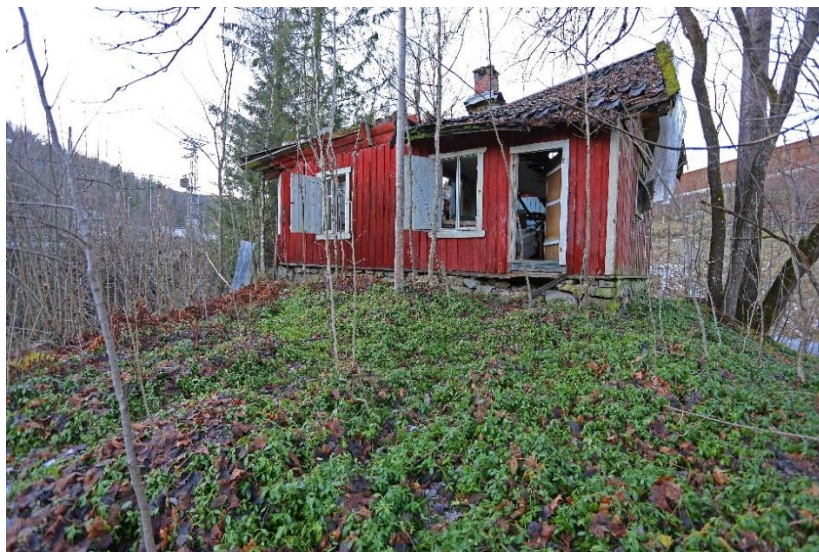
Figur 6. Gravmyrt (*Vinca minor*) danner som her ved Bjørum Sag, gjerne tette «plantetepper».

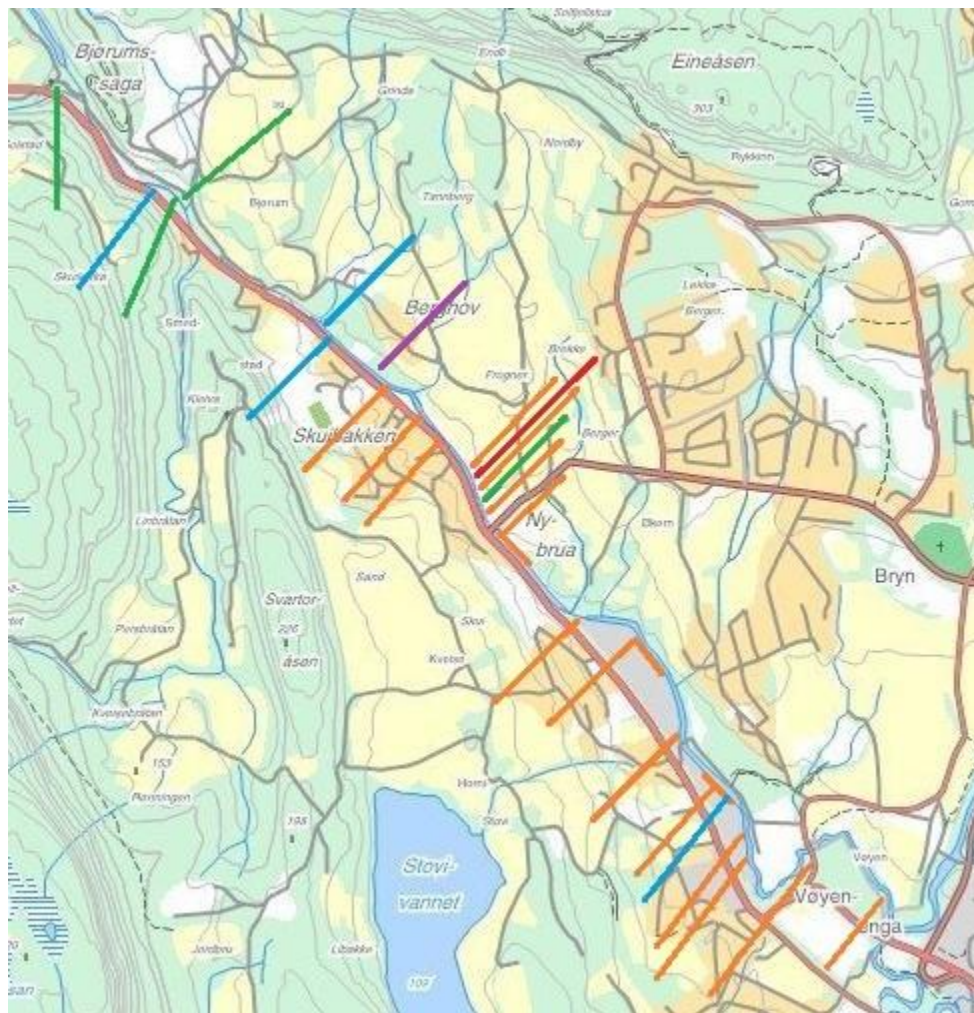
Figur 7. Alle registrerte forekomster av svartelistede planter langs elva. Strekenes plassering i forhold til elva indikerer på hvilken sida av elva de finnes.

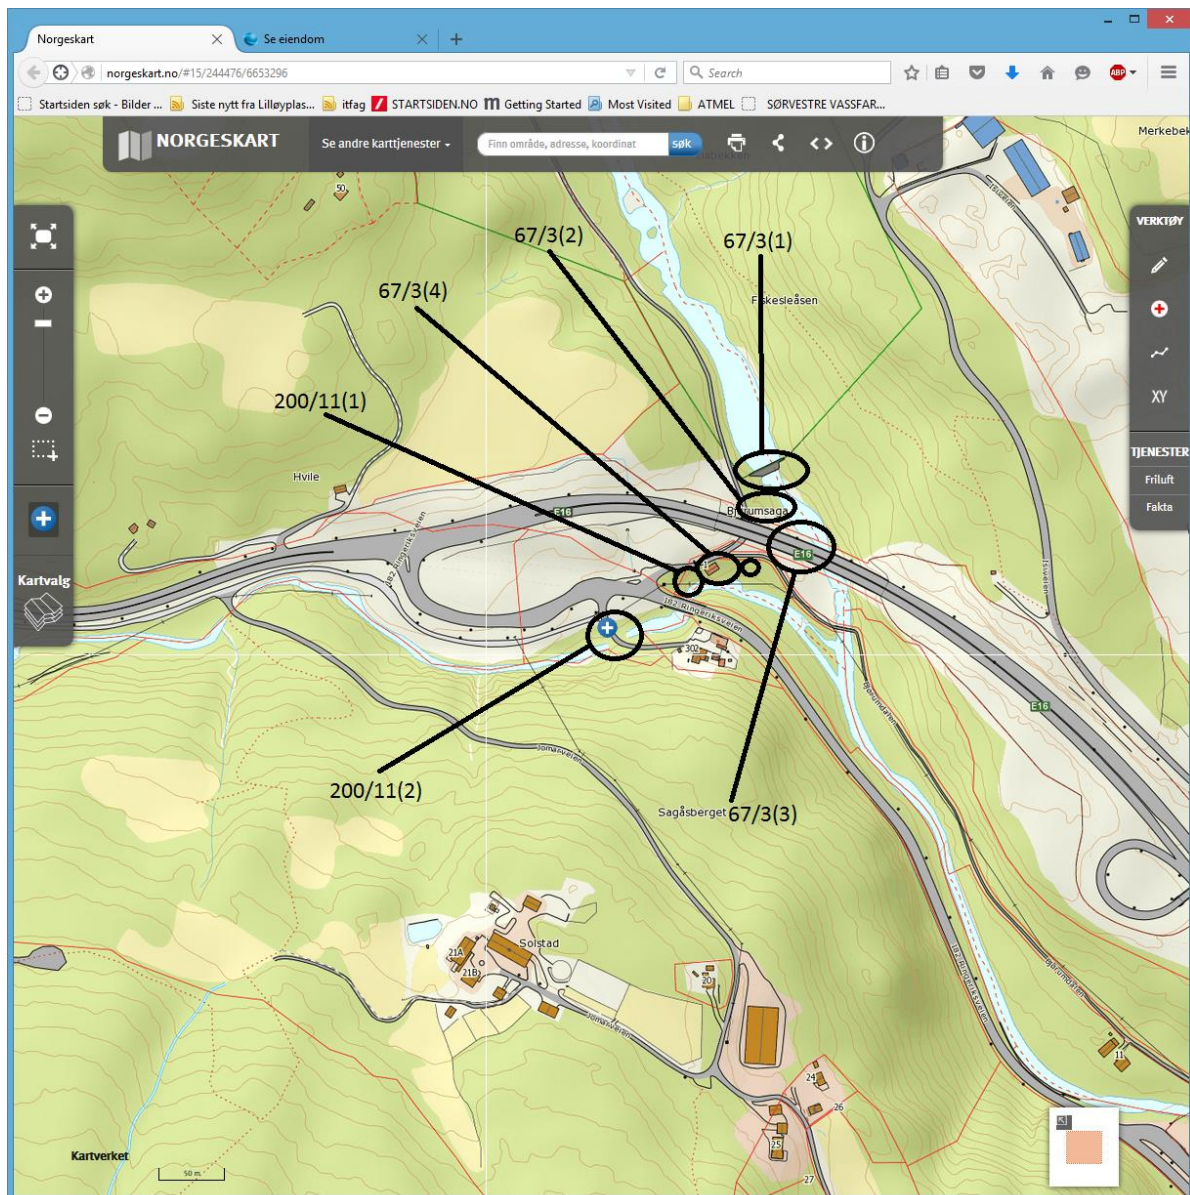
Figur 11. Delområde-01 ved Bjørums Sag

1. (B) Demningen må renoveres pga. sprekker i/under dam-elementet (bilde 5790, 5794).

1. (B) Huset har falt sammen (bilde 5802-5810). Fare/sjenanse.

1. (A) Manglende kantsoner (bilde 5058).
2. (A) Inngrep i grønnstruktur (all vegetasjon stedvis fjernet).
3. (B) Forurenset vann (salt, tungmetaller) fra motorveien renner rett ned i elva (bilde 5064).
4. (B) Vegetasjon mangler- bør reetableres pga. fiske. Beplantning mangler mellom brukarene. Bør beplantes mellom brukarene. Særlig på nordvest-siden av elva - ved brua (bilde 5057).

1. (B) Huset faller sammen (bilde 6432, 6439, 6441, 6444). Fare/sjenanse.
2. (B) Nedgravde søppelsekker (bilde 6447).
3. (B) Stor forekomst (ca. 150 m<sup>2</sup>) av den svartelistede gravmyrt rundt huset (bilder 6435, 6445).

1. (A) Adkomst til elv for dumping av diverse (bilde 6428-6430).

1. (A) Adkomst til elv for dumping av diverse (bilde 6421-6430).
2. (B) Hageavfall og skrot.

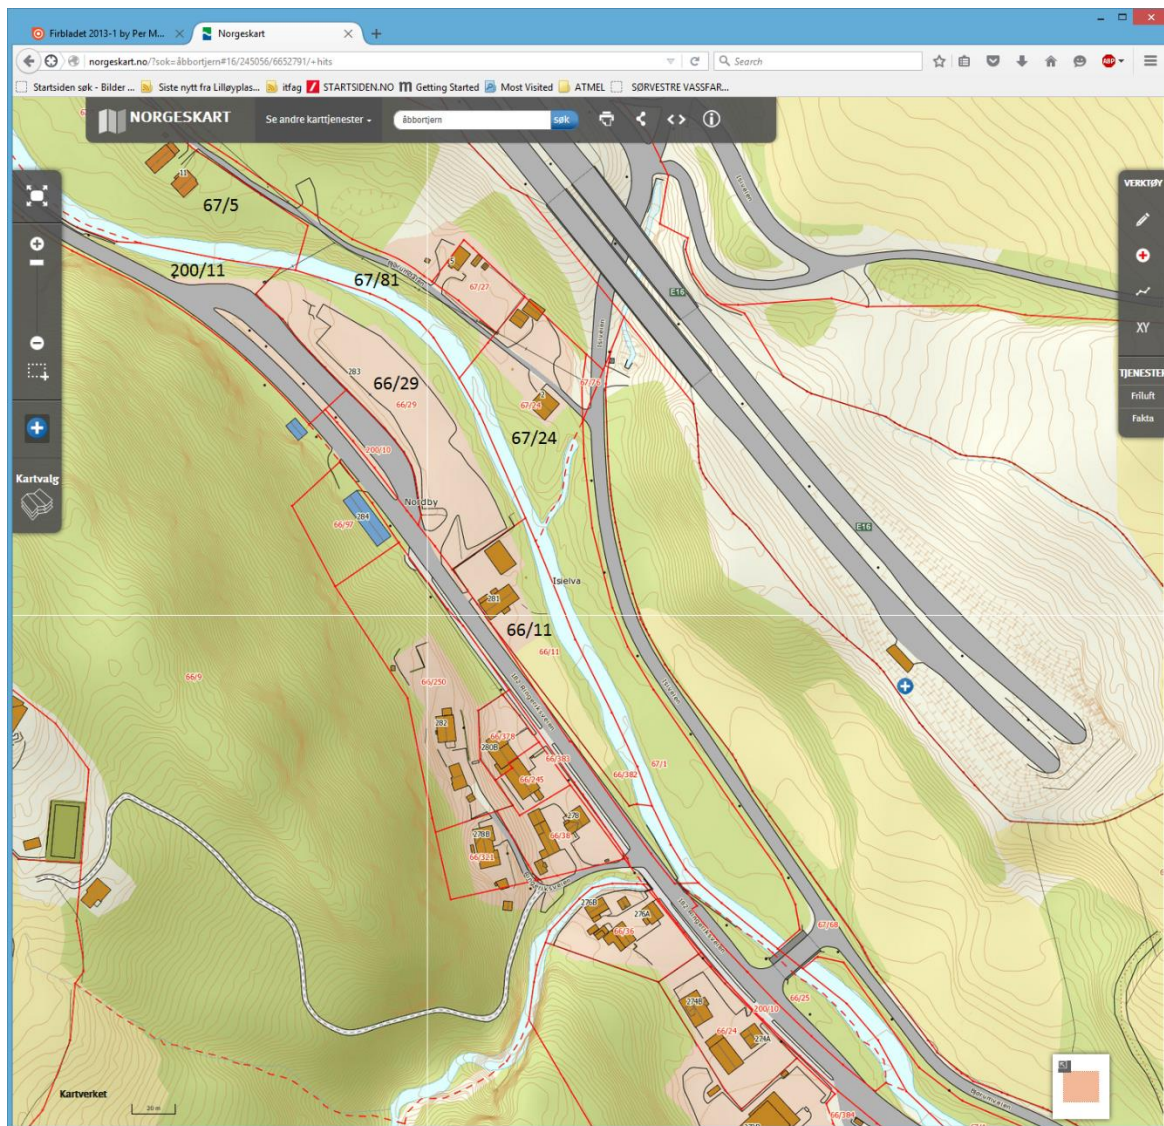
Figur 12. Delområde-02 mellom Nordby-Urselva

1. (A) Lett tilgang til elv (for søppeltømming etc.).
2. (B) Hageavfall og søppel ned mot elva.

3. (A) Lett tilgang til elv (for søppeltømming etc. Bilde 5847).
4. (A) Rør (diameter 0.3m) med illeluktende avrenning (bilde 6227-6230).
5. (B) Hageavfall og søppel ned mot elva.
6. (B) Utfylling ut mot elv (bilde 5750-5752).

1. (A) Jernrør diameter=0.2m (bilde 5737-5738, 5085).
2. (A) Bekk fra Isi kommer ut av rør (bilde 5077-5081).
3. (A) Inngrep i grønnstruktur: Fyllplass med hageavfall, oljefat, jernskrammel og søppel ned mot elva (bilde 4920).
4. (A) Inngrep i grønnstruktur: Hus ca15m fra elv.
5. (B) Forekomst av svartelistet gravmyrt mot elva (bilder 5744).
6. (B) Jernutfelling i bekken (bilde 5733-5738).

Kommentar: Det luktet vondt i området der bekken rant ut i elva (området var merket «BK-12, Bærum Kommune» på en plakat).

1. (A) Lett adkomst til elv for søppeltømming etc. (bilde 5839-5842).
2. (A) Vegetasjon mangler/fjernet i kantsonen (bilde 7091).
3. (A) Asfaltvei kun 10m fra elv (bilde 7091).
4. (A) Inngrep i kantsone med fyllplass med hageavfall, jernskrammel og søppel ned mot elva (bilde 4906-4914).

1. (A) Lett adkomst til elv flere steder for søppeltømming etc. (bilde 5856-5857, 5860-5862).
2. (A) Vegetasjon mangler/fjernet i kantsonen.
3. (A) Containerparkering i grønnstrukturen. Bl.a. 10-12 containere parker 5-15 meter fra elv (bilde 5848, 5853, 7096).
4. (A) Inngrep i grønnstruktur: Dumping av hageavfall, jernskrammel, betong og annen søppel ned mot elva (bilde 5843-5844, 5856-5859, 4926-4927).
5. (A) Inngrep i grønnstruktur: Ca 150 kvadratmeter asfalt- eller tjæregrus nord i området ved el.-mast (bilde 7094).
6. (A) Inngrep i grønnstruktur: Stort gjerde («innhegning» nord i området) 3-20m fra elv (bilde 7093).
7. (B) Forekomst av svartelistet gravmyrt mot elva (bilder 5851-5852).
8. (B) Stort rør i «luftspenn» over elva (bilde 4929).
9. (B) Rør ned i kum (bilde 5866).

1. (A) Lett tilgang til elv med bil (bilde 5869-5970).
2. (A) Manglende vegetasjon i kantsonen (noen hageplanter plantet inn mot elva).
3. (A) Bygning i grønnstrukturen, 10m fra elv (bilde 5868).
4. (B) Parkmessig opparbeidelse ned til elva (gressplen).

Kommentar: Stengsel må lages for å hindre mulighet for å dumpe og forsøple elv.

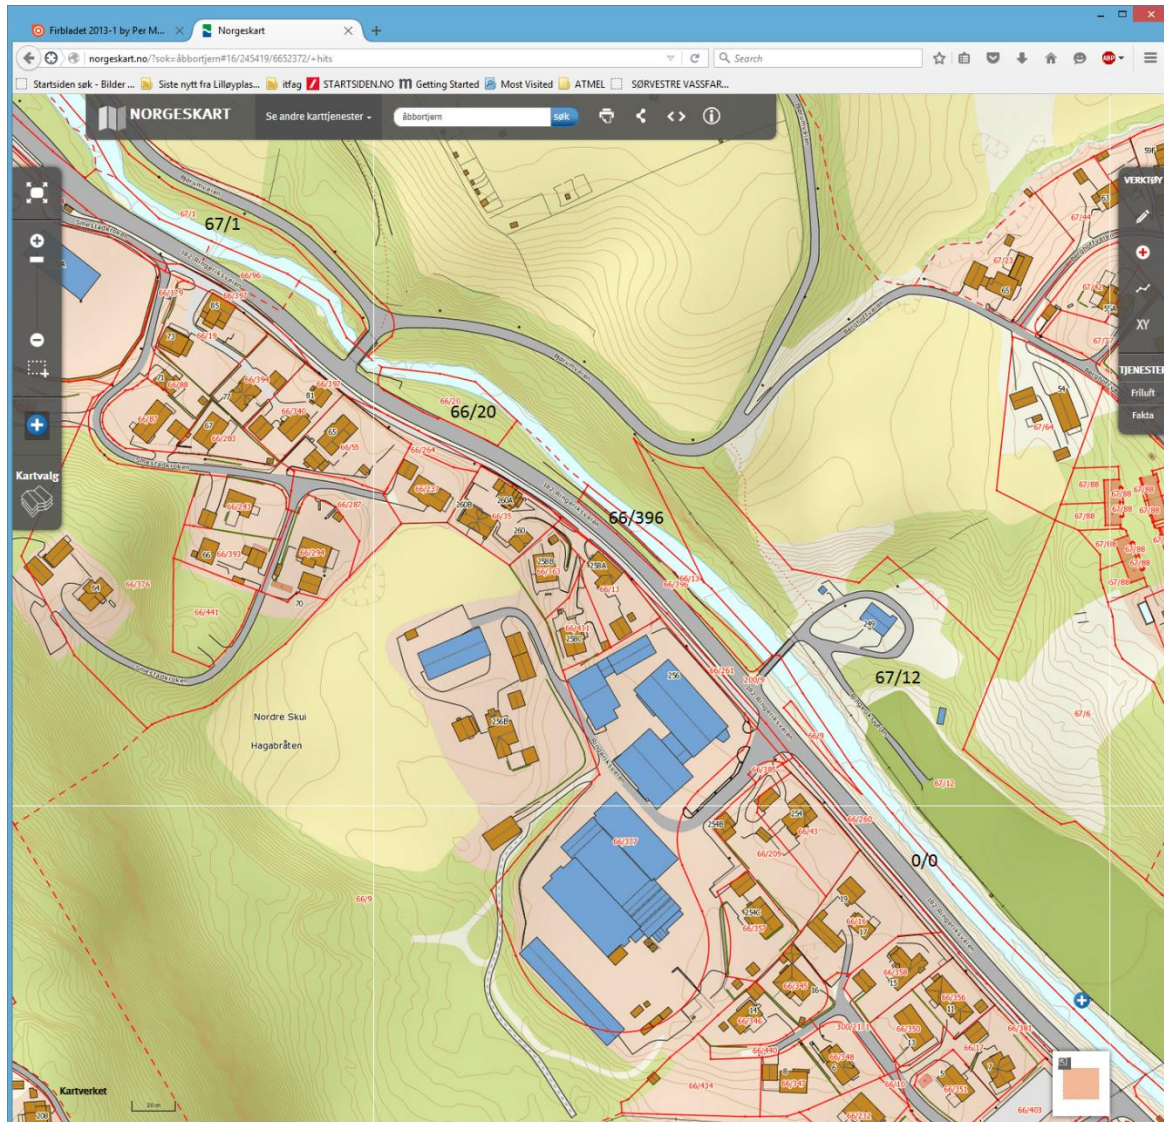
Figur 13. Delområde-03 ved Hagabråten og Yogaskolen

1. (A) Lett adkomst til elv med bil (bilde 6214-6222).
2. (A) Manglende vegetasjon i kantsonen (trær kuttet i elvas kantsone).
3. (B) Noe søppel og skrot i utfyllingene ned mot elva (bilde 6221-6222).
4. (B) Ny/utvidet «P-plass» ved veien 3-5 meter fra elv (bilde 6215-6218).

1. (B) Noe jernskrammel ned mot elv samt en stor motorblokk i elva (bilde 4965-4966).

1. (A) Lett tilgang til elv hjullaster, potensiell dumpingplass for snø (bilde 5876).
2. (A) Manglende vegetasjon i kantsonen (bilde 5876).

1. (A) Rør diameter=0.25m renner ut i elva (bilde 5704-5705).
2. (A) Inngrep i kantsoner (3-5m fra elv). Gjerdet ca. 6 m fra elva (bilde 6195, 7088).
3. (B) Kvist og annet hageavfall dumpet mange steder mellom veien (til banen) og elva.
4. (B) Forekomst av svartelistet parkslirekne der bekken renner ut av stort rør (bilde 5703).

1. (A) Lett tilgang til elv hjullaster, potensiell dumpingplass for snø (bilde 5878).
2. (A) Inngrep i kantsone (manglende vegetasjon) langs elveskulder (bilde 4992).
3. (B) Vanskelig fremkommelig grunnet store steiner mellom vei og elv (bilde 4990).
4. (B) Forekomst av ca. 10m<sup>2</sup> svartelistet parkslirekne (bilde 5878).

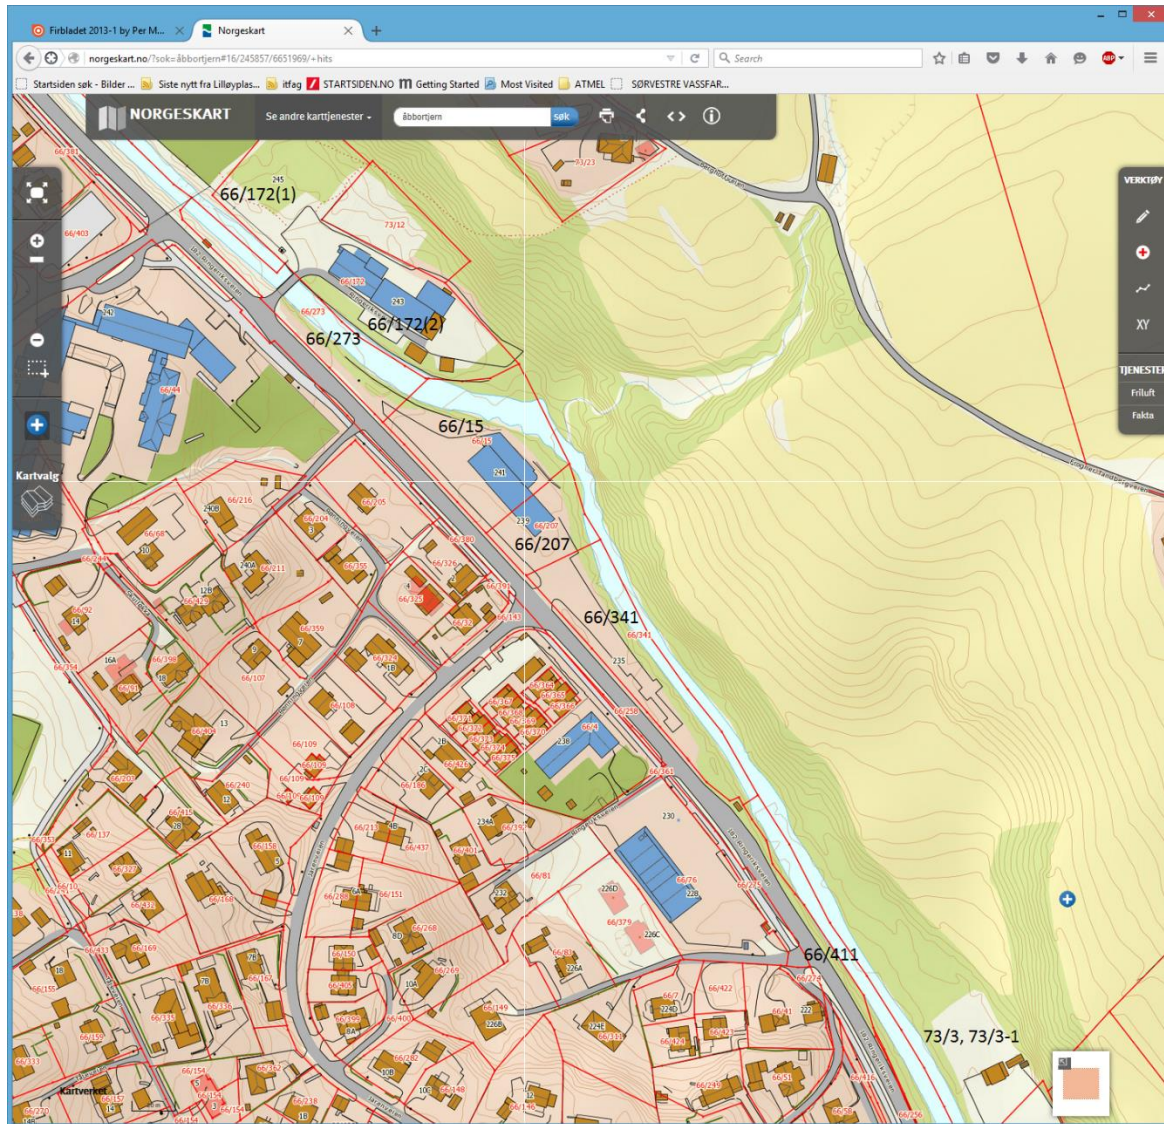
Figur 14. Delområde-04 rundt Smedgård'n

1. (A) Manglende vegetasjon der kantsonen slutter ca. 14 meter fra elv (7086, 6189-6191).
2. (A) Nylig etablert P-plass i grøntstrukturen ca. 15m fra elva (bilde 7086).
3. (B) Forekomst av den svartelistede kjempebjørnekjeks (2 tørre planter funnet).
4. (B) Henlagt skrot til sjenanse (bilde 7085).
5. (B) Tre containere 12-15 m fra elva (bilde 7085).

1. (A) Enkel adkomst til elv (7084).
2. (A) Rør (d=0.2m) i mur ut i elv ved bru (bilde 6187-6188, 5687-5688).
3. (A) P-plass belagt med sementstein 4 meter fra elv (bilde 6185-6186).
4. (A) Asfaltvei i kantsonen 10m fra vei (bilde 7084).
5. (A) Inngrep i grønnstrukturen (bygg kun 15 meter fra elv).
6. (B) Hageavfall, søppel og skrot (bilde 6182, 6184, 5680-5681).
7. (B) Store kvisthauger 5-15meter fra elv (5679).
8. (B) Tre containere ca. 15-20 meter fra elv (6178-6179, 6180, 7085).

1. (A) Lett adkomst til elv, potensiell dumpingplass for snø v/brua (bilde 5880-5882).
2. (B) Forekomst (ca. 1m<sup>2</sup>) av svartelistet kanadagullris v/brua (bilde 5013).
3. (B) Smal buffersone mellom flom-mur og elv.

1. (A) Asfaltet P-plass kun 10m til elv (bilde 5885, 7083).
2. (A) Inngrep i kantsonen: gressplen 2m fra elv, og ca. 2 meter fra elv til forstøtningsmur.
3. (A) Inngrep i grønnstrukturen (bygg kun 10 meter fra elv).
4. (B) All avrenning fra P-plassen i front av bygget kanaliseres i egen stor renne ut i elva (bilde 5886-5889).

1. (A) Enkel adkomst til elv (bilde 5891, 5893).
2. (A) Manglende vegetasjon i kantsonen (bilde 5893).
3. (A) Asfaltet P-plass i grønnstrukturen ca. 9 meter fra elva (bilde 5683, 7081).
4. (A) Inngrep i grønnstrukturen: bygg kun 15 meter fra elv.
5. (B) All avrenning fra P-plassen i front av bygget kanaliseres i egen stor renne ut i elva

Kommentar: Et område med mye forsøpling og stort forurensningspotensiale. Dette er et område som bør prioriteres i tiltakssammenheng.

1. (A) Lett adkomst til elva (5665-5667).
2. (A) Inngrep i kantsone. Kantsoner så smale som 3 meter (bilde 7076-7078).
3. (A) P-plass (for 6 containere o.a.) under 10 meter fra elv (bilde 5660, 5665, 7076).
4. (A) Inngrep i grønnstrukturen: bygg 20 meter fra elv.
5. (B) Løsmasser (stein, jord, mur, støp, hageavfall) henlegges stadig inntil ca. 10 meter fra elven – for å øke bruksarealet mot elva?
6. (B) Annet rot og skrammel til ulempe < 10m fra elv (bilde 7076).
