# Tilstandsrapport

Husebyveien 12 A, 2020 SKEDSMOKORSET

Befaringsdato: 14.11.2025

Rapportdato: 04.12.2025

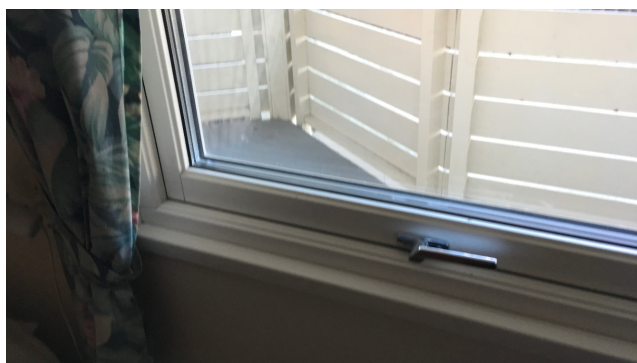
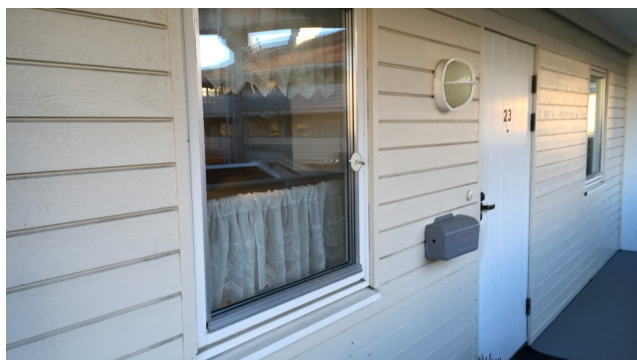
### ! TG 1 Vinduer

Bygningen har malte trevinduer med 3-lags glass.

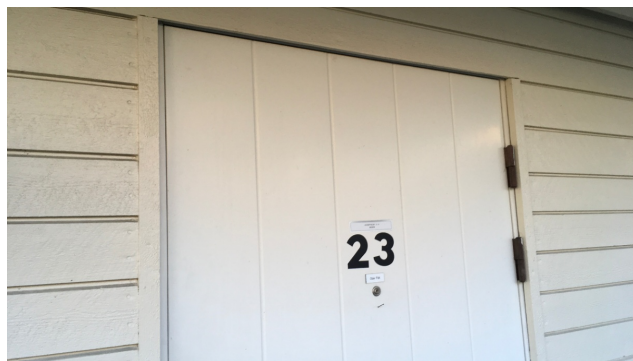
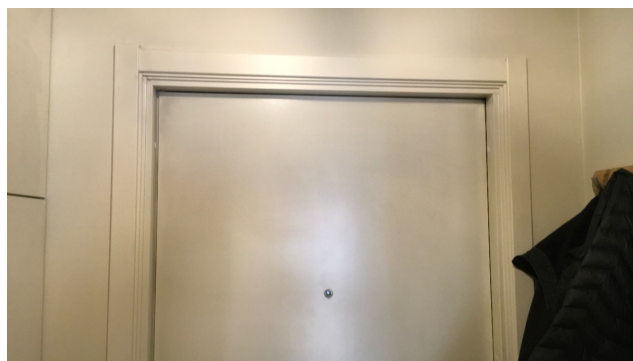
### ! TG 1 Dører

Bygningen har hovedytterdør som er hvitmalt.

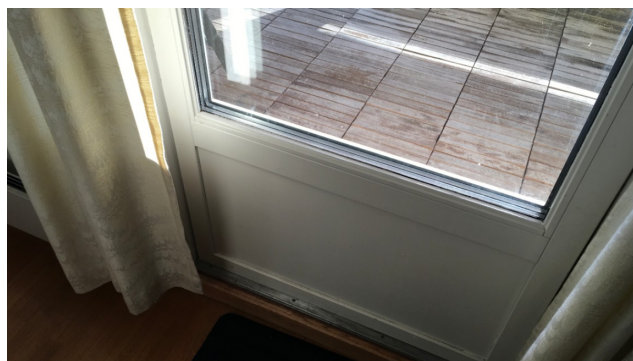
### ! TG 1 Balkongdør

Bygningen har balkongdør i malt tre, med 3-lags isolerglass.

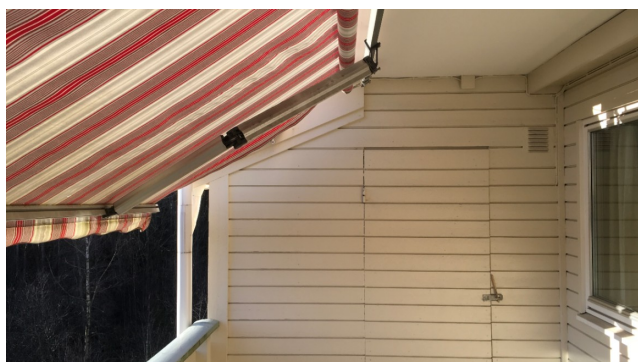
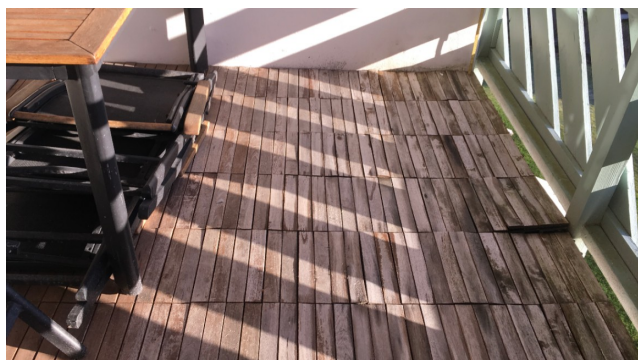
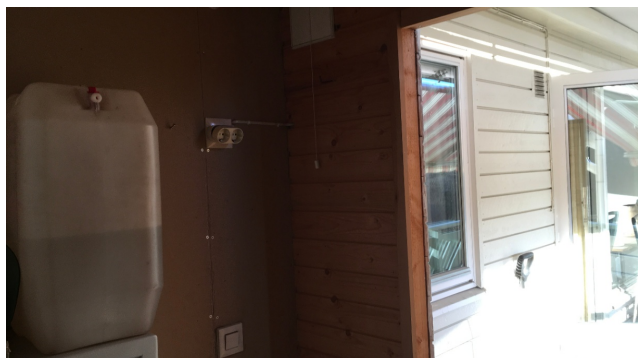
### ! TG 2 Balkonger, terrasser og rom under balkonger

Balkong med trefliser på gulv, hvor det er registrert fukt- og råteskader. Rekkverk i tre i front. Det er belysning på balkongen og i boden, samt stikkontakt. Markise med motor, noe slitt duk. Høyde på rekkverk er 88 cm over flisene.

Det er løse trefliser på balkongen, og disse har råte- og fuktskader.

- Det må foretas tiltak for å lukke avviket.
- Det er ikke krav om utbedring av rekkverkshøyde opp til dagens forskriftskrav.

Løse trefliser med råte- og fuktskader bør skiftes ut for å hindre videre forringelse av konstruksjonen og redusere risikoen for personskaade. Værslitt og oppsprukket trevirke bør utbedres for å forhindre ytterligere skadeutvikling og sikre tilstrekkelig levetid på materialene. Lav rekkverkshøyde utgjør en sikkerhetsrisiko, og det bør vurderes å øke høyden for å oppfylle dagens krav og redusere fare for fallulykker.

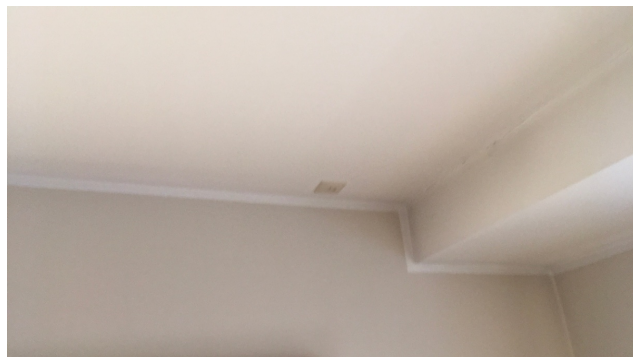
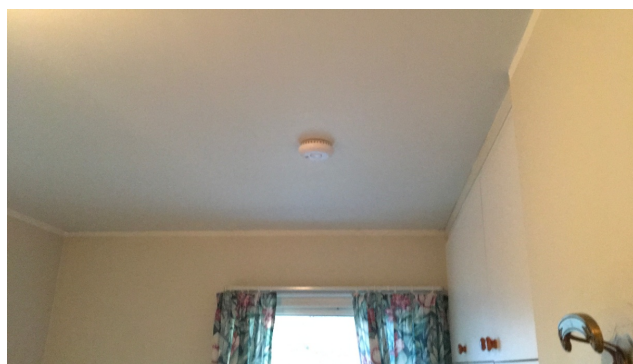
### ! TG 1 Overflater - himling

Malte flater. Opplyst malt i 2009.

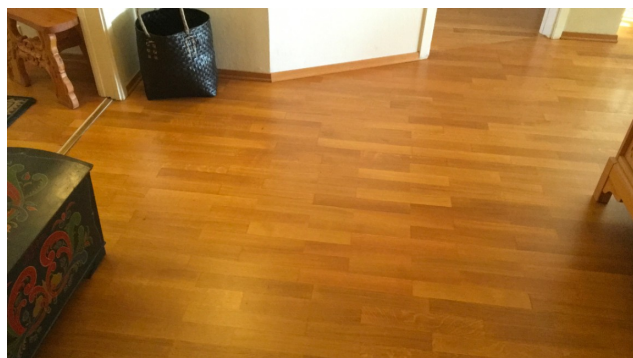
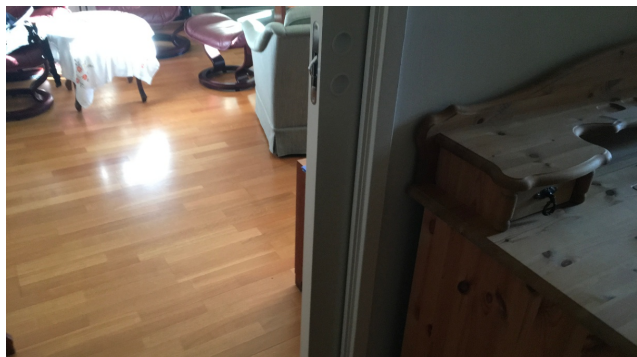
### ! TG 2 Overflater

Innvendig er det gulv av parkett, samt laminat i et soverom. Opplyst fra 2009.

Det er skader på parkett i vindfang og på kjøkken, med merker og sorte flekker. For øvrig er det enkelte mindre sprekker og åpninger i overflater og skjøter.

Parkett i vindfang kan vurderes utbedret, fornyet eller skiftet. Overflater settes til ingen umiddelbar kostnad da det er mulig å velge å kun utbedre flater til lav kostnad eller fornye eller skifte flater med helt annen kostnad.

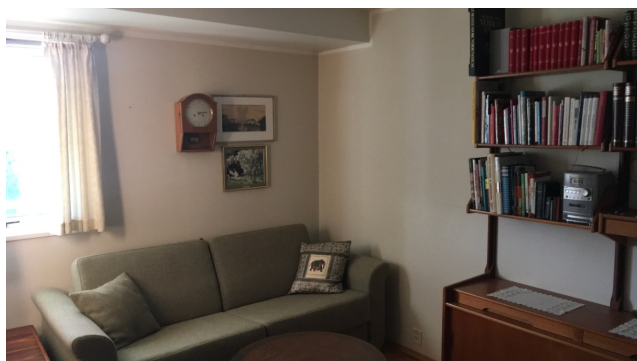
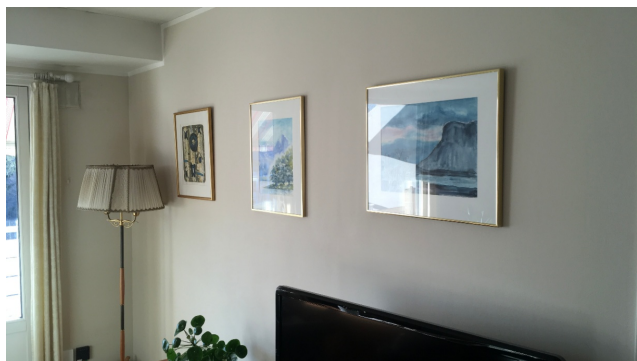
## ! TG 1 Overflater - vegger

Veggene har malte malte flater, opplyst malt i 2009

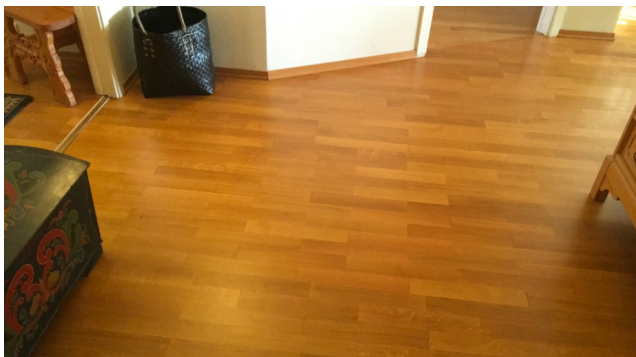
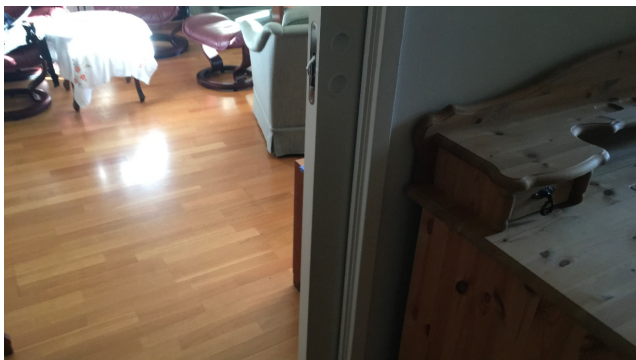
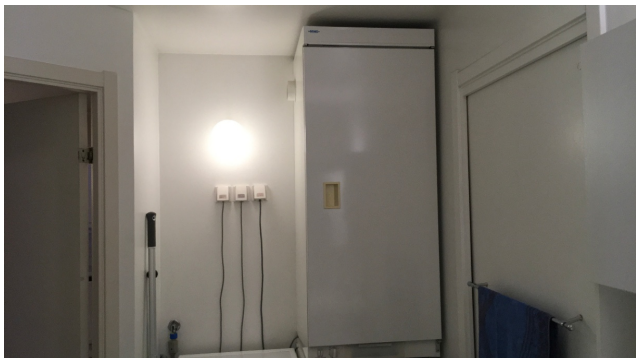
List mellom parkett i stue og vf

Skyvedører til vindfang går tregt pga gulvlist den stopper litt i. Dør mellom bad og soverom er sperret med vegg mot soverom. Vegg fremstår med sprekker i skjøter mot øvrig del av vegg i soverom.

Døren mellom bad og soverom bør vurderes fjernet eller tilpasses, og sprekken i vegg bør utbedres for å hindre videre skade og sikre et tilfredsstillende estetisk og funksjonelt resultat.

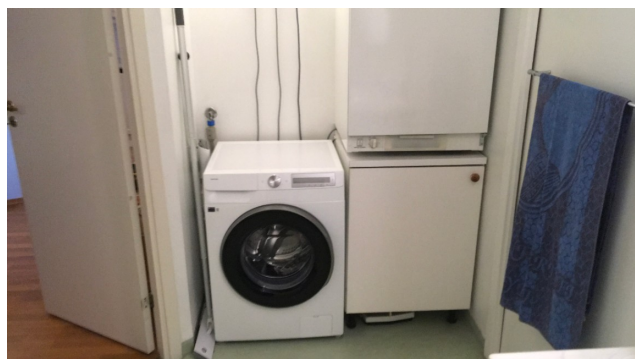
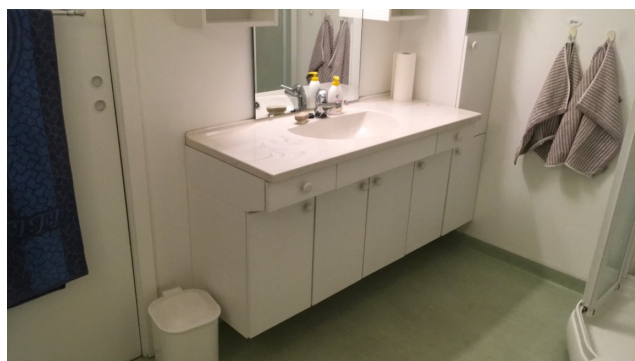
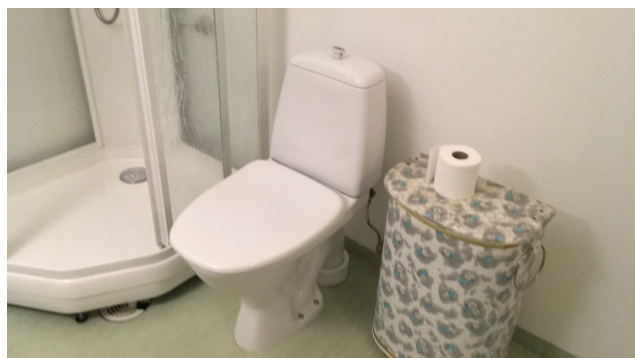
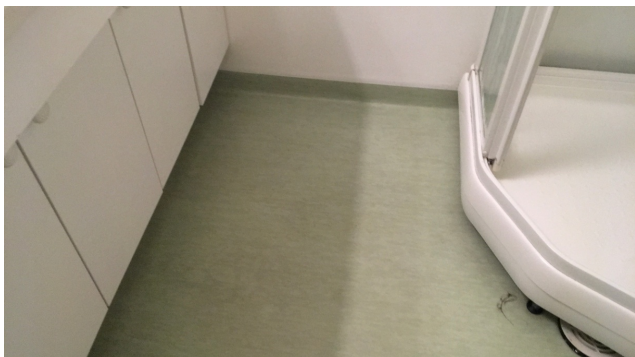
### 2 ETASJE > BAD

- Manglende oppgradering av våtrommet medfører høy risiko for at konstruksjonene ikke vil tåle vanlig bruk av vann eller lekkasjer. Selv om det er dusjkabinett, er det fortsatt en betydelig risiko for at våtrommets konstruksjoner ikke tåler lekkasjer. Dette kan føre til fuktskader på tilstøtende konstruksjoner.

Manglende oppgradering medfører økt risiko for fuktskader og lekkasjer til tilstøtende konstruksjoner, noe som kan føre til omfattende og kostbare reparasjoner på et senere tidspunkt.

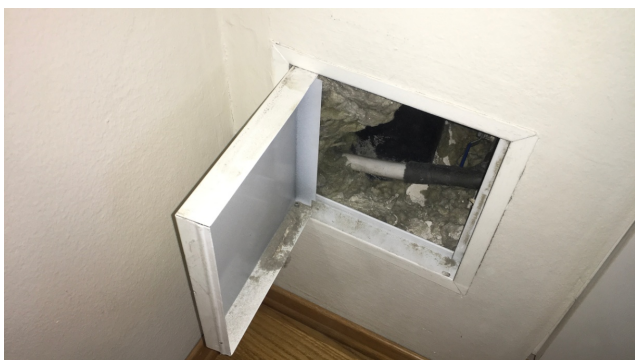
## ! TG 1 Tilliggende konstruksjoner våtrom

Det er luke for inspeksjon av vannrør/avløp i vegg bak dusj med åpning fra soverom som gjør inspeksjon av vegg i dusjsone mulig - derav ikke behov for hulltaking i angjeldende område.

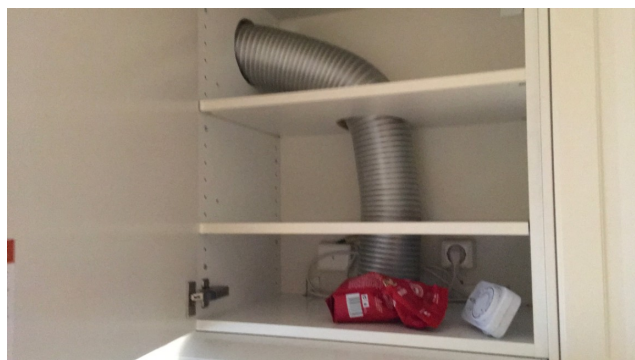
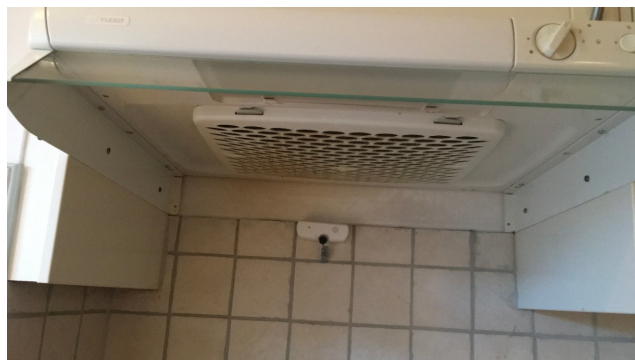
## ! TG 1 Avtrekk

Det er avtrekk via mekanisk avtrekksanlegg i boenheten.

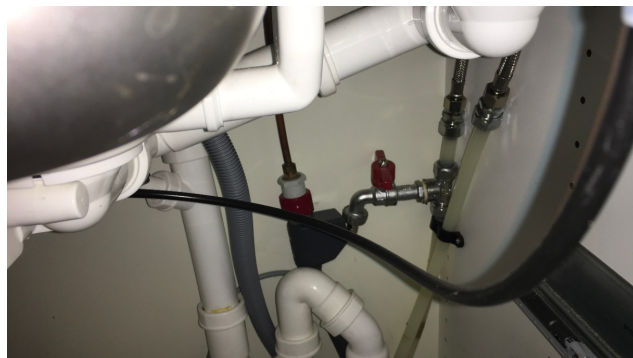
### ! TG 2 Vannledninger

- Det er ikke behov for utbedringstiltak siden anlegget fungerer i dag, men ut ifra alder kan skader plutselig oppstå på eldre anlegg.
- I forbindelse med oppgradering av våtrom vil det være naturlig med utskiftning av rør.

Konsekvensen av manglende oppfølging er økt risiko for lekkasjer eller brudd på grunn av alder og skjulte føringer, noe som kan føre til vannskader i tilstøtende konstruksjoner.

Gjelder rør i vegger og gulv.

Det anbefales å få gjennomført en kontroll av røropplegget av fagperson, for å avdekke eventuelle skjulte skader eller svakheter.

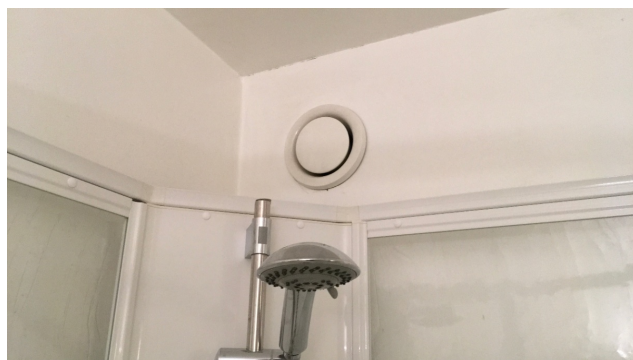
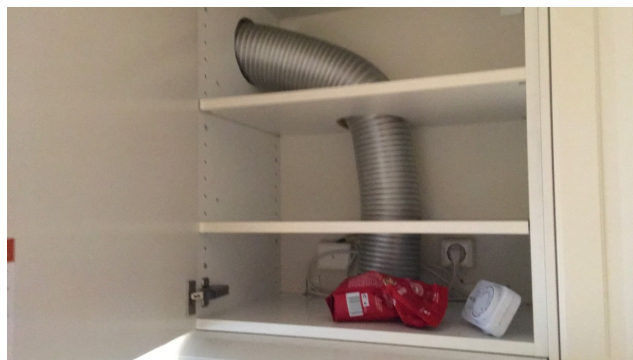
## TG 1 Ventilasjon

Boligen har mekanisk ventilasjon. Tilluft fra luker i yttervegg samt spalter over vinduer - Avtrekk via kjøkken og bad via vifte, styrt av kjøkkenventilator.

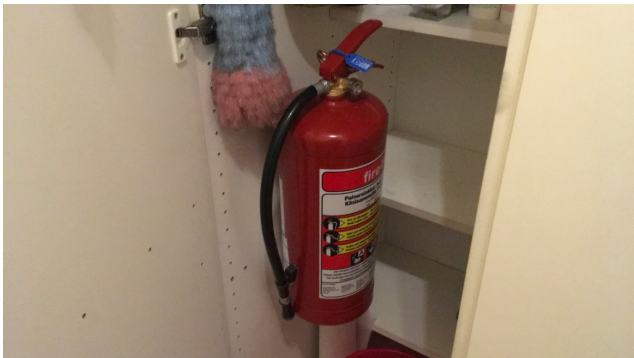
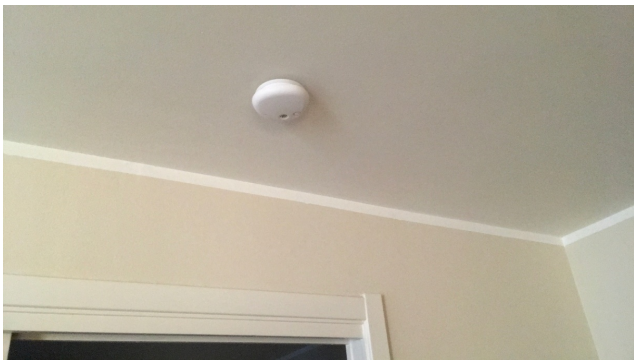
Brannslukker er pulverapparat og det er røykvarsler i boligen. Ifølge forskrift om brannforebygging skal alle boliger ha minst én godkjent røykvarsler i hver etasje, samt manuelt sløkkeutstyr i form av pulverapparat eller brannslange.
