Tilstandsrapport

Boligbygg med flere boenheter

Nygata 3 C, 1467 STRØMMEN

Befaringsdato: 10.11.2025

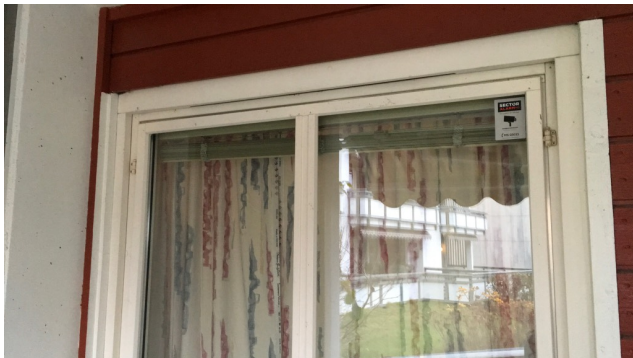
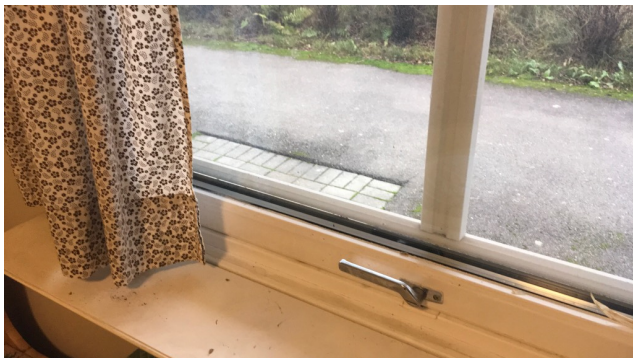
TG 1 Vinduer

Bygningen har malte trevinduer med 2-lags glass.

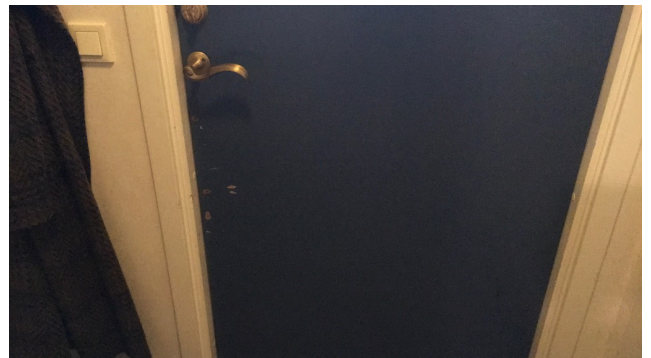
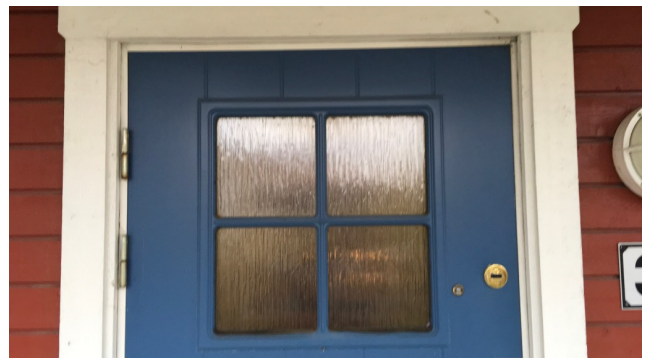
TG 2 Dører

Bygningen har malt hovedytterdør.

- Det er påvist utetthet/åpning mellom dørblad og dørkarm. Dvs. at kald trekk kan oppstå.
- Det er avvik:

Dersom tiltak ikke gjennomføres, kan det føre til varmetap, økt energiforbruk og redusert komfort.

Hakk og merker i overflaten på inngangsdøren bør utbedres for å opprettholde dørens funksjon og estetikk.

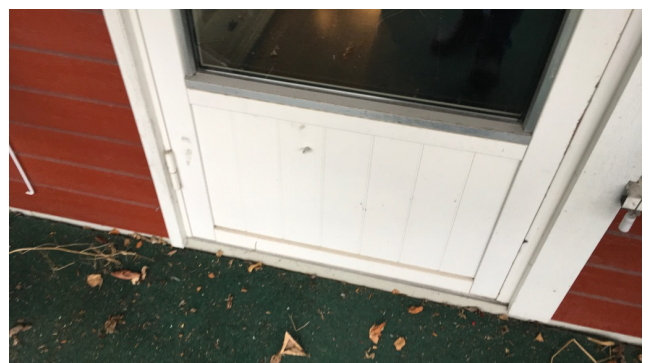
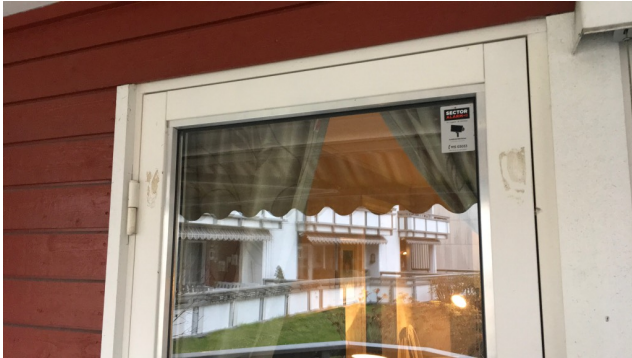
TG 1 Balkongdør

Bygningen har malt balkongdør i tre, med isolerglassfelt.

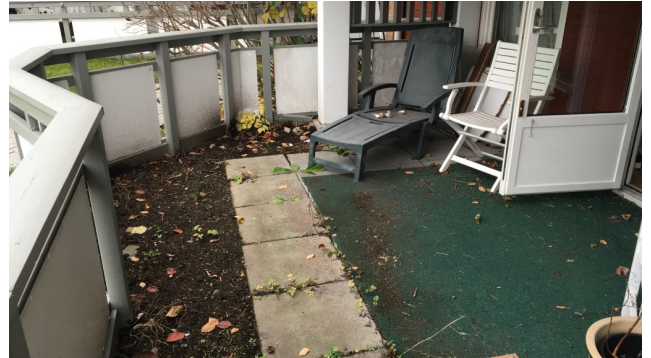
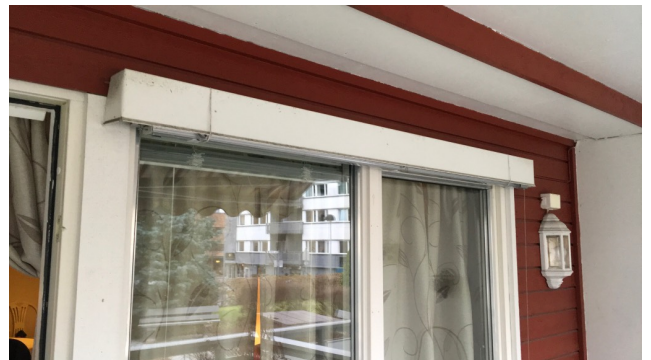
! TG 2 Balkonger, terrasser og rom under balkonger

Terrasse på bakkeplan med betongheller direkte på bakken og rekkverk i tre i front. Det er lys på balkongen, samt stikkontakt. Markiseduken er slitt, motorisert markise. Utvendig persienne på stuevinduet er festet med strips og fungerer ikke.

- Det er påvist at dekke på terrassen har en del sprekker.

Dersom tiltak ikke gjennomføres, kan det føre til videre forringelse av dekke og økt vedlikeholdsbehov.

Det anbefales at terrassedekket legges om med nytt og jevnt underlag for å sikre stabilitet og redusere risiko for skader eller ujevnheter.

Skrape, pusse og male trevirke bør også utføres for å forhindre råte og forlenge levetiden på rekkverket.

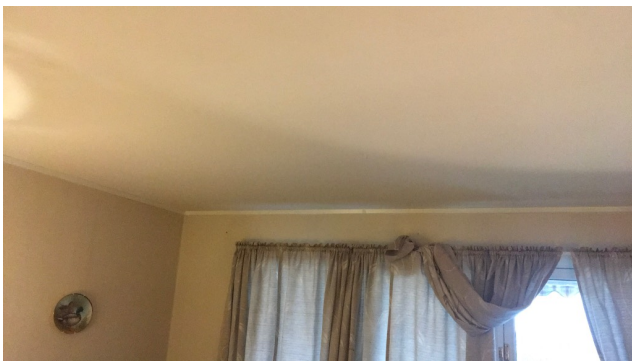
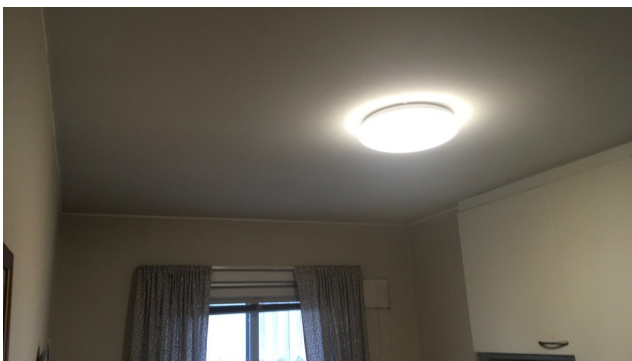
! TG 1 Himling

Innvendige tak har malte flater.

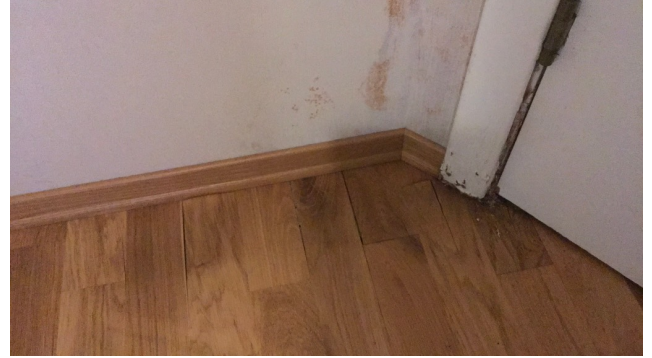
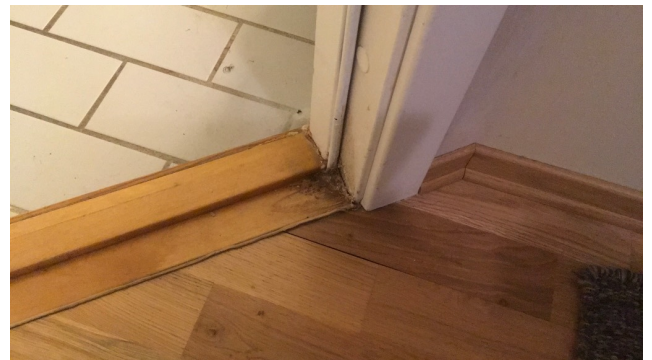
! TG 3 Overflater

Innvendig er det gulv av parkett, elde belegg, fliser i gang.

- Det er stedvis påvist synlige skader på overflater.

Det er fuktskader på parketten i døråpningen fra bad til stue.

Kostnadsestimat: Under 20 000

Det anbefales utskifting, sliping og overflatebehandling i angjeldende område.

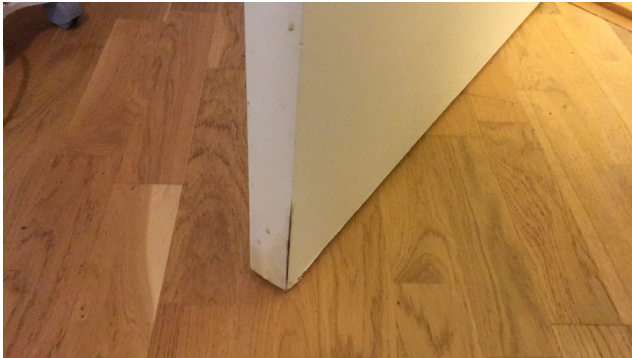
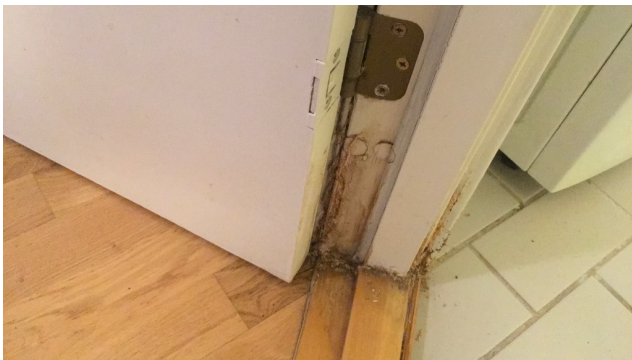
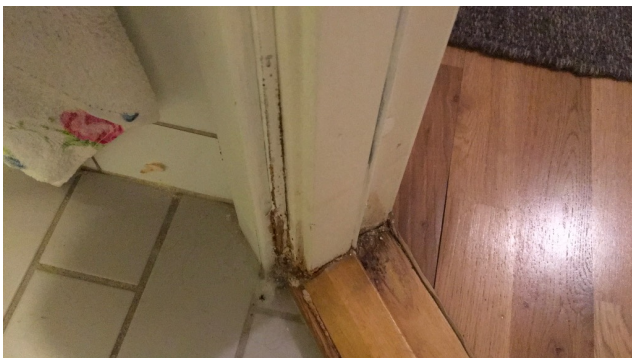
- Enkelte av innvendige dører har en del slitasje.
- Det er påvist andre avvik:

Det er registrert fuktskader på dørblader, karmen og terskler tilknyttet dører fra bad til stue og til soverom.

Lokal utbedring av skadet dørblad, karm og terskel bør vurderes for å opprettholde funksjon og estetikk. Dersom skaden ikke utbedres, kan det føre til ytterligere forringelse, økt risiko for fuktskader i tilstøtende konstruksjoner og redusert brukervennlighet.

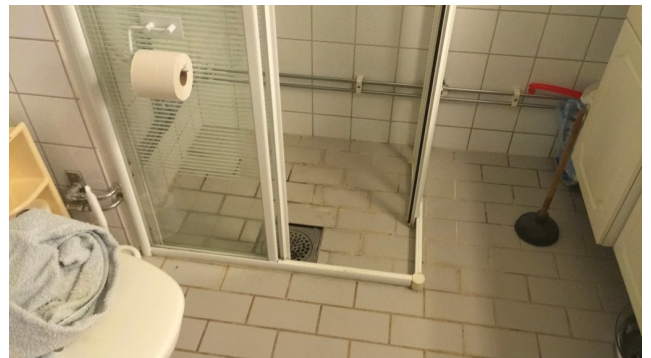
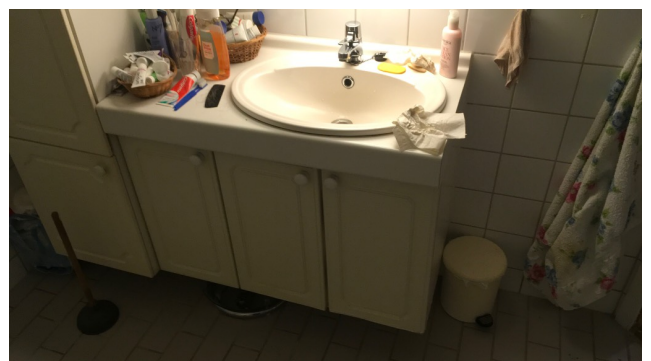
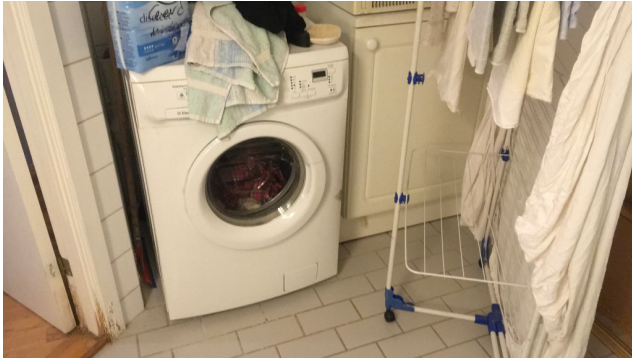
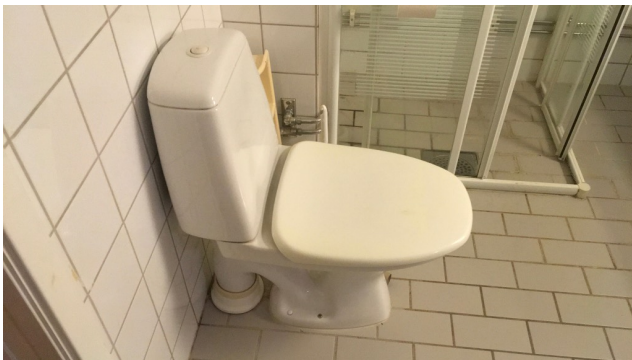
1 ETASJE > BAD

Opplegg vaskemaskin. Badet har dusjhjørne med gulvsluk og med skyvedørsvegg med skinne på gulv mot øvrig del av badet - denne løsning gjør at vann ikke renner til sluk ved vannsøl utenfor dusjsone. Dette er uheldig i forhold til bruk av badet - gulvlisten (dusjvegg) bør snarest fjernes.

- Manglende oppgradering av våtrommet medfører høy risiko for at konstruksjonene ikke vil tåle vanlig bruk av vann eller lekkasjer. Dette kan føre til fuktskader på tilstøtende konstruksjoner.

Manglende oppgradering medfører økt risiko for fuktskader og følgeskader på bygningskonstruksjonen, samt usikkerhet om når det kan oppstå behov for omfattende reparasjoner.

Kostnadsestimat: 100 000 - 200 000

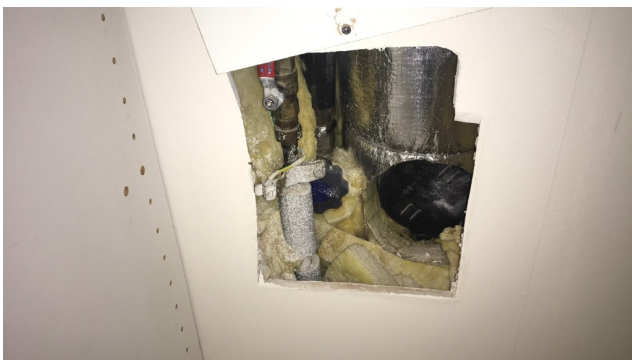
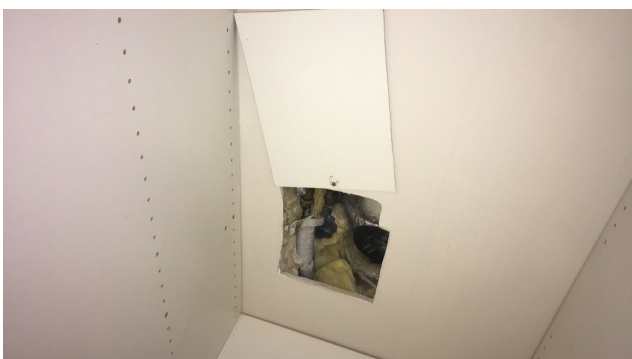
TG1 Tilliggende konstruksjoner våtrom

Hulltaking/inspeksjonsmulighet, der stoppekran er i vegg mot soverom, luke i vegg i skap - se bilder. Fuktmåling foretatt uten å påvise unormale forhold.

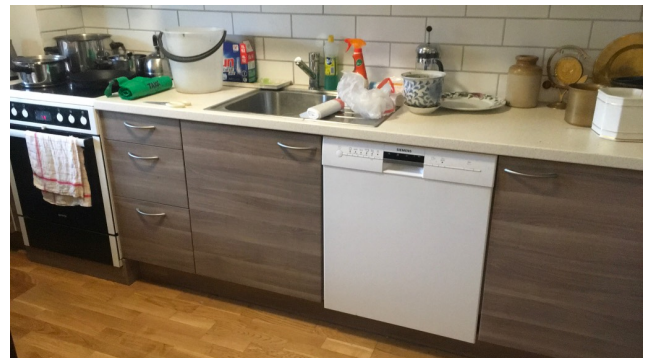
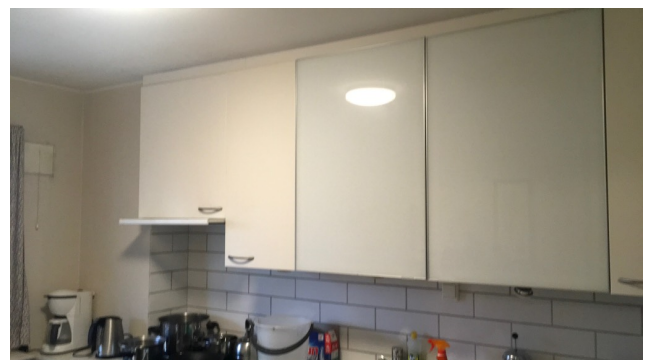
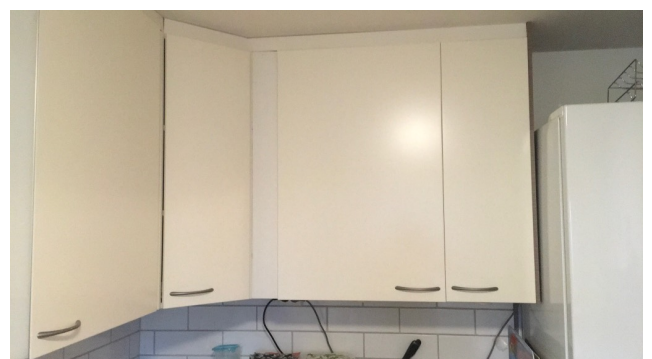
1 ETASJE > KJØKKEN

- Det er påvist at overflater har noe skader.
- Det er påvist sprekker i overflater.

Det er registrert bruksslitasje på kjøkkenfronter, samt noe avflassing og sprekker på overskapfronter, spesielt over komfyr.

Kostnadsestimat: Under 20 000

Det bør vurderes utbedring eller utskifting av skadede fronter og overskap for å hindre videre forringelse og opprettholde funksjon og estetikk på kjøkkenet. Skadene kan medføre redusert levetid og økt risiko for ytterligere skader på innredningen.

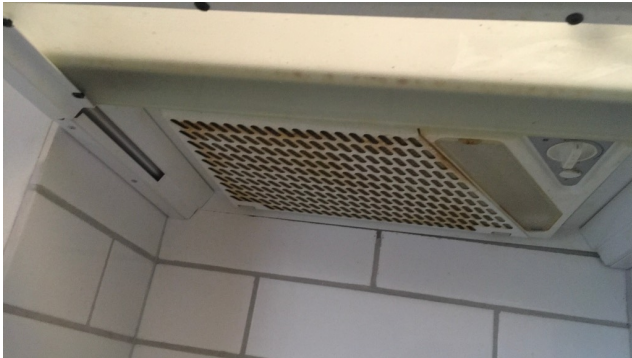
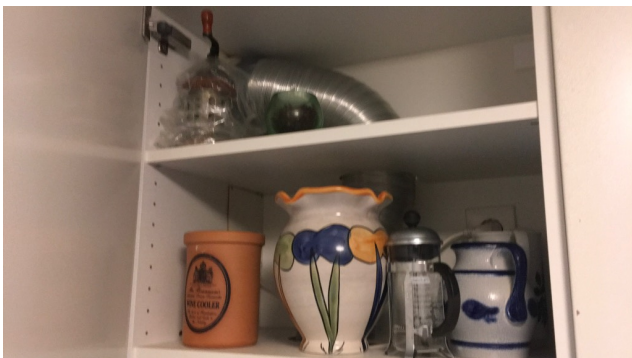
TG 1 Avtrekk

Det er avtrekk via mekanisk avtrekksanlegg i boenheten.

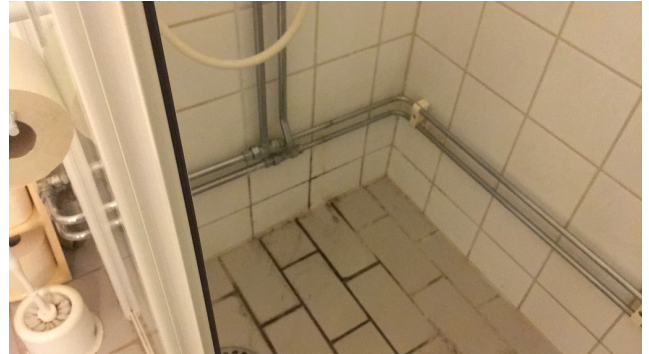
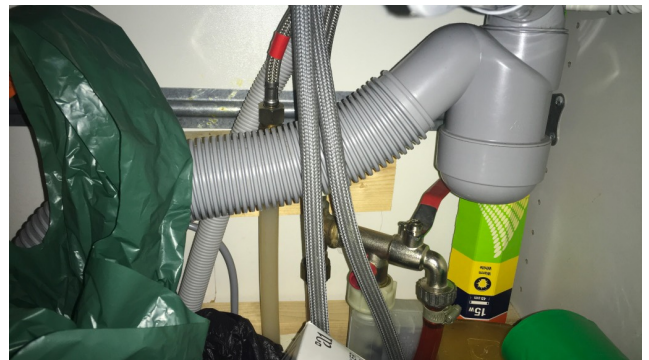
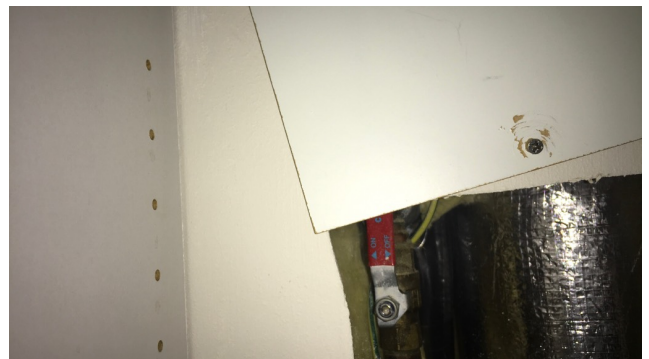
TG 2 Vannledninger

- Det er ikke behov for utbedringstiltak siden anlegget fungerer i dag, men ut ifra alder kan skader plutselig oppstå på eldre anlegg.
- I forbindelse med oppgradering av våtrom vil det være naturlig med utskiftning av rør.

Konsekvensen ved å ikke gjennomføre tiltak er økt risiko for lekkasjer eller brudd på grunn av alder, noe som kan føre til vannskader på bygningskonstruksjoner.

Det anbefales å få utført kontroll av vannledningene av fagperson, da mer enn halvparten av forventet brukstid er passert.

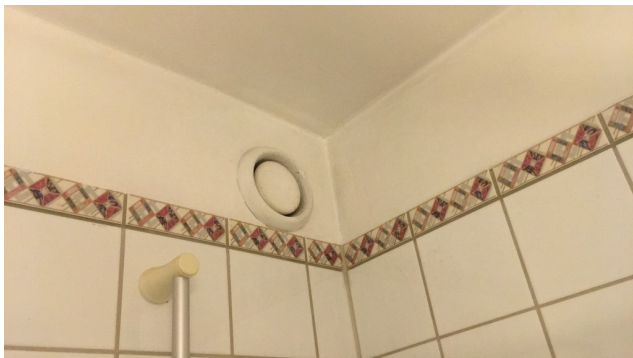
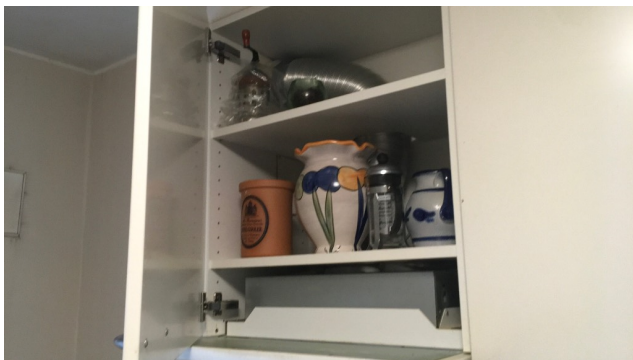
! TG 1 Ventilasjon

Boligen har mekanisk ventilasjon. Spalter over vinduer.

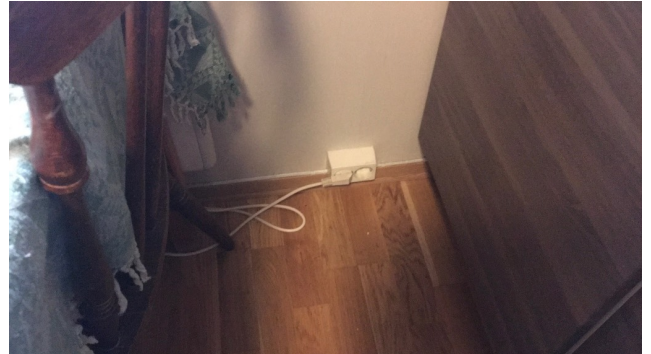
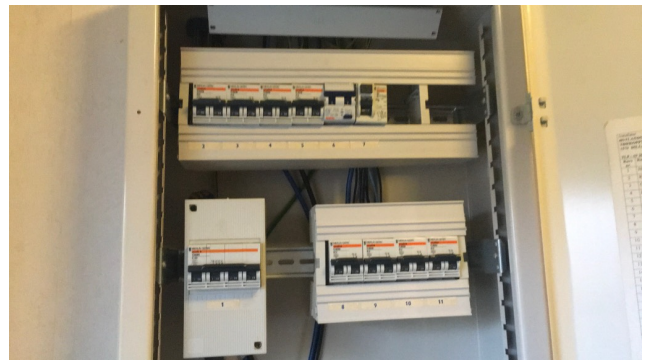
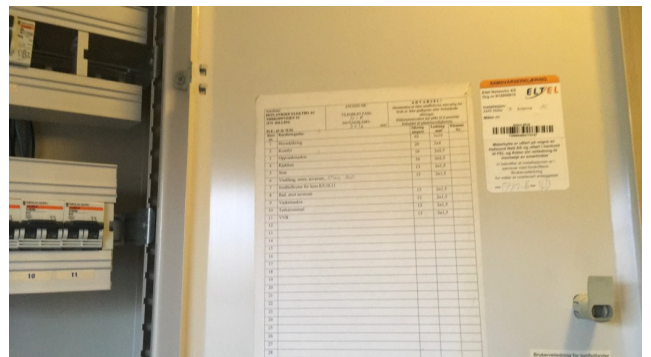
Det foreligger ingen rapport på hele det innvendige elektriske anlegget i boligen. Dette er kun vurdert og visuelt besiktiget av takstmann som ikke har spesiell kompetanse eller autorisasjon på elektriske anlegg. Takstmannen kan ikke vurdere det elektriske anlegget i sin helhet og takstmannen anbefaler en kontroll av anlegget fra en autorisert elektriker.

Tilstandsgrad settes grunnet alder på store deler av anlegget samt at eier ikke kunne besvare spørsmål om anlegget.

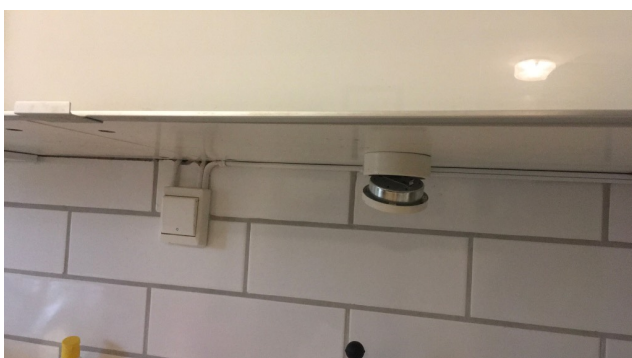
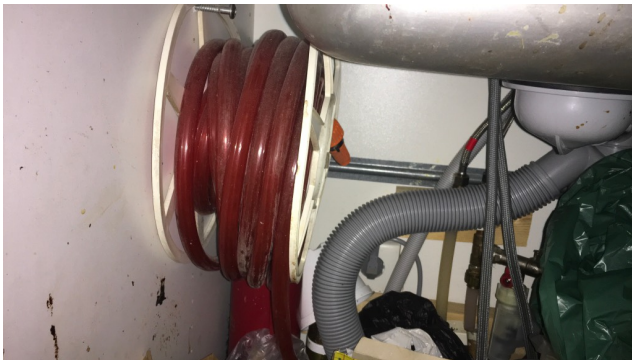
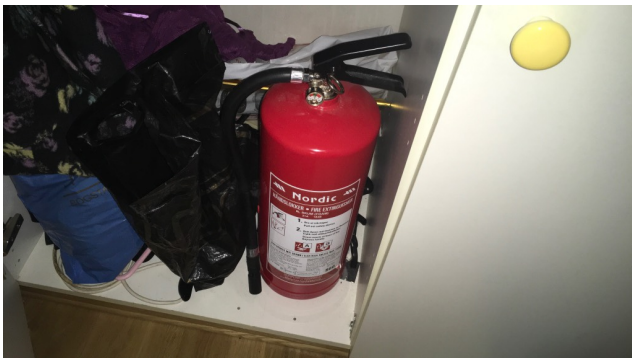
! TG 0 Branntekniske forhold

Brannslukningsapparat, brannslange og røykvarsler er montert i boligen.

1. Er det mangler for brannslukningsutstyr i boligen iht. forskriftskrav på søknadstidspunktet, men minst Byggeforskrift 1985?
- Nei**

2. Er det skader på brannslukkingsutstyr eller er apparatet eldre enn 10 år?
Nei
3. Er det mangler på røykvarsler i boligen iht. forskriftskrav på søknadstidspunktet, men minst Byggeforskrift 1985?
Nei
4. Er det skader på røykvarslere?
Nei
