# Tilstandsrapport

Nygata 5 E, 1467 STRØMMEN

Befaringsdato: 10.02.2026

Rapportdato: 26.02.2026

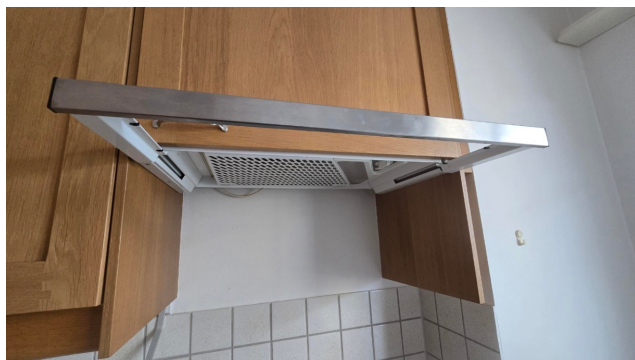
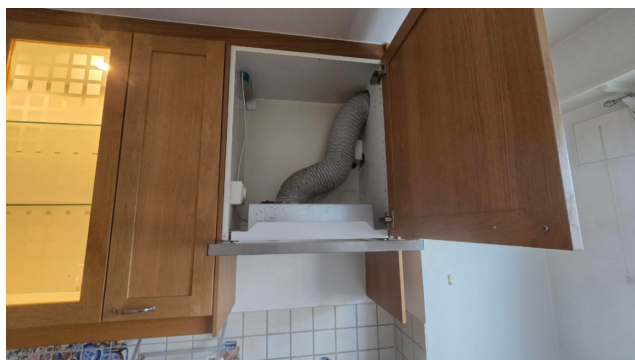
### ! TG 2 Avtrekk

Det er registrert en knust plate når ventilatoren trekkes ut i front. Dette bør utbedres for å sikre korrekt funksjon og forhindre ytterligere skader.

Det bør settes inn ny glassplate for å sikre korrekt funksjon av ventilatoren og forhindre ytterligere skader. Manglende utbedring kan føre til redusert avtrekkseffekt og økt risiko for skade på ventilatoren eller omkringliggende konstruksjoner.
