# Miljøprosjekt Isielva

Miljøprosjekt Isielva

Terje Bøhler - 19.04.2016

# Registreringsrapport (registrere avvik)

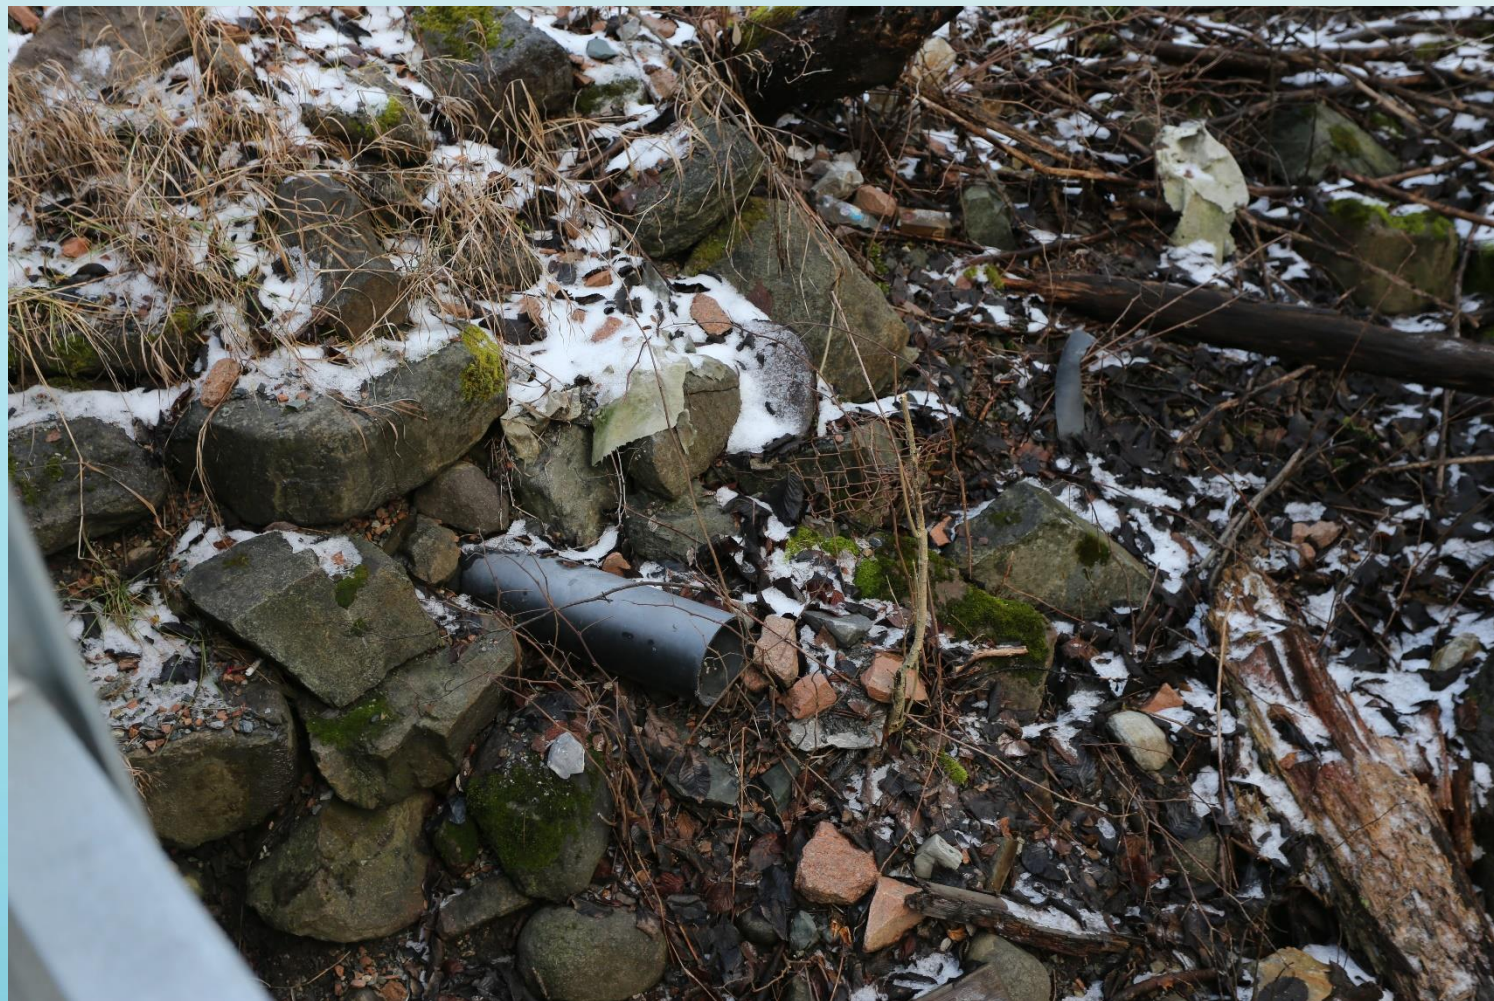
# A-AVVIK (Rør ut I elva)

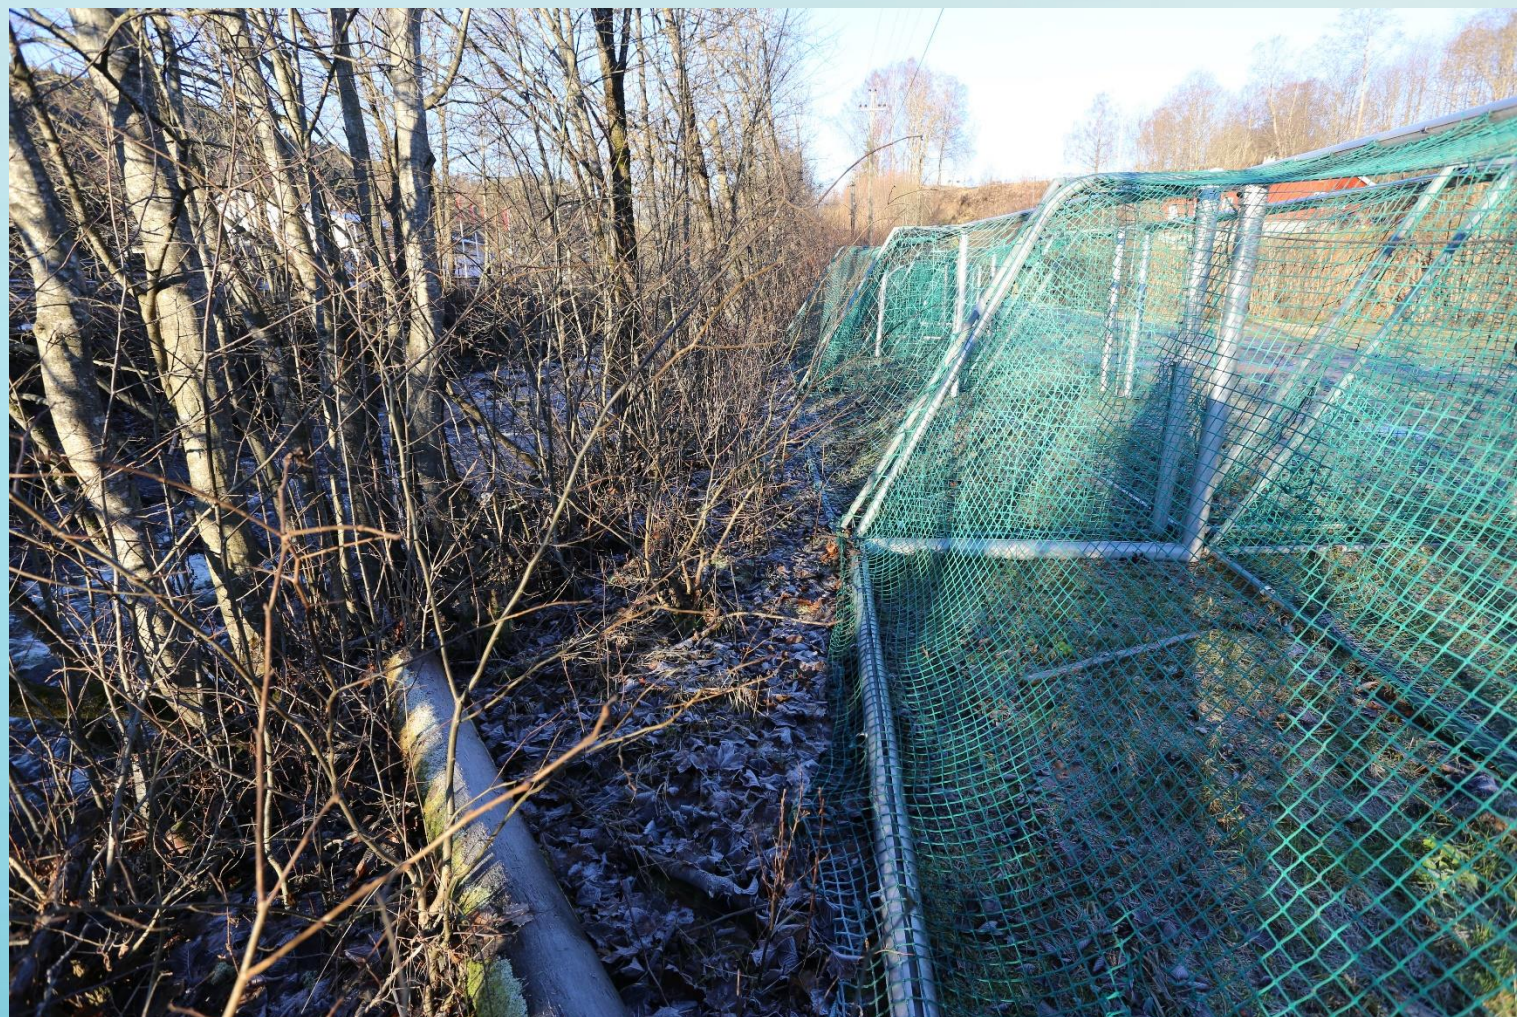
# A-AVVIK (Inngrep I kantzone (10m))

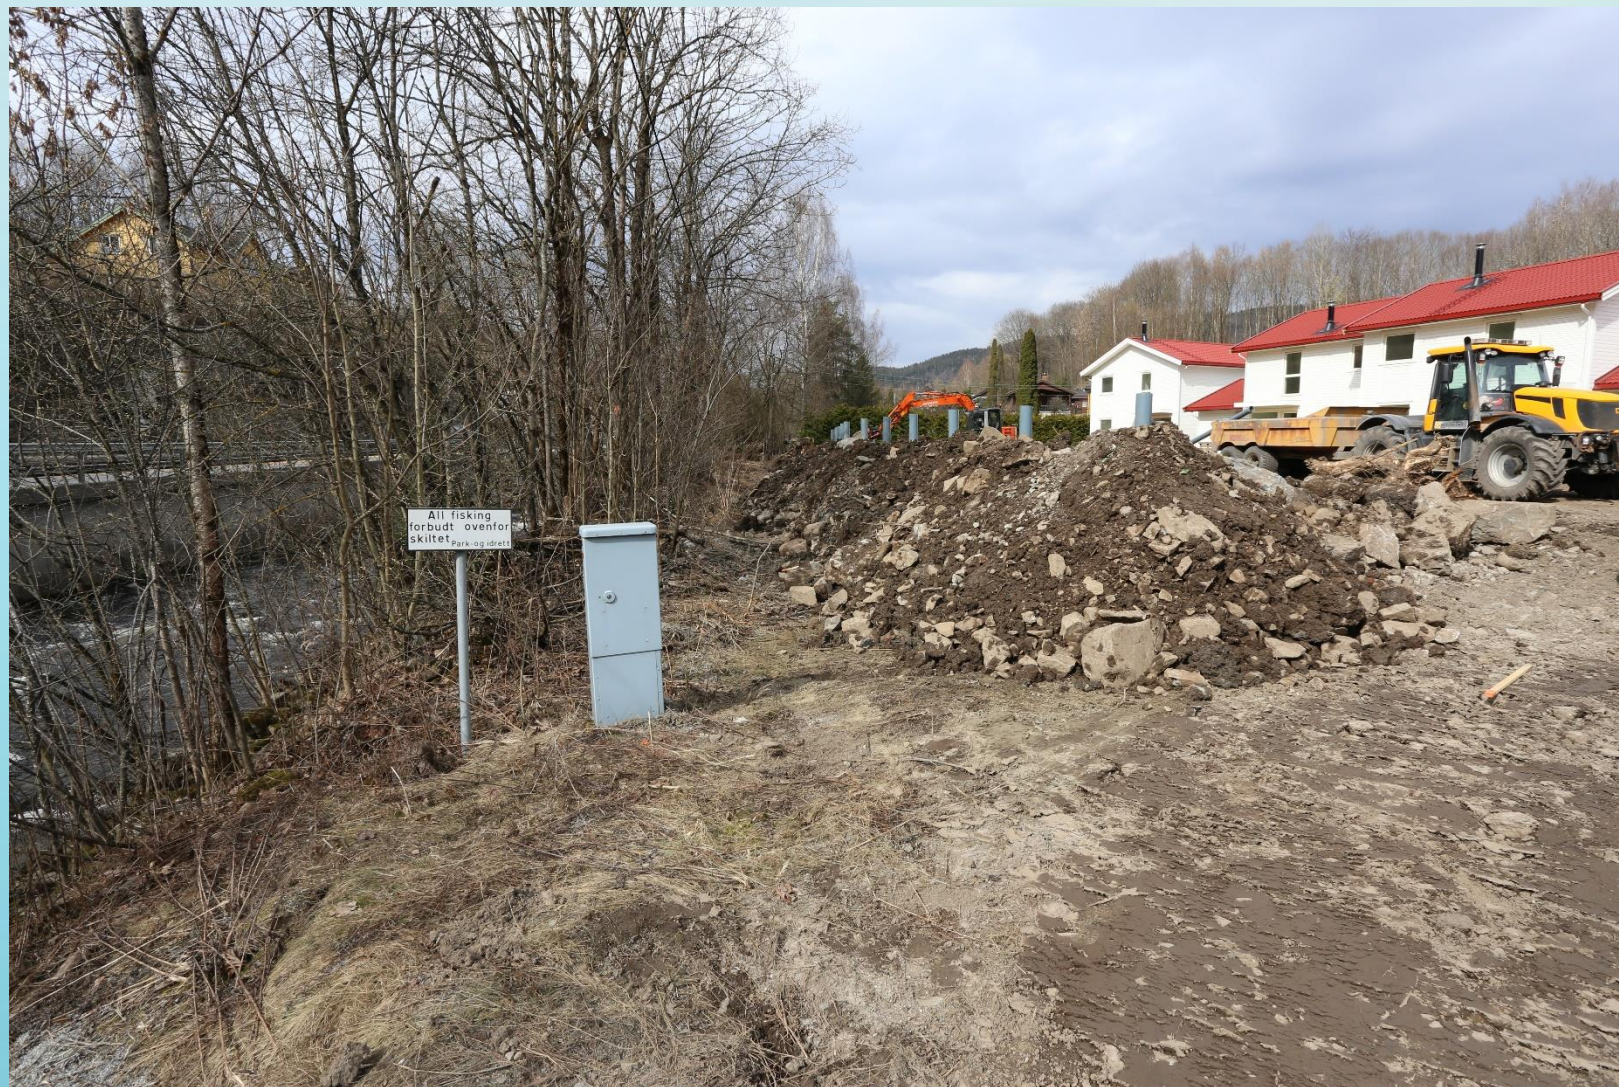
# A-AVVIK (Inngrep I grønnstrukturen (20m))

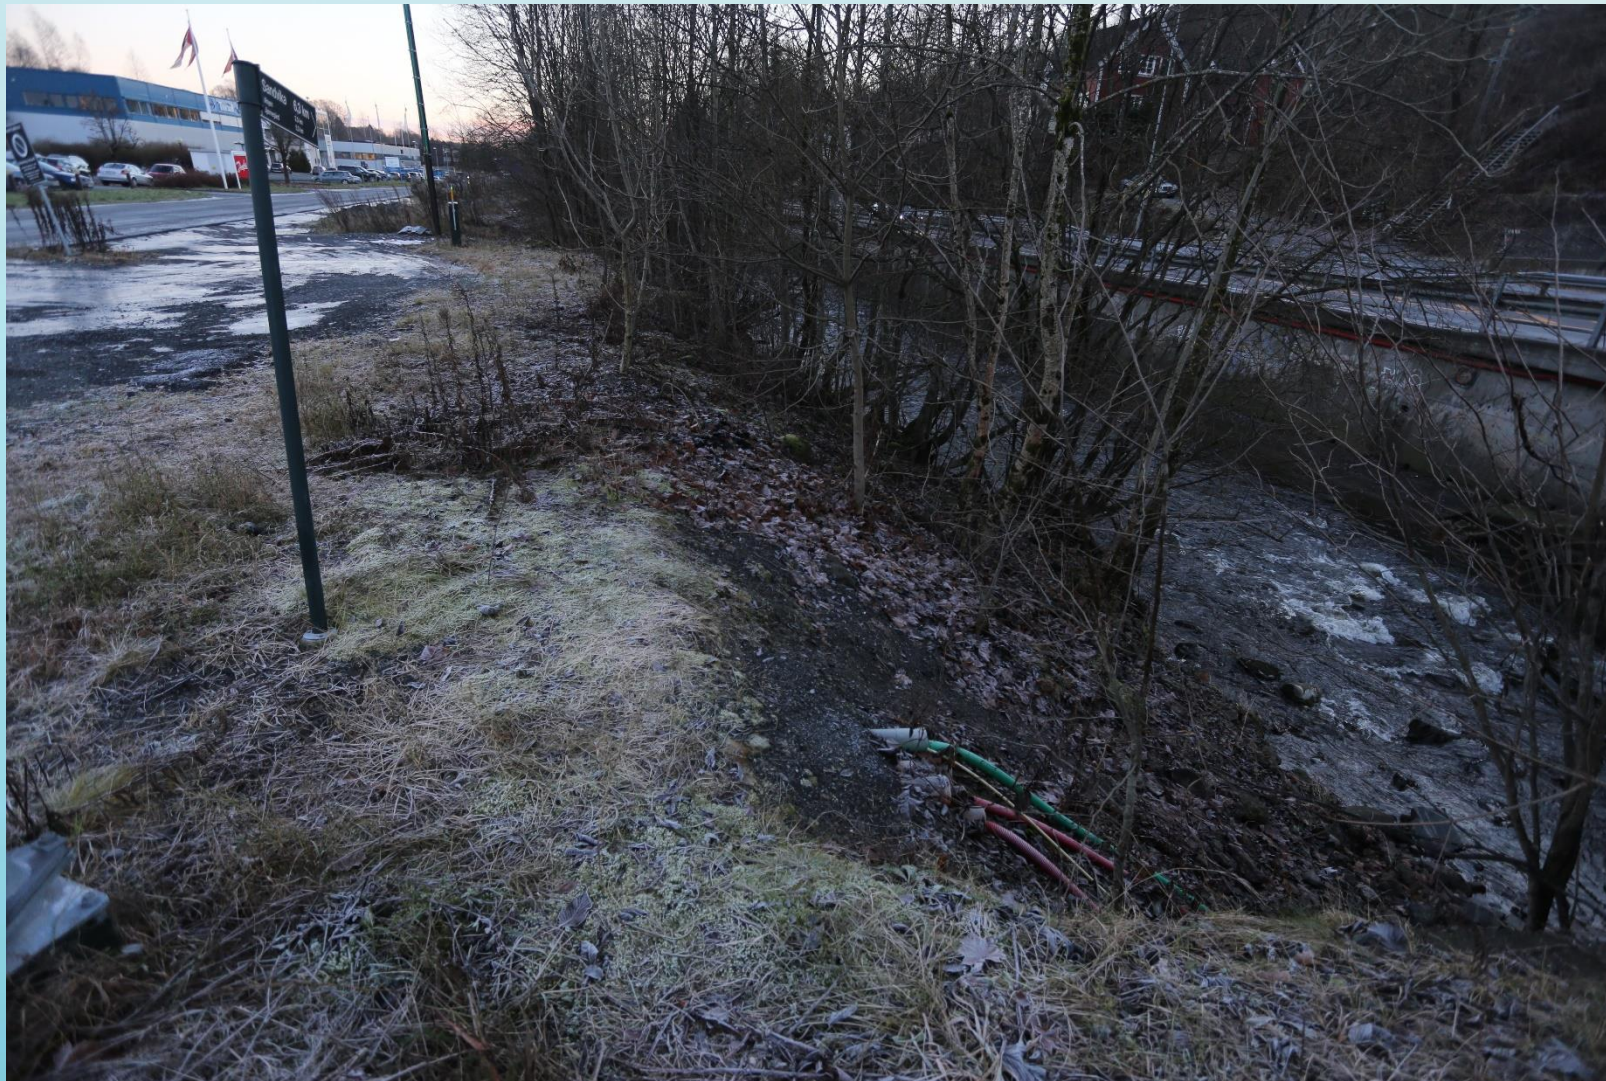
# A-AVVIK (Lett adkomst til elva)

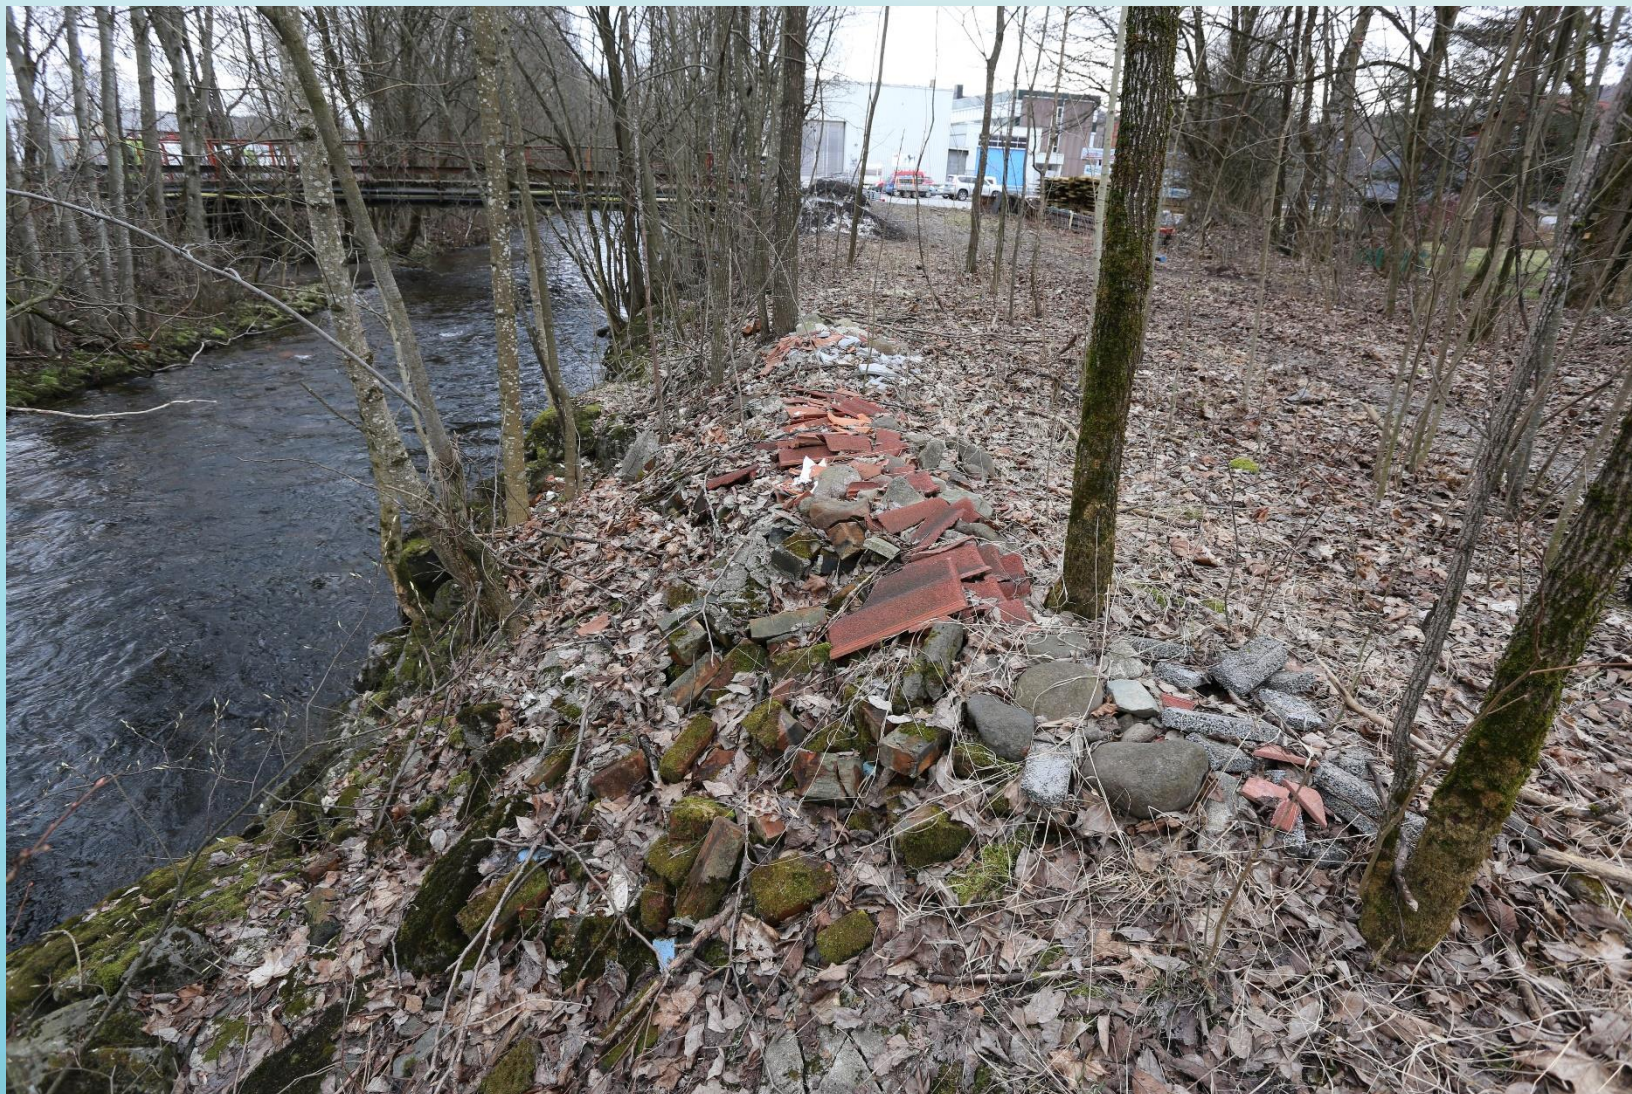
# A-AVVIK (Henlagte masser)

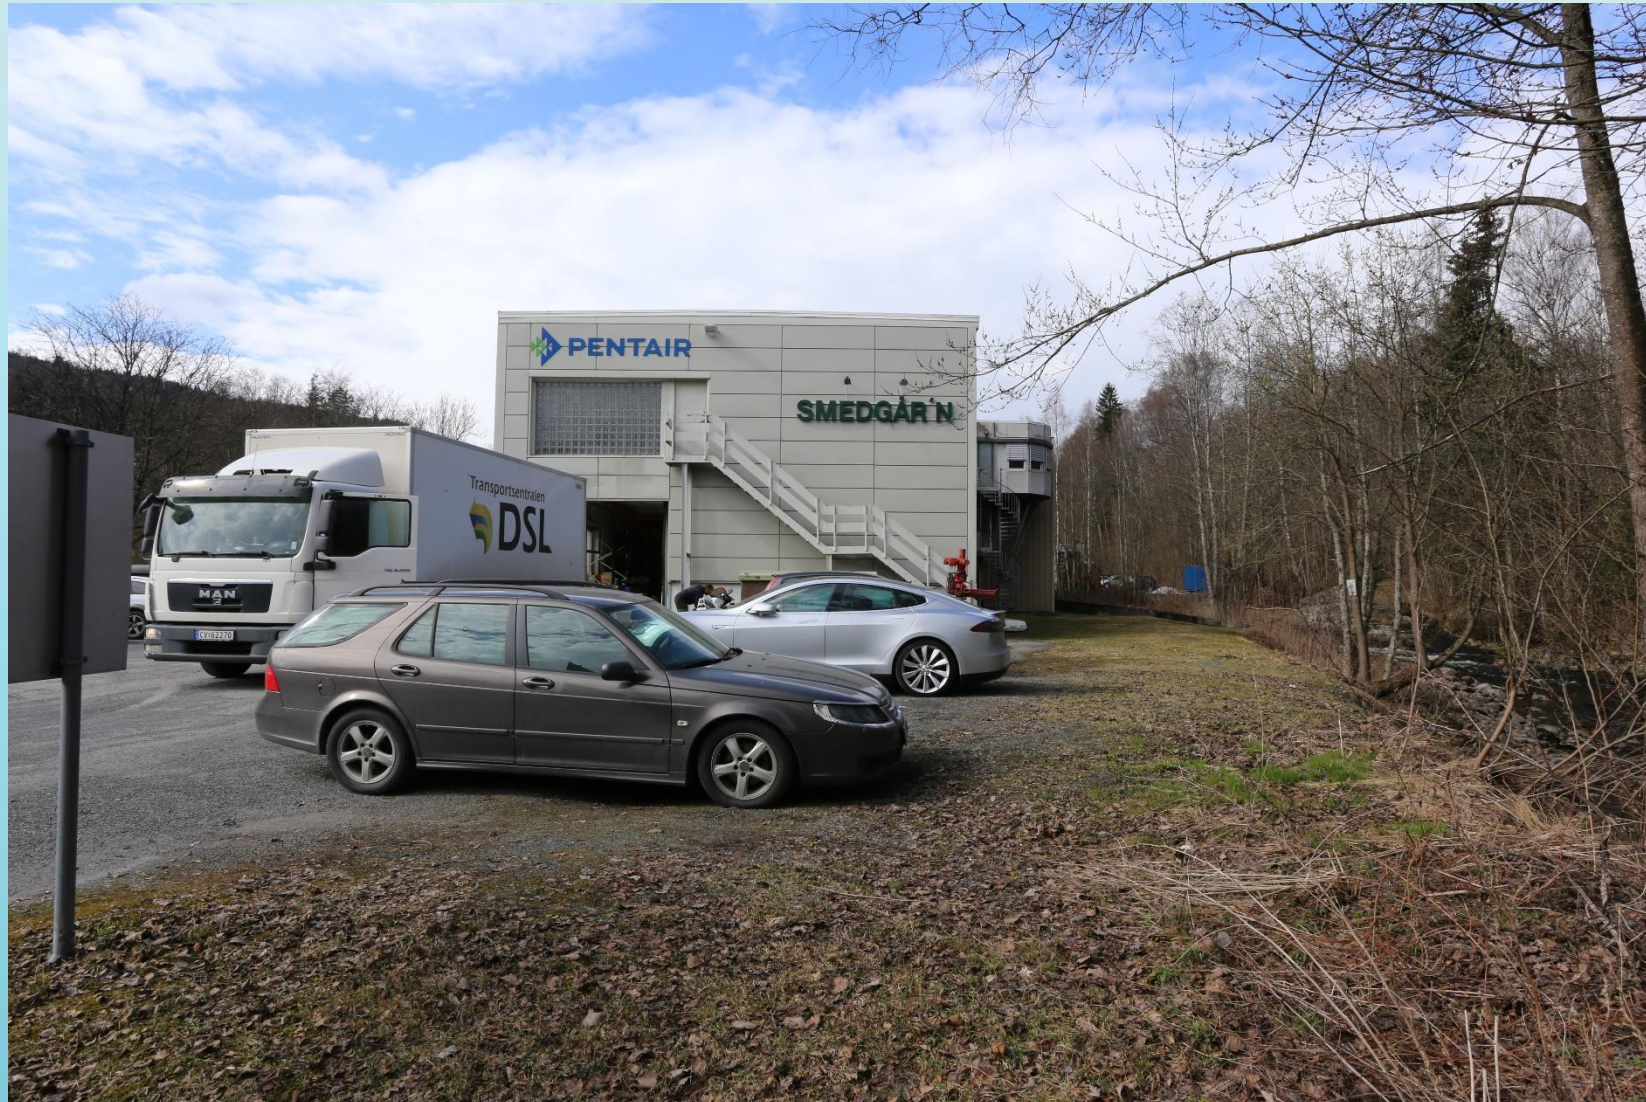
# A-AVVIK (P-plass i grønnstrukturen (0-20m))

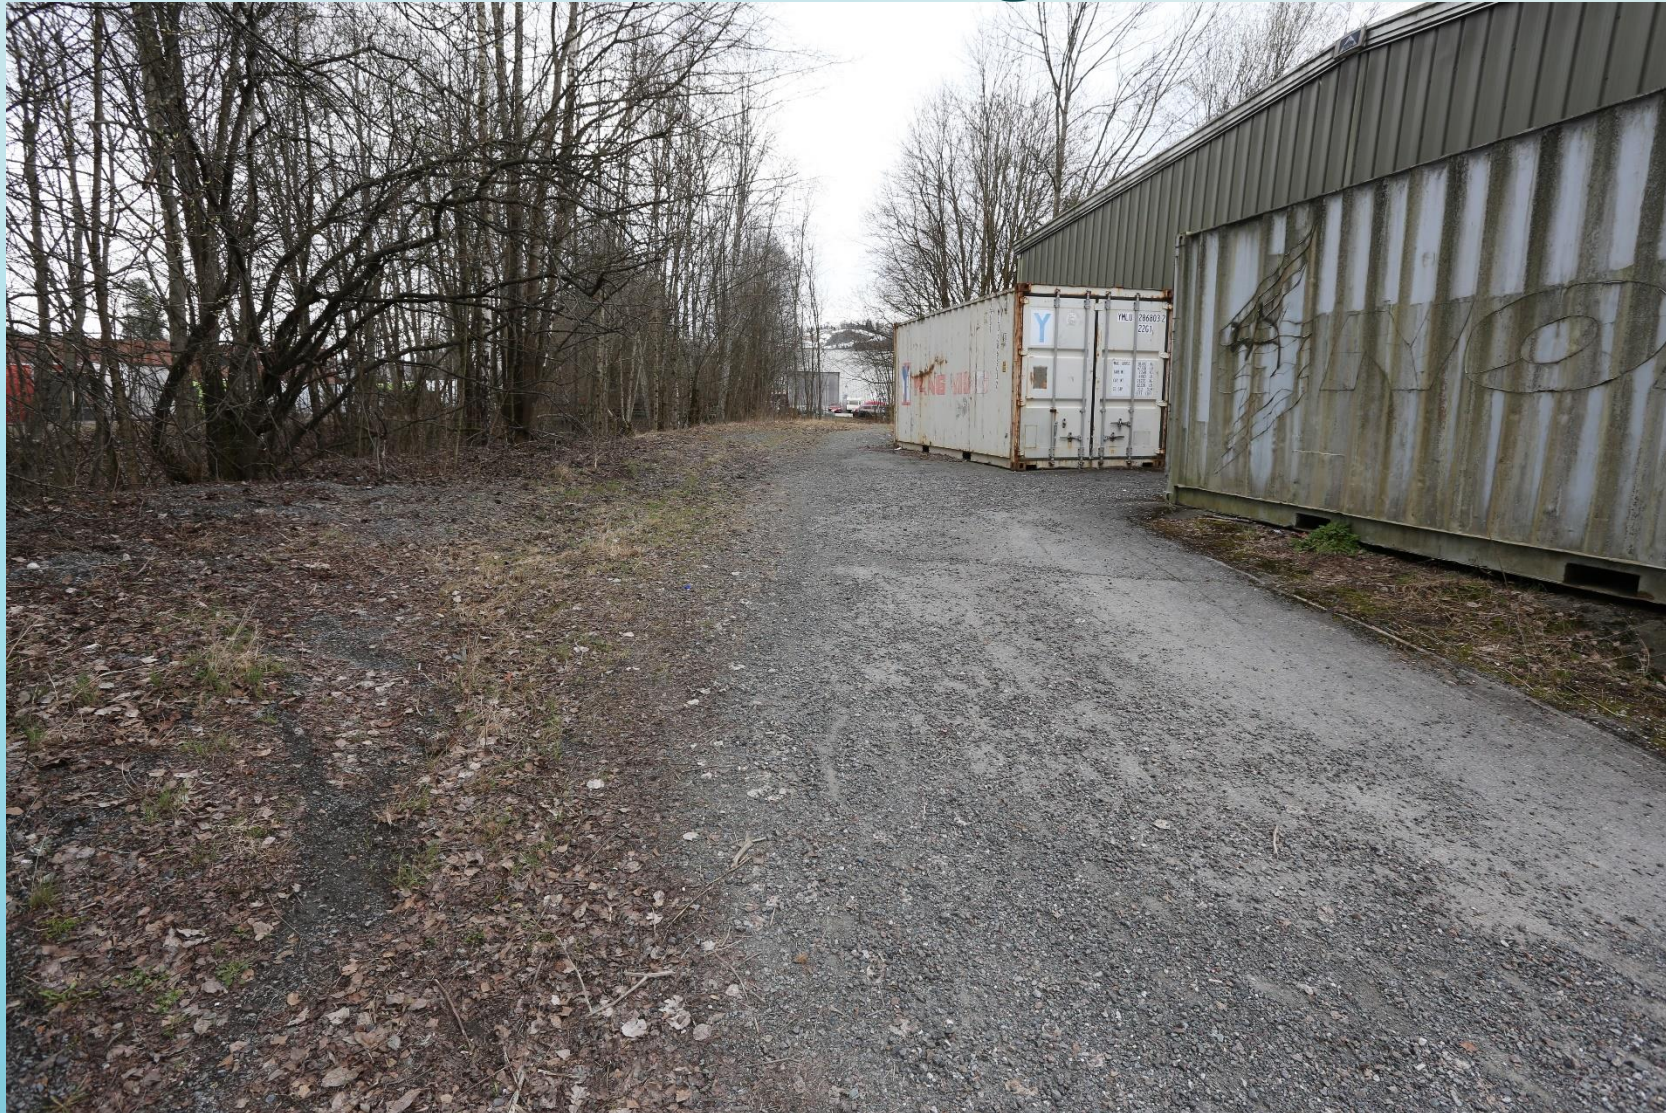
# A-AVVIK (Asfaltflater I grønnstrukturen (20m)

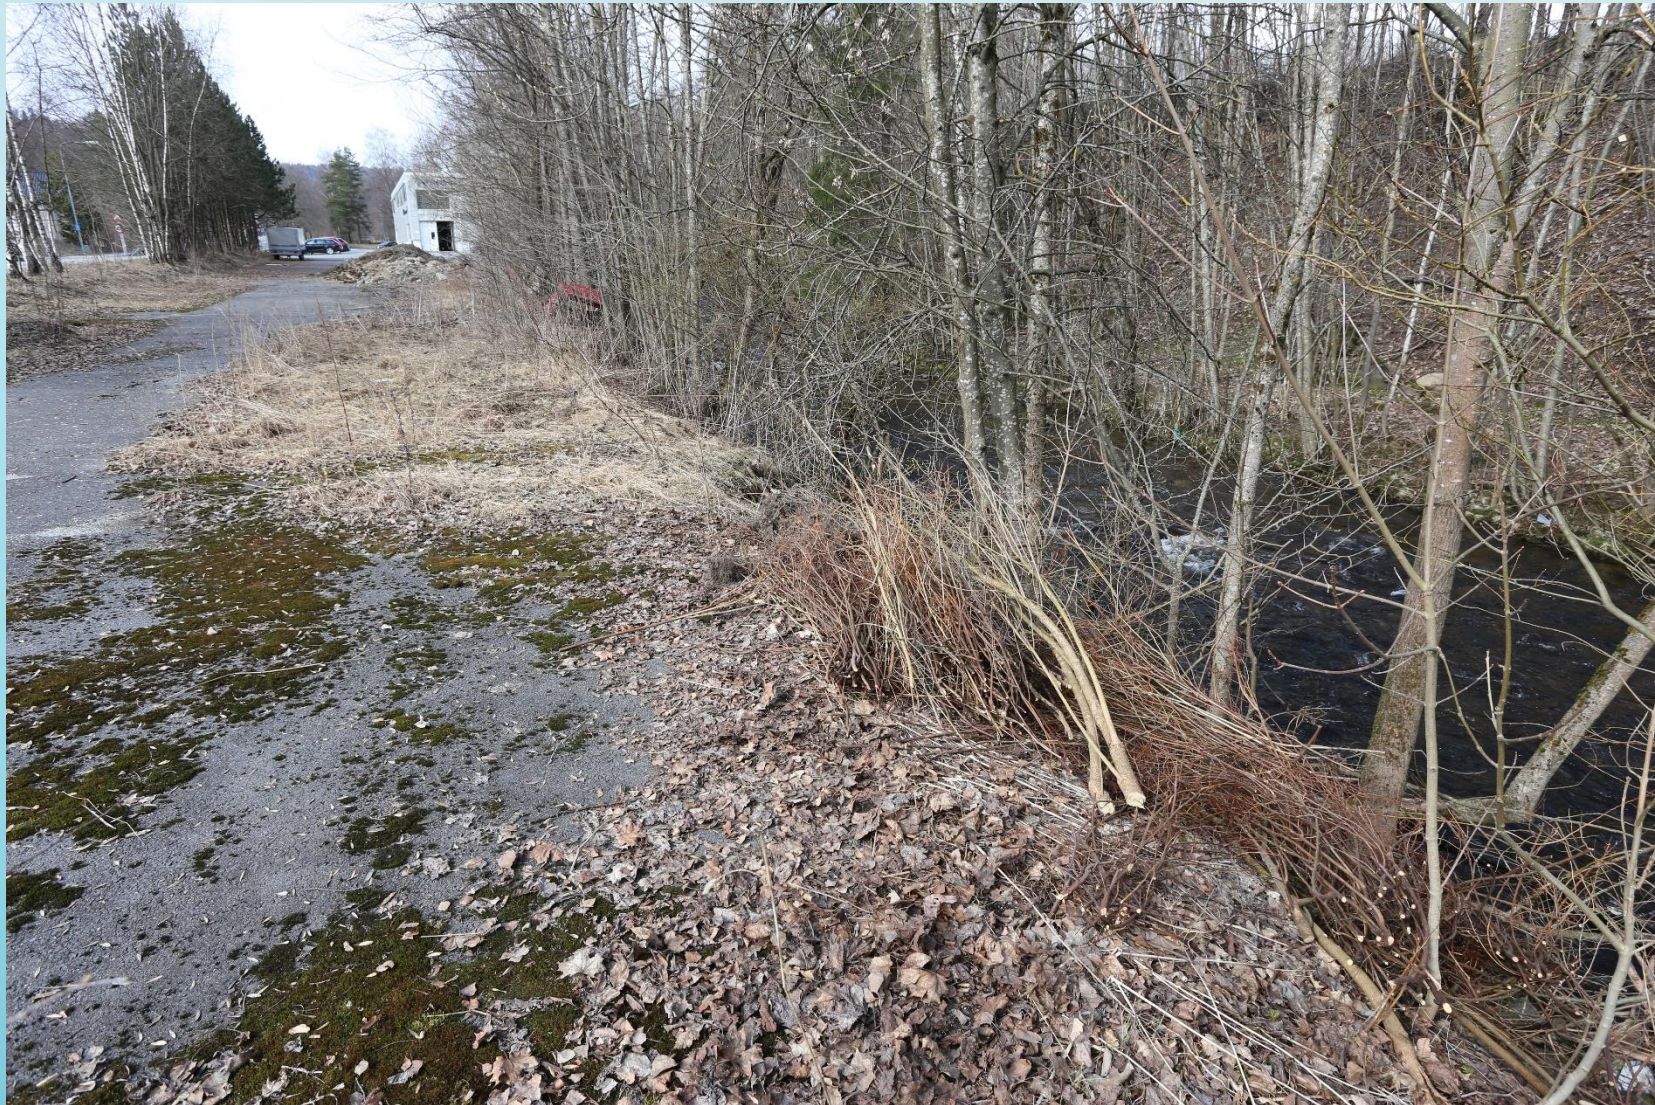
# B-AVVIK (Hageavfall I kantsona (10m))

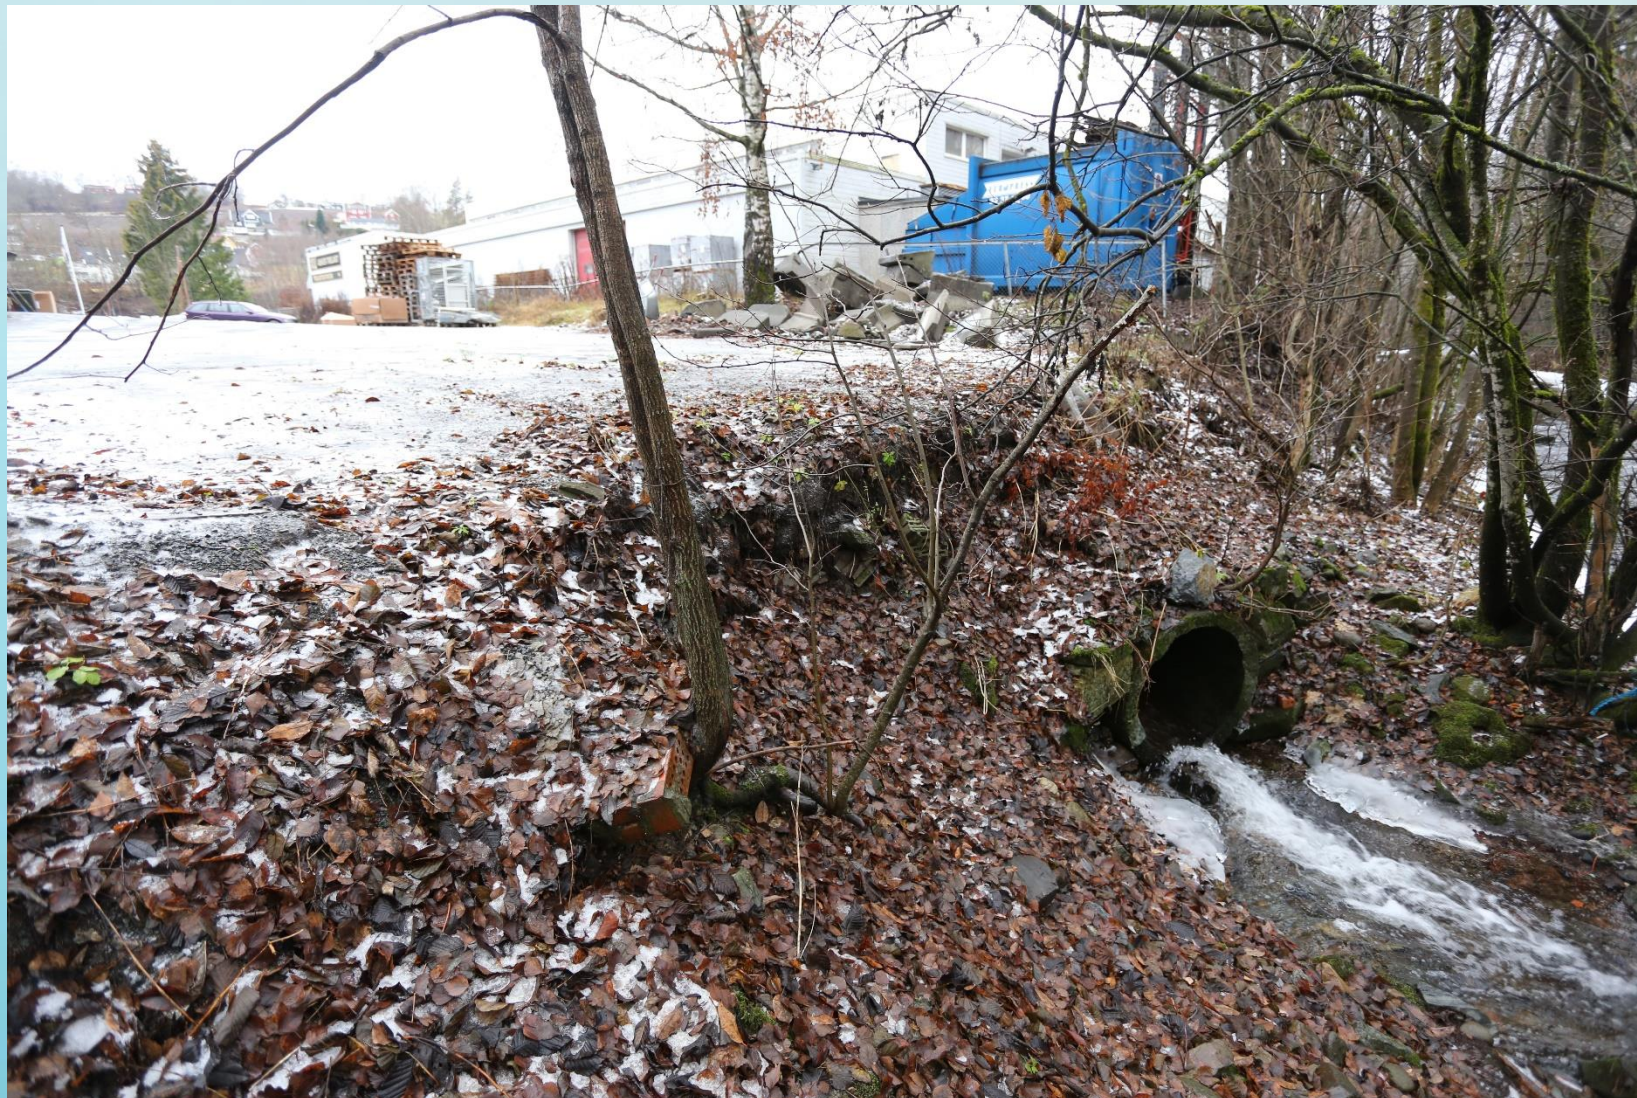
# B-AVVIK (Manglende vege. i grønstrukturen)

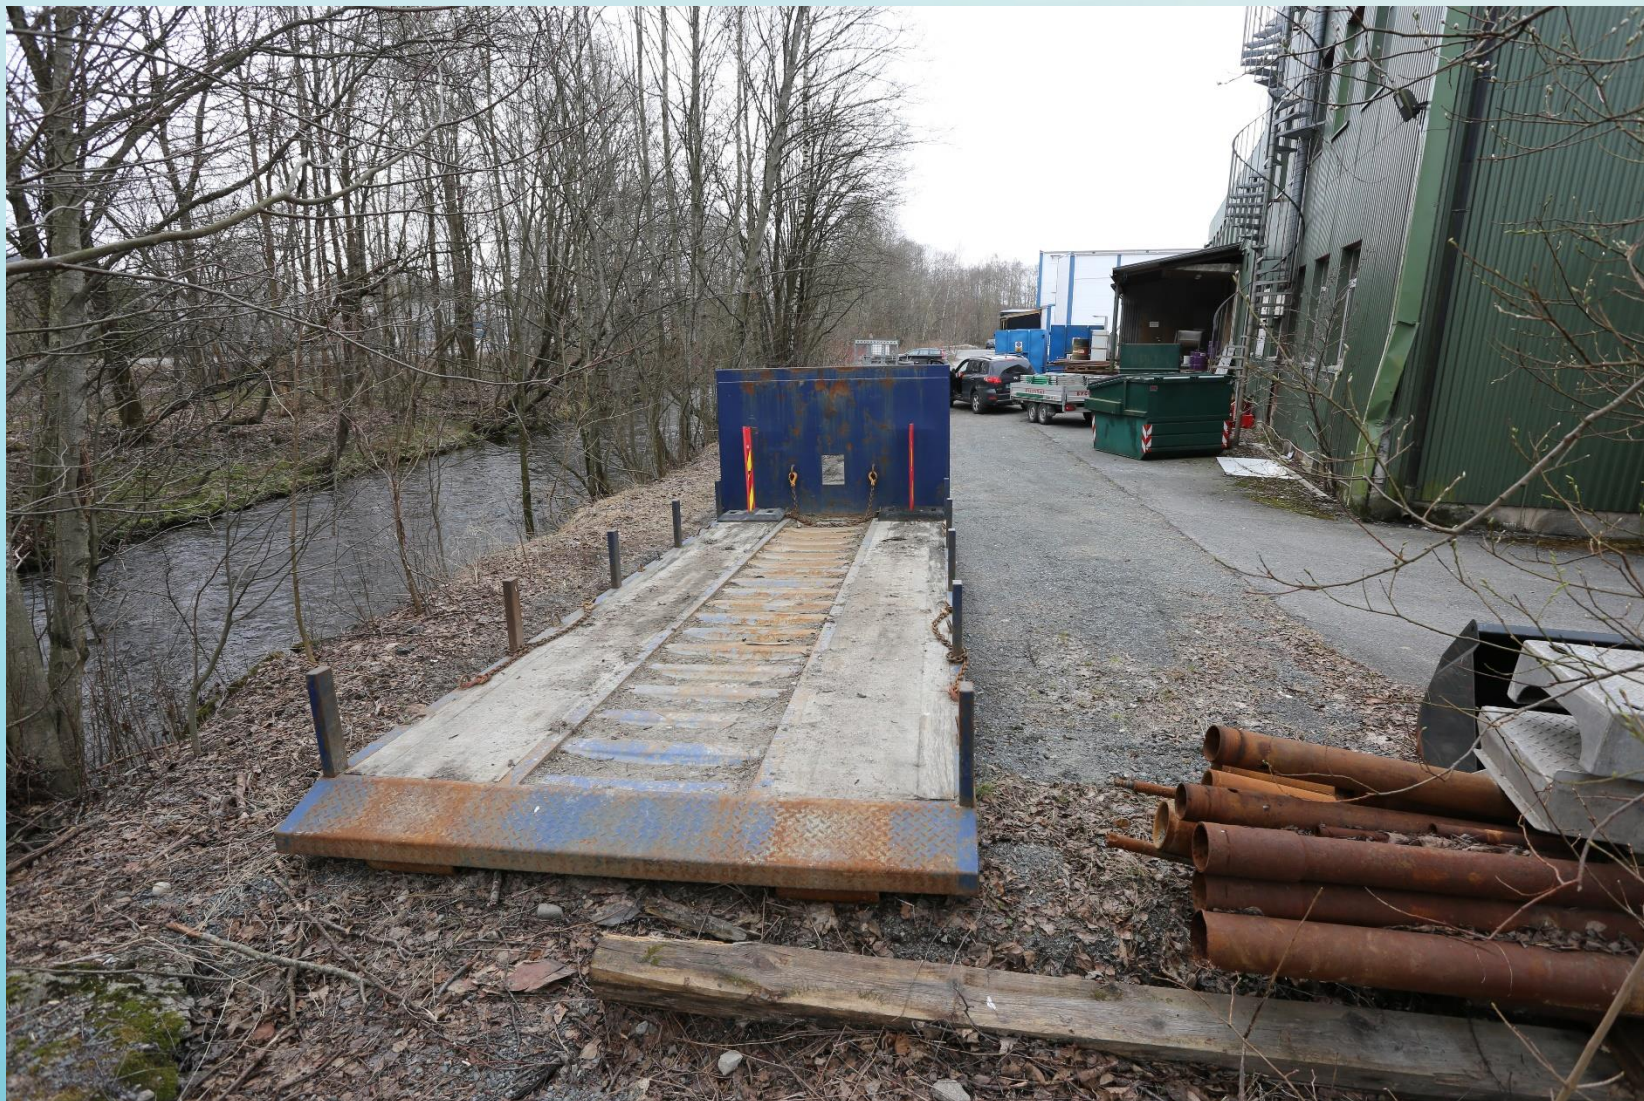
# B-AVVIK (Bygninger i 20-30m beltet)

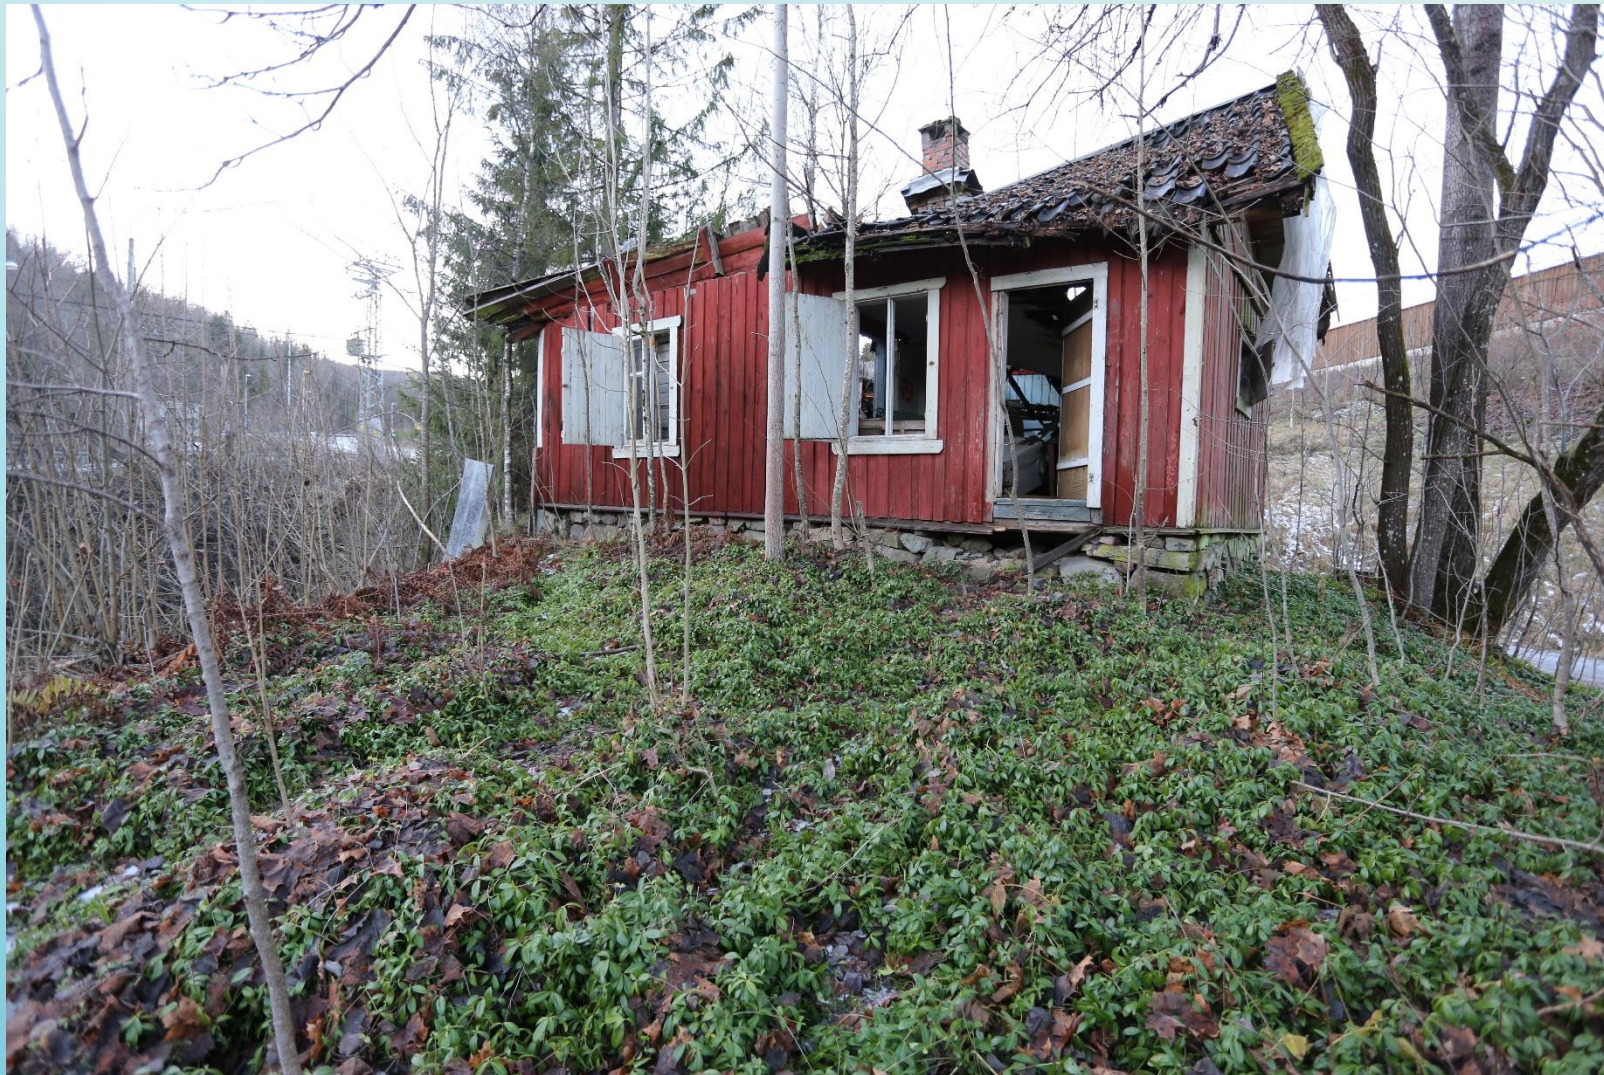
# B-AVVIK (Svartelistede planter - gravmyrt)

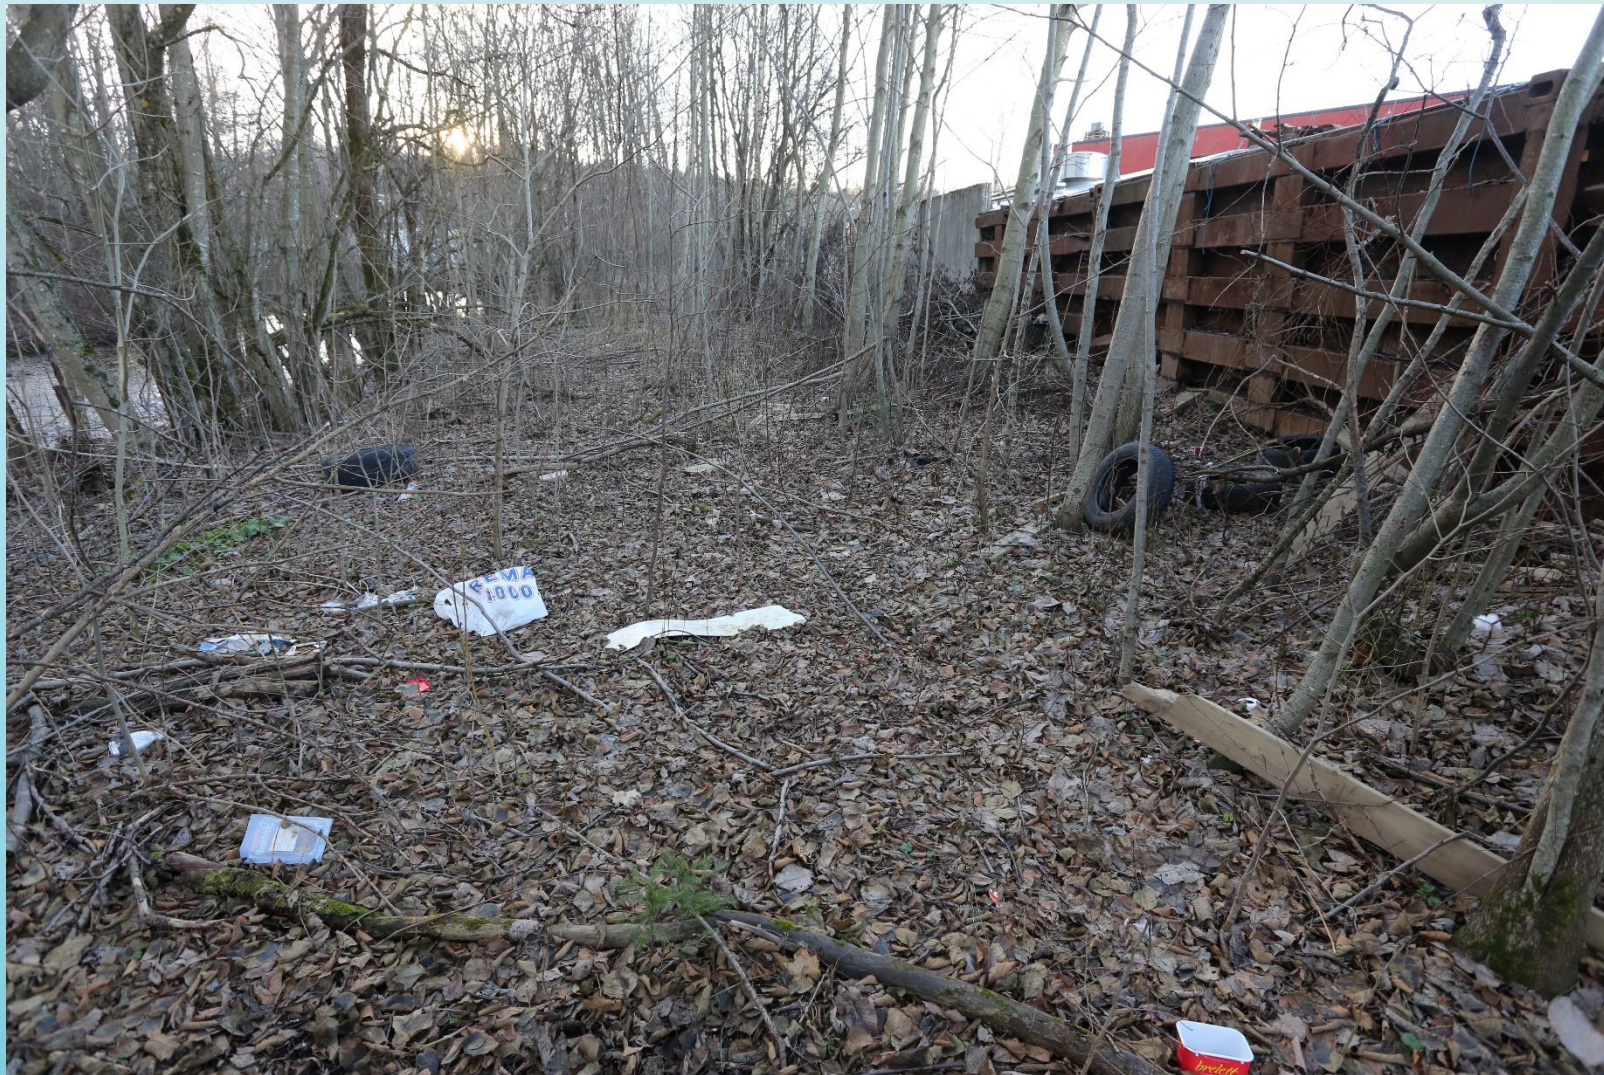
# B-AVVIK (Søppel og skrot (I overflaten))

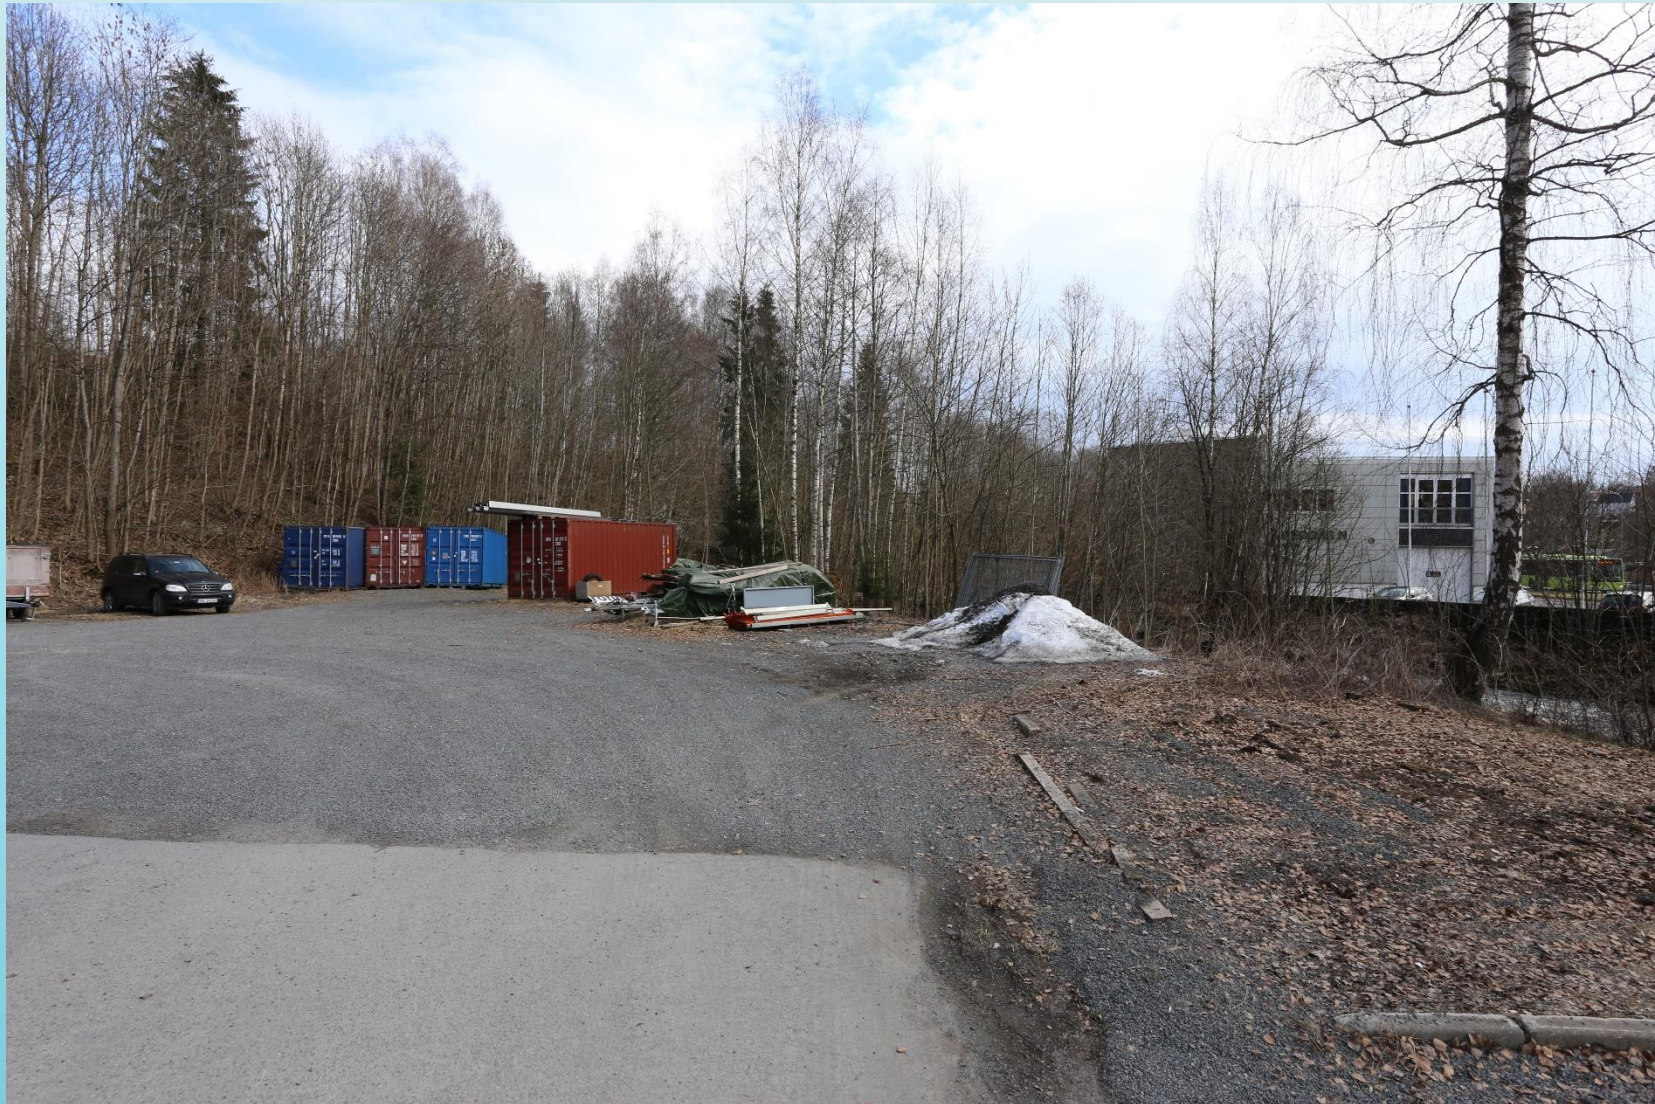
# B-AVVIK (Containere parkert)
