# Miljøprosjekt Isielva

Miljøprosjekt Isielva

Terje Bøhler - 19.04.2016

# Registreringsrapport (registrere avvik)

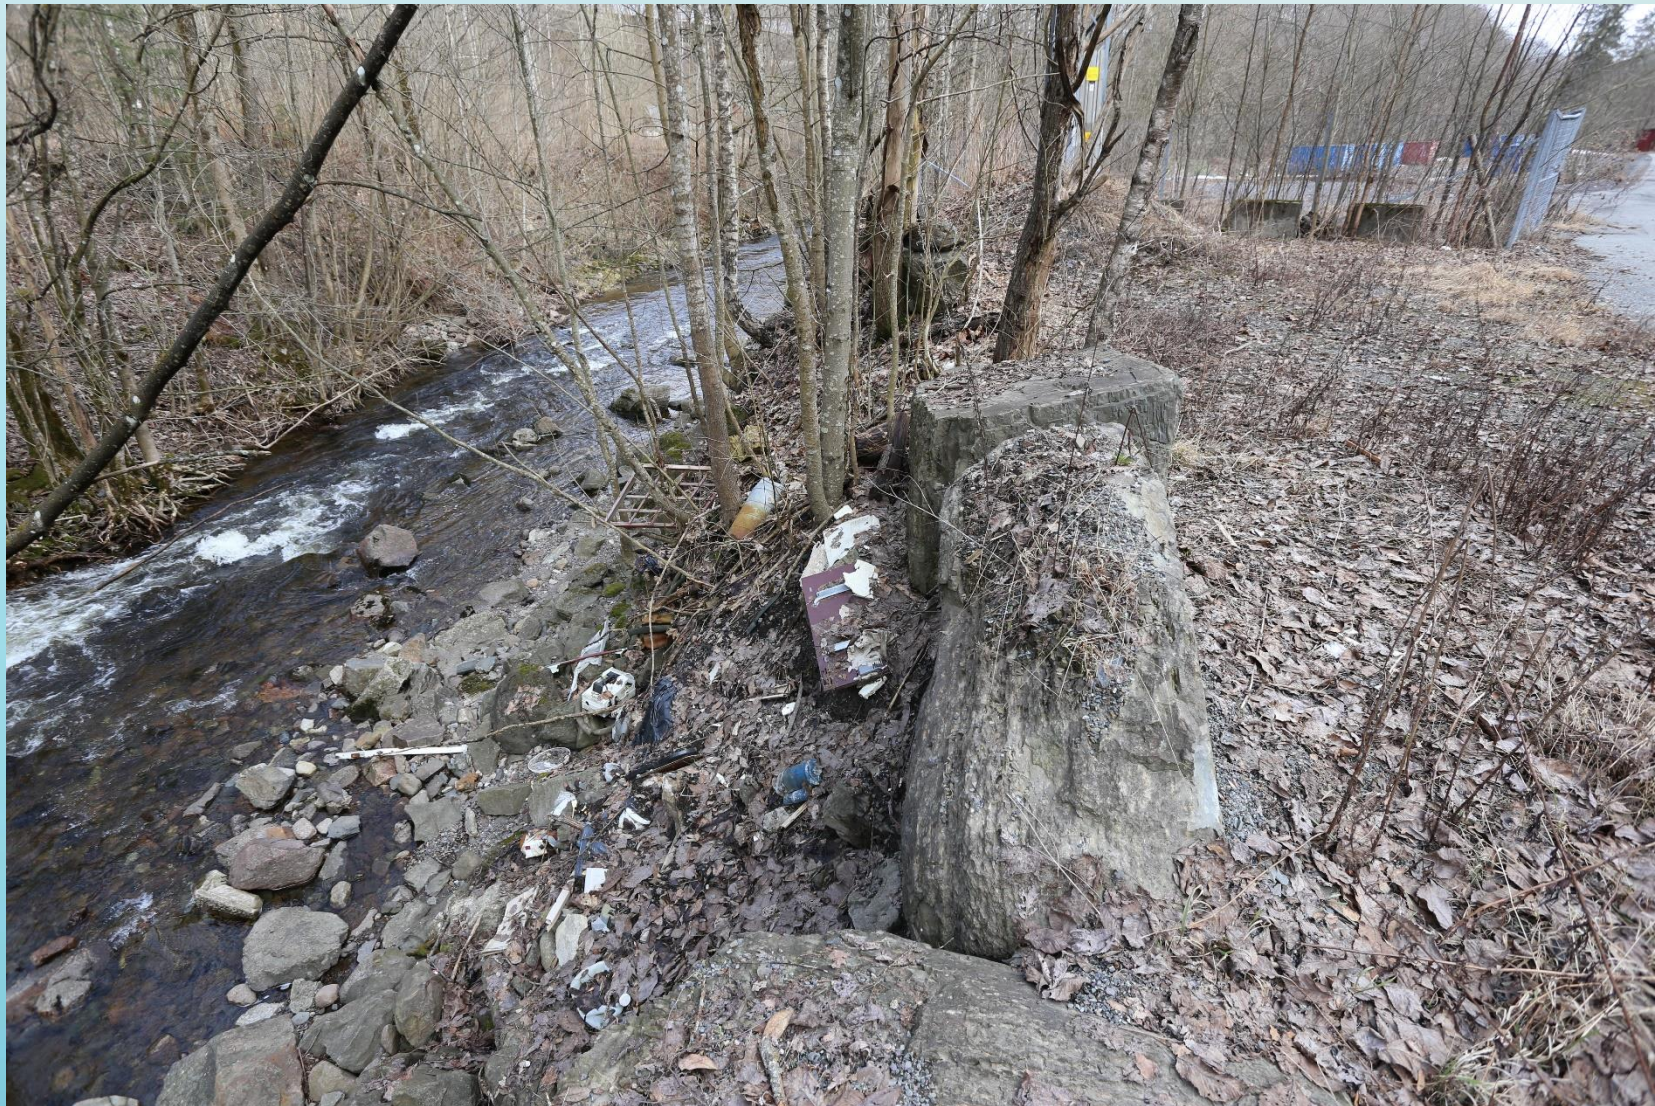
# Oftest både A og B-AVVIK (Nordby)

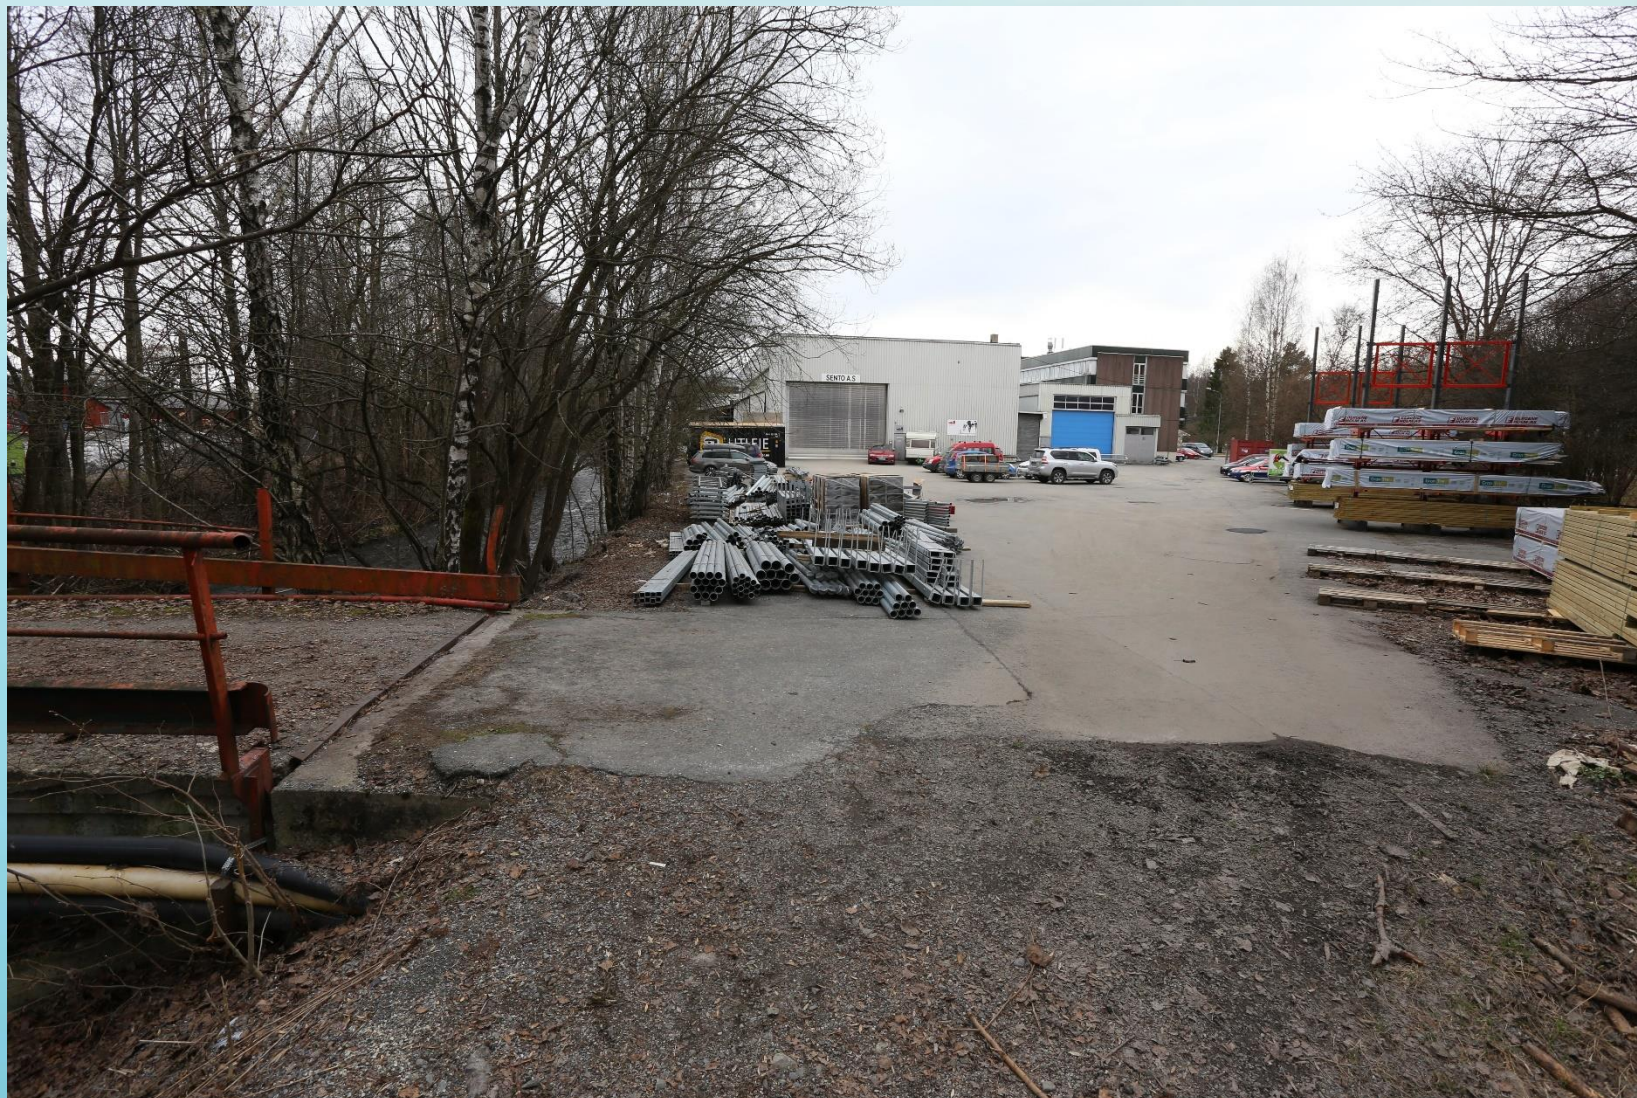
# Oftest både A og B-AVVIK («Vefsrud»)

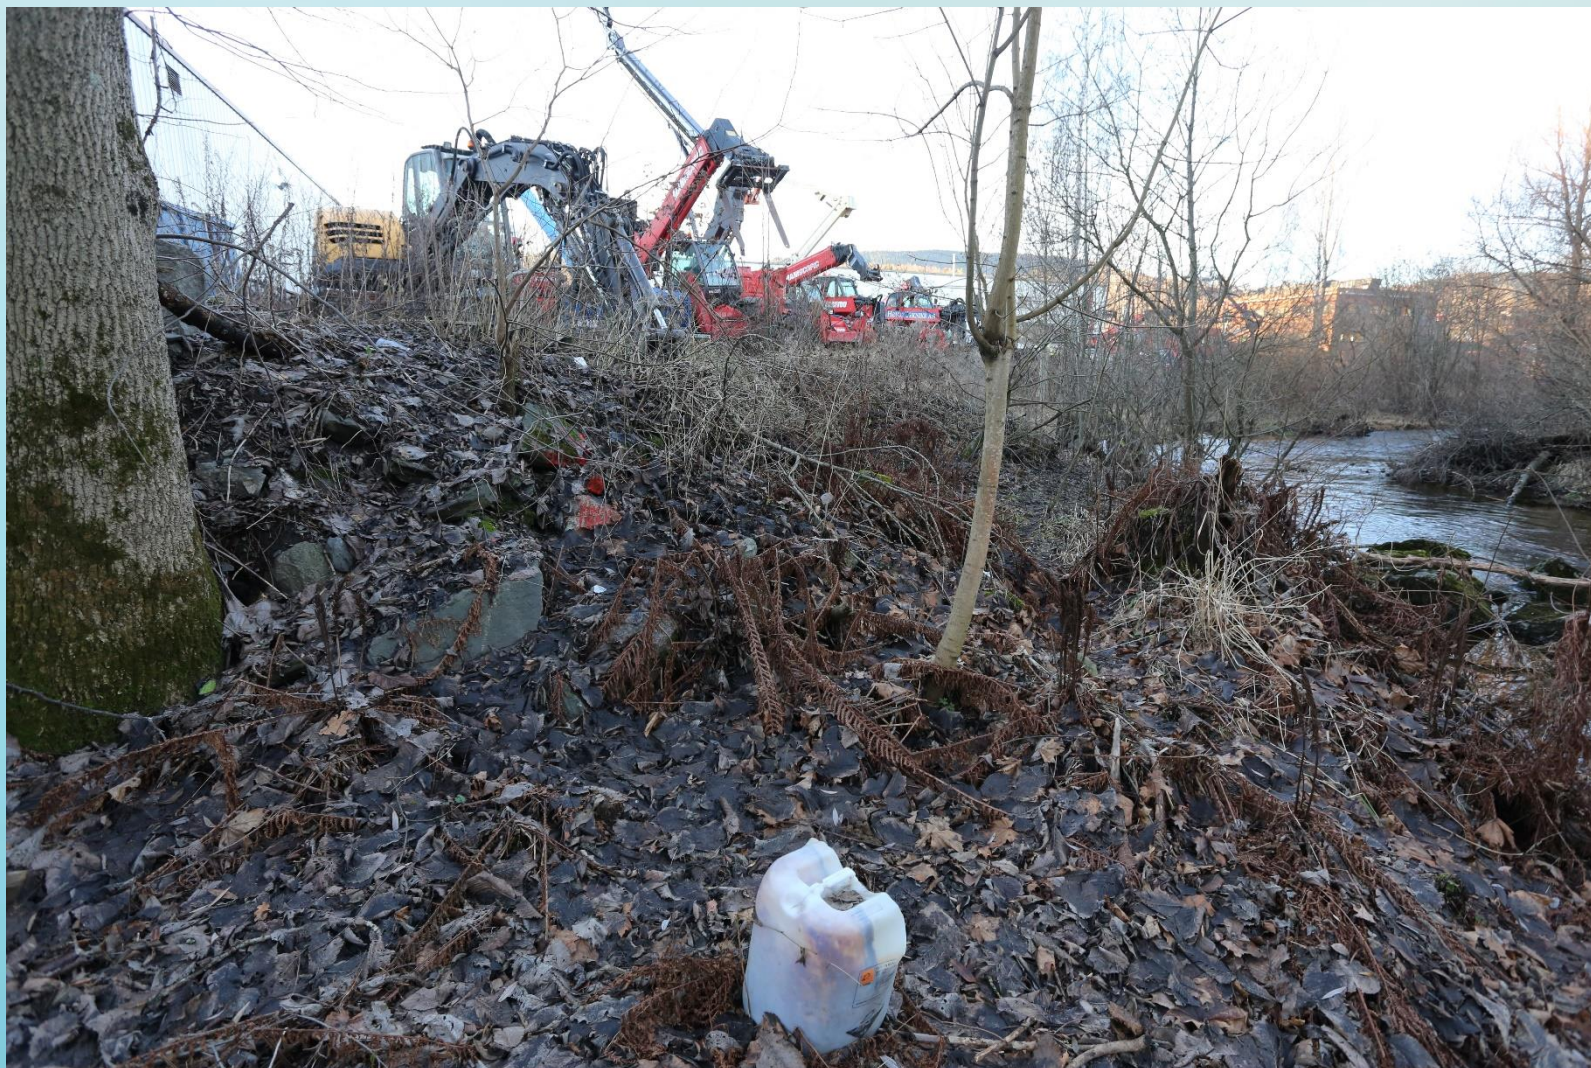
# Oftest både A og B-AVVIK (Normann Olsen Maskin AS)

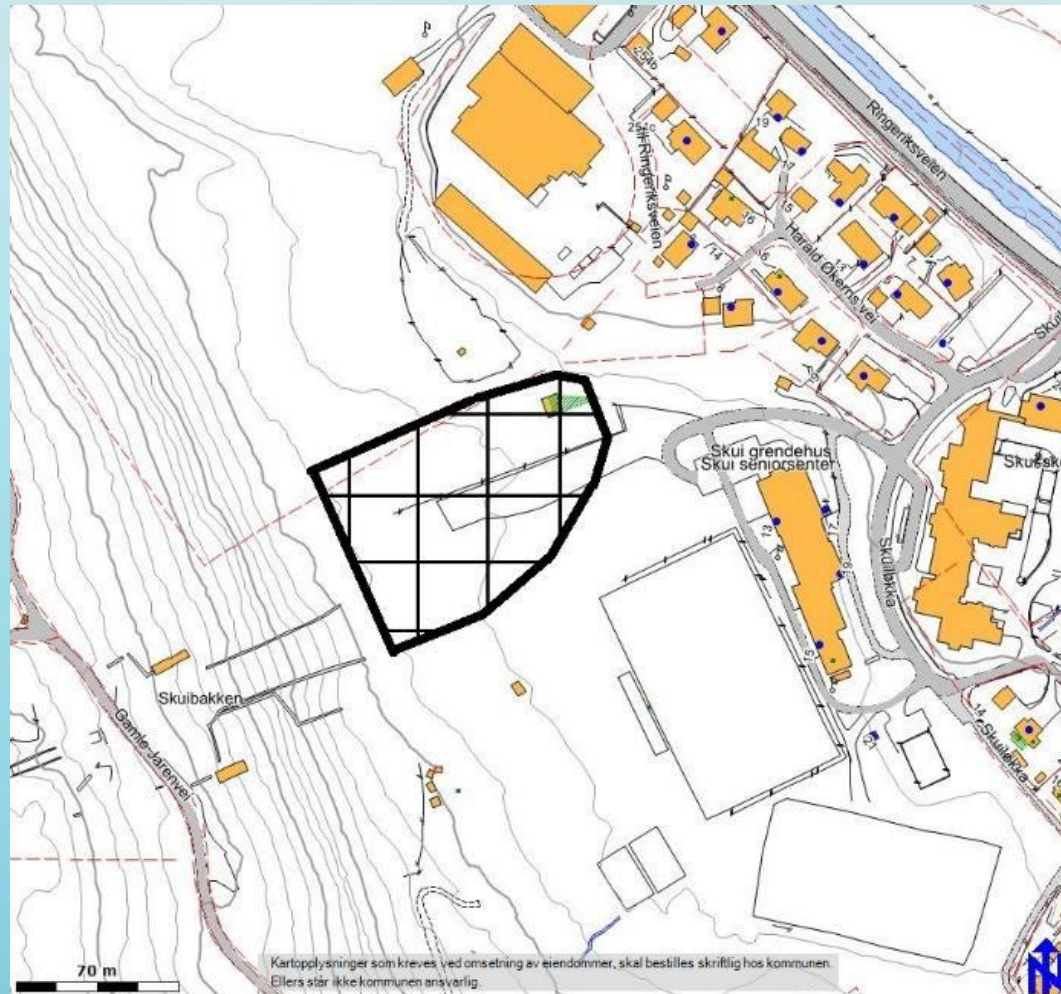
# Gamle fyllinger : Skuibakken 1957 til 60-tallet

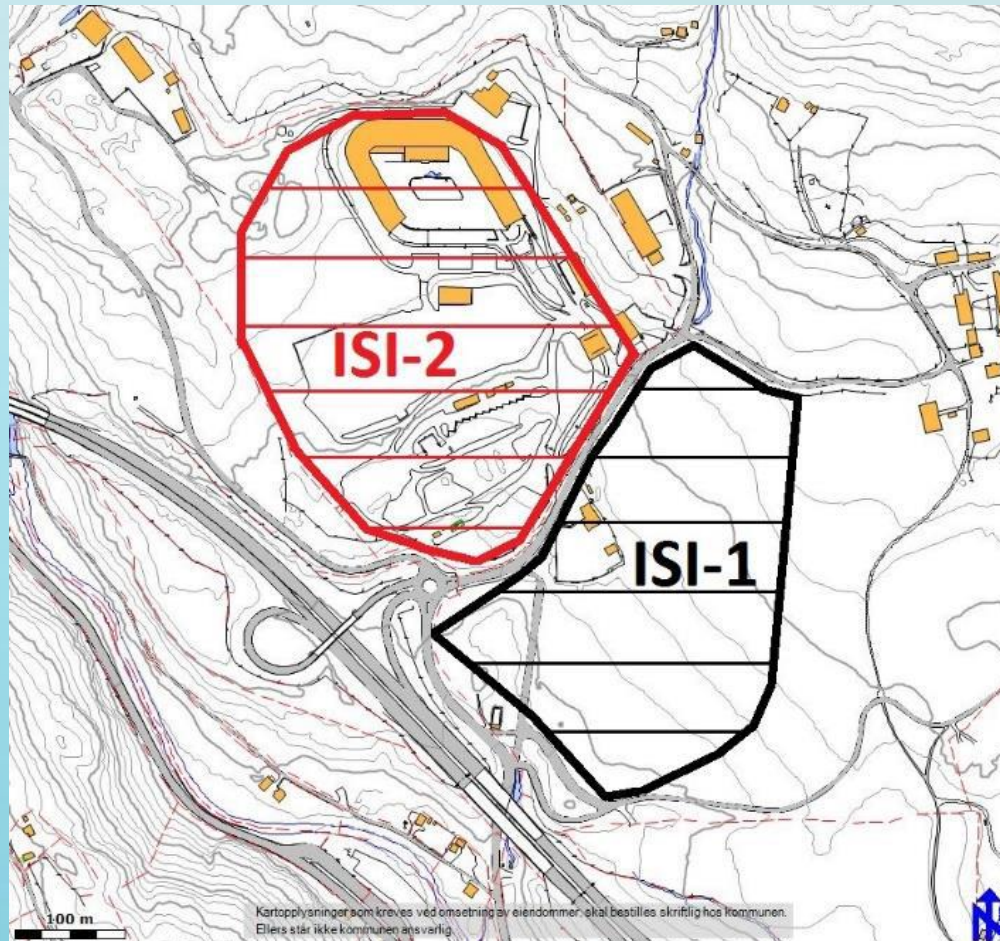
# Gamle fyllinger:

Isi-1: Slutten av 1960-tallet til 1972/73

Isi-2: 1973/74 til 2007 (nå: miljøstasjon)

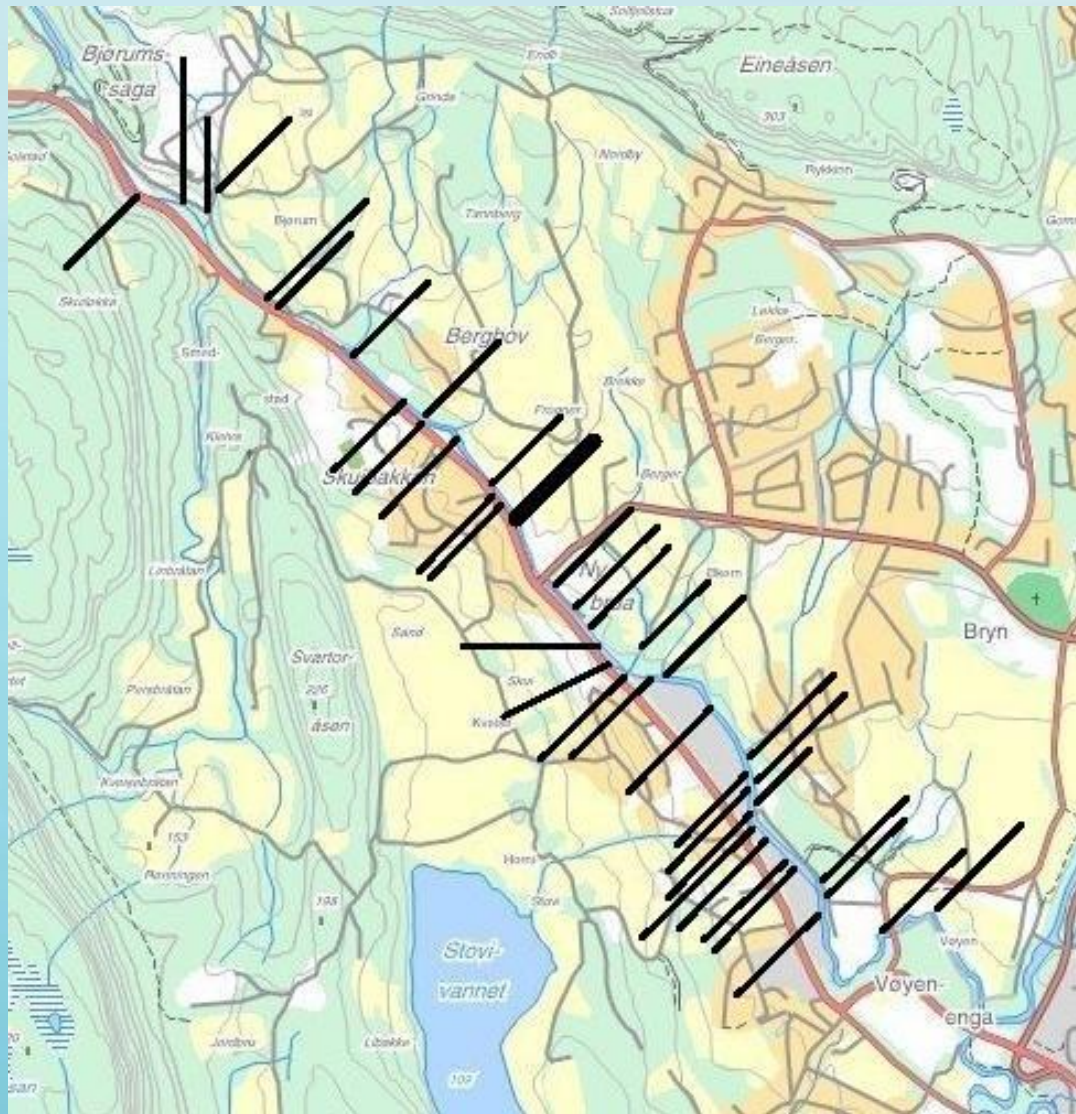
# A-AVVIK: RØR ut I elva (oversikt)

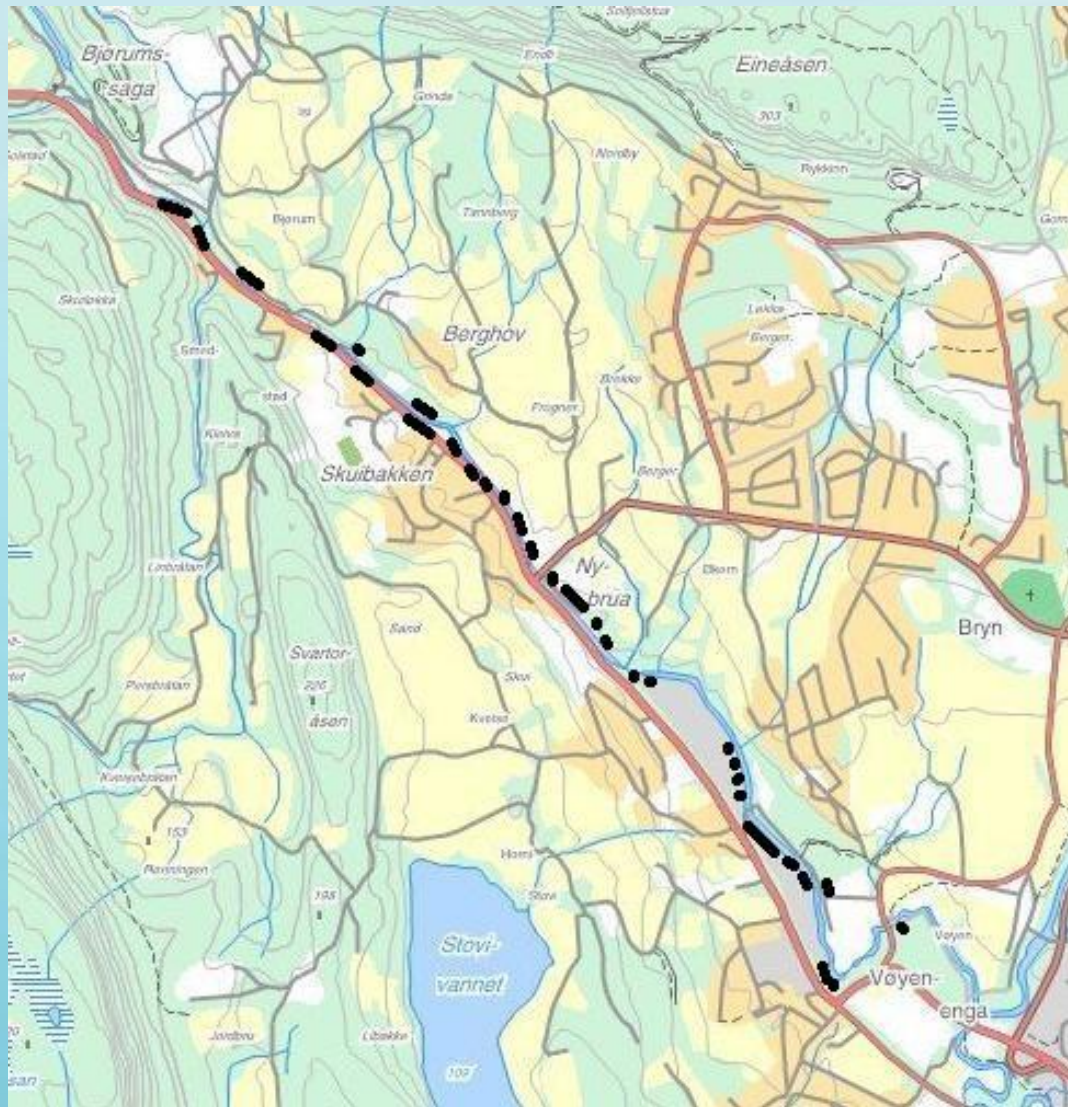
# A-AVVIK: Enkel adkomst (oversikt)

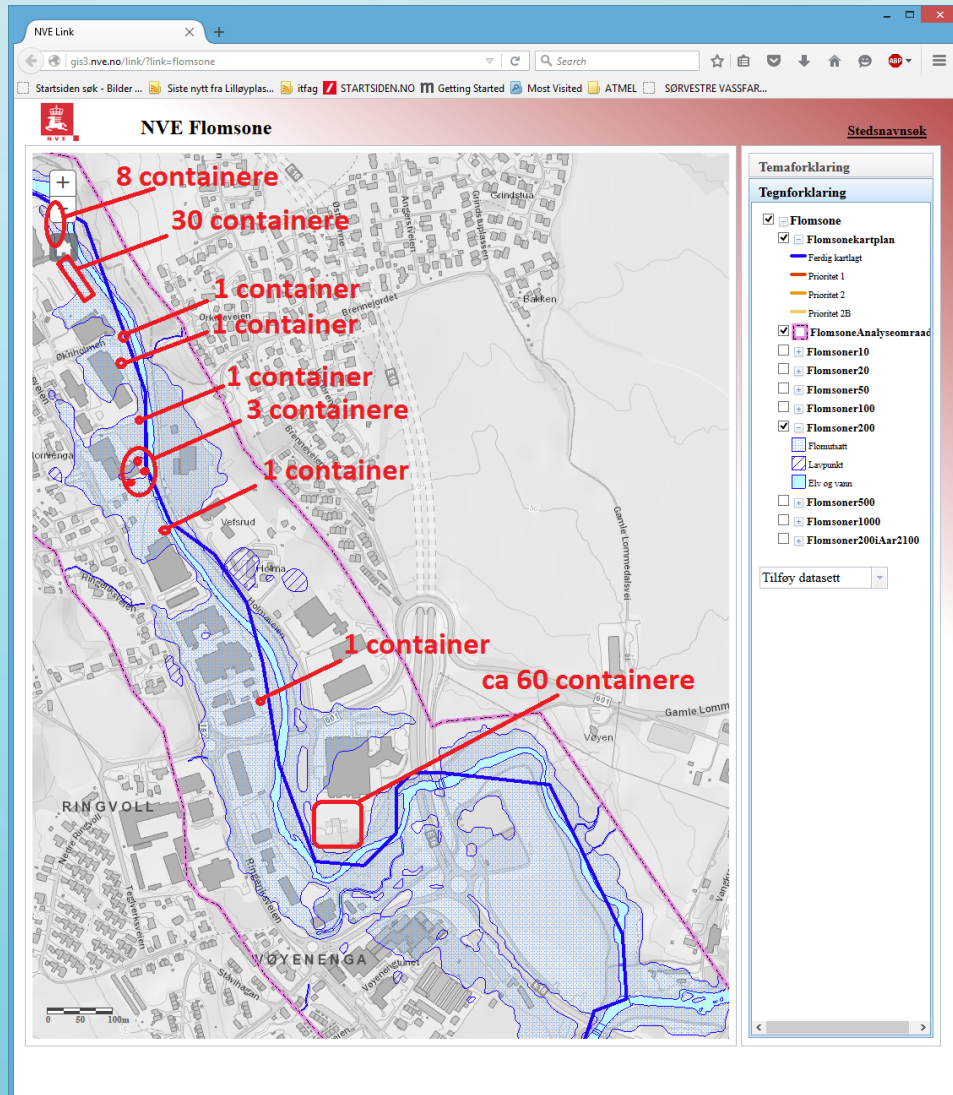
# A/B-AVVIK: Containere (oversikt)

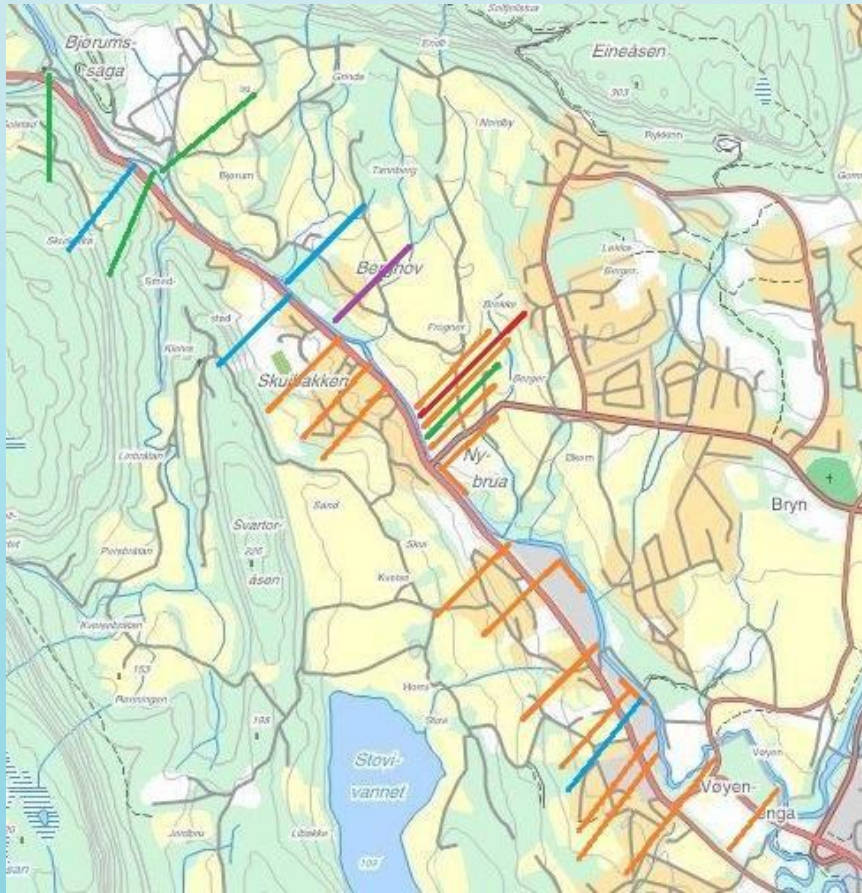
# B-AVVIK: Svartelistede planter (oversikt)
