# Miljøprosjekt Isielva

Miljøregistrering

Senatur ved Terje Bøhler har i 2015 og 2016, på oppdrag fra Bærum Elveforum, gjennomført en detaljert kartlegging av elvemiljøet langs Isielva. Prosjektets omfang er begrenset til å kartlegge de faktorer langs elveløpet som kan bidra til å påvirke elvemiljø og vannkvalitet på en uheldig måte. Det er så definert og listet avvik i forhold til «elvehelsemessige betraktninger», og ikke i forhold til gjeldende reguleringsbestemmelser.

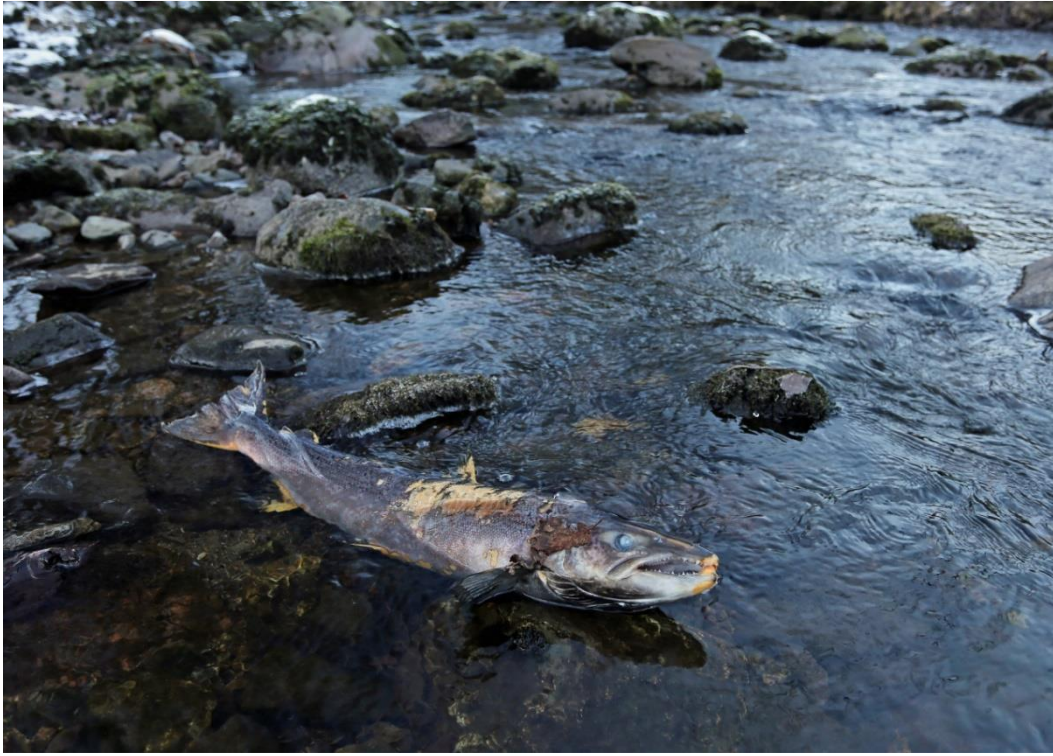
Forsidebildet viser død  
laks i Isielva i Bærum

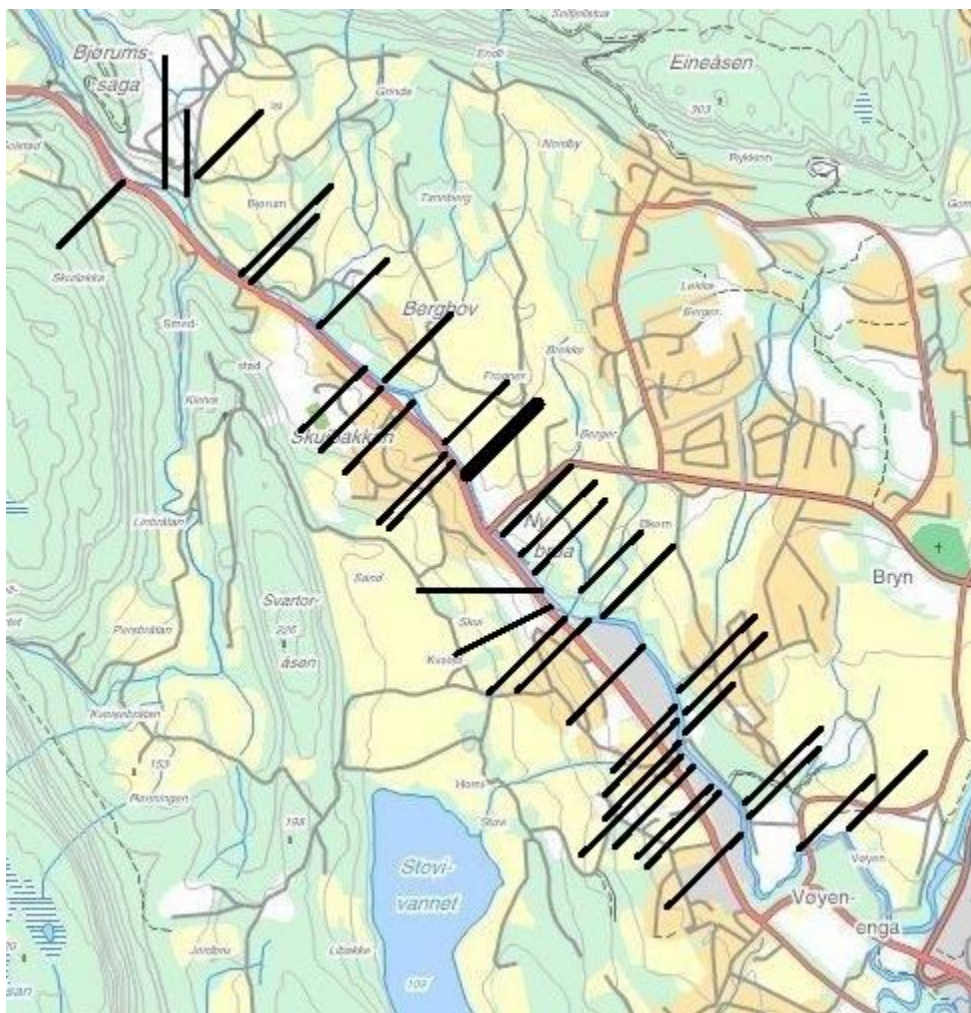
Hva disse rørene fører ut i elva er ikke vurdert, men det bør undersøkes.

Figur 4. Oversikt over alle rør som ender i elva.  
Strekenes plassering i forhold til elva indikerer på hvilken side av elva rørene finnes.

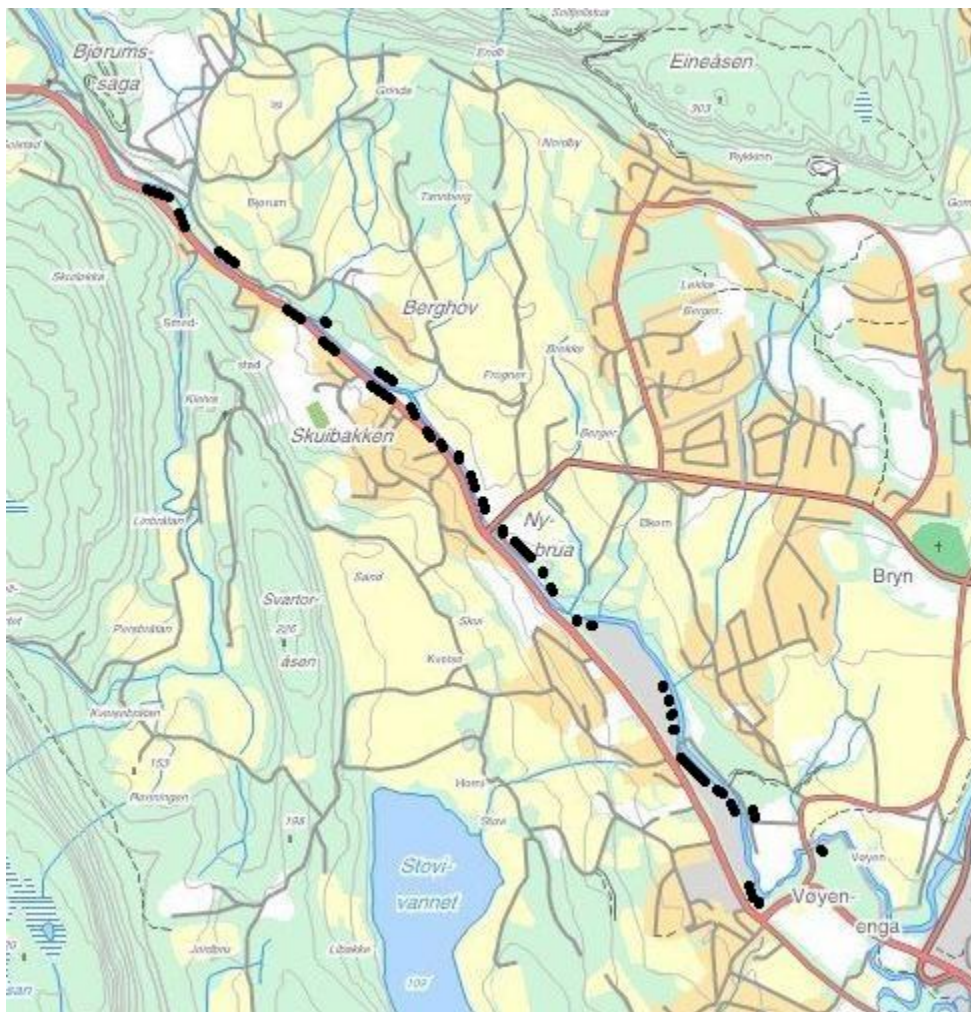
*Figur 5. Oversikt over alle de steder langs elva det er lett å komme til med bil. Ved disse stedene kan det lett forekomme ulovlig dumping av snø, hageavfall og annet skrot.*

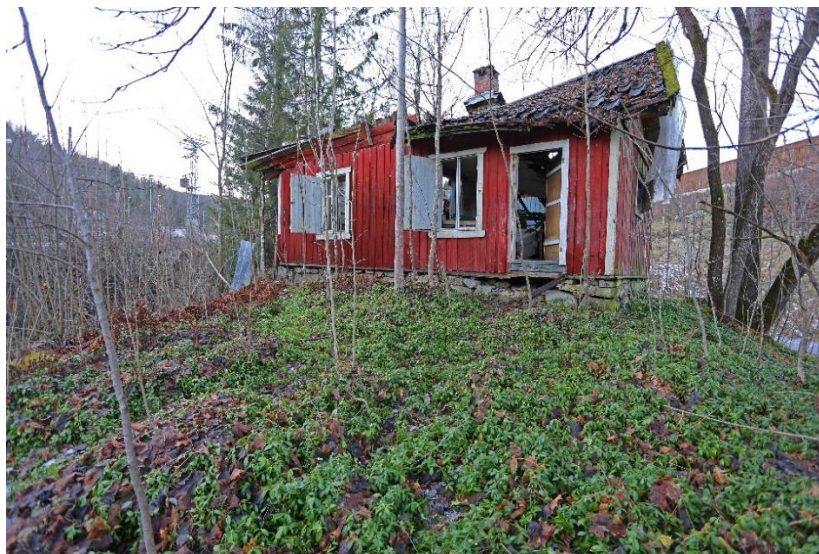
Figur 6. Gravmyrt (*Vinca minor*) danner som her ved Bjørum Sag, gjerne tette «plantetepper».

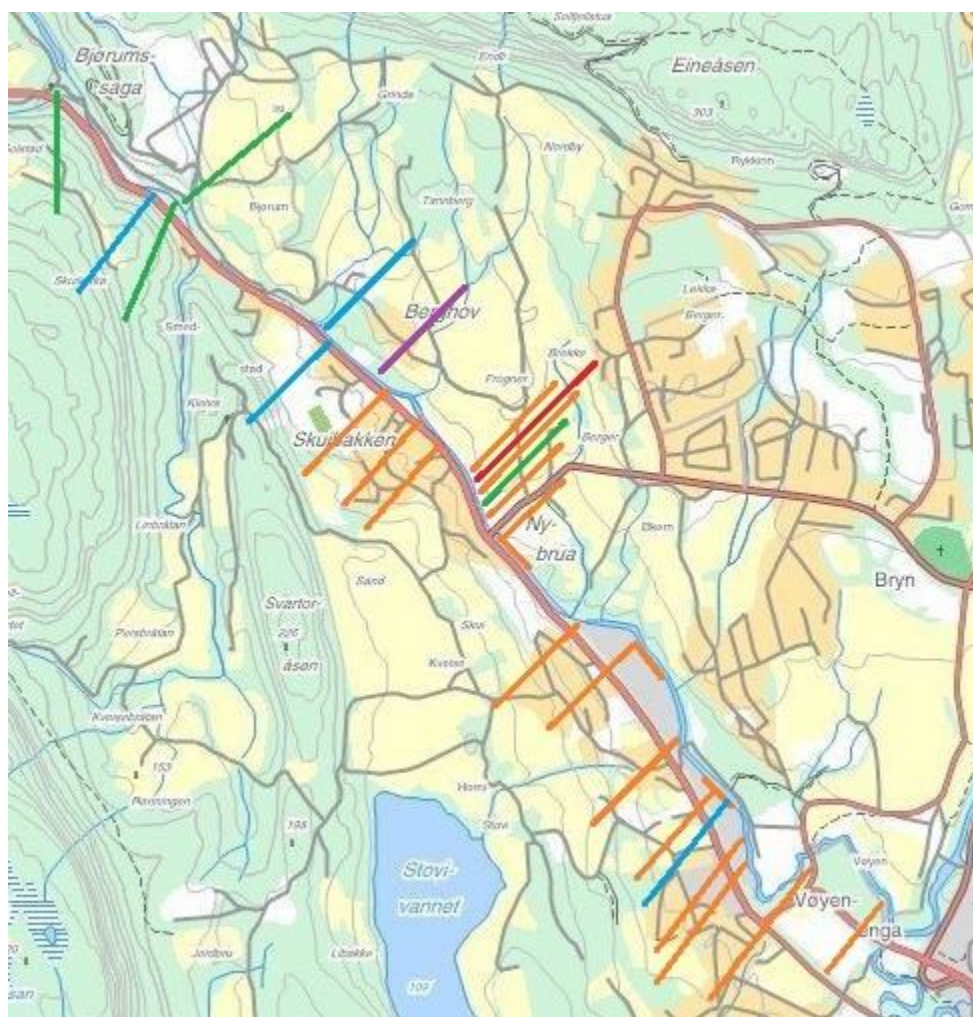
Figur 7. Alle registrerte forekomster av svartelistede planter langs elva. Strekenes plassering i forhold til elva indikerer på hvilken sida av elva de finnes.

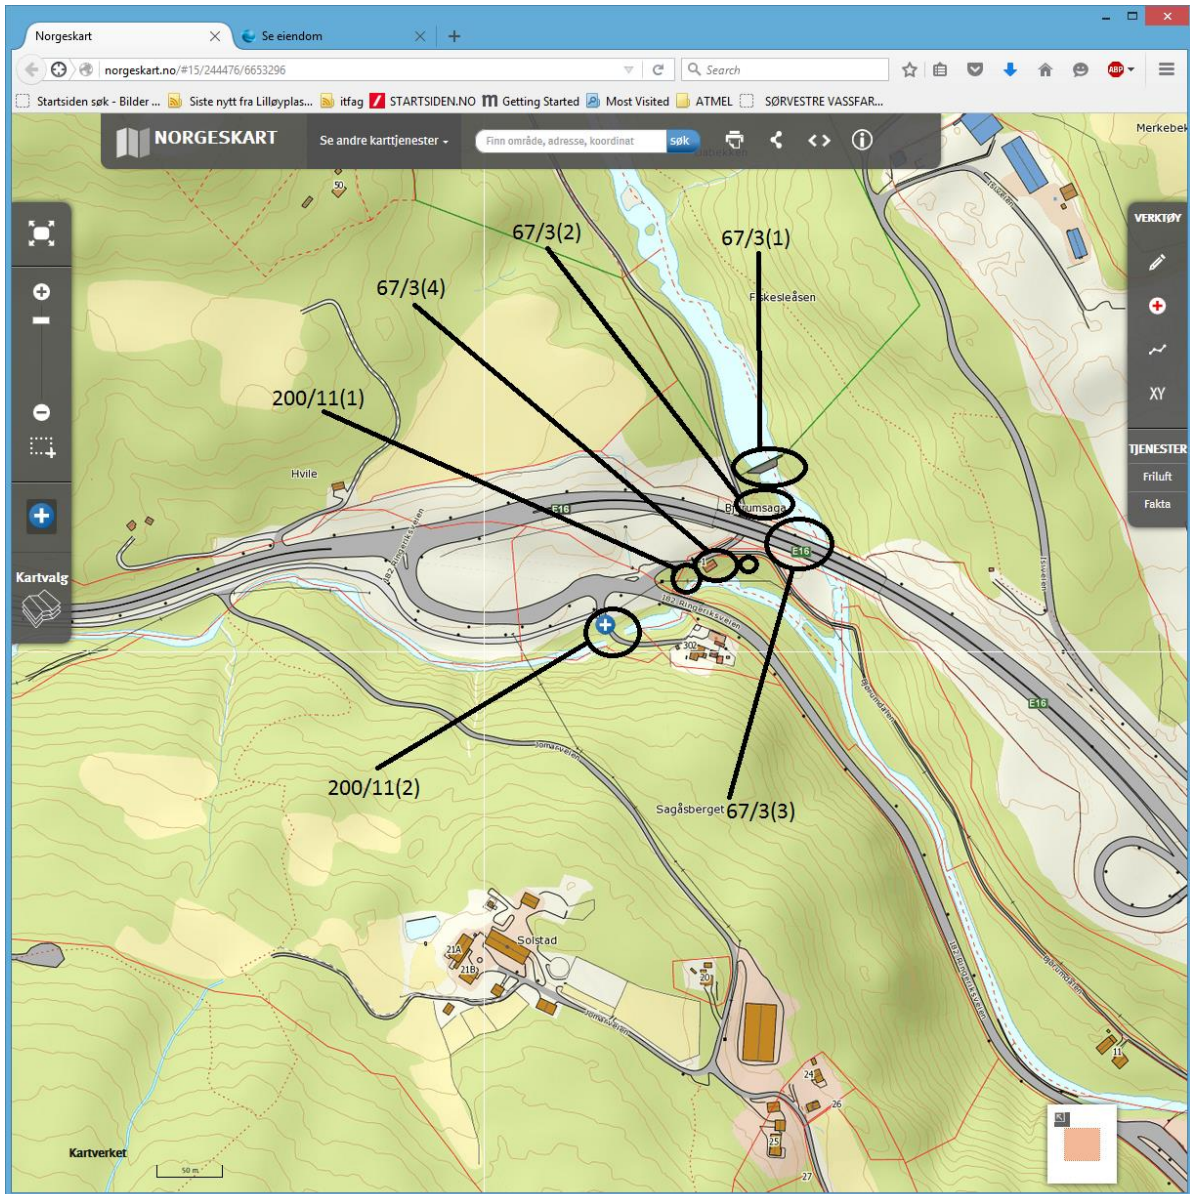
Figur 11. Delområde-01 ved Bjørumsågen

1. (B) Demningen må renoveres pga. sprekker i/under dam-elementet (bilde 5790, 5794).

1. (B) Huset har falt sammen (bilde 5802-5810). Fare/sjenanse.

1. (A) Manglende kantsoner (bilde 5058).
2. (A) Inngrep i grønnstruktur (all vegetasjon stedvis fjernet).
3. (B) Forurenset vann (salt, tungmetaller) fra motorveien renner rett ned i elva (bilde 5064).
4. (B) Vegetasjon mangler- bør reetableres pga. fiske. Beplantning mangler mellom brukarene. Bør beplantes mellom brukarene. Særlig på nordvest-siden av elva - ved brua (bilde 5057).

1. (B) Huset faller sammen (bilde 6432, 6439, 6441, 6444). Fare/sjenanse.
2. (B) Nedgravde søppelsekker (bilde 6447).
3. (B) Stor forekomst (ca. 150 m<sup>2</sup>) av den svartelistede gravmyrt rundt huset (bilder 6435, 6445).

1. (A) Adkomst til elv for dumping av diverse (bilde 6428-6430).

1. (A) Adkomst til elv for dumping av diverse (bilde 6421-6430).
2. (B) Hageavfall og skrot.

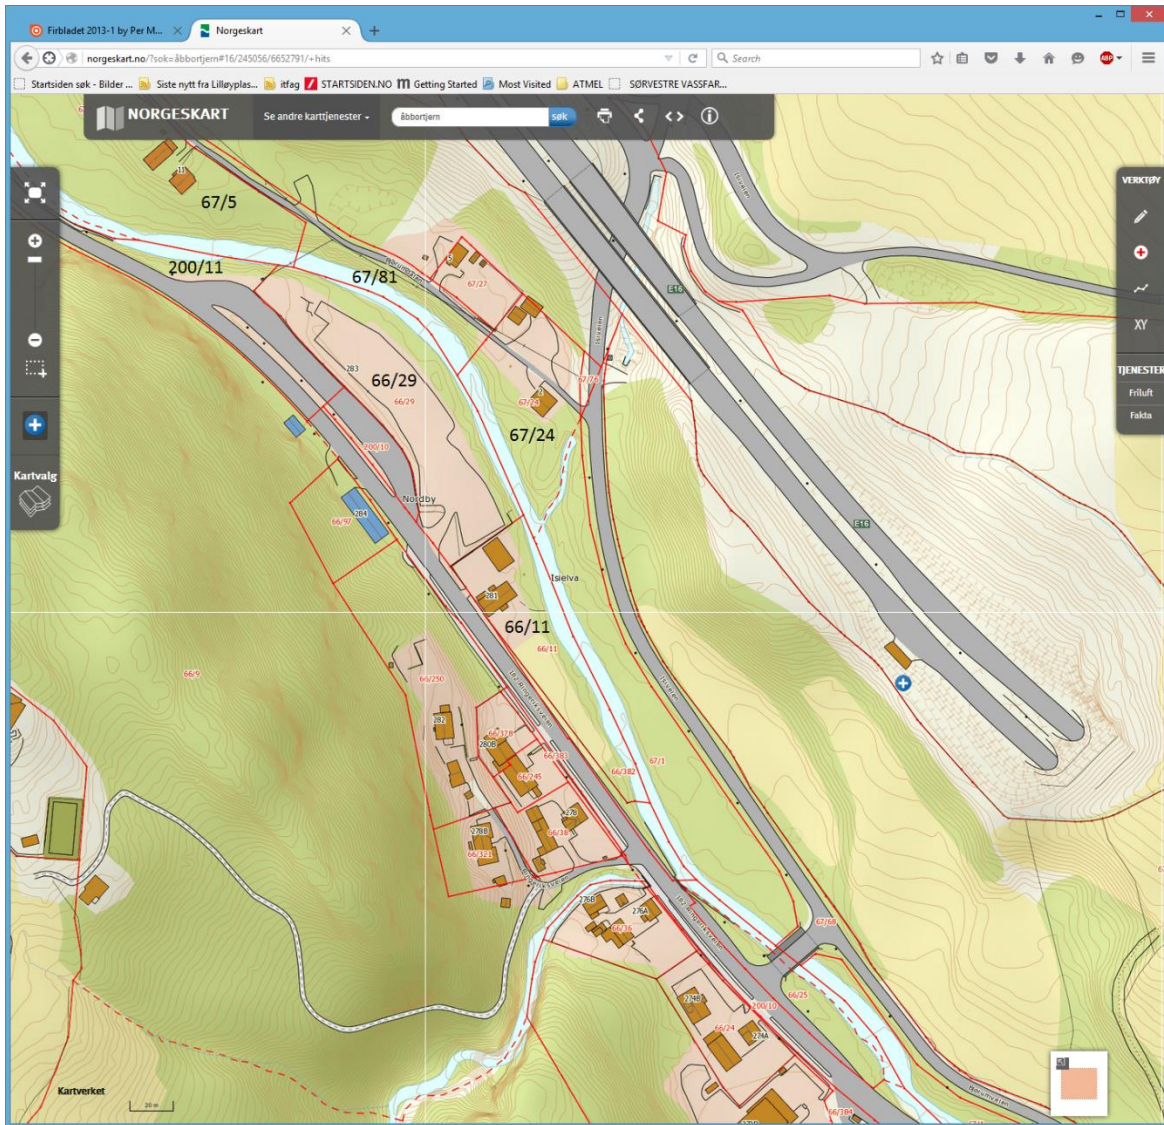
Figur 12. Delområde-02 mellom Nordby-Urselva

1. (A) Lett tilgang til elv (for søppeltømming etc.).
2. (B) Hageavfall og søppel ned mot elva.

3. (A) Lett tilgang til elv (for søppeltømming etc. Bilde 5847).
4. (A) Rør (diameter 0.3m) med illeluktende avrenning (bilde 6227-6230).
5. (B) Hageavfall og søppel ned mot elva.
6. (B) Utfylling ut mot elv (bilde 5750-5752).

1. (A) Jernrør diameter=0.2m (bilde 5737-5738, 5085).
2. (A) Bekk fra Isi kommer ut av rør (bilde 5077-5081).
3. (A) Inngrep i grønnstruktur: Fyllplass med hageavfall, oljefat, jernskrammel og søppel ned mot elva (bilde 4920).
4. (A) Inngrep i grønnstruktur: Hus ca15m fra elv.
5. (B) Forekomst av svartelistet gravmyrt mot elva (bilder 5744).
6. (B) Jernutfelling i bekken (bilde 5733-5738).

Kommentar: Det luktet vondt i området der bekken rant ut i elva (området var merket «BK-12, Bærum Kommune» på en plakat).

1. (A) Lett adkomst til elv for søppeltømming etc. (bilde 5839-5842).
2. (A) Vegetasjon mangler/fjernet i kantsonen (bilde 7091).
3. (A) Asfaltvei kun 10m fra elv (bilde 7091).
4. (A) Inngrep i kantsone med fyllplass med hageavfall, jernskrammel og søppel ned mot elva (bilde 4906-4914).

1. (A) Lett adkomst til elv flere steder for søppeltømming etc. (bilde 5856-5857, 5860-5862).
2. (A) Vegetasjon mangler/fjernet i kantsonen.
3. (A) Containerparkering i grønnstrukturen. Bl.a. 10-12 containere parker 5-15 meter fra elv (bilde 5848, 5853, 7096).
4. (A) Inngrep i grønnstruktur: Dumping av hageavfall, jernskrammel, betong og annen søppel ned mot elva (bilde 5843-5844, 5856-5859, 4926-4927).
5. (A) Inngrep i grønnstruktur: Ca 150 kvadratmeter asfalt- eller tjæregrus nord i området ved el.-mast (bilde 7094).
6. (A) Inngrep i grønnstruktur: Stort gjerde («innhegning» nord i området) 3-20m fra elv (bilde 7093).
7. (B) Forekomst av svartelistet gravmyrt mot elva (bilder 5851-5852).
8. (B) Stort rør i «luftspenn» over elva (bilde 4929).
9. (B) Rør ned i kum (bilde 5866).

1. (A) Lett tilgang til elv med bil (bilde 5869-5970).
2. (A) Manglende vegetasjon i kantsonen (noen hageplanter plantet inn mot elva).
3. (A) Bygning i grønnstrukturen, 10m fra elv (bilde 5868).
4. (B) Parkmessig opparbeidelse ned til elva (gressplen).

Kommentar: Stengsel må lages for å hindre mulighet for å dumpe og forsøple elv.

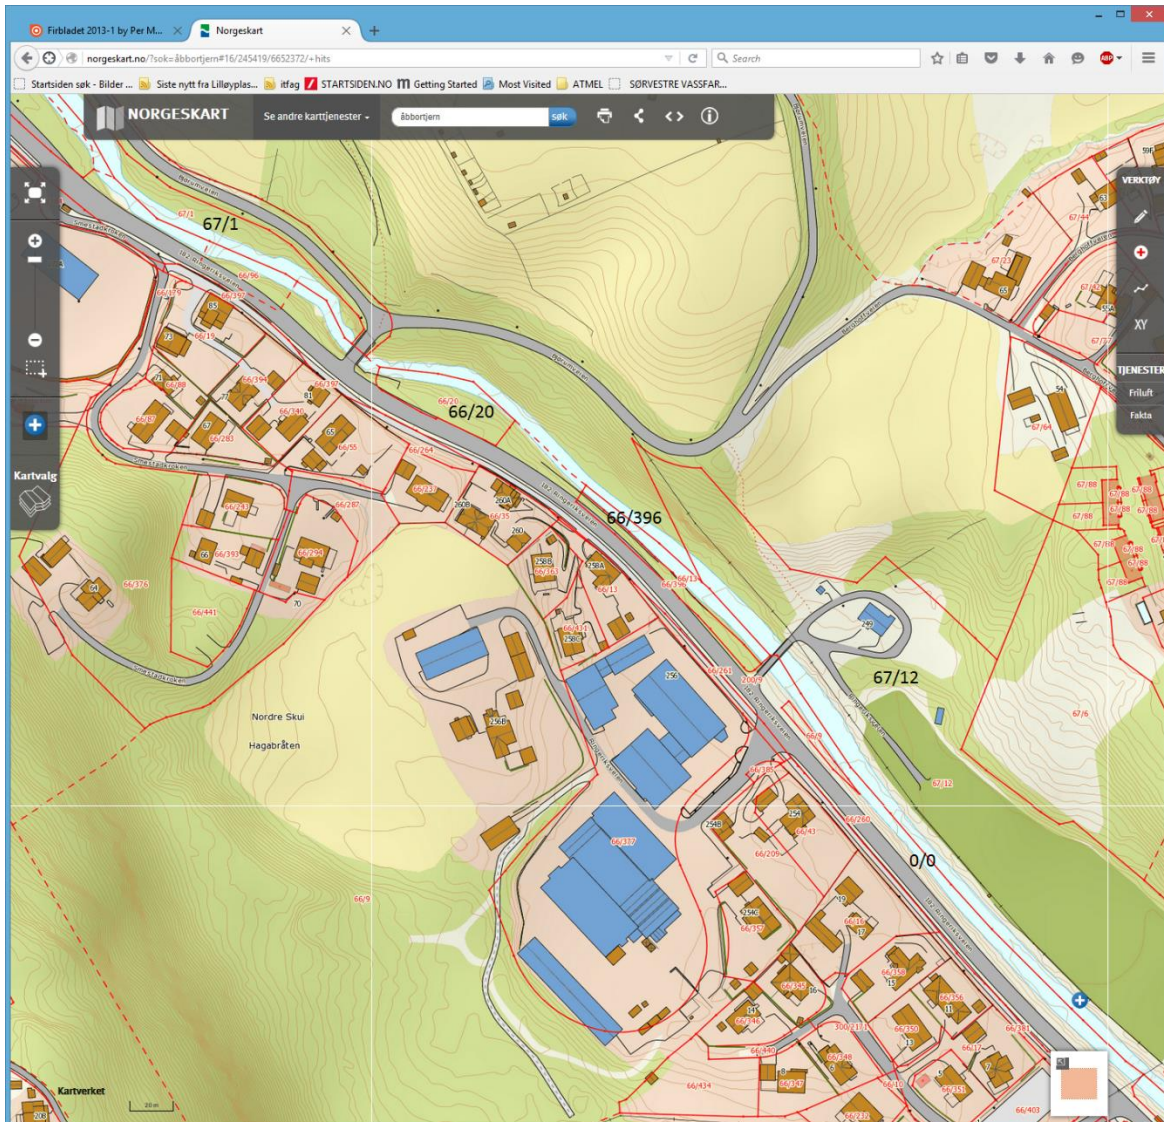
Figur 13. Delområde-03 ved Hagabråten og Yogaskolen

1. (A) Lett adkomst til elv med bil (bilde 6214-6222).
2. (A) Manglende vegetasjon i kantsonen (trær kuttet i elvas kantsone).
3. (B) Noe søppel og skrot i utfyllingene ned mot elva (bilde 6221-6222).
4. (B) Ny/utvidet «P-plass» ved veien 3-5 meter fra elv (bilde 6215-6218).

1. (B) Noe jernskrammel ned mot elv samt en stor motorblokk i elva (bilde 4965-4966).

1. (A) Lett tilgang til elv hjullaster, potensiell dumpingplass for snø (bilde 5876).
2. (A) Manglende vegetasjon i kantsonen (bilde 5876).

1. (A) Rør diameter=0.25m renner ut i elva (bilde 5704-5705).
2. (A) Inngrep i kantsoner (3-5m fra elv). Gjerdet ca. 6 m fra elva (bilde 6195, 7088).
3. (B) Kvist og annet hageavfall dumpet mange steder mellom veien (til banen) og elva.
4. (B) Forekomst av svartelistet parkslirekne der bekken renner ut av stort rør (bilde 5703).

1. (A) Lett tilgang til elv hjullaster, potensiell dumpingplass for snø (bilde 5878).
2. (A) Inngrep i kantsone (manglende vegetasjon) langs elveskulder (bilde 4992).
3. (B) Vanskelig fremkommelig grunnet store steiner mellom vei og elv (bilde 4990).
4. (B) Forekomst av ca. 10m<sup>2</sup> svartelistet parkslirekne (bilde 5878).

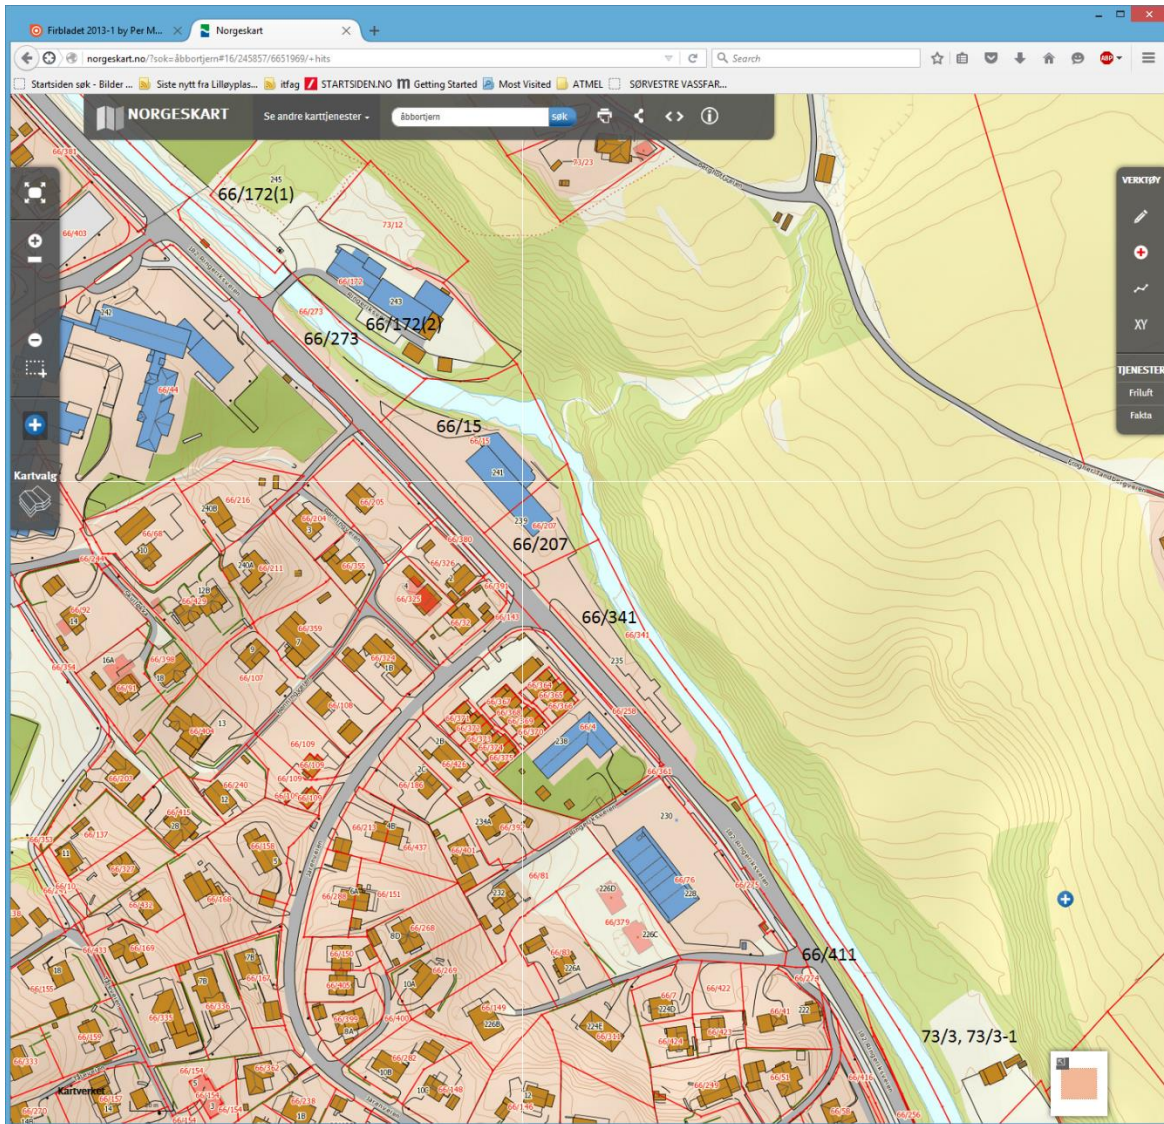
Figur 14. Delområde-04 rundt Smedgård'n

1. (A) Manglende vegetasjon der kantsonen slutter ca. 14 meter fra elv (7086, 6189-6191).
2. (A) Nylig etablert P-plass i grøntstrukturen ca. 15m fra elva (bilde 7086).
3. (B) Forekomst av den svartelistede kjempebjørnekjeks (2 tørre planter funnet).
4. (B) Henlagt skrot til sjenanse (bilde 7085).
5. (B) Tre containere 12-15 m fra elva (bilde 7085).

1. (A) Enkel adkomst til elv (7084).
2. (A) Rør (d=0.2m) i mur ut i elv ved bru (bilde 6187-6188, 5687-5688).
3. (A) P-plass belagt med sementstein 4 meter fra elv (bilde 6185-6186).
4. (A) Asfaltvei i kantsonen 10m fra vei (bilde 7084).
5. (A) Inngrep i grønnstrukturen (bygg kun 15 meter fra elv).
6. (B) Hageavfall, søppel og skrot (bilde 6182, 6184, 5680-5681).
7. (B) Store kvisthauger 5-15meter fra elv (5679).
8. (B) Tre containere ca. 15-20 meter fra elv (6178-6179,6180, 7085).

1. (A) Lett adkomst til elv, potensiell dumpingplass for snø v/brua (bilde 5880-5882).
2. (B) Forekomst (ca. 1m<sup>2</sup>) av svartelistet kanadagullris v/brua (bilde 5013).
3. (B) Smal buffersone mellom flom-mur og elv.

1. (A) Asfaltert P-plass kun 10m til elv (bilde 5885, 7083).
2. (A) Inngrep i kantsonen: gressplen 2m fra elv, og ca. 2 meter fra elv til forstøtningsmur.
3. (A) Inngrep i grønnstrukturen (bygg kun 10 meter fra elv).
4. (B) All avrenning fra P-plassen i front av bygget kanaliseres i egen stor renne ut i elva (bilde 5886-5889).

1. (A) Enkel adkomst til elv (bilde 5891, 5893).
2. (A) Manglende vegetasjon i kantsonen (bilde 5893).
3. (A) Asfaltert P-plass i grønnstrukturen ca. 9 meter fra elva (bilde 5683, 7081).
4. (A) Inngrep i grønnstrukturen: bygg kun 15 meter fra elv.
5. (B) All avrenning fra P-plassen i front av bygget kanaliseres i egen stor renne ut i elva

1. (A) Enkel adkomst til elv flere steder (bilde 5902-5904, 7079).
2. (A) Asfaltveikant går flere steder kun et par meter fra elva (5034).
3. (A) Manglende vegetasjon i kantsonen.
4. (A) Henlagte masser i grønstrukturen (bilde 7079).
5. (B) Sjøppel og skrothauger med henlagte løsmasser (gummislanger, en sofa og annet skrot). Dumping av masser av stein, jord, betong, jernskrammel direkte på asfalten (bilde 5900-5901) i kantsonen (10m).
6. (B) Tre søppelkonteinere 6 meter fra elv.
7. (B) Dumping av hageavfall i kantsonen (bilde 7079-7080).
8. (B) En god del av den svartelistede kanadagullris (ca. 70 m<sup>2</sup>).

Kommentar: Et område med mye forsøpling og stort forurensningspotensiale. Dette er et område som bør prioriteres i tiltakssammenheng.

1. (A) Rør (d=0.30meter) ut i elva (bilde 5039-5040) få meter sør for bussholdeplassen.
2. (A) Tykt utslippsrør (bilde 5044-5048).
3. (A) Lett adkomst til elv ca. 20 meter sør for bussholdeplass.
4. (B) Hageavfall dumpet ca. 20 meter sør for bussholdeplass.

1. (A) Lett adkomst til elva (5665-5667).
2. (A) Inngrep i kantsoner. Kantsoner så smale som 3 meter (bilde 7076-7078).
3. (A) P-plass (for 6 containere o.a.) under 10 meter fra elv (bilde 5660, 5665, 7076).
4. (A) Inngrep i grønstrukturen: bygg 20 meter fra elv.
5. (B) Løsmasser (stein, jord, mur, støp, hageavfall) henlegges stadig inntil ca. 10 meter fra elven – for å øke bruksarealet mot elva?
6. (B) Annet rot og skrammel til ulempe < 10m fra elv (bilde 7076).

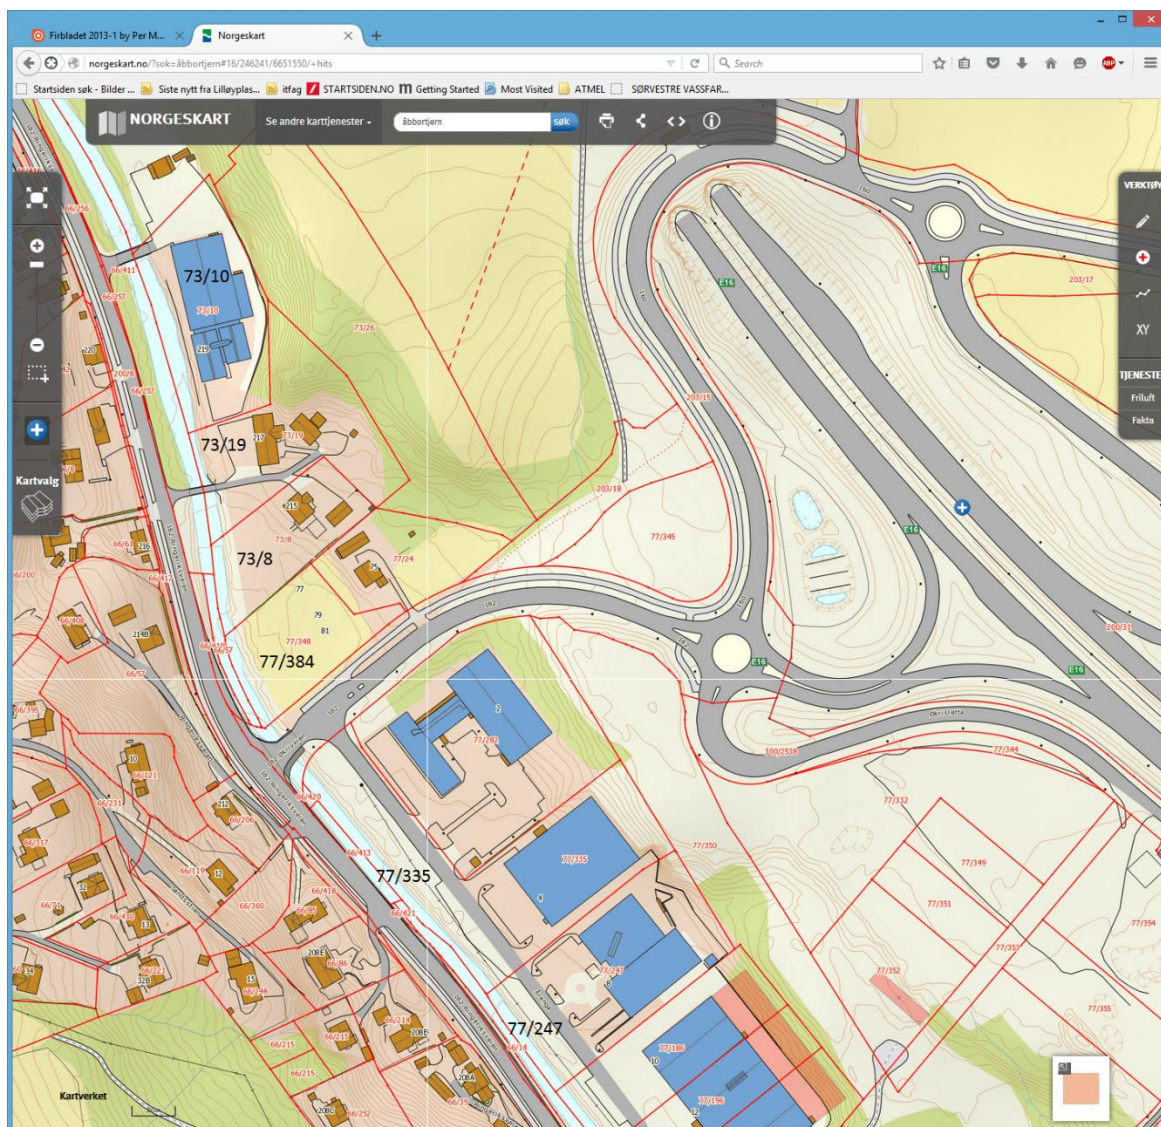
Figur 15. Delområde-05 ved Nybrua

1. (A) Lett adkomst til elva (bilde 5649).
2. (A) P-plass (asfalt) kun 5 meter fra elv.
3. (A) Rør (d=0.5 meter) ut i elva (bilde 5656-5658).
4. (A) 4 stk. sorte plastrør (d=0.1 meter) ut i elva (bilde 5652).
5. (A) Rør (lys plast, d=0.2 meter) ut i elva (bilde 5650-5651).
6. (A) Manglende vegetasjon i kantsonen. Kantsoner kun 2-3 meter brede (bilde 7075).
7. (A) Inngrep i kantsonen: bygg under 10m fra elv (bilde 7075).
