Miljøprosjekt Imsielva

Miljøregistrering

BÆRUM
ELVEFORUM

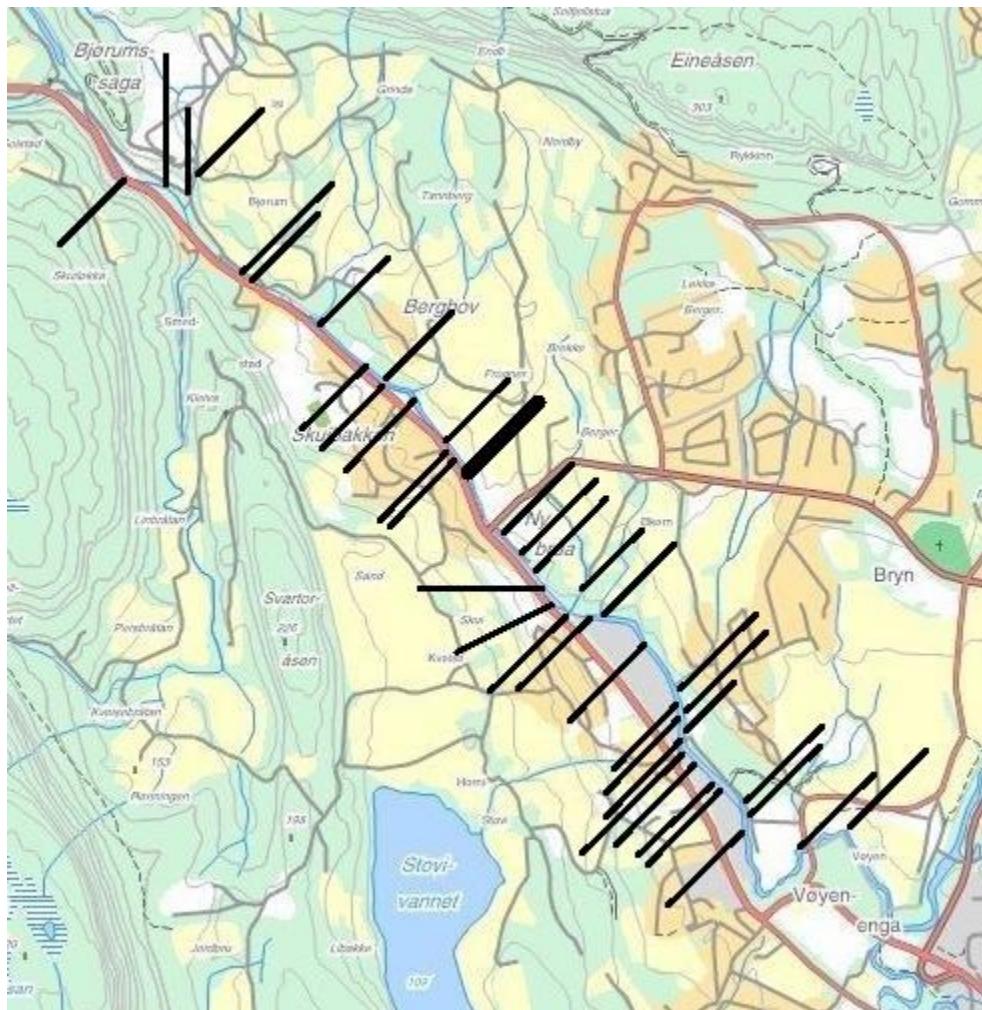
Det er relativ mange rør og andre innretninger som munner ut i elva. Selv om elvebreddene er inspisert ved øyesyn kan det være rør som ikke er oppdaget. Dette kan skyldes:

Hva disse rørene fører ut i elva er ikke vurdert, men det bør undersøkes.

Figur 4. Oversikt over alle rør som ender i elva.
Streknes plassering i forhold til elva indikerer på hvilken side av elva rørene finnes.

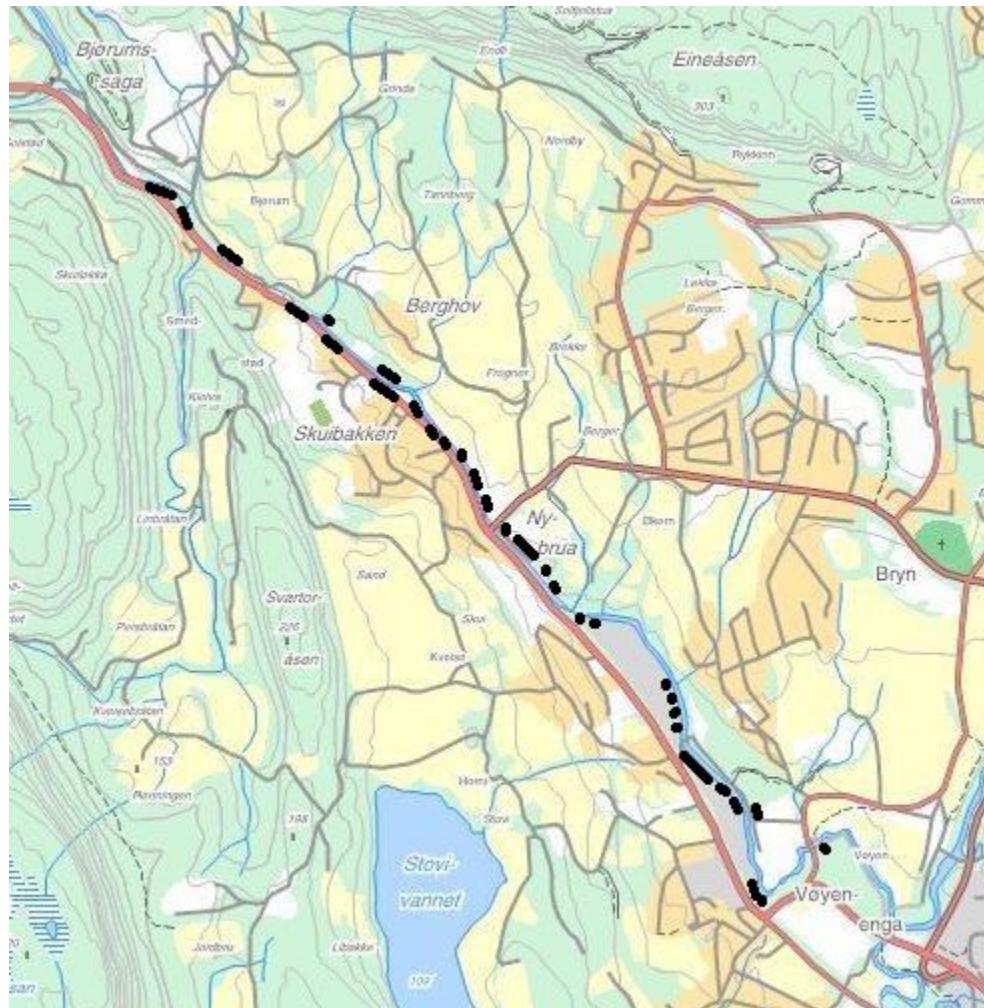
En enkel adkomst til elva eller elveskulder med bil, hjullaster el.l. representerer en mulig kilde til forurensning da noen vil bruke en slik mulighet til å tippe hageavfall, snø og annet skrot i elva. Åpne steder mot elva eller elveskulder viser tydelige tegn på slik bruk. I slike områder bør det etableres fysiske sperrer samt reetablere vegetasjon som vil hindre denne type dumping.

*Figur 5. Oversikt over alle de steder langs elva det er lett å komme til med bil.
Ved disse stedene kan det lett forekomme ulovlig dumping av snø, hageavfall og annet skrot.*

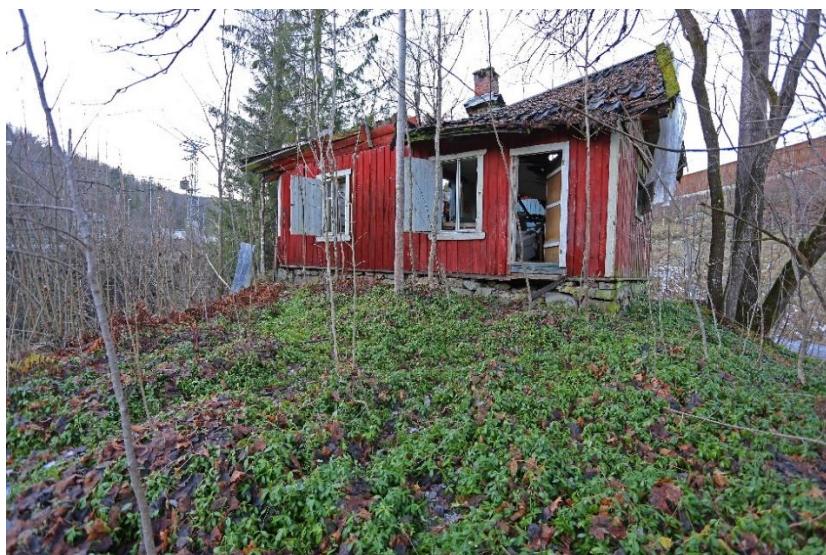
Figur 6. Gravmyrt (*Vinca minor*) danner som her ved Bjørum Sag, gjerne tette «plantetepper».

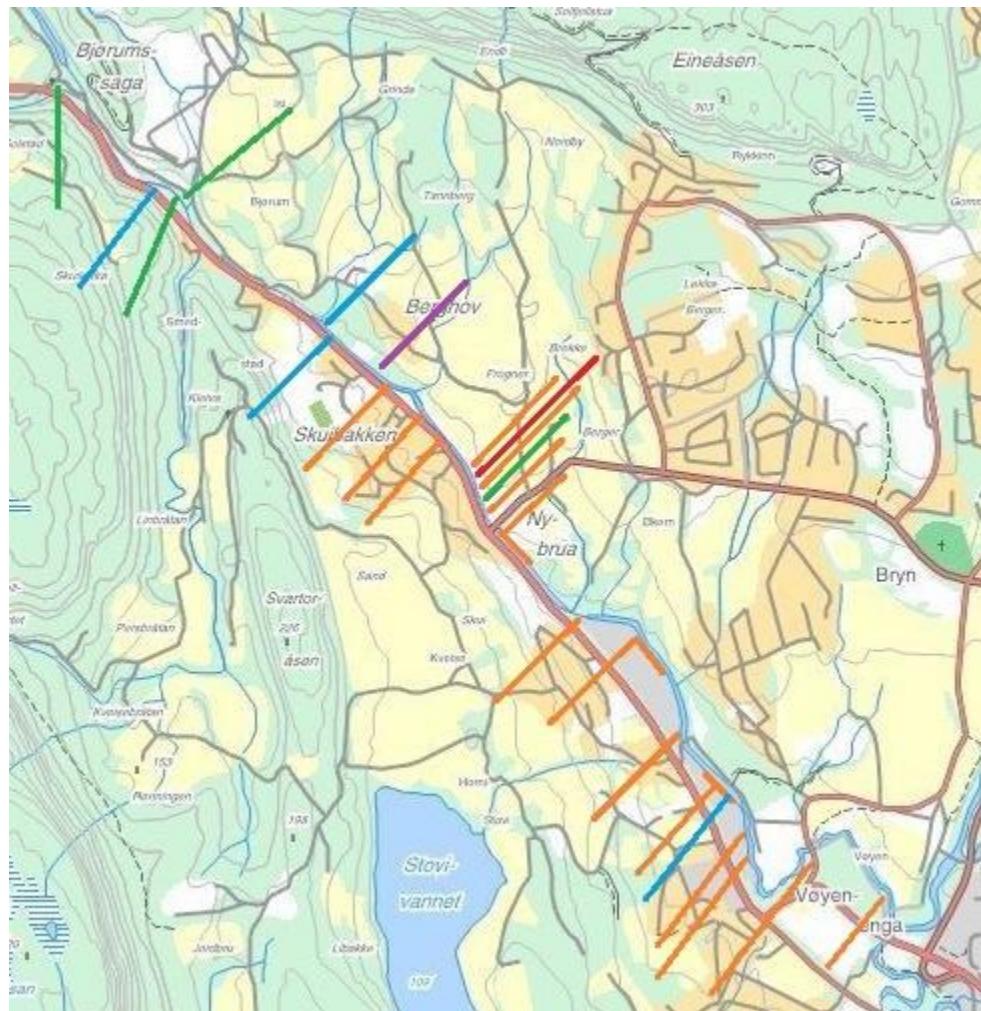
Figur 7. Alle registrerte forekomster av svartelistede planter langs elva.
Strekene plassering i forhold til elva indikerer på hvilken sida av elva de finnes.

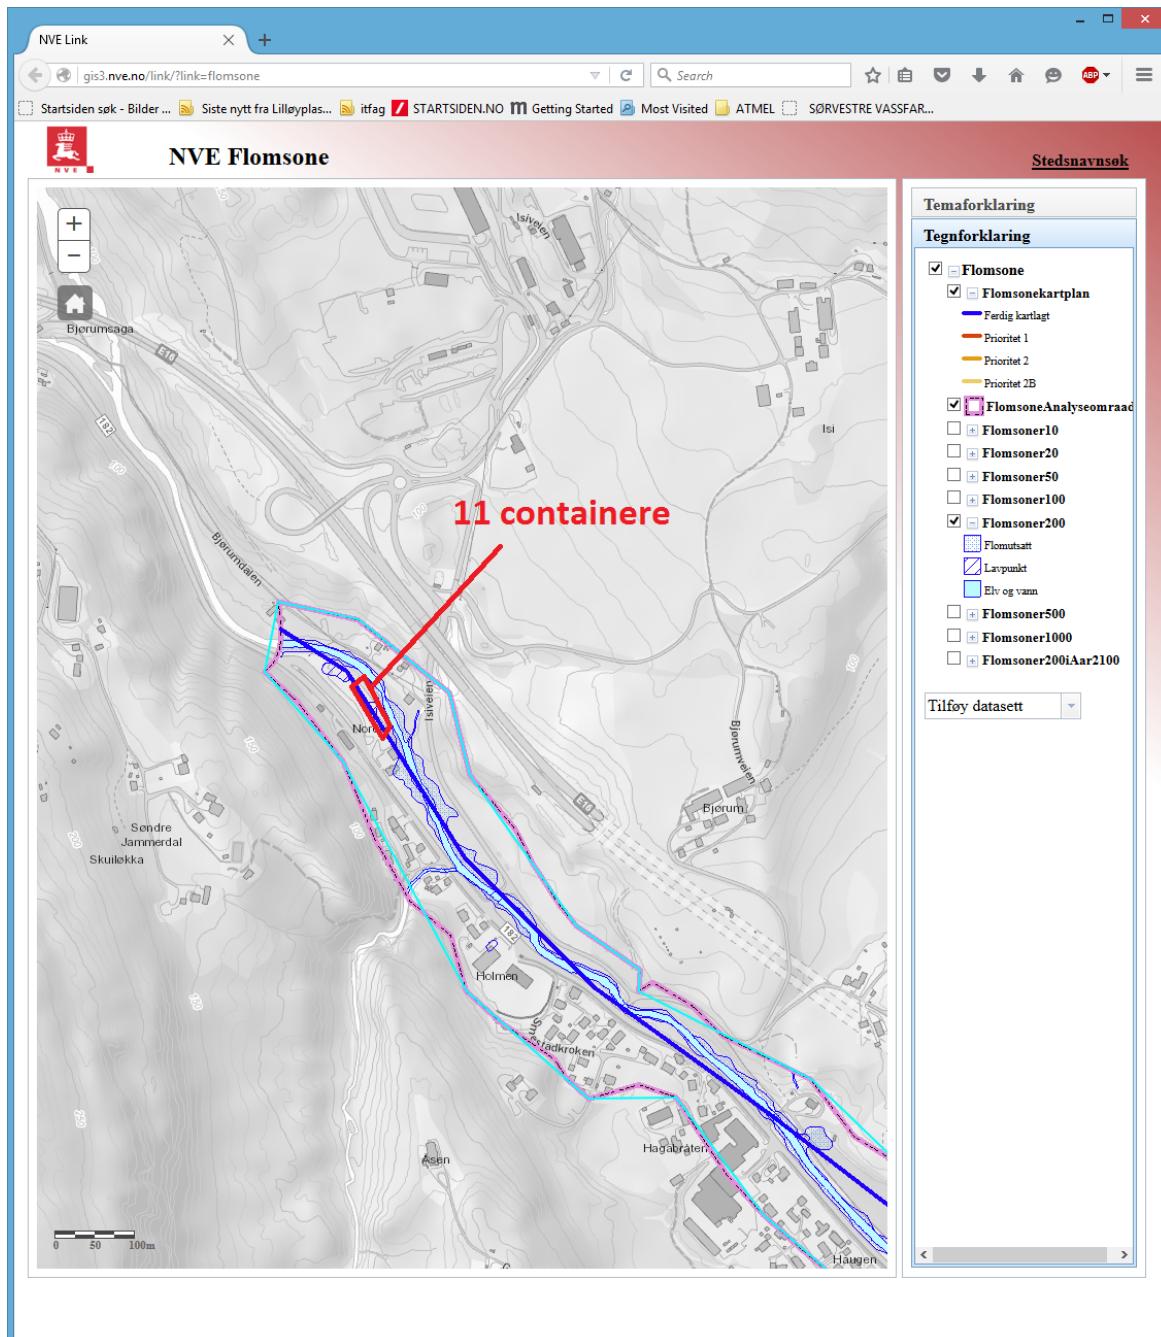
Figur 8. Flomsonekart for 200-årsflom fra Bjørum Sag og sørover, påtegnet containerplassering.

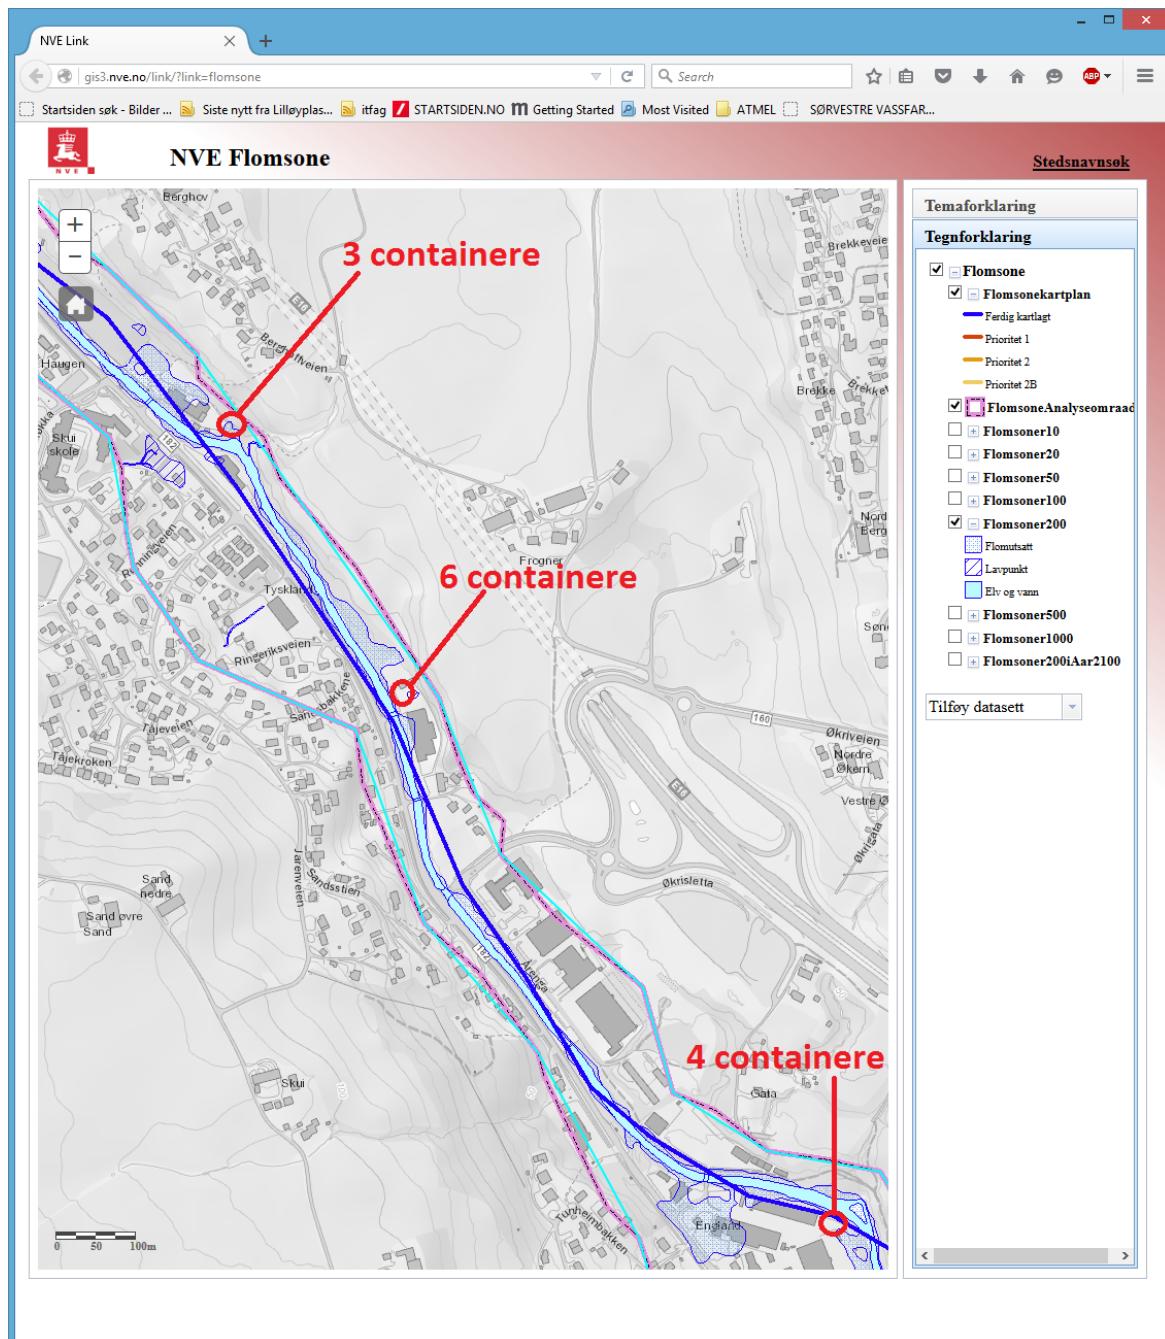
Figur 9. Flomsonekart for 200-årsflom fra områdets midtre del, påtegnet containerplassering.

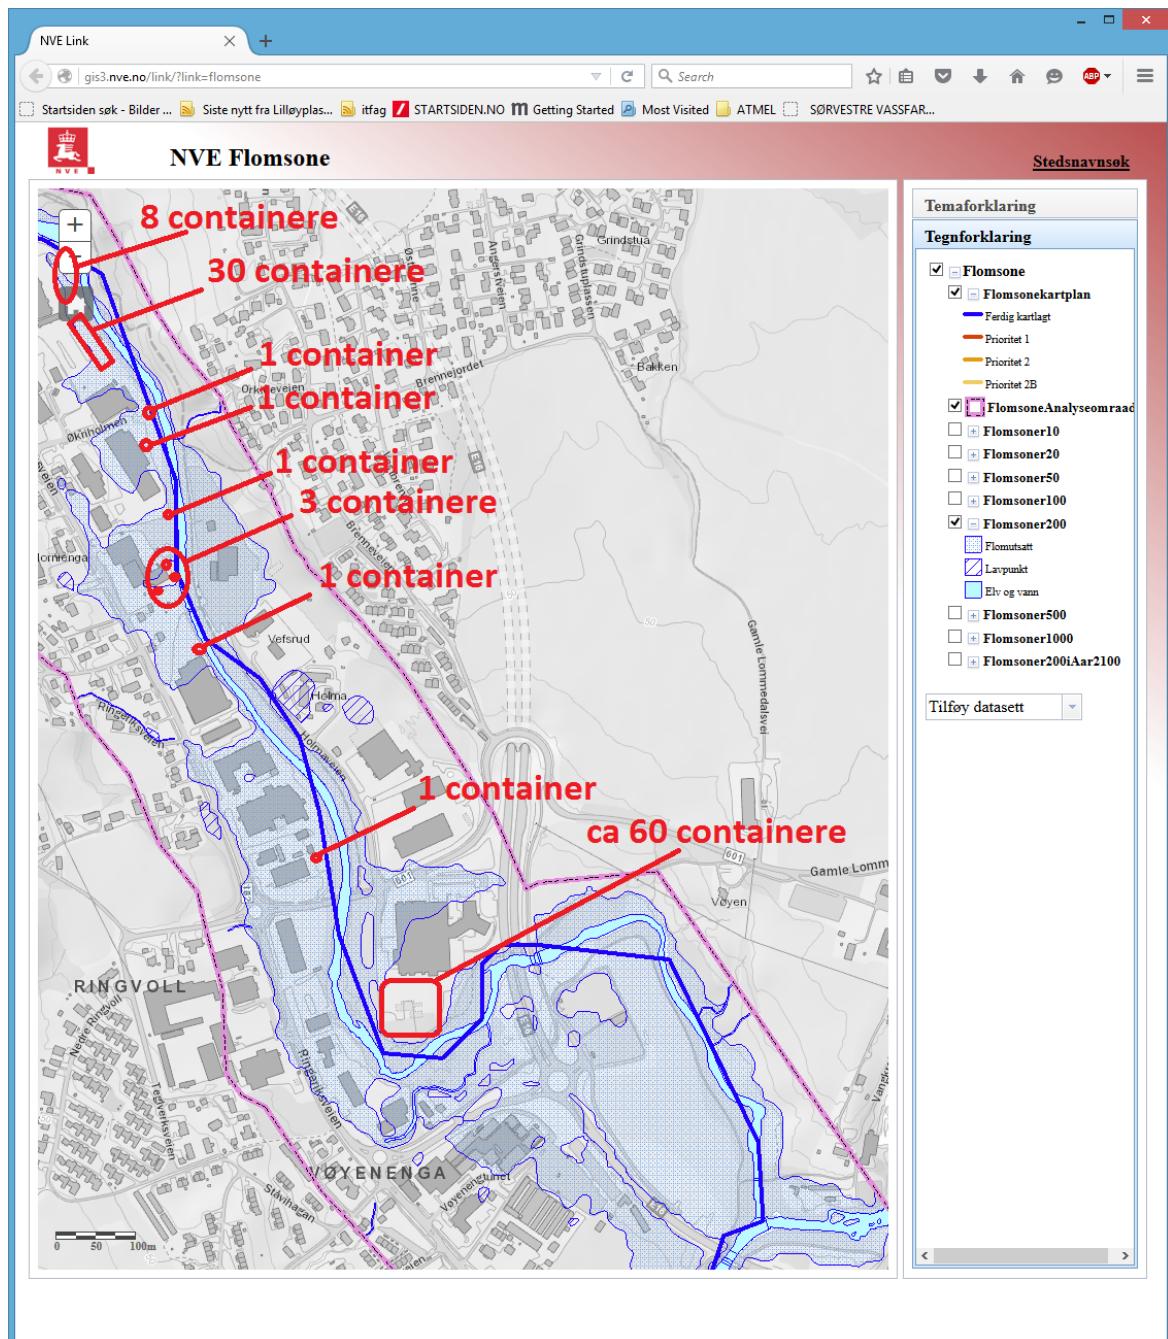
Figur 10. Flomsonekart for 200-årsflom til der Isielva møter Lomma, påtegnet containerplassering

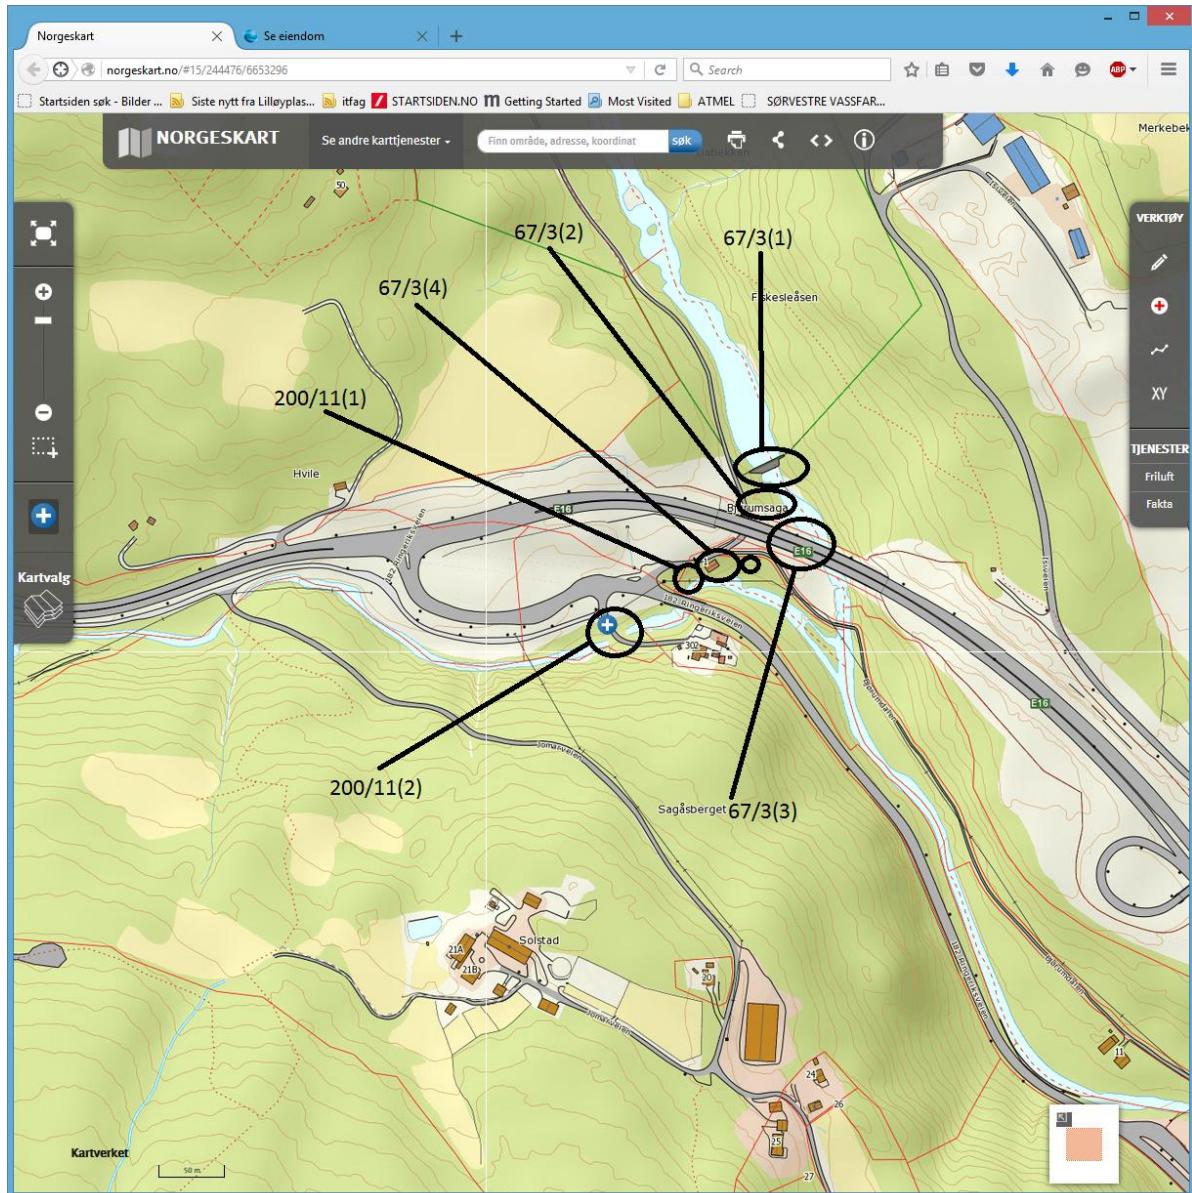
Figur 11. Delområde-01 ved Bjørum Sag

1. (B) Demningen må renoveres pga. sprekker i/under dam-elementet (bilde 5790, 5794).

1. (B) Huset har falt sammen (bilde 5802-5810). Fare/sjenanse.

1. (A) Manglende kantsoner (bilde 5058).
2. (A) Inngrep i grønnstruktur (all vegetasjon stedvis fjernet).
3. (B) Forurenset vann (salt, tungmetaller) fra motorveien renner rett ned i elva (bilde 5064).
4. (B) Vegetasjon mangler- bør reetableres pga. fiske. Beplantning mangler mellom brukarene. Bør beplantes mellom brukarene. Særlig på nordvest-siden av elva - ved bru (bilde 5057).

1. (B) Huset faller sammen (bilde 6432, 6439, 6441, 6444). Fare/sjenanse.
2. (B) Nedgravde søppelsekker (bilde 6447).
3. (B) Stor forekomst (ca. 150 m²) av den svartelistede gravmyrt rundt huset (bilder 6435, 6445).

1. (A) Adkomst til elv for dumping av diverse (bilde 6428-6430).

1. (A) Adkomst til elv for dumping av diverse (bilde 6421-6430).
2. (B) Hageavfall og skrot.

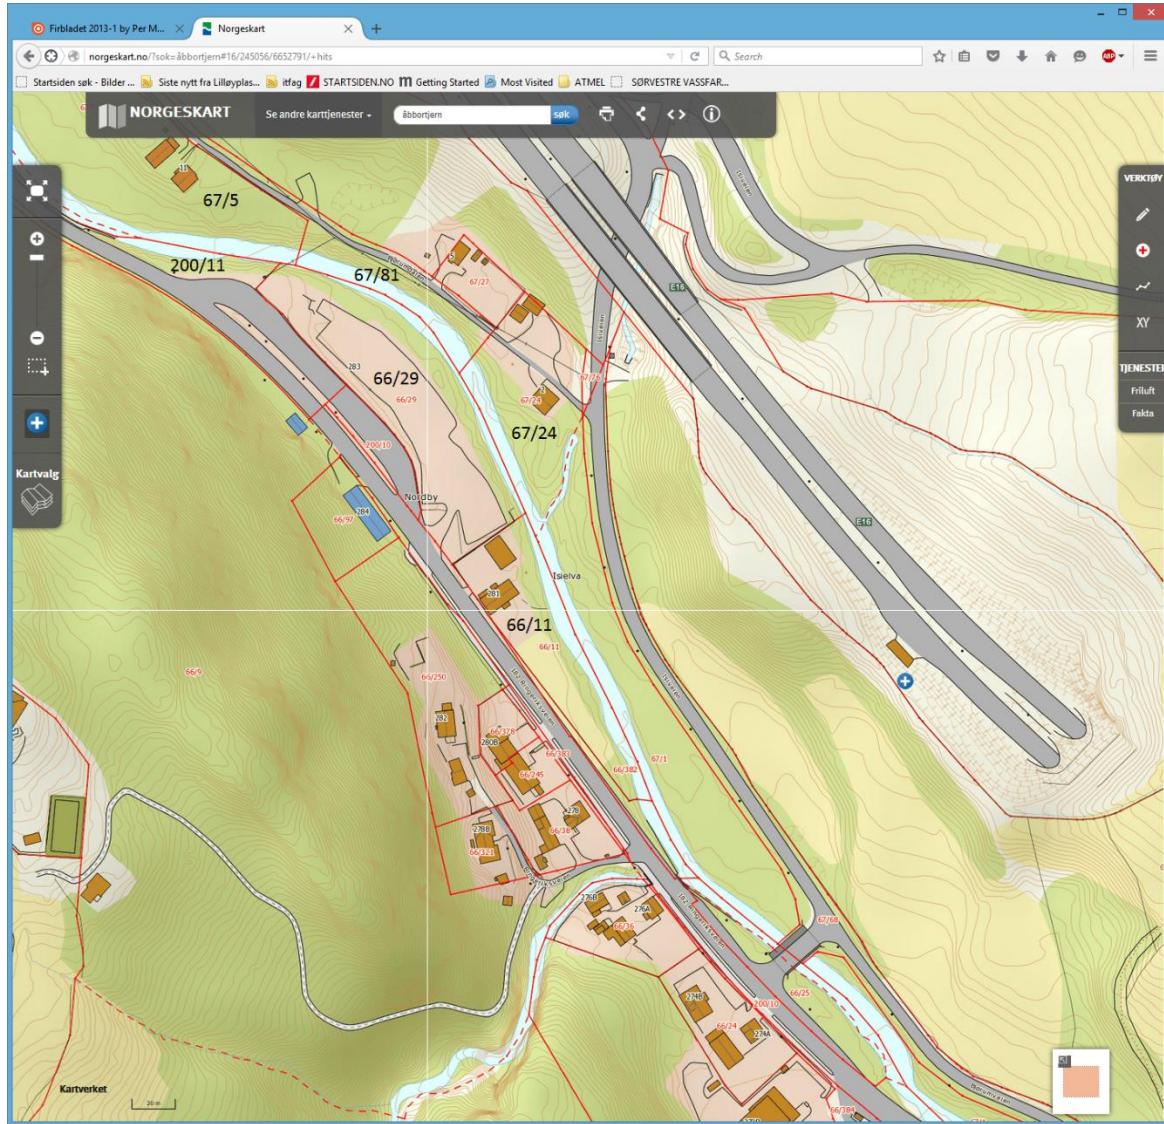
Figur 12. Delområde-02 mellom Nordby-Urselva

1. (A) Lett tilgang til elv (for søppeltømming etc.).
2. (B) Hageavfall og søppel ned mot elva.

3. (A) Lett tilgang til elv (for søppeltømming etc. Bilde 5847).
4. (A) Rør (diameter 0.3m) med illeluktende avrenning (bilde 6227-6230).
5. (B) Hageavfall og søppel ned mot elva.
6. (B) Utfylling ut mot elv (bilde 5750-5752).

1. (A) Jernrør diameter=0.2m (bilde 5737-5738, 5085).
2. (A) Bekk fra Isi kommer ut av rør (bilde 5077-5081).
3. (A) Inngrep i grønnstruktur: Fyllplass med hageavfall, oljefat, jernskrammel og søppel ned mot elva (bilde 4920).
4. (A) Inngrep i grønnstruktur: Hus ca15m fra elv.
5. (B) Forekomst av svartelistet gravmyrt mot elva (bilder 5744).
6. (B) Jernutfelling i bekken (bilde 5733-5738).

Kommentar: Det lukket vondt i området der bekken rant ut i elva (området var merket «BK-12, Bærum Kommune» på en plakat).

1. (A) Lett adkomst til elv for søppeltømming etc. (bilde 5839-5842).
2. (A) Vegetasjon mangler/fjernet i kantsonen (bilde 7091).
3. (A) Asfaltvei kun 10m fra elv (bilde 7091).
4. (A) Inngrep i kantsone med fyllplass med hageavfall, jernskrammel og søppel ned mot elva (bilde 4906-4914).

1. (A) Lett adkomst til elv flere steder for søppeltømming etc. (bilde 5856-5857, 5860-5862).
2. (A) Vegetasjon mangler/fjernet i kantsonen.
3. (A) Containerparkering i grønnstrukturen. Bl.a. 10-12 containere parker 5-15 meter fra elv (bilde 5848, 5853, 7096).
4. (A) Inngrep i grønnstruktur: Dumping av hageavfall, jernskrammel, betong og annen søppel ned mot elva (bilde 5843-5844, 5856-5859, 4926-4927).
5. (A) Inngrep i grønnstruktur: Ca 150 kvadratmeter asfalt- eller tjæregrus nord i området ved el.-mast (bilde 7094).
6. (A) Inngrep i grønnstruktur: Stort gjerde («innhegning» nord i området) 3-20m fra elv (bilde 7093).
7. (B) Forekomst av svartelistet gravmyrt mot elva (bilder 5851-5852).
8. (B) Stort rør i «luftspenn» over elva (bilde 4929).
9. (B) Rør ned i kum (bilde 5866).

1. (A) Lett tilgang til elv med bil (bilde 5869-5970).
2. (A) Manglende vegetasjon i kantsonen (noen hageplanter plantet inn mot elva).
3. (A) Bygning i grønnstrukturen, 10m fra elv (bilde 5868).
4. (B) Parkmessig opparbeidelse ned til elva (gressplen).

Kommentar: Stengsel må lages for å hindre mulighet for å dumpe og forsøpe elv.

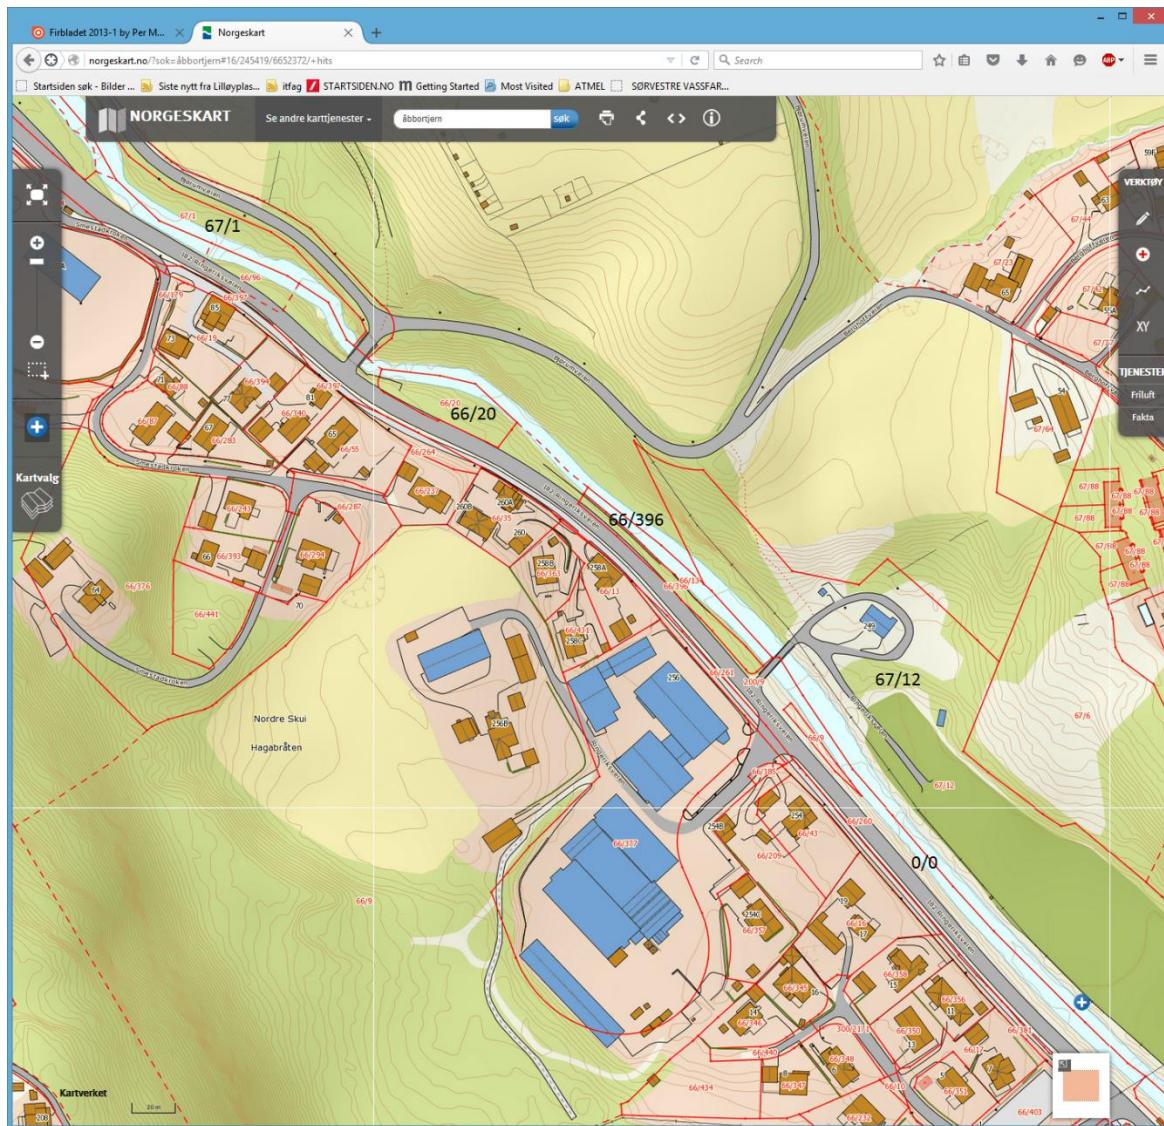
Figur 13. Delområde-03 ved Hagabråten og Yogaskolen

1. (A) Lett adkomst til elv med bil (bilde 6214-6222).
2. (A) Manglende vegetasjon i kantsonen (trær kuttet i elvas kantsone).
3. (B) Noe søppel og skrot i utfyllingene ned mot elva (bilde 6221-6222).
4. (B) Ny/utvidet «P-plass» ved veien 3-5 meter fra elv (bilde 6215-6218).

Kommentar: Potensielle dumpingplasser (enkel adkomst) flere steder sør for broa «Isiveien».

1. (B) Noe jernskrammel ned mot elv samt en stor motorblokk i elva (bilde 4965-4966).

1. (A) Lett tilgang til elv hjullaster, potensiell dumpingplass for snø (bilde 5876).
2. (A) Manglende vegetasjon i kantsonen (bilde 5876).

1. (A) Rør diameter=0.25m renner ut i elva (bilde 5704-5705).
2. (A) Inngrep i kantsoner (3-5m fra elv). Gjerdet ca. 6 m fra elva (bilde 6195, 7088).
3. (B) Kvist og annet hageavfall dumpet mange steder mellom veien (til banen) og elva.
4. (B) Forekomst av svartelistet parkslirekne der bekken renner ut av stort rør (bilde 5703).

1. (A) Lett tilgang til elv hjullaster, potensiell dumpingplass for snø (bilde 5878).
2. (A) Inngrep i kantsone (manglende vegetasjon) langs elveskulder (bilde 4992).
3. (B) Vanskelig fremkommelig grunnet store steiner mellom vei og elv (bilde 4990).
4. (B) Forekomst av ca. 10m² svartelistet parkslirekne (bilde 5878).

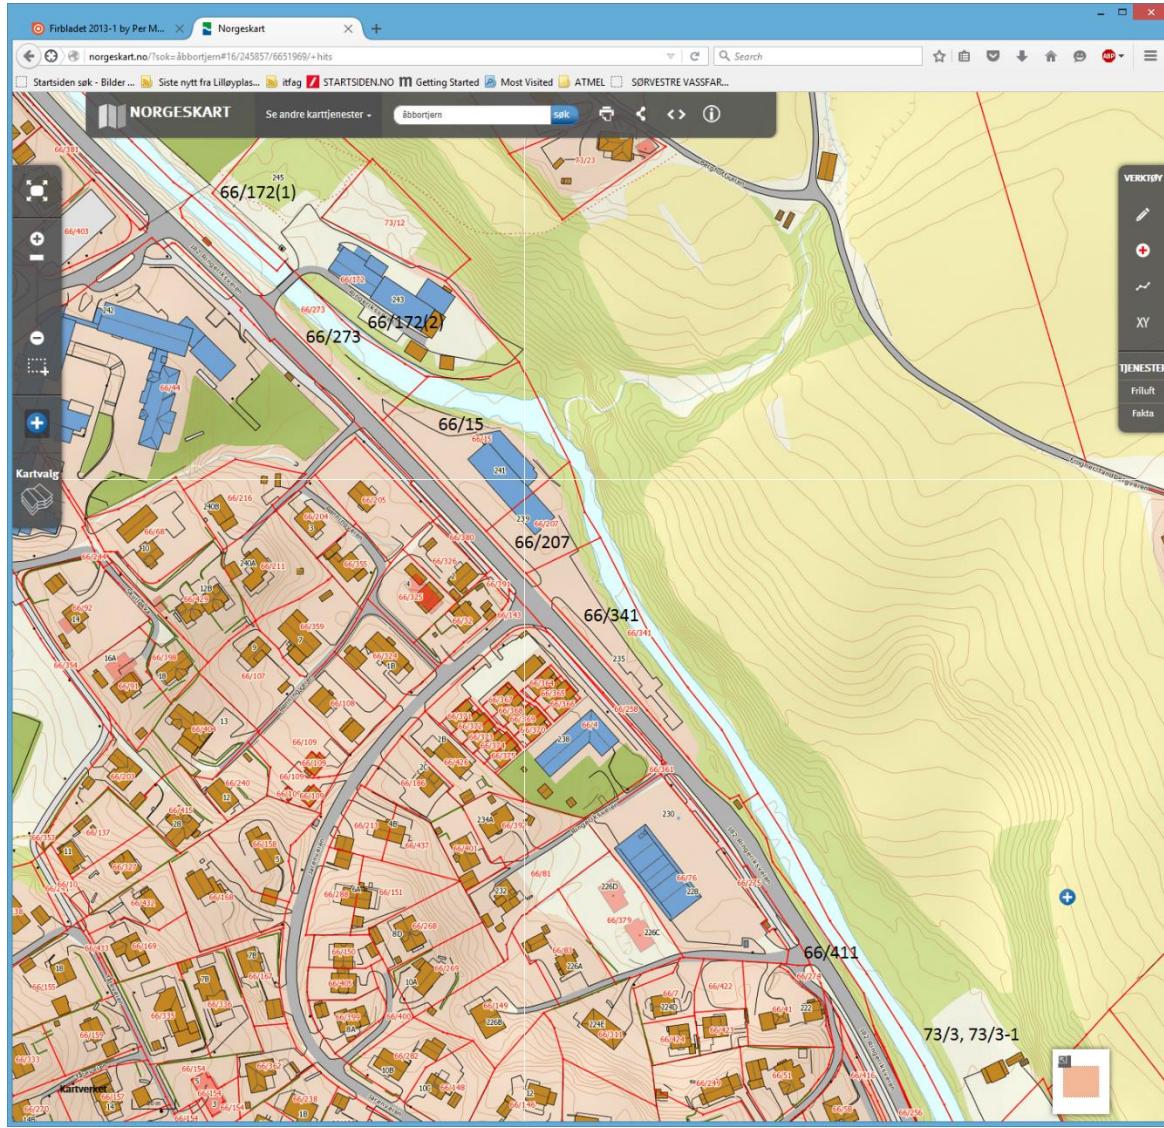
Figur 14. Delområde-04 rundt Smedgård'n

1. (A) Manglende vegetasjon der kantsonen slutter ca. 14 meter fra elv (7086, 6189-6191).
2. (A) Nylig etablert P-plass i grøntstrukturen ca. 15m fra elva (bilde 7086).
3. (B) Forekomst av den svartelistede kjempebjørnekjeks (2 tørre planter funnet).
4. (B) Henlagt skrot til sjenanse (bilde 7085).
5. (B) Tre containere 12-15 m fra elva (bilde 7085).

1. (A) Enkel adkomst til elv (7084).
2. (A) Rør (d=0.2m) i mur ut i elv ved bru (bilde 6187-6188, 5687-5688).
3. (A) P-plass belagt med cementstein 4 meter fra elv (bilde 6185-6186).
4. (A) Asfaltvei i kantsonen 10m fra vei (bilde 7084).
5. (A) Inngrep i grønnstrukturen (bygg kun 15 meter fra elv).
6. (B) Hageavfall, søppel og skrot (bilde 6182, 6184, 5680-5681).
7. (B) Store kvisthauger 5-15meter fra elv (5679).
8. (B) Tre containere ca. 15-20 meter fra elv (6178-6179, 6180, 7085).

1. (A) Lett adkomst til elv, potensiell dumpingplass for snø v/bruva (bilde 5880-5882).
2. (B) Forekomst (ca. 1m2) av svartelistet kanadagullris v/bruva (bilde 5013).
3. (B) Smal buffersone mellom flom-mur og elv.

1. (A) Asfaltert P-plass kun 10m til elv (bilde 5885, 7083).
2. (A) Inngrep i kantsonen: gressplen 2m fra elv, og ca. 2 meter fra elv til forstøtningsmur.
3. (A) Inngrep i grønnstrukturen (bygg kun 10 meter fra elv).
4. (B) All avrenning fra P-plassen i front av bygget kanaliseres i egen stor renne ut i elva (bilde 5886-5889).

1. (A) Enkel adkomst til elv (bilde 5891, 5893).
2. (A) Manglende vegetasjon i kantsonen (bilde 5893).
3. (A) Asfaltert P-plass i grønnstrukturen ca. 9 meter fra elva (bilde 5683, 7081).
4. (A) Inngrep i grønnstrukturen: bygg kun 15 meter fra elv.
5. (B) All avrenning fra P-plassen i front av bygget kanaliseres i egen stor renne ut i elva

1. (A) Enkel adkomst til elv flere steder (bilde 5902-5904, 7079).
2. (A) Asfaltveikant går flere steder kun et par meter fra elva (5034).
3. (A) Manglende vegetasjon i kantsonen.
4. (A) Henlagte masser i grønnstrukturen (bilde 7079).
5. (B) Søppel og skrothauger med henlagte løsmasser (gummislanger, en sofa og annet skrot). Dumping av masser av stein, jord, betong, jernskrammel direkte på asfalten (bilde 5900-5901) i kantsonen (10m).
6. (B) Tre søppelkonteinere 6 meter fra elv.
7. (B) Dumping av hageavfall i kantsonen (bilde 7079-7080).
8. (B) En god del av den svartelistede kanadagullris (ca. 70 m²).

Kommentar: Et område med mye forsøpling og stort forurensningspotensiale. Dette er et område som bør prioriteres i tiltakssammenheng.

1. (A) Rør (d=0.30meter) ut i elva (bilde 5039-5040) få meter sør for bussholdeplassen.
2. (A) Tykt utslippsrør (bilde 5044-5048).
3. (A) Lett adkomst til elv ca. 20 meter sør for bussholdeplass.
4. (B) Hageavfall dumpet ca. 20 meter sør for bussholdeplass.

1. (A) Lett adkomst til elva (5665-5667).
2. (A) Inngrep i kantsone. Kantsoner så smale som 3 meter (bilde 7076-7078).
3. (A) P-plass (for 6 containere o.a.) under 10 meter fra elv (bilde 5660, 5665, 7076).
4. (A) Inngrep i grønnstrukturen: bygg 20 meter fra elv.
5. (B) Løsmasser (stein, jord, mur, støp, hageavfall) henlegges stadig inntil ca. 10 meter fra elven – for å øke bruksarealet mot elva?
6. (B) Annet rot og skrammel til ulempe < 10m fra elv (bilde 7076).
