# Registreringsrapport

## Kulturminneregistrering - Byåa

Rælingen kommune

Seksjon for feltarkeologi, Viken fylkeskommune

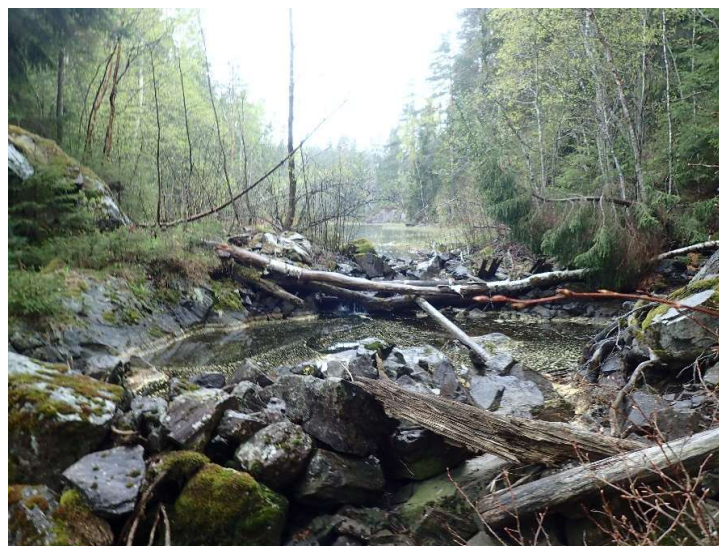
Foto 1: Veslevann der den renner ut i Byåa. Man kan se at det har vært en demning av stein ved munningen, foto tatt mot vest.

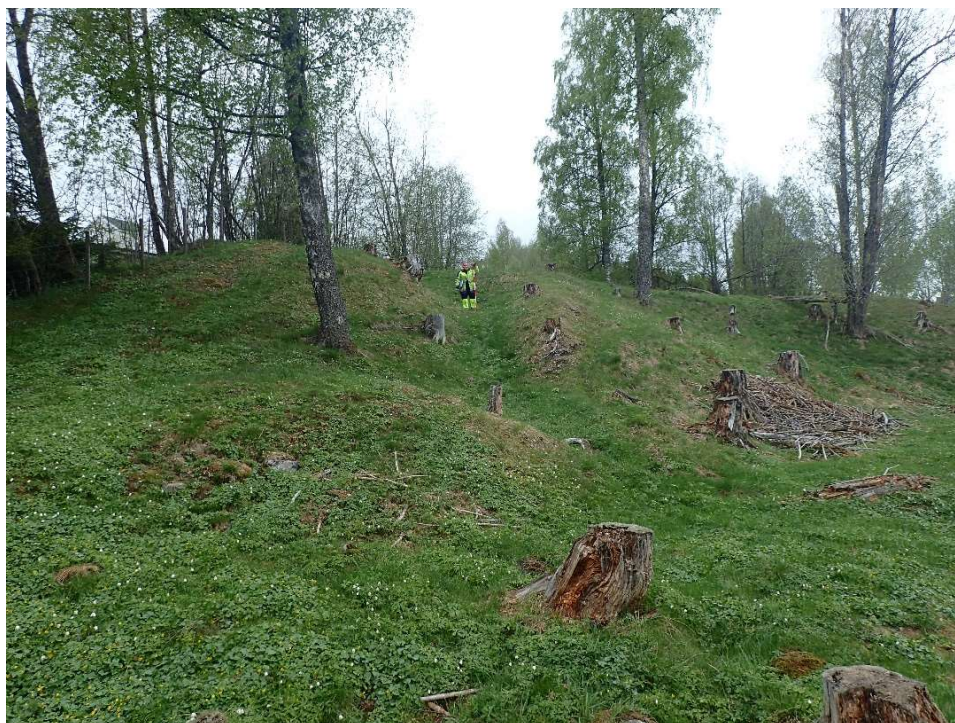
Mål: 1,30 meter i bunn og 4 meter bred i toppen. Dybden på vegen er 1,15 meter. Veien ligger i åpent gressbevokst terreng med utsikt mot Øyeren i øst.

Foto 17: Hulveg idnr. 267498, foto tatt mot nordvest.

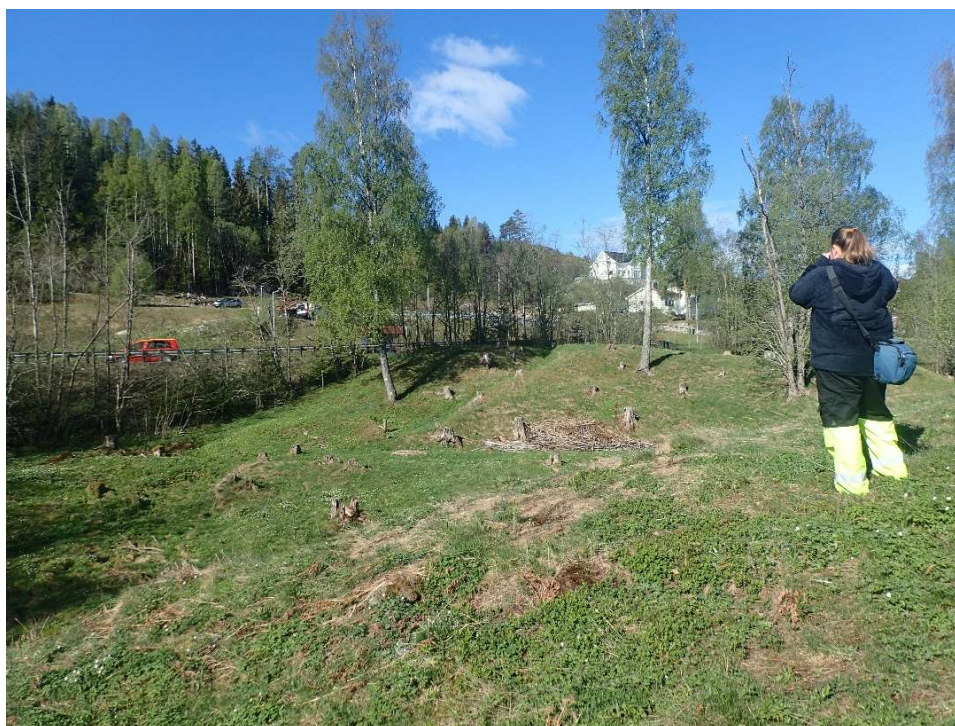
Foto 18: Hulvegen med Øvre Rælingsvei/Riksvei 120 i bakgrunnen, foto tatt mot vest.

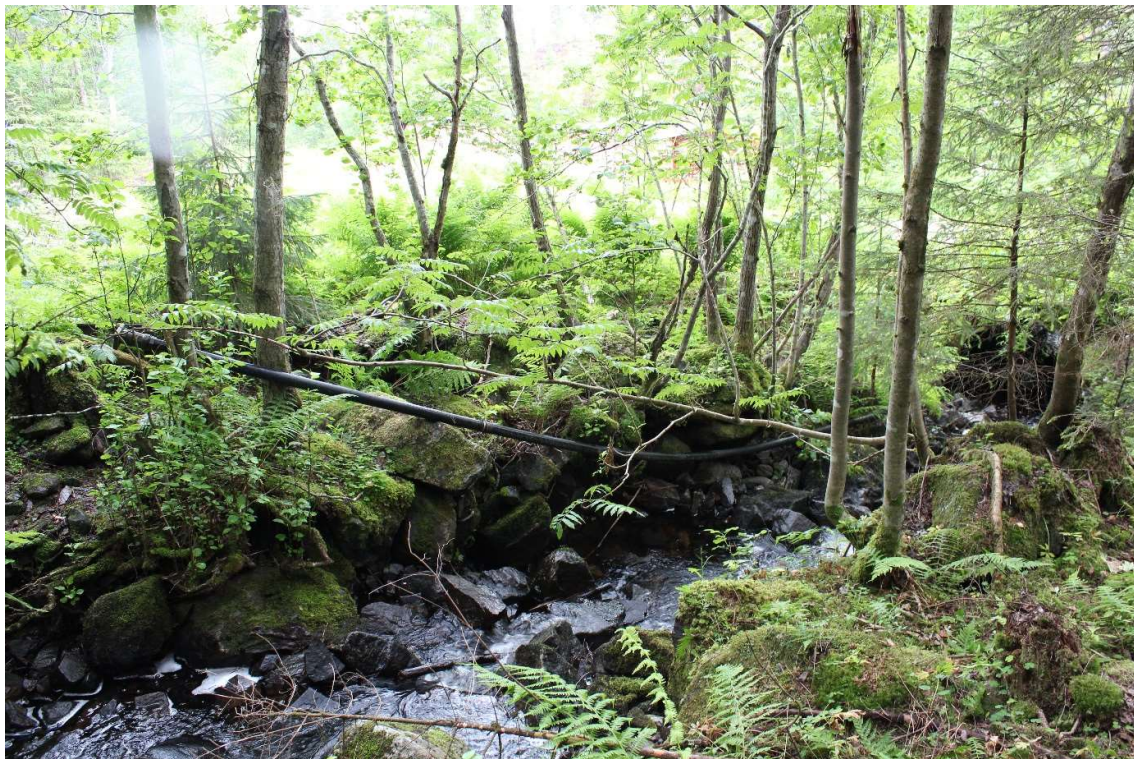
Steinansamlingene viser ikke tydelig omfanget av, eller hvordan kvernhuset kan ha sett ut, men sannsynlig har selve vannhjulet/kvernkallen ligget i selve Byåa. Det ligger en liten demning rett vest for kvernhuset/mølla, men denne er av nyere dato eller eventuelt restaurert da den er laget av godt bevarte planker. Området rundt er en liten flate med bratte skråninger i sør.

Foto 19: Oppmurte sider langs Byåa og rester etter et kvernhus, foto tatt mot nord.

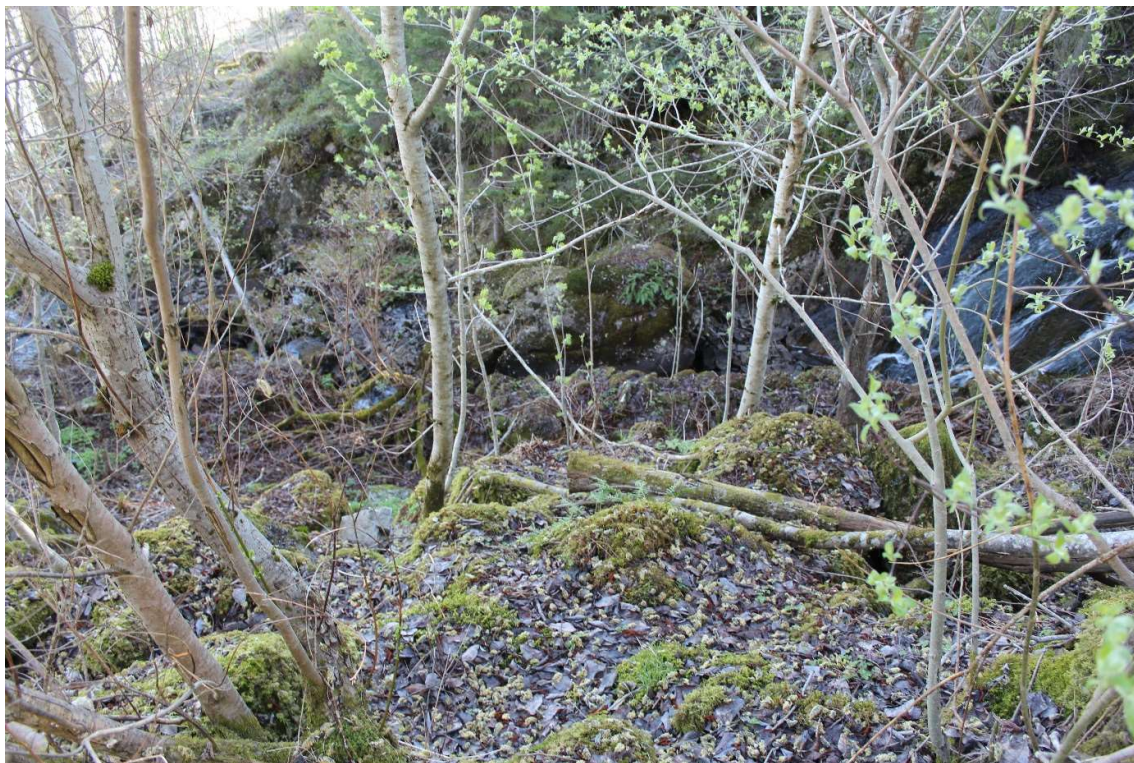
En mur/voll som ligger nedenfor en demning av nyere dato. Demningen er murt opp med betong, men muren/vollen nedenfor er eldre og kan knyttes til en sag eller kvernhus som skal ha ligget her. Muren består av stein, men er mer som en lang rett voll som går parallelt med Byåa. Vollen/muren er 15,30 meter lang og 1,20 meter bred. Rett på andre siden av elva ligger en stor steinblokk i forbindelse med muren. Mellomrommet mellom muren og steinblokken er på det bredeste 1,80 meter, men smalner ned til 0,9 meter. Mulig at det kan ha ligget et kvernhus her, men det kan ikke fastslås med sikkerhet.

Foto 20: Muren/vollen (midt i foto) kan skimtes så vidt nede ved elva, foto tatt mot øst.

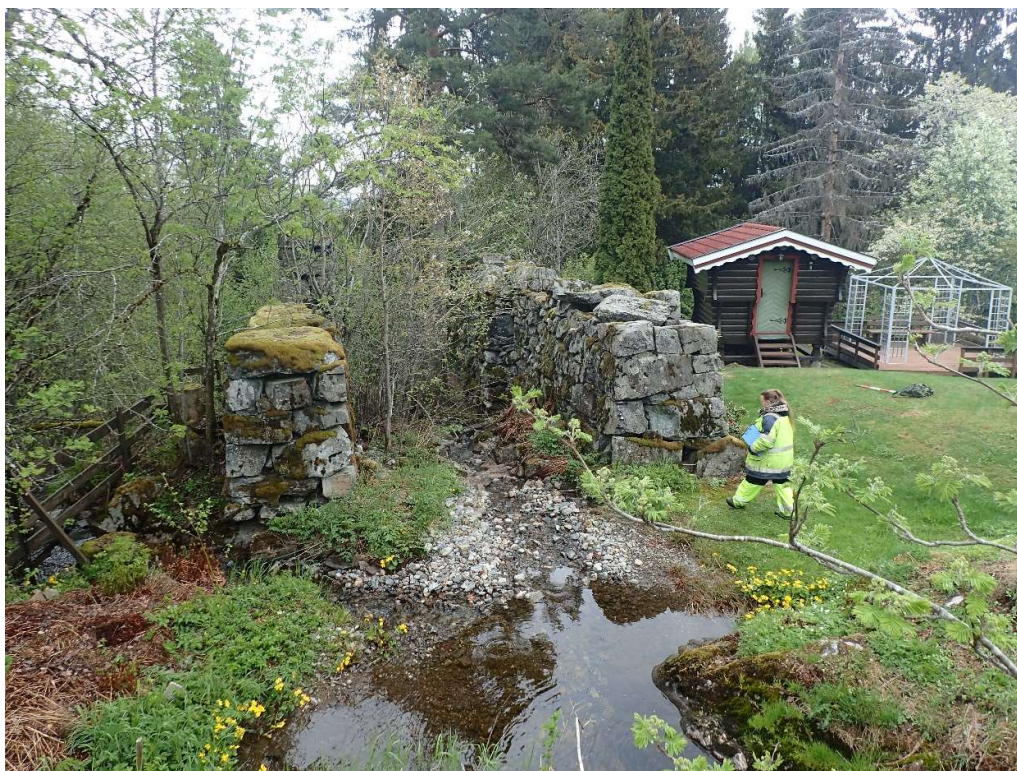
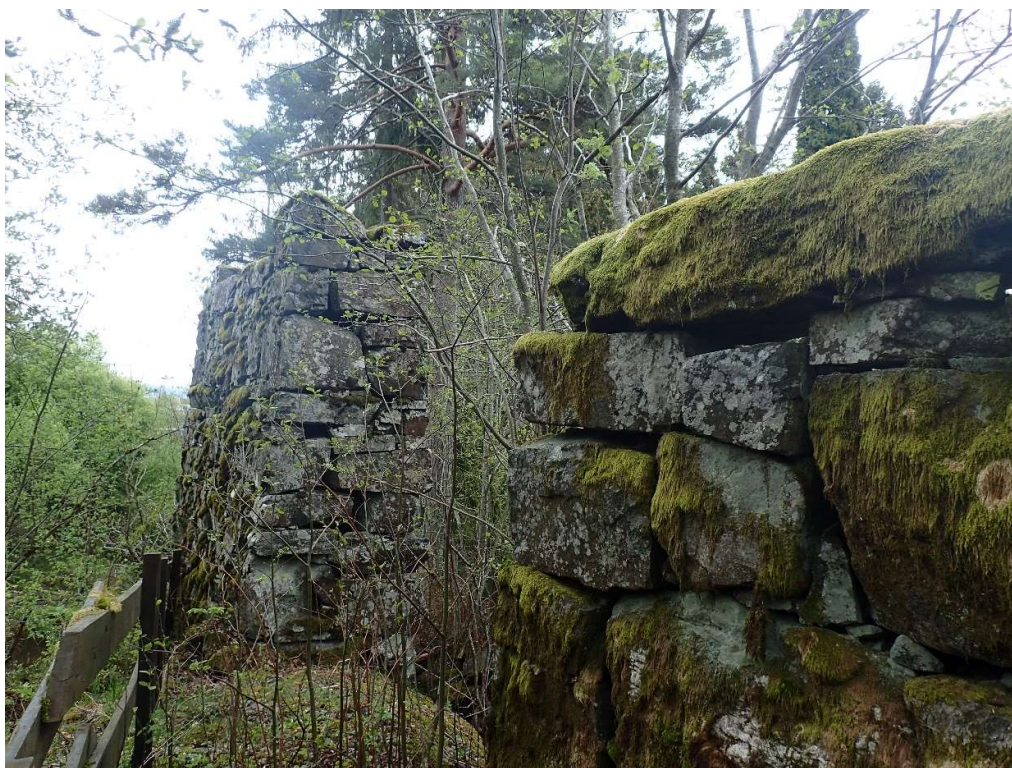
Sagruinen består av parallelle murer med 3,50 meters mellomrom. Lengden på murene er 14-15 meter. Den vestre muren ligger delvis på berg og har en åpning som er 3,80 meter bred tilnærmet midt på muren. Høyden på muren i sør er 2-2,10 meter, i nord er den vestre muren 4,5 meter høy. Tykkelsen på den vestre muren er omtrent 1,45 meter og den østre muren er omtrent 1,60 meter bred.

Foto 22 og Foto 23: Sagrainen med idnr. 12322. Det nederste foto viser åpningen i vest. Foto er tatt henholdsvis mot nord og nordøst.

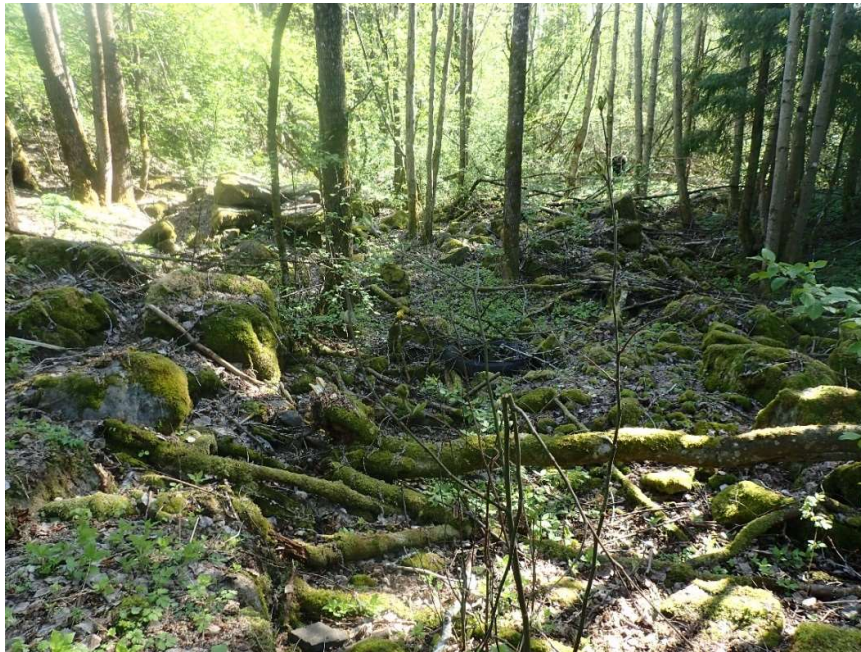
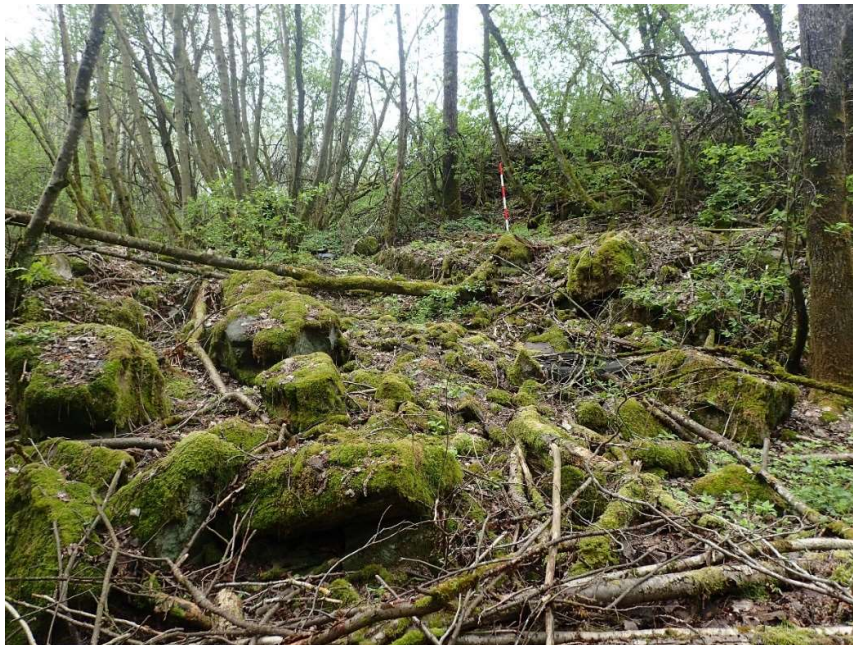
Grunnplanet på sagrainen er 12 meter i Ø-V retning og 7,5 meter bred. Fundamentet er på det høyeste 1,10 meter. Det ser ut som sagrainen har bestått av fire pilarer, og har helt tydelig hatt åpning i nord, mer usikker i sør ut mot åa. Murenes bredde målt i vest er 2,7 og 2,4 meter. Mellom murene og inni ruinen ligger det en røys med små bruddstein. I vest ligger fundamentet litt høyere i terrenget

Foto 24 og Foto 25: Sagtuft idnr. 267607, foto tatt henholdsvis mot nordøst og sørvest.

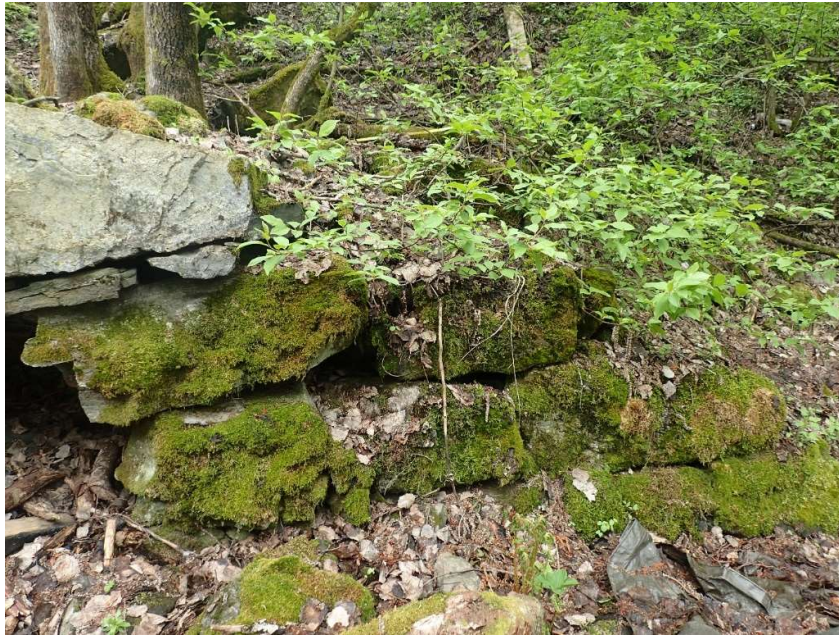
*Foto 26: En del av den bevarte muren på sagtuft idnr. 267607, foto tatt mot nord.*

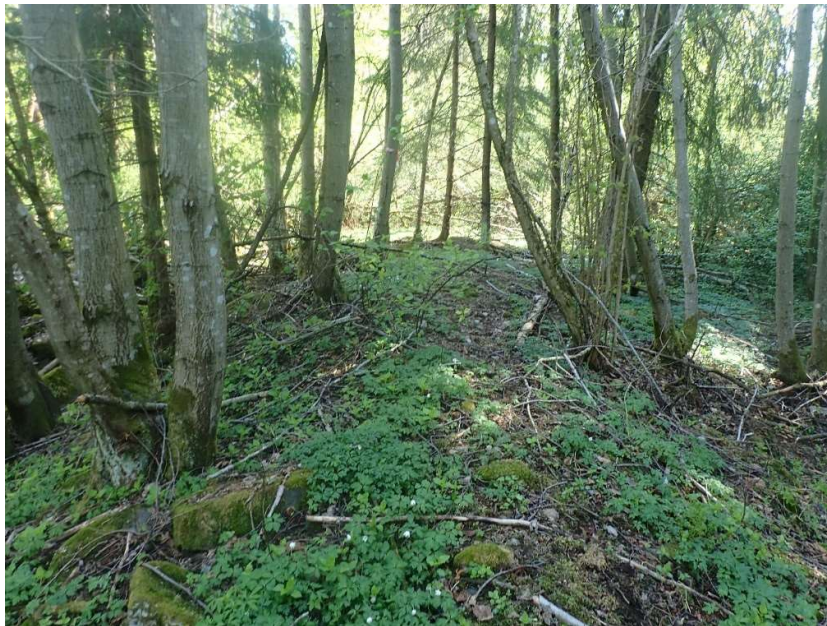
Mellom sagtuften og Byåa er det en voll bygd opp av stein og sand/jord. Denne kan ha hatt en funksjon for å lede vann til vannhjulet. Vollen er minst 30 meter lang, 6 meter bred og omtrent 0,8 meter høy. Mellomrommet mellom vollen og sagruinen er omtrent 1,2 meter og følger parallelt med ruinen.

*Foto 27: Vollen mellom sagtuften og Byåa, foto tatt mot nordøst.*

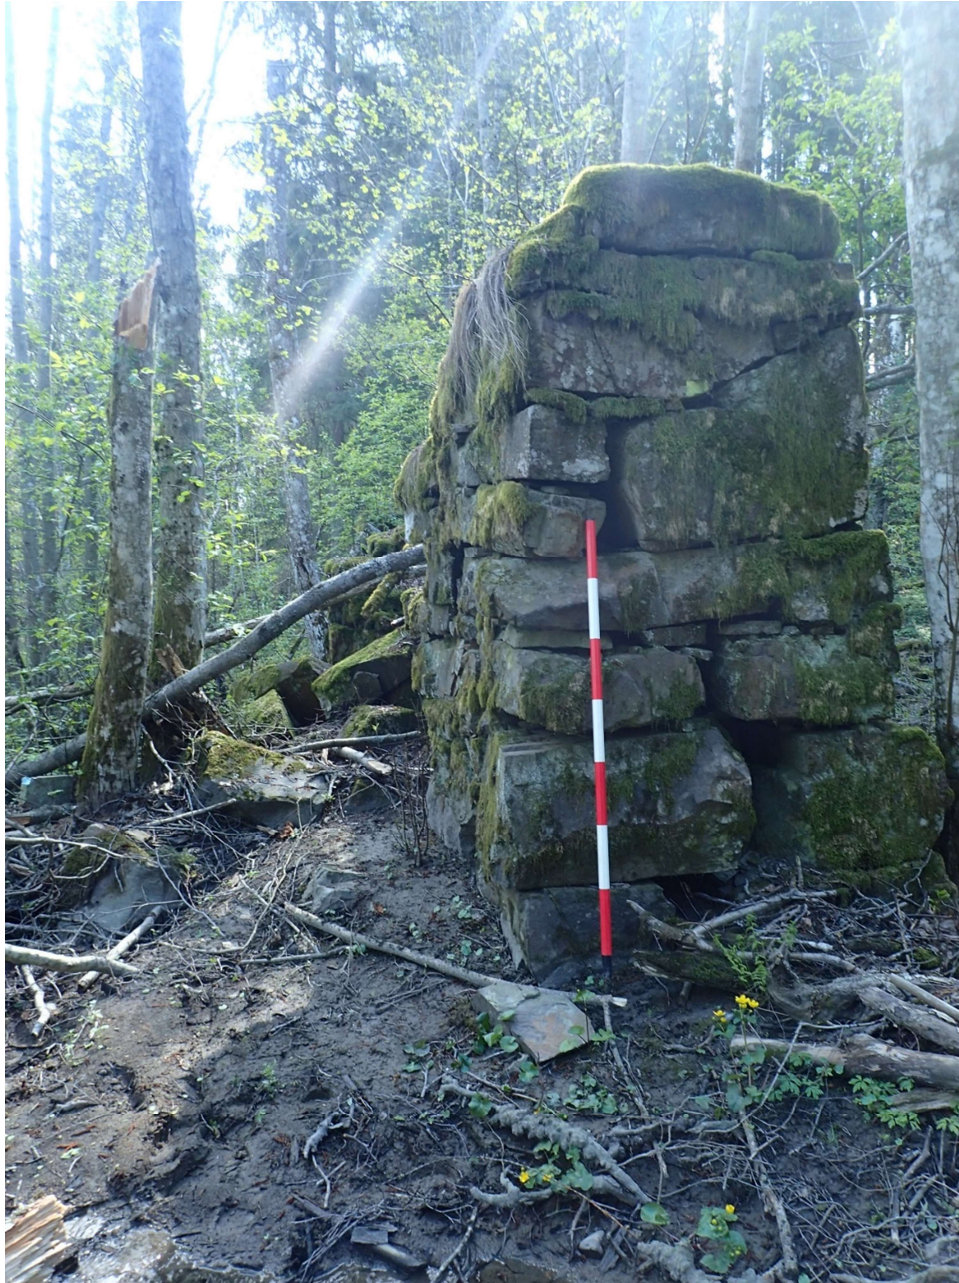
Murene ligger orientert NV-SØ. Muren nærmest Byåa er bare 0,5 meter høy og det er bare fundamentet igjen. Her har det blitt tatt vekk stein for å bruke andre steder. Bredden på murfundamentet er 1,60 meter, men smalner mot SØ. To murpilarer ligger etter hverandre, parallelt med den lange. Disse er mellom 2,5- 3 meter høye, men har rast ut og det ligger mye stein inni ruinen. Mellomrommet mellom murpilarene er 2,5 meter. Tykkelsen på murpilarene er omtrent 1,6 meter. Ytre mål på selve ruinen er 14 meter i NV-SØ retning og bredden er 7,5 meter.

Foto 28: Sagruinen idnr. 80278-1, foto tatt mot sørøst.

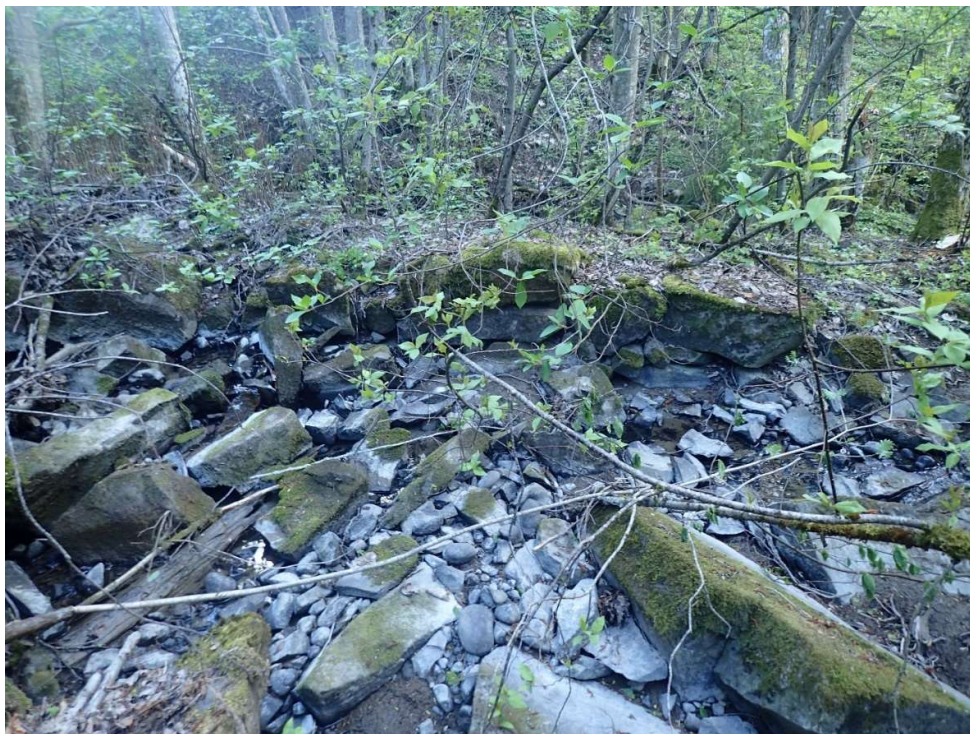
*Foto 29: Sagruinen idnr. 80278-1, foto tatt mot nord.*

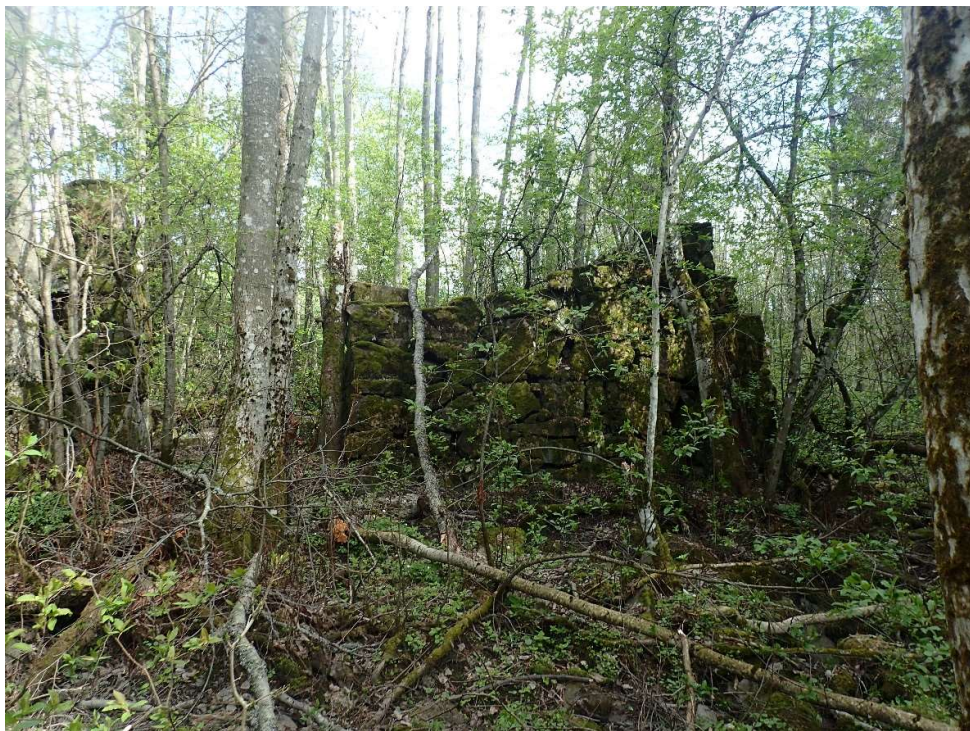
*Foto 30: Sagruinen idnr. 80278-1, foto tatt mot nord*

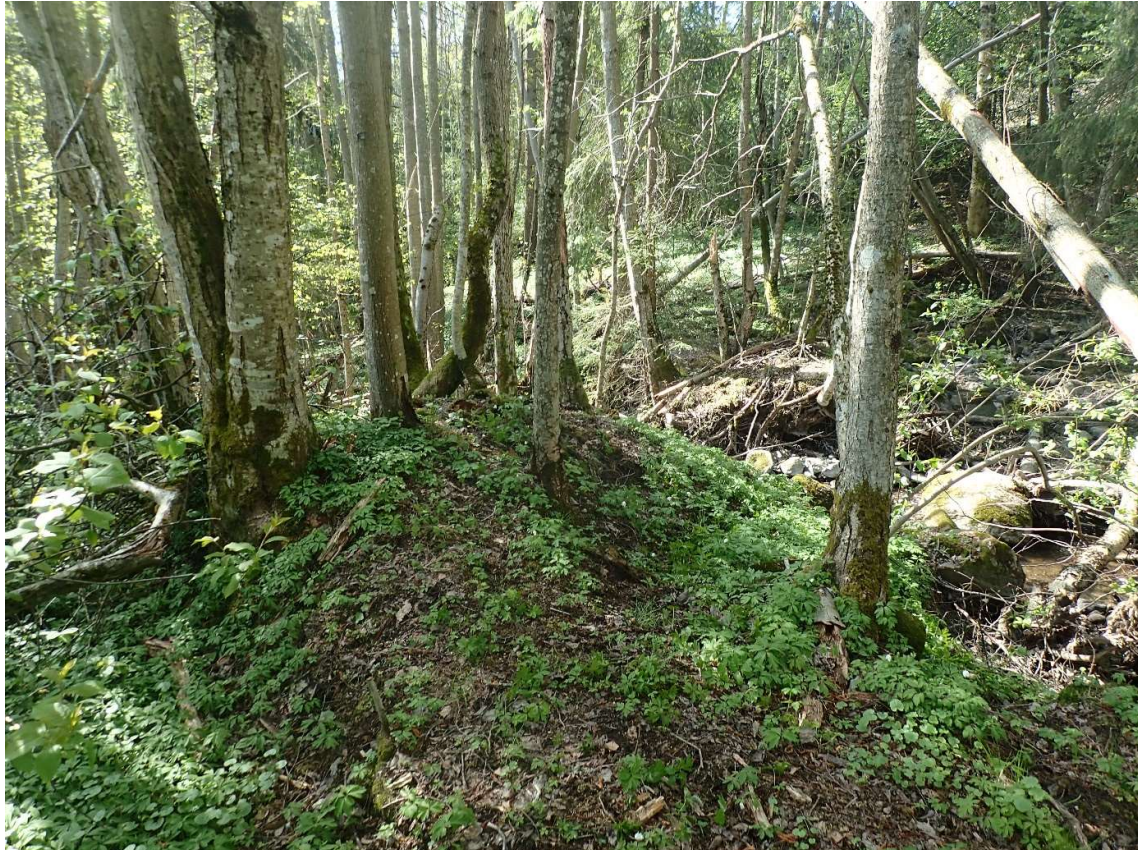
Den opprinnelige beskrivelsen av en skrådam stemmer godt med ny registrering i 2019. Den ligger 20 meter fra sagruinen. Det mest markante er at det på begge sider av Byåa er forhøyninger som ser ut som rester etter en demning. Her er det en smal passasje for vannet å renne. Det ligger også stokker nedenfor i elva som kan komme fra denne konstruksjonen.

*Foto 31: Skrådam/demning idnr. 80278-2, foto tatt mot sørøst.*

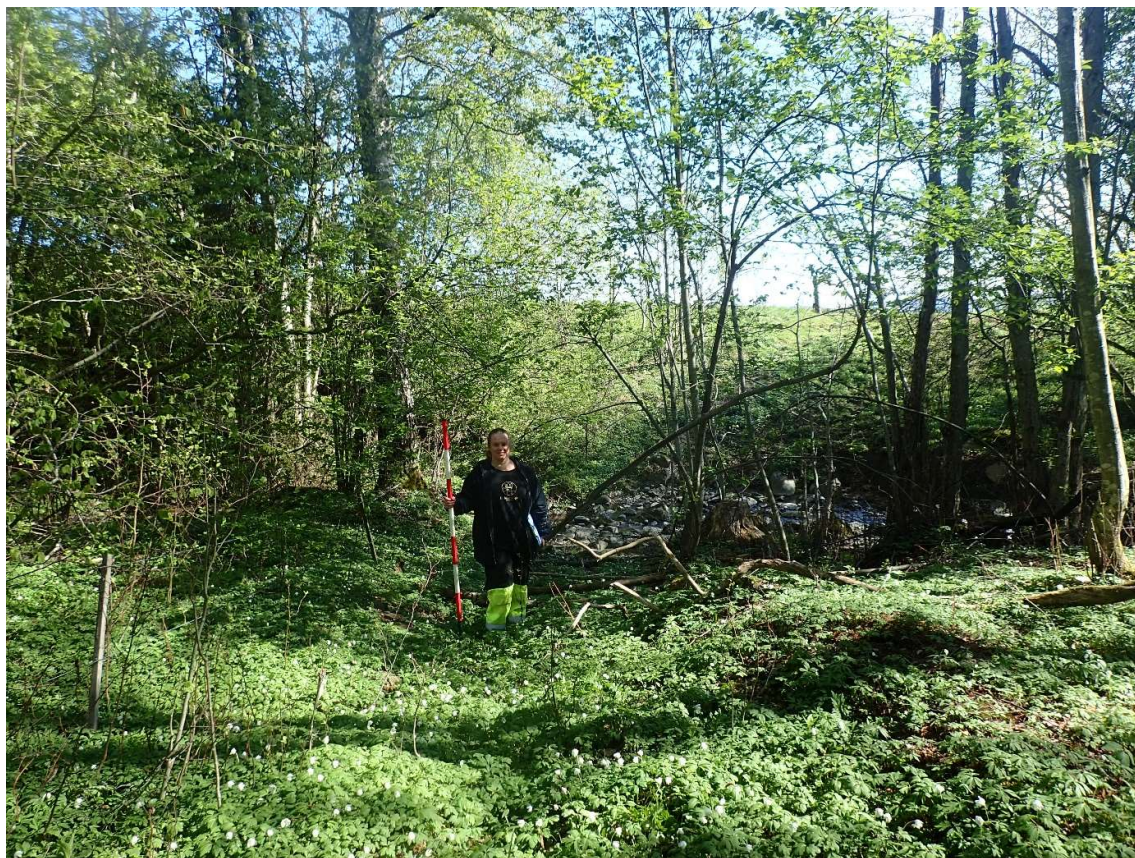
På et historisk kart fra 1804 (se kart 6, side 14) vises et veifar som går fra Kongeveien i østlig retning og krysser Byåa i knekken på elva og over til plassen Enga/Byenga. Denne stemmer godt med det registrerte veifaret.

Foto 32: Veifar idnr. 80278-3, foto tatt mot nord.

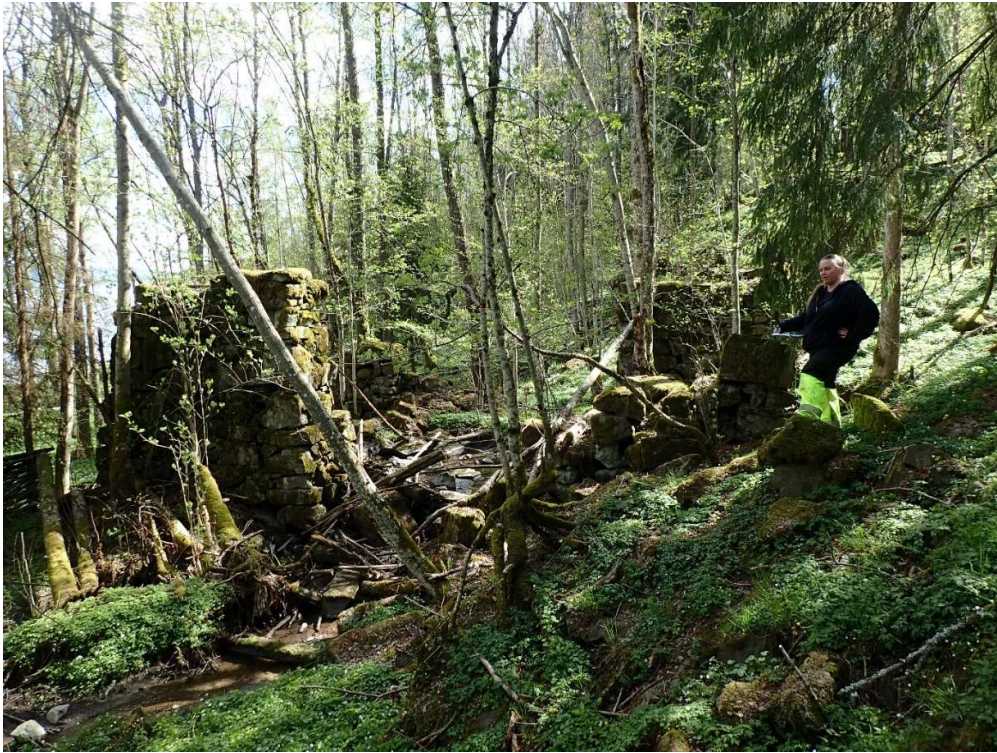
*Foto 39: Sagtuft idnr. 22183-1 med Marianne Johansson som målestokk, foto tatt mot sør.*

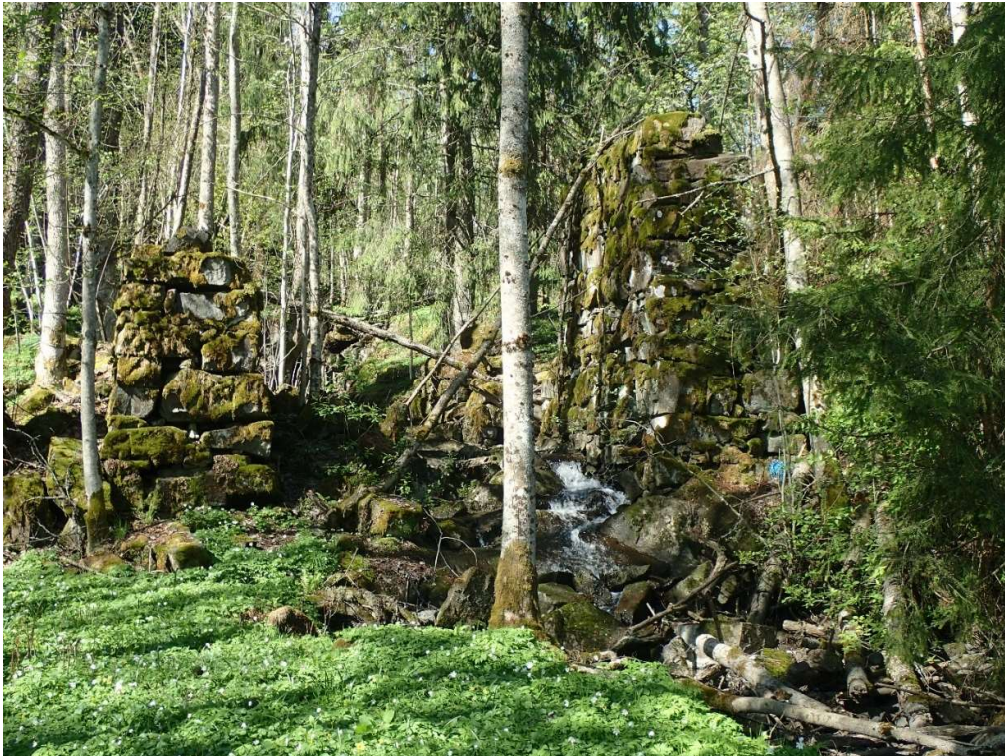
*Foto 40: Sagtuft idnr. 22183-1, foto tatt mot nordøst.*

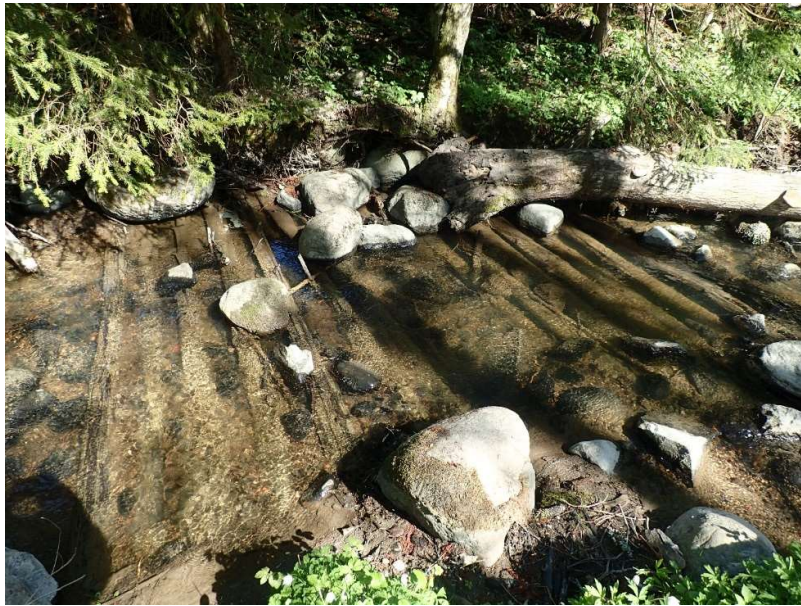
*Foto 41: Stokker/kavler idnr. 22183-2, foto tatt mot nord.*

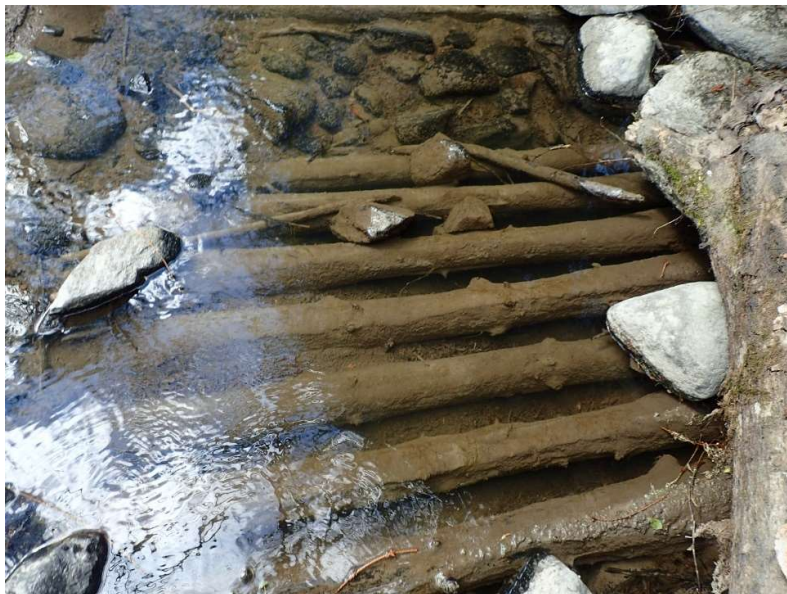
*Foto 42: Stokker/kavler idnr. 22183-2, foto tatt mot nord.*

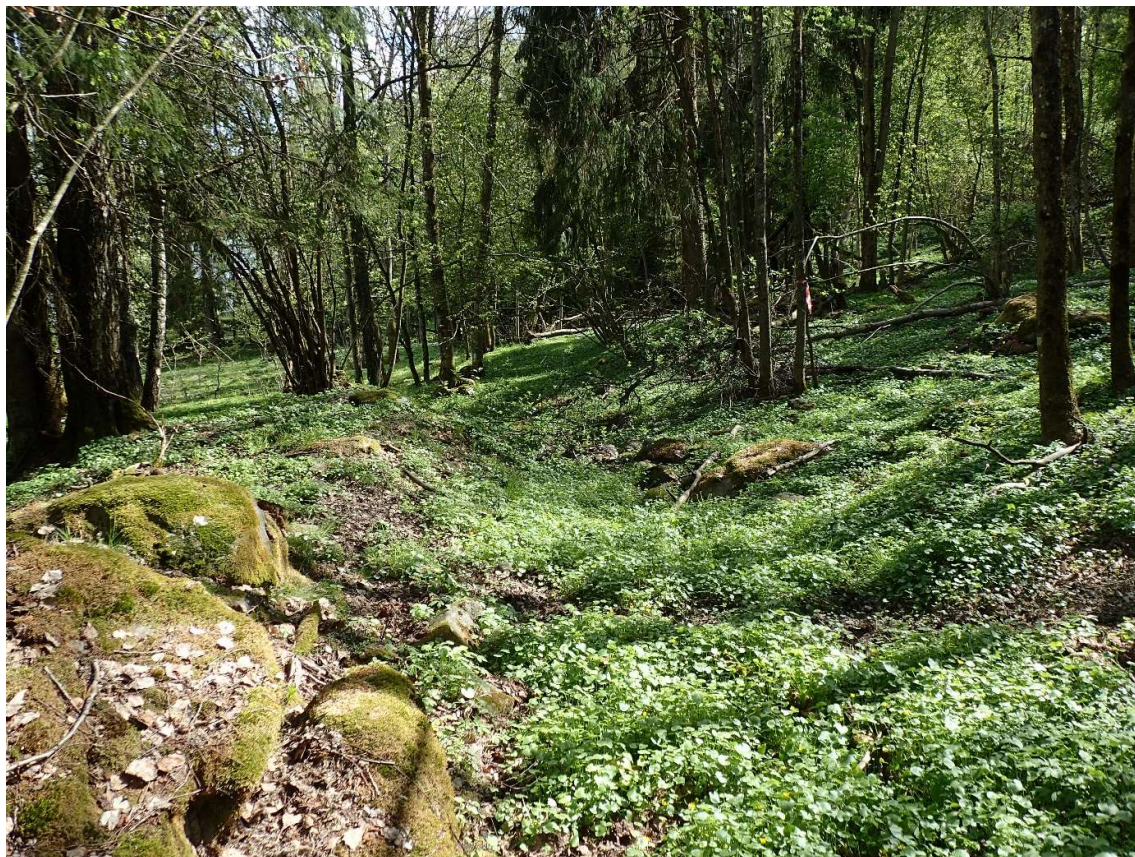
*Foto 44: Hulvei idnr. 22183-5, foto tatt mot sør.*

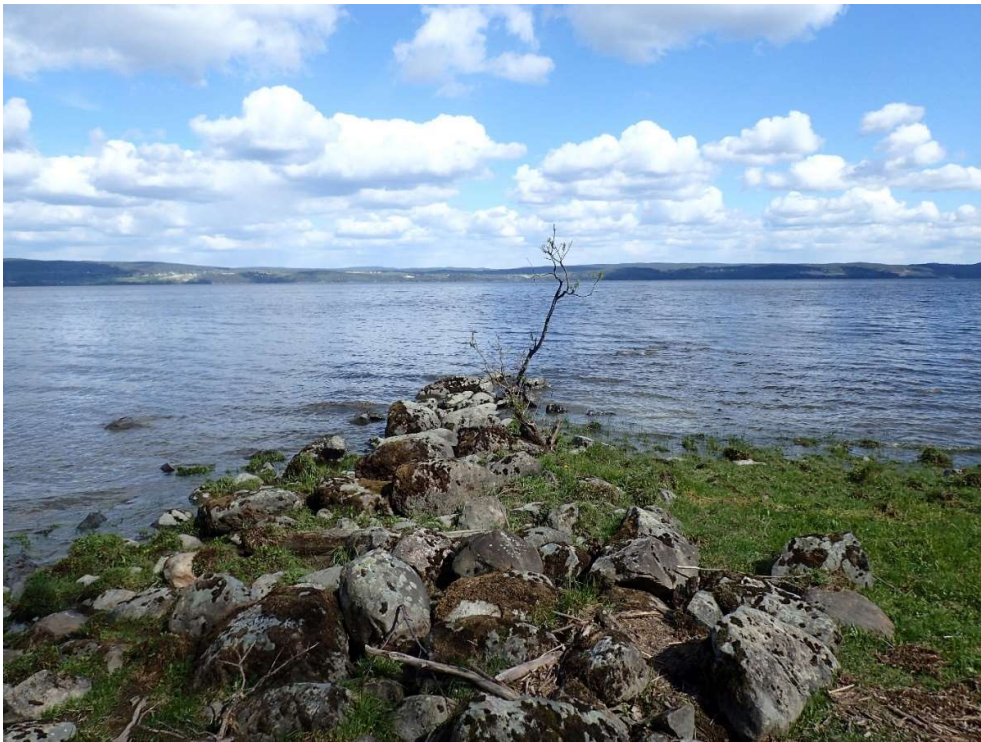
*Foto 45: Steinstreng idnr. 22183-6, foto tatt mot øst.*

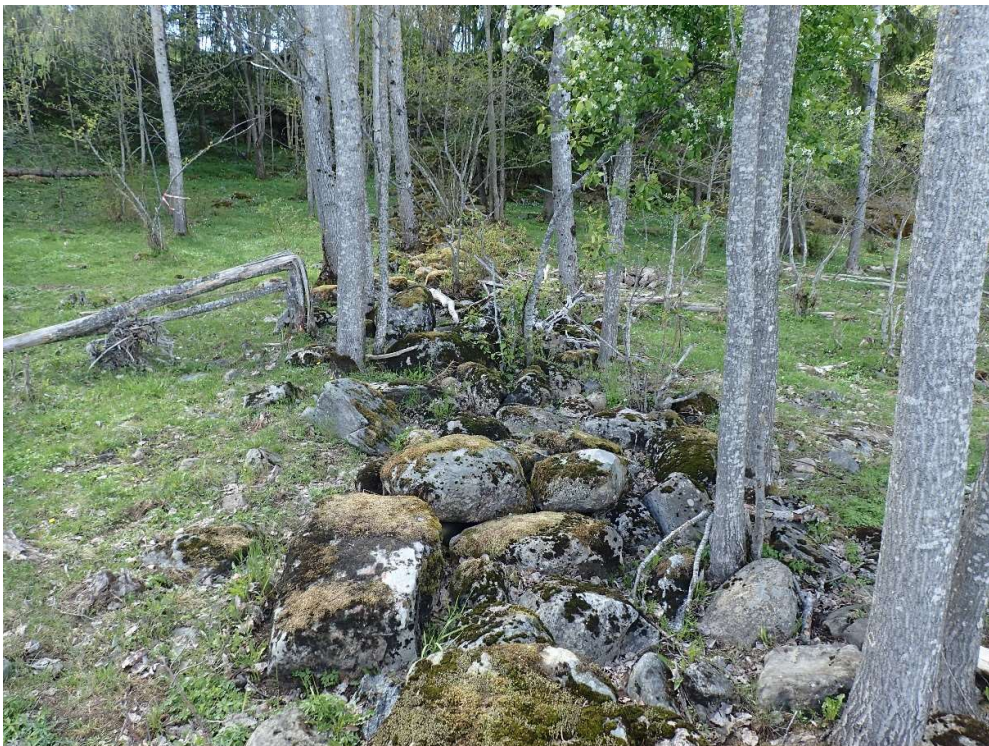
*Foto 46: Steinstreng idnr. 22183-6, foto tatt mot vest.*
