Miljøprosjekt Lomma

Miljøregistrering

BÆRUM
ELVEFORUM

BÆRUM
KOMMUNE

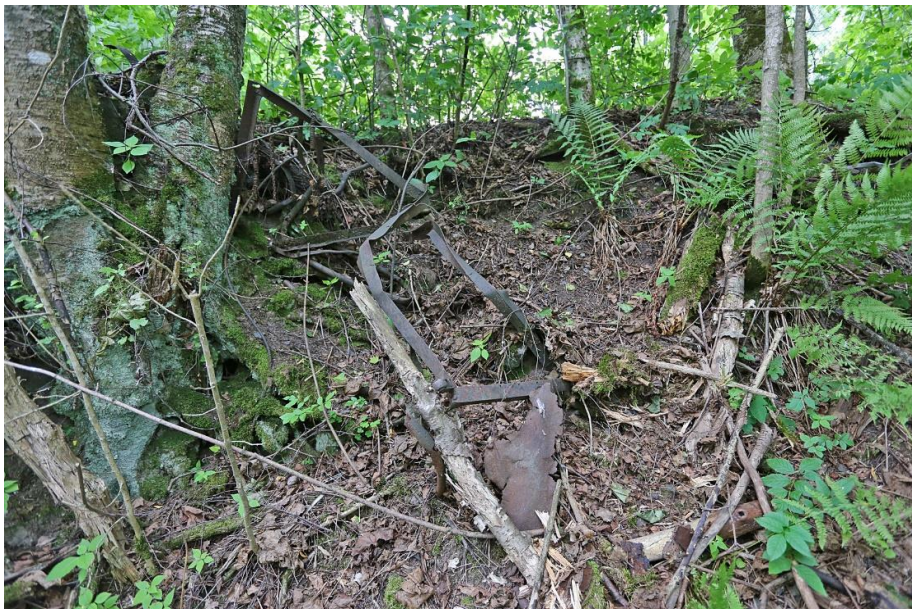
Når man har gått elvebredden opp og ned flere ganger ser man et tydelig mønster: Der det tidligere var slakke hellinger ned mot elva har disse blitt fylt ut slik at terrengnivået er hevet in mot elva. Dette er nok gjort delvis for å sikre mot flom, og delvis for å utnytte de elvenære arealene til ulike nye bruksformål (bolig- og industribygg, garasjeplass, parkeringsplass, annet uteareal til privatboliger etc.). Denne prosessen har nok foregått over mange tiår, og den har foregått i det stille. Det som så har skjedd er at kantene ned mot elva flere steder har blitt så bratte at det er vanskelig/umulig å bruke område som turområde/sti. I tillegg ser man dessverre at fyllmassene som er benyttet til disse terrengforandringene (utfylling mot elv) svært ofte består av mye «urene masser» der jord er iblandet jernskrammel, betongrester, glass, teglstein, asfalt, gummi og annet skrot. Når terrengforandringene mot elven så har gjort kantene for bratte som turområde, gror det igjen, og fristelsen for ytterligere utfylling (med urene masser) kan være stor.

Figur 2. Eksempel på utfylling mot elv der urene masser er benyttet (fra område 51)

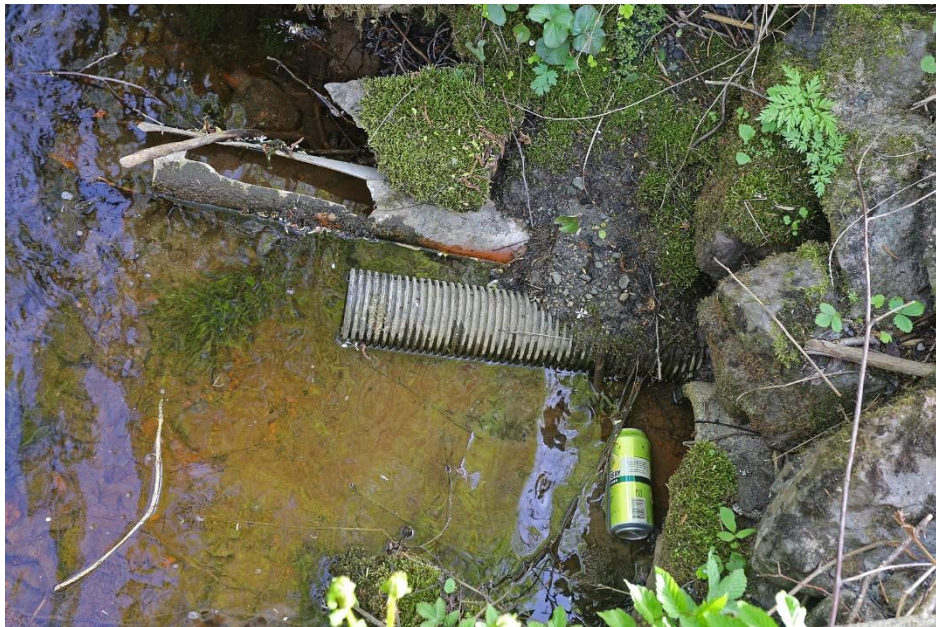
Det er mange rør som munner ut i elva. Ingen av disse er sjekket for innhold. Denne rapportens mandat er utelukkende å registrere hvor rør finnes.

Figur 3. Eksempel på ulike rør som munner ut i elva (fra område 7)

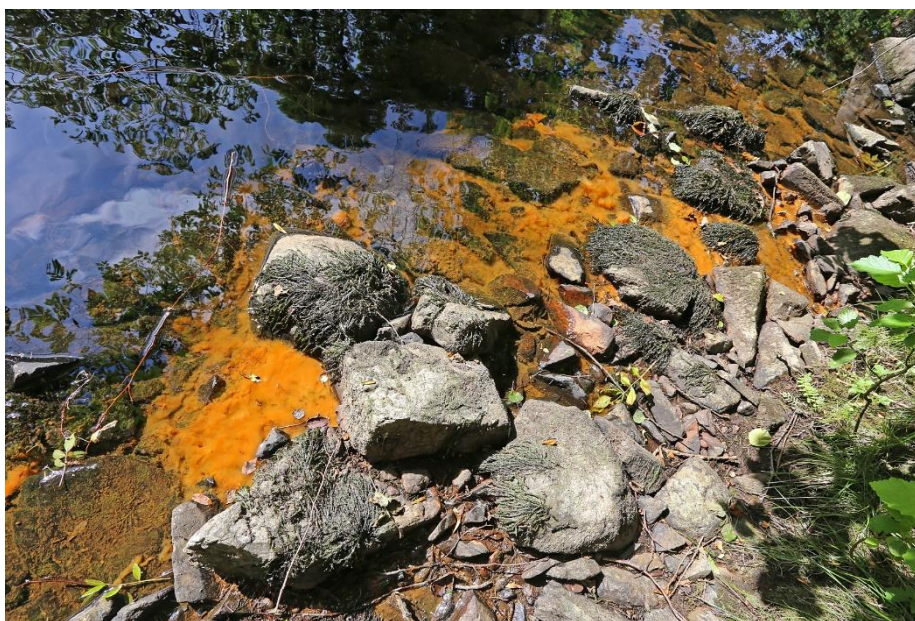
Figur 4. Flere steder langs elva forekommer slik jernutfelling med tilhørende bakterieoppblomstring. Det ser ikke helsebringende ut (fra område 62)

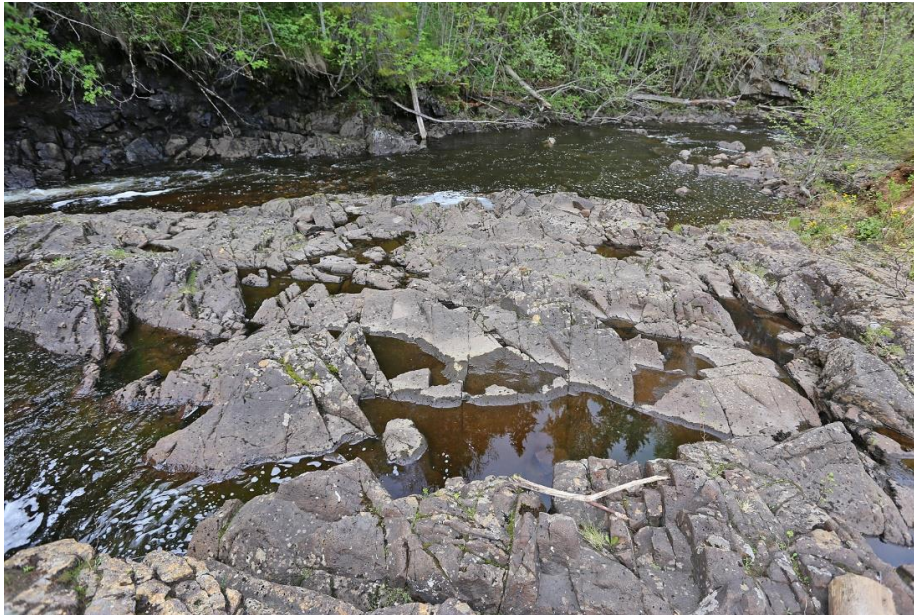
Denne algeproduksjonen skyldes bl.a. avrenning (gjødning) fra landbruksområdene langs Lomma.

Figur 5. Oppe i marka, ved Guribysaga, er det lite grønnske på steinene.

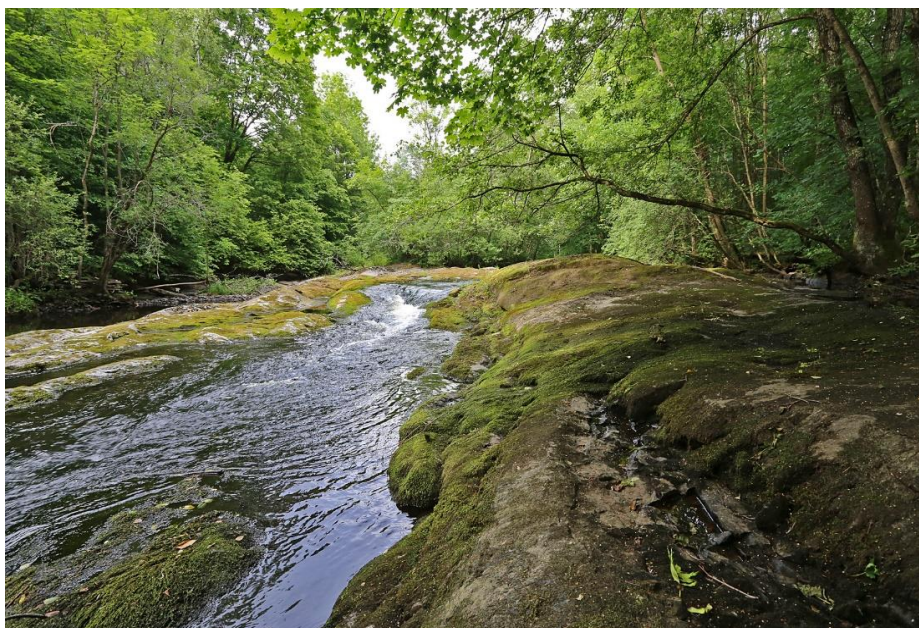
*Figur 6. Lenger ned i Lomma, nær Vøyen mølle, er det adskillig mer grønnske på steinene.
(bildet er riktignok tatt noe senere på sommeren)*

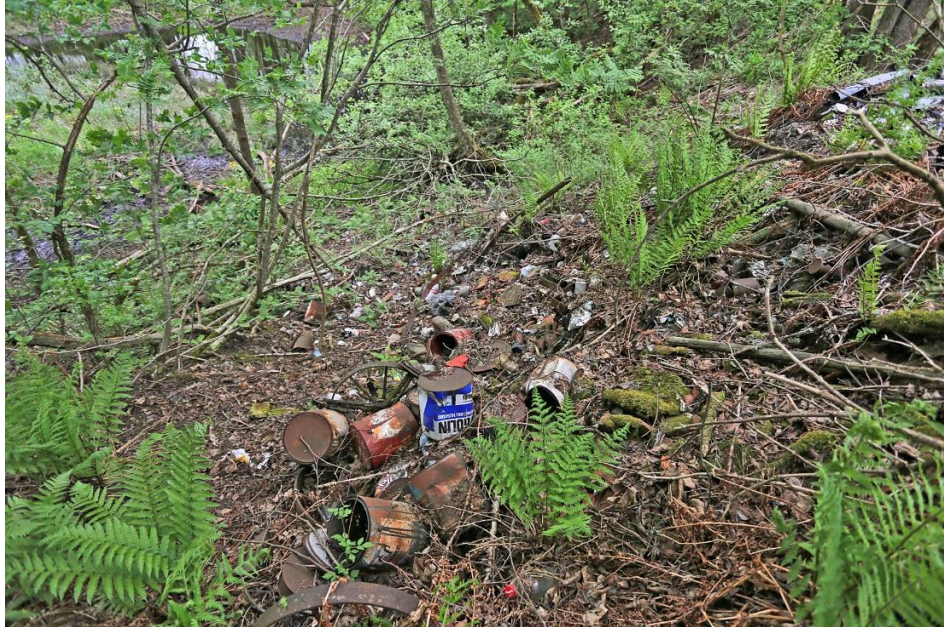
Figur 7. Gammel gårdsfylling ved område 108.

1. (A) Annet uakseptabelt:
Gårdsfylling 10m lang x 10m bred inneholdende glass, metall, malingspann, blikk, plast og alt annet (u)tenkelig. Nederste del av fyllingen antas å være under vann ved flomvannstand, så deler av fyllingen da dras med flommen. Ser ut til at fyllingen brukes i dag da det ligger noen «intakte fylte plastsekker» her også (0639-0644).
2. (B) Sjøppel og skrot i grønnstrukturen (0-20m).

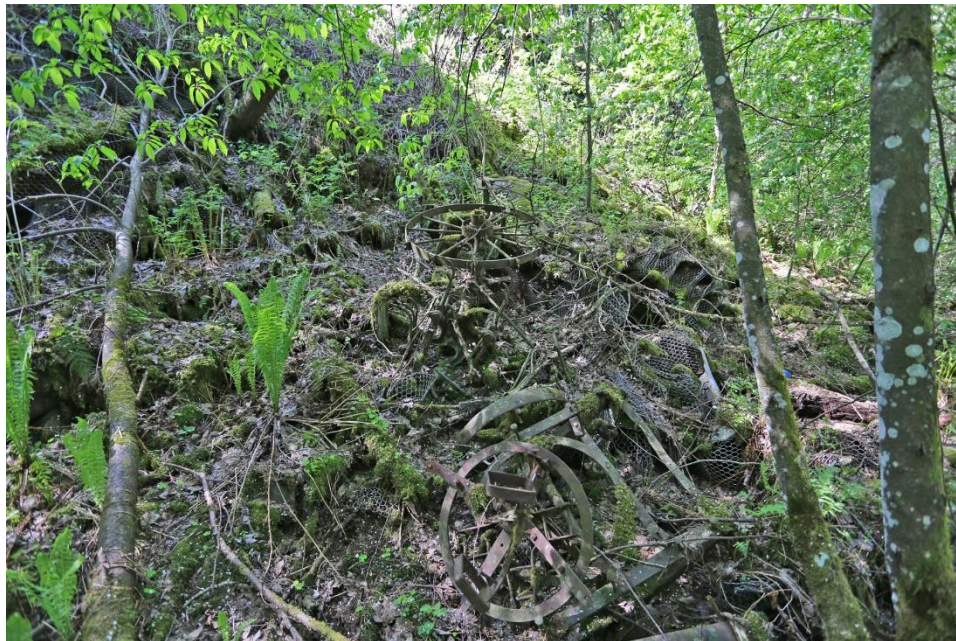
Figur 8. Gammel gårdsfylling ved område 14.

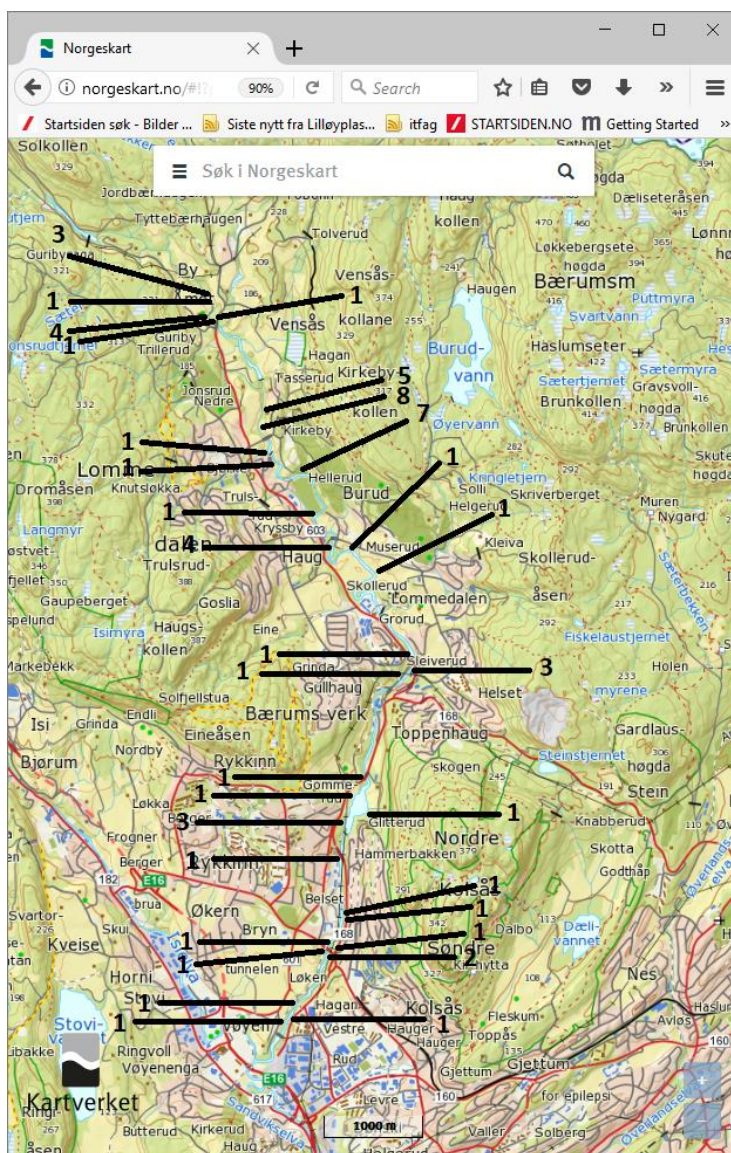
Det er en del rør som munner ut i elva. Dette kan være vann fra rørlagte sidebekker, overflatevann fra P-plasser og drenerør, samt rør av mer ukjent herkomst. Selv om elvebreddene er inspisert ved øyesyn kan det være rør som ikke er oppdaget. Dette kan skyldes:

Figur 9. Oversikt over rør som munner ut i elva

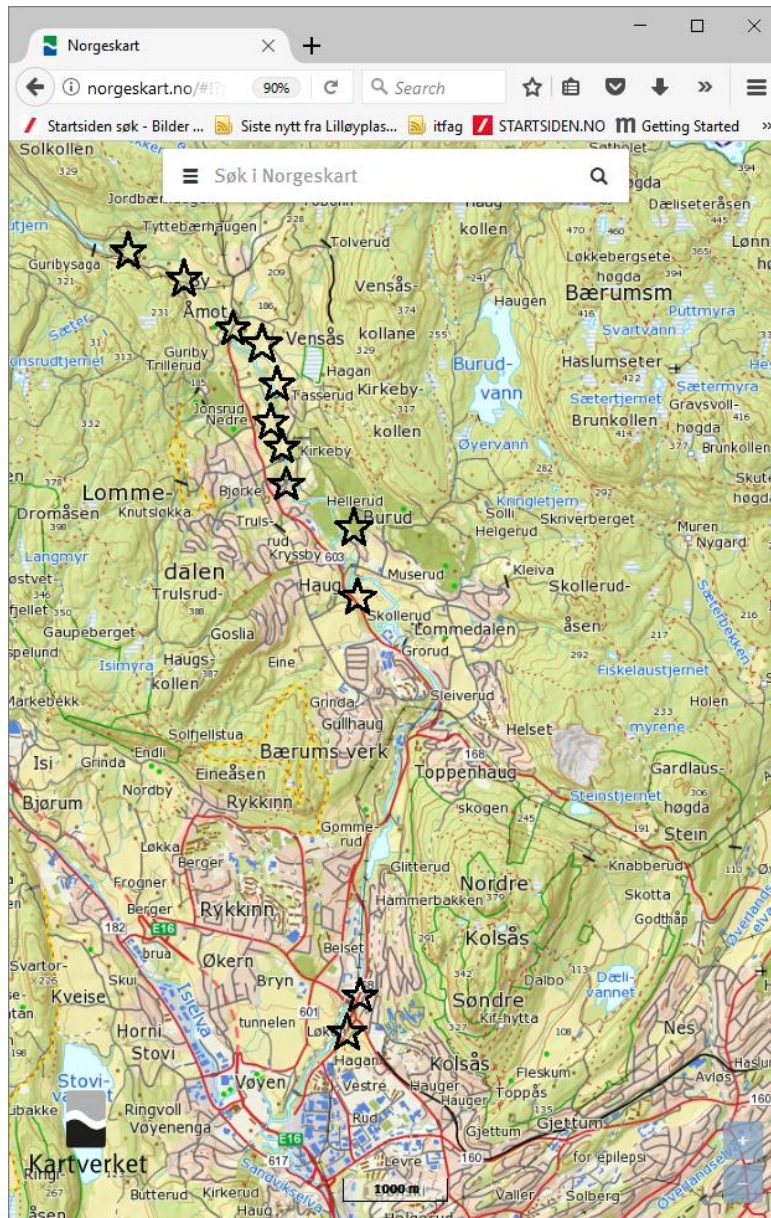
Det er en del gamle gårdsfyllinger langs Lomma. Noen steder er det vanskelig å avgjøre hvorvidt gamle etterlatenskaper skal kalles «gårdsfylling» eller ei. På kartet under vises ikke de områdene der henlagte, urene masser forekommer som utfylling benyttet til terrengheving mot elv eller som kunstige flomvoller.

Figur 10. Oversikt over gamle gårdsfyllinger langs Lomma.

Størrelsen på gårdsfyllingene varierer fra kun et par kvadratmeter til et par hundre kvadratmeter.
