11/10-2017

Miljøprosjekt Sandvikselva

Miljøregistrering

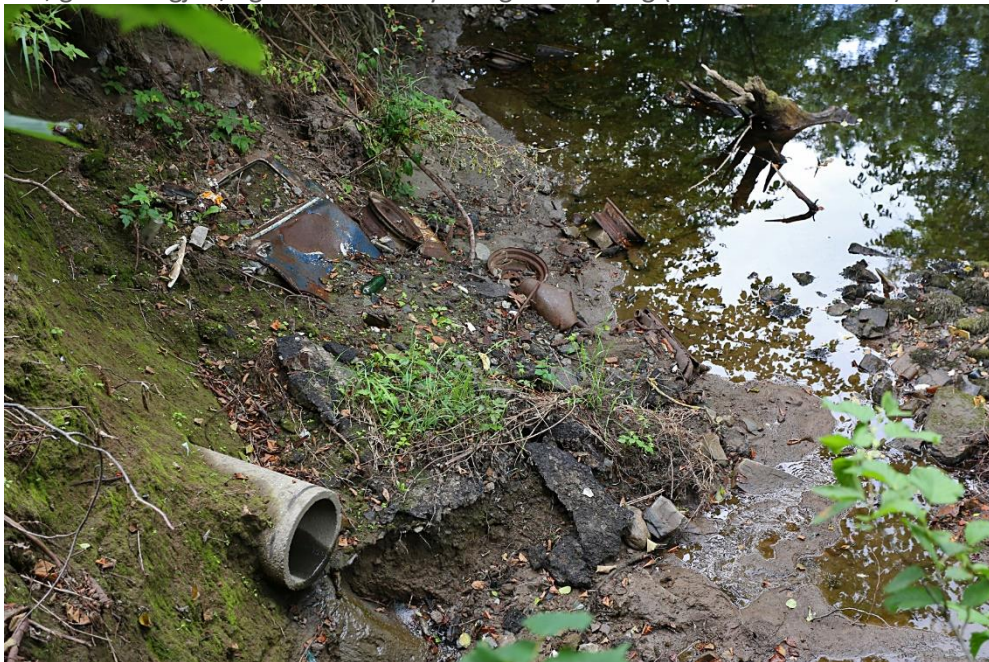
Når man har gått elvebredden opp og ned flere ganger ser man et tydelig mønster: Der det tidligere var slakke hellinger ned mot elva har disse blitt fylt ut slik at terrengnivået er hevet in mot elva. Dette er nok gjort delvis for å sikre mot flom, og delvis for å utnytte de elvenære arealene til ulike nye bruksformål (bolig- og industribygg, garasjeplass, parkeringsplass, annet uteareal til privatboliger etc.). Denne prosessen har nok foregått over mange tiår, og den har foregått i det stille. Det som så har skjedd er at kantene ned mot elva flere steder har blitt så bratte at det er vanskelig/umulig å bruke område som turområde/sti. I tillegg ser man dessverre at fyllmassene som er benyttet til disse terrengforandringene (utfylling mot elv) svært ofte består av mye «urene masser» der jord er iblandet jernskrammel, betongrester, glass, teglstein, asfalt, gummi og annet skrot. Når terrengforandringene mot elven så har gjort kantene for bratte som turområde, gror det igjen, og fristelsen for ytterligere utfylling (med urene masser) kan være stor.

Figur 2. Eksempel på utfylling mot elv der urene masser er benyttet (fra område 4)

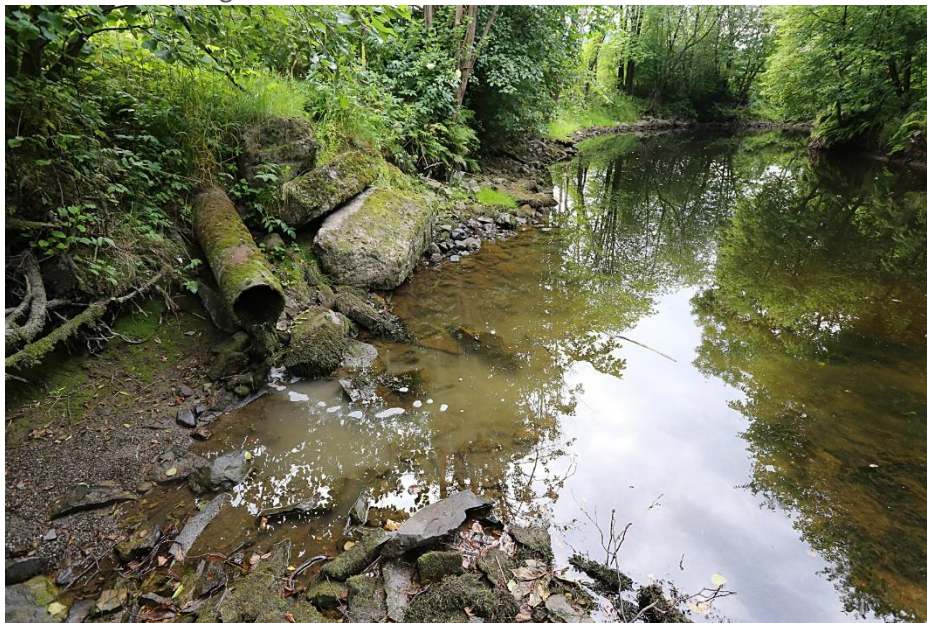
Figur 3. Eksempel på rør som fører ukjent væske ut i elva (fra område 5)

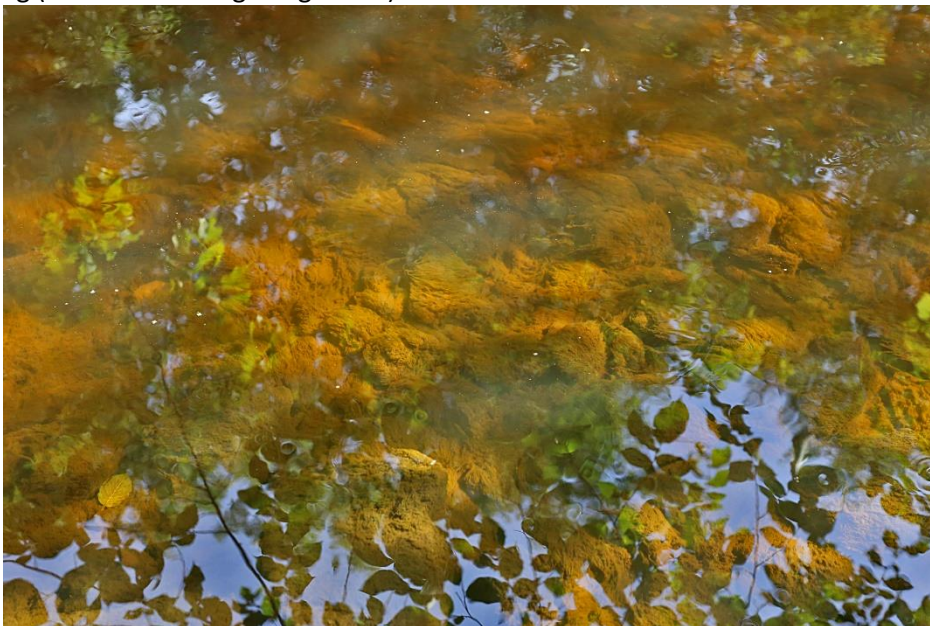
Figur 4. Brun-oransje bunnsedimenter bl.a. pga. for mye fosfor/nitrogen (fra område 62)?

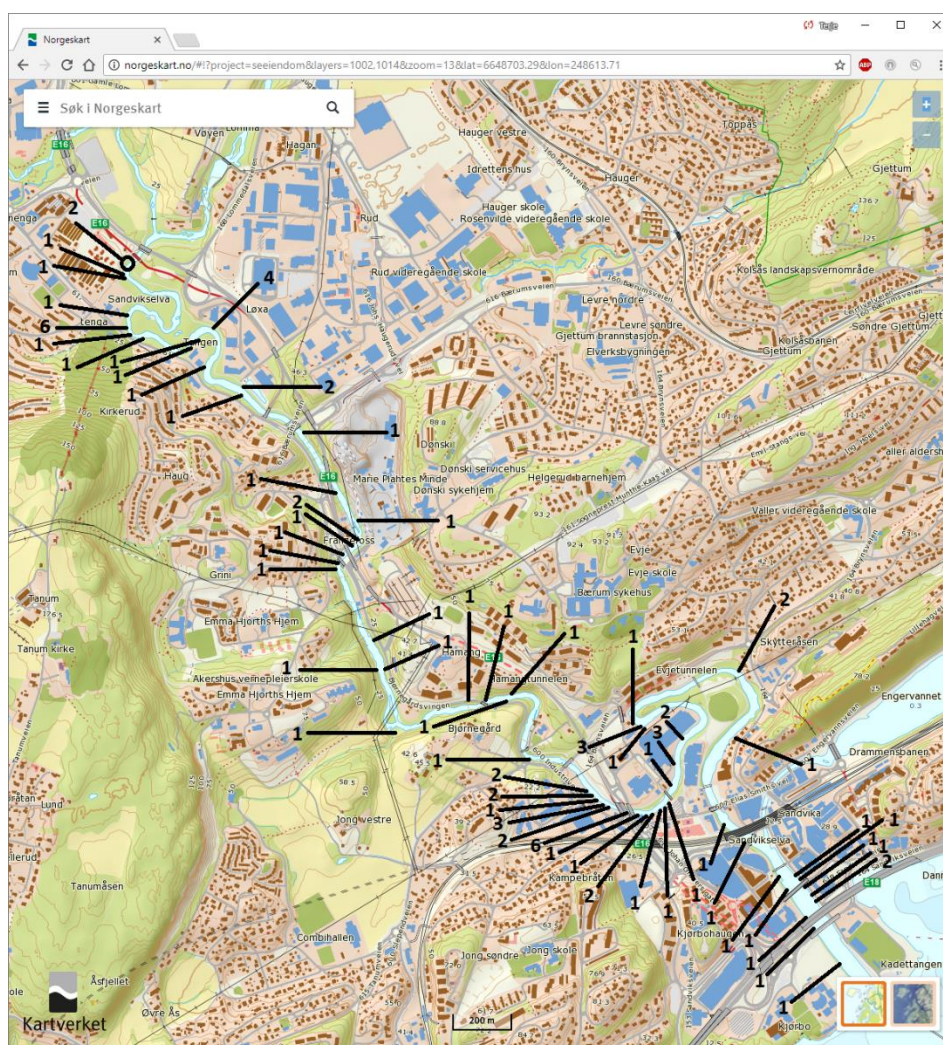
Figur 6. Oversikt over alle rør som ender i elva.

Strekenes plassering i forhold til elva indikerer på hvilken side av elva rørene finnes. Tallet utenfor strekene indikerer antall rør i/nær dette punktet (der streken «peker»).

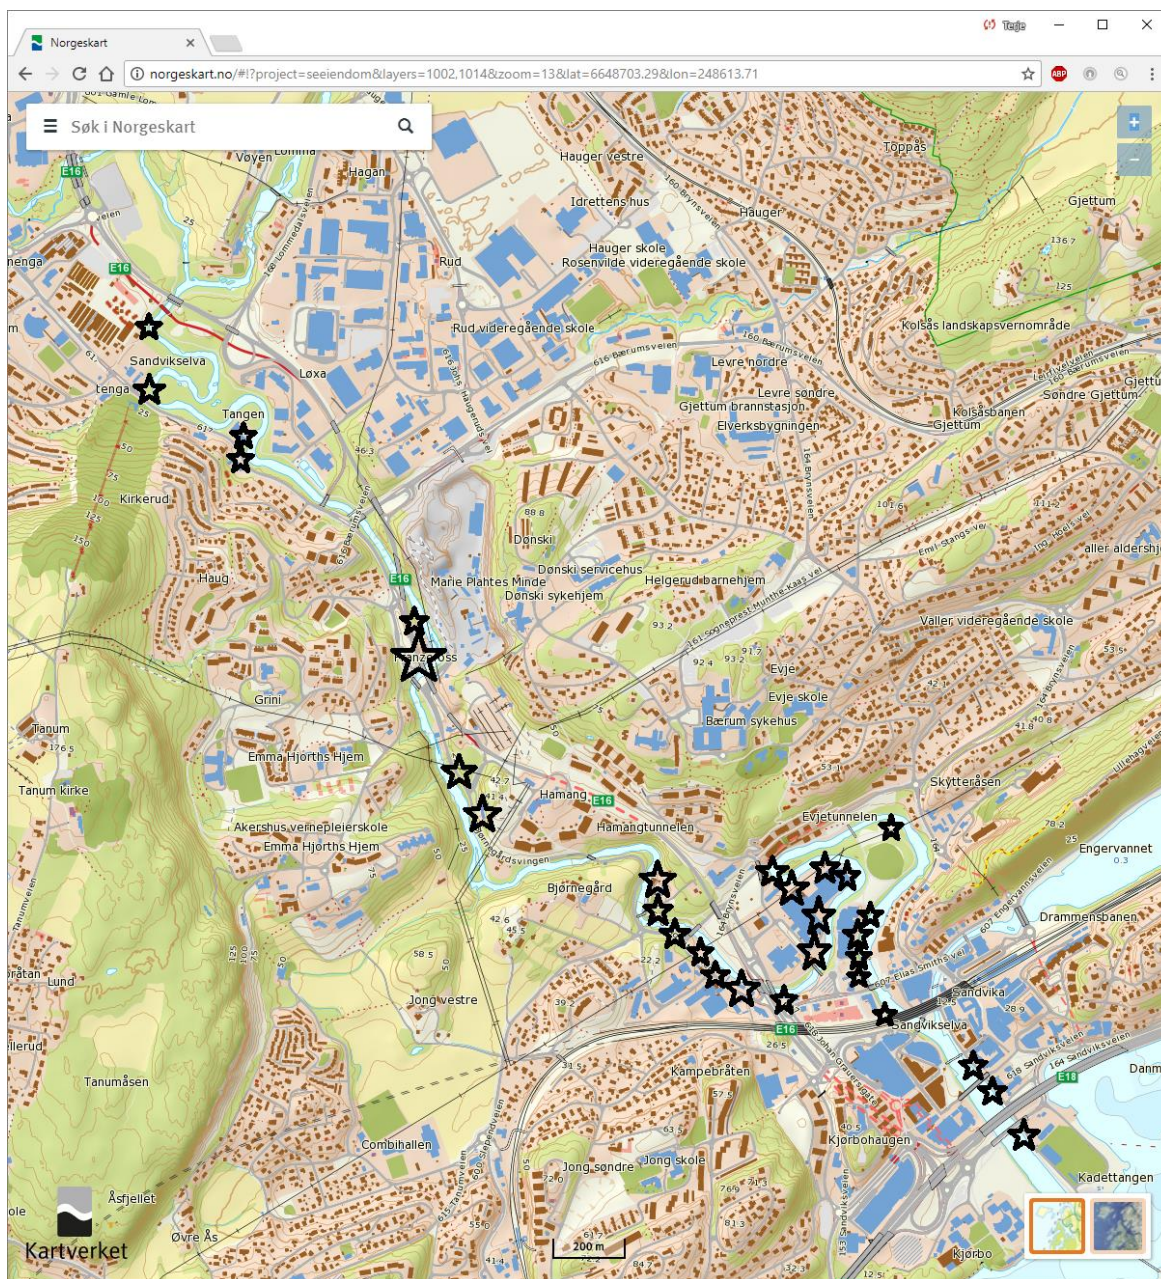
Figur 7. Oversikt over alle de steder langs elva det er lett å komme til med bil. Ved disse stedene kan det lett forekomme ulovlig dumping av snø, hageavfall og annet skrot.
