# Miljøprosjekt Sandvikselva

Miljøregistrering

Senatur ved Terje Bøhler har i 2017, på oppdrag fra Bærum Elveforum, gjennomført en detaljert kartlegging av elvemiljøet langs Sandvikselva. Prosjektets omfang er begrenset til å kartlegge de faktorer langs elveløpet som kan bidra til å påvirke elvemiljø og vannkvalitet på en uheldig måte. Avvik er så definert og listet i forhold til «elvehelsemessige betraktninger», men ikke i forhold til gjeldende reguleringsbestemmelser.

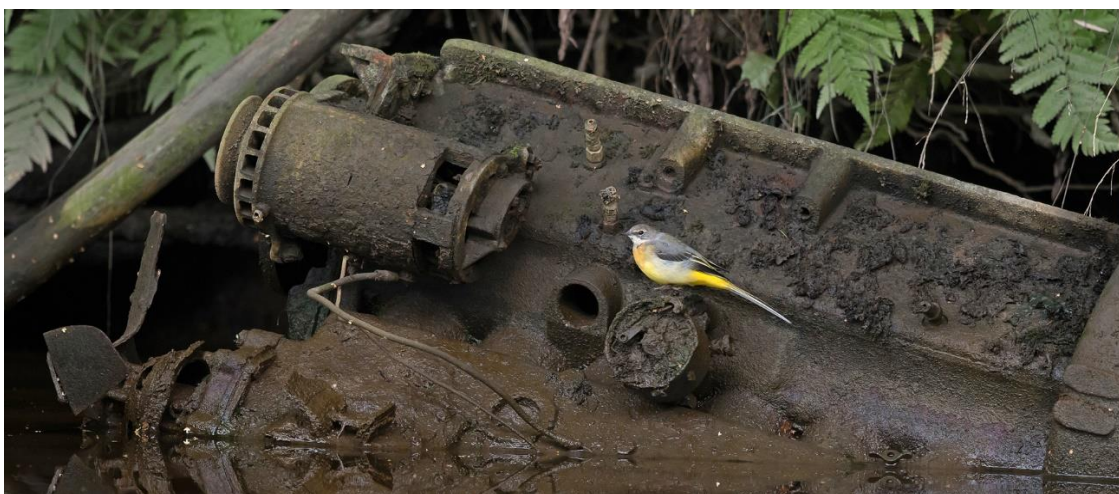
*Figur 1. Der det er enkel adkomst til elva med bil, dumpes det ting. Som f.eks. denne gigantiske motorblokken som ligger i elva rett under Løkke Bro (foto med vintererle: Jostein Myre)*

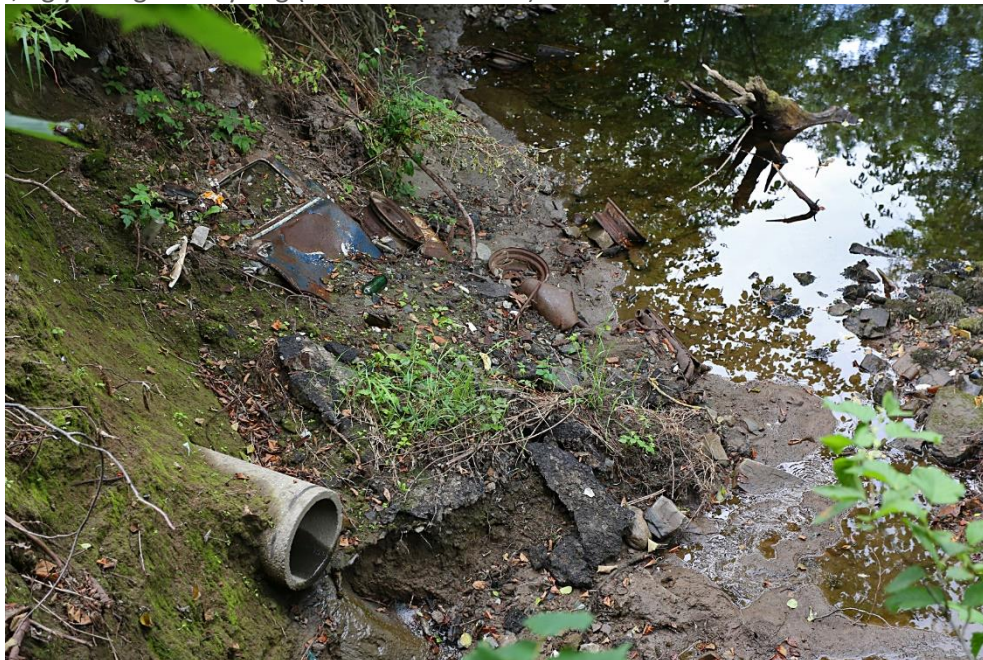
Når man har gått elvebredden opp og ned flere ganger ser man et tydelig mønster: Der det tidligere var slakke hellinger ned mot elva har disse blitt fylt ut slik at terrengnivået er hevet inn mot elva. Dette er nok gjort delvis for å sikre mot flom, og delvis for å utnytte de elvenære arealene til ulike nye bruksformål (bolig- og industribygg, garasje plass, parkeringsplass, annet uteareal til privatboliger etc.). Denne prosessen har foregått over mange tiår, og den har foregått i det stille. Det som så har skjedd er at kantene ned mot elva flere steder har blitt så bratte at det er vanskelig/umulig å bruke område som turområde. I tillegg ser man dessverre ofte at fyllmassene som er benyttet til terrengforandringene (utfylling mot elv) er «urene masser» der jord og stein er iblandet jernskrammel, betongrester, glass, teglstein, asfalt, gummi og annet skrot. Når så terrengforandringene mot elven har gjort kantene for bratte som turområder, gror de igjen, og ytterligere utfylling (med urene masser) kan lett skje.

Figur 2. Eksempel på utfylling mot elv der urene masser er benyttet (fra område 4)

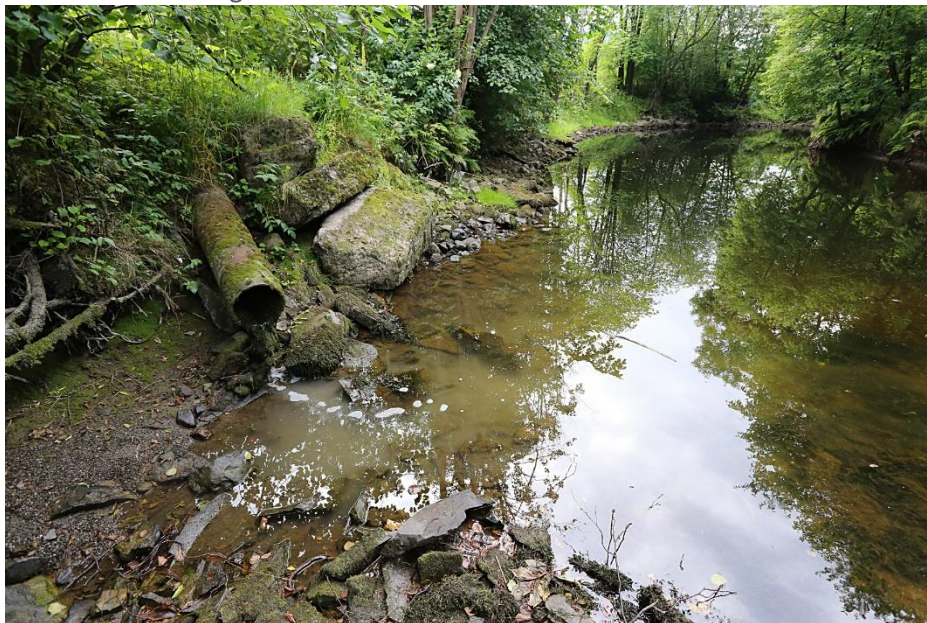
*Figur 3. Eksempel på rør som fører ukjent væske ut i elva (fra område 5)*

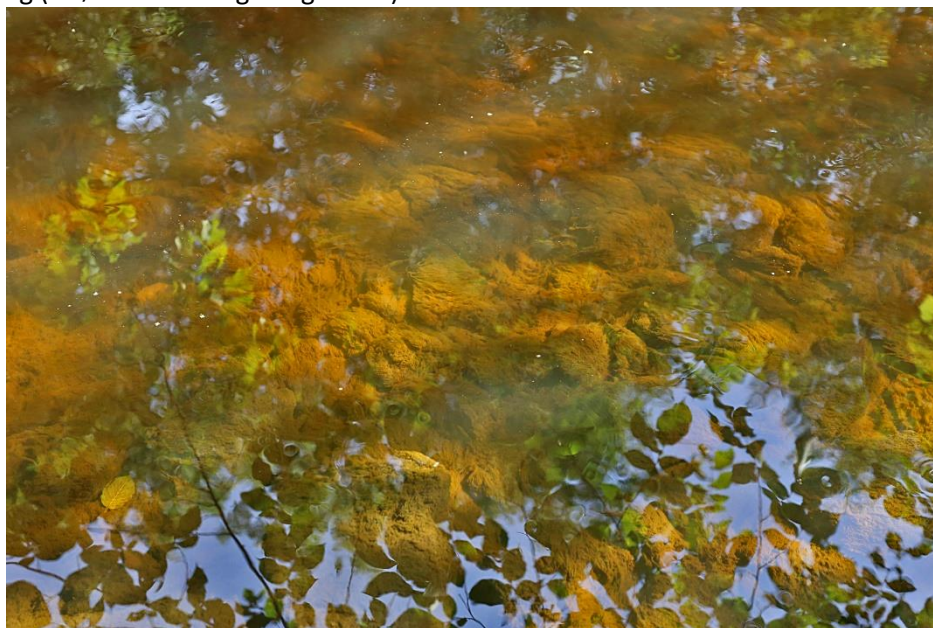
*Figur 4. Begroinger av sopp og bakterier.  
Typisk symptom på forhøyet nærings saltbelastning (fra område 62)*

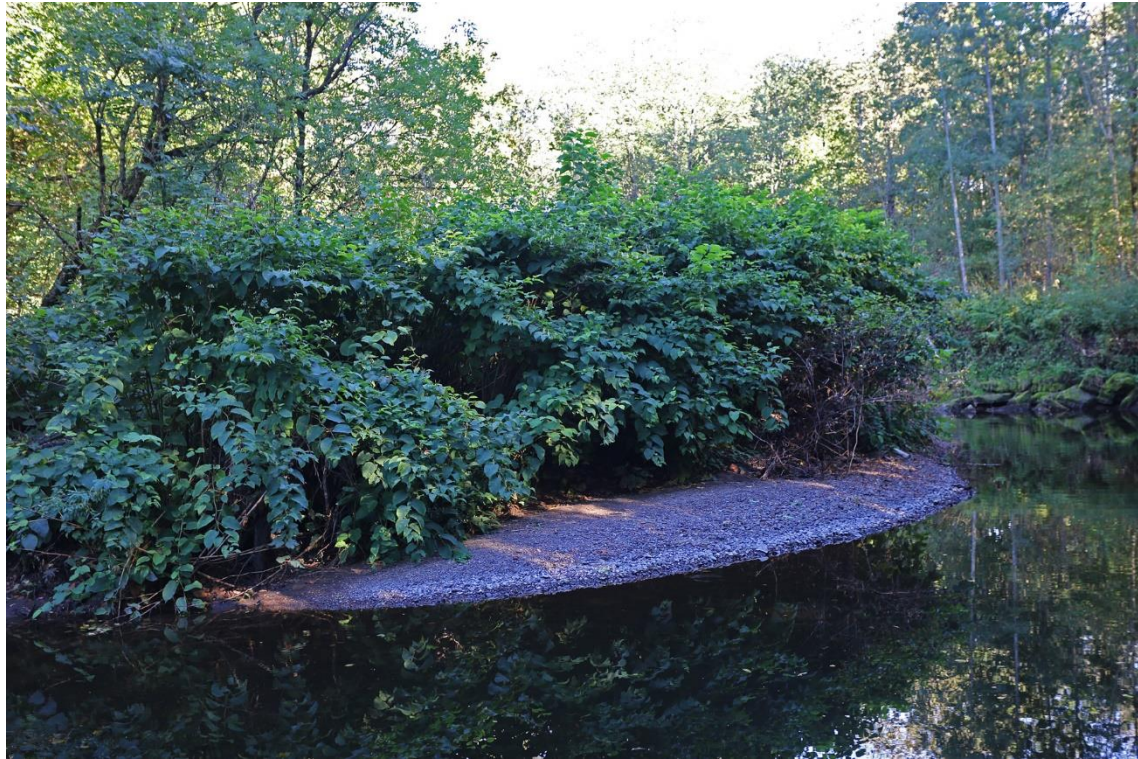
*Figur 5. Parkslirekne forekommer flere steder langs vassdraget og er i fortsatt spredning. Den sprer seg primært ved at rester av jordstengler spres med rennende vann. Her sees en tett bestand av parkslirekne langs elvekanten i område 3. Den endrer naturmiljøet totalt der den etablerer seg, og fortrenger alle de naturlig forekommende plantene. Bekjempelsen er krevende, og planterester må spesialhåndteres.*

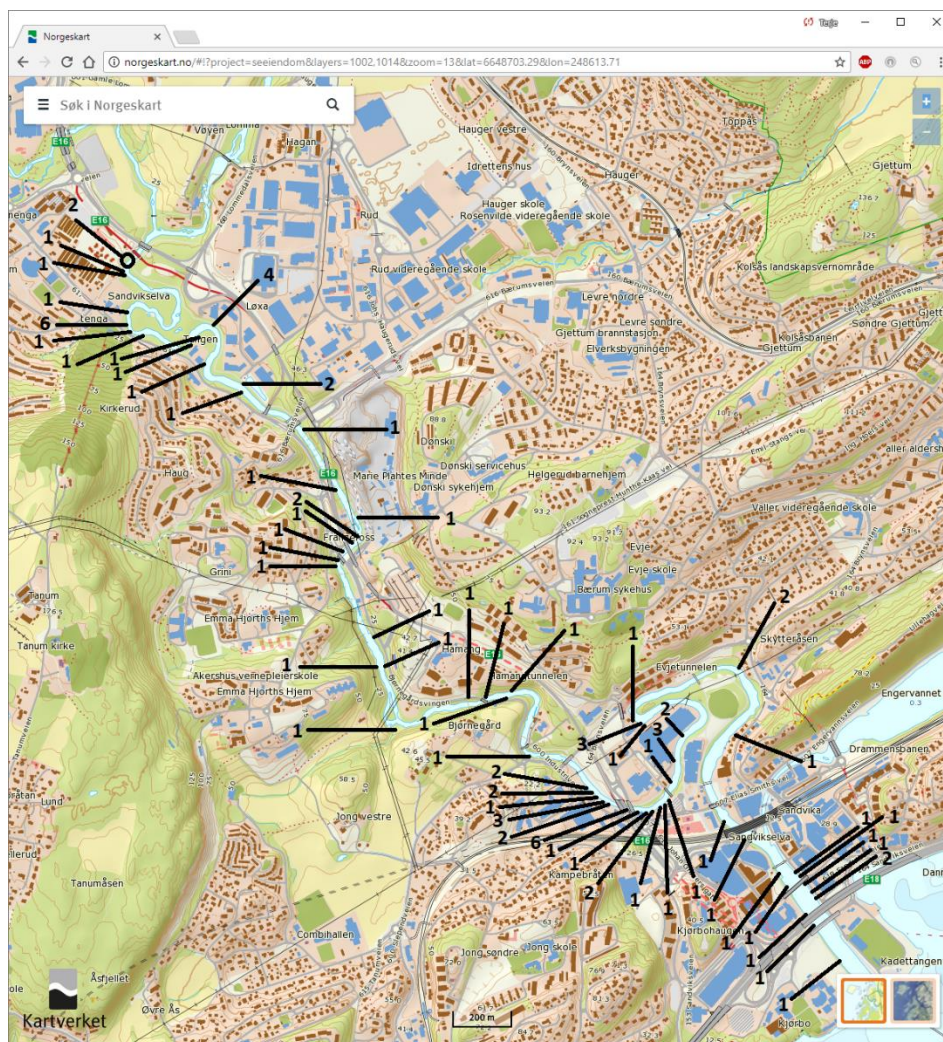
Figur 6. Oversikt over alle rør som ender i elva.

Strekenes plassering i forhold til elva indikerer på hvilken side av elva rørene finnes. Tallet utenfor strekene indikerer antall rør i/nær dette punktet (der streken «peker»).

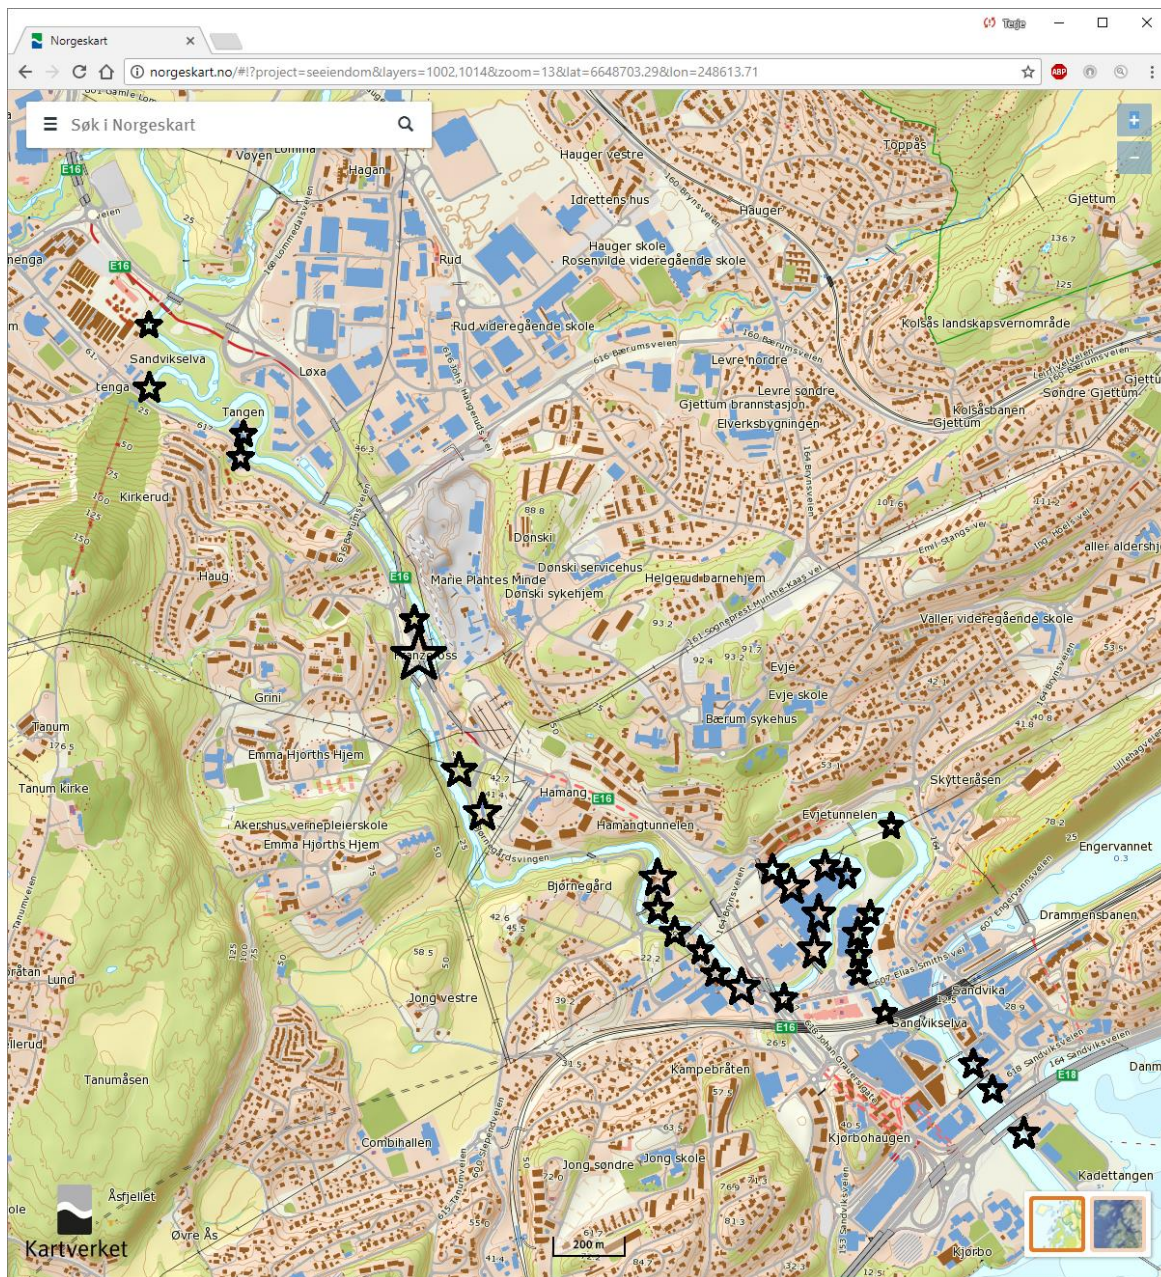
Figur 7. Oversikt over de områdene langs elva hvor det er enkelt å komme til med bil. Ved disse stedene kan det lett tenkes ulovlig dumping av snø, hageavfall og annet skrot.
