Miljøprosjekt Lomma

Miljøregistrering

BÆRUM
ELVEFORUM

BÆRUM
KOMMUNE

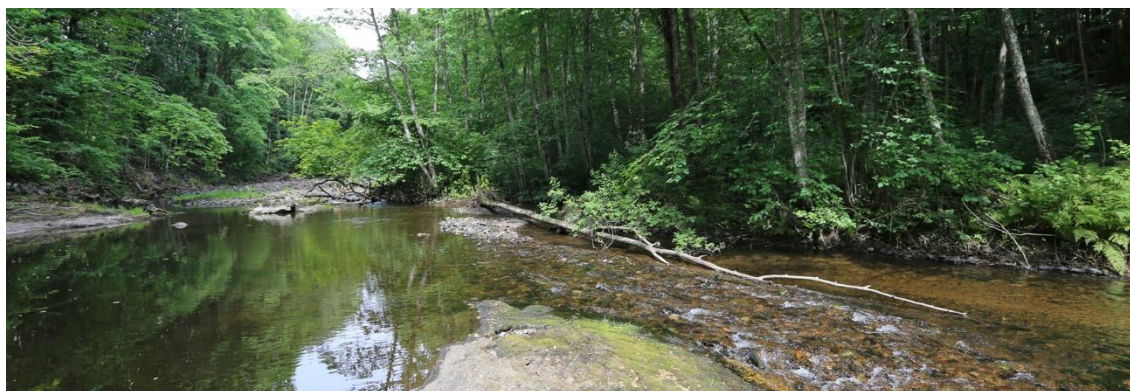
Figur 1. Der Lomma har fått stått i fred og elvemiljøet ikke blitt ødelagt av utfyllinger mot elvebredden, finnes det fortsatt idylliske plasser

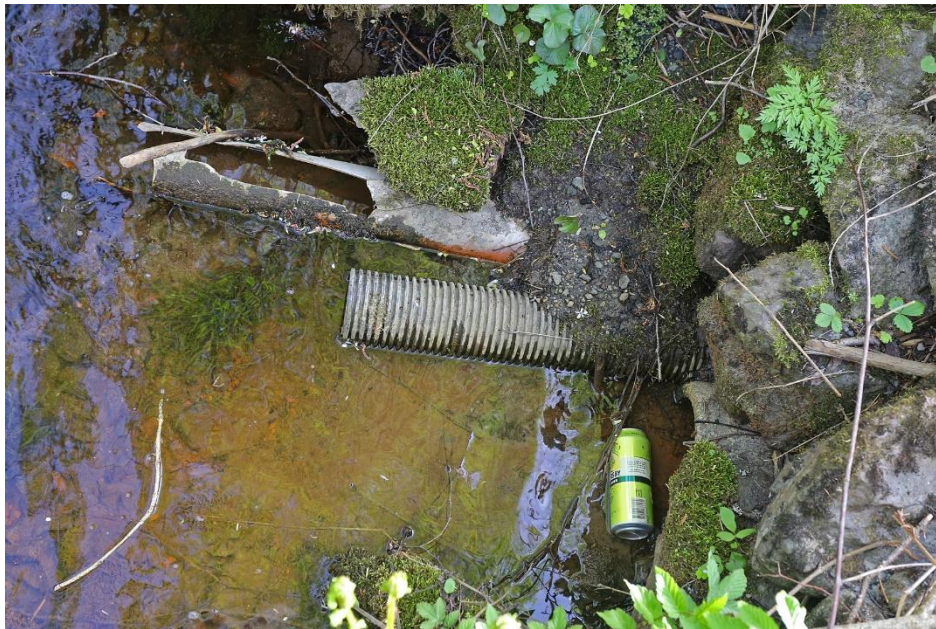
Det er mange rør som munner ut i elva. Ingen av disse er sjekket for innhold. Denne rapportens oppgave er utelukkende å registrere hvor rør finnes.

Figur 3. Eksempel på ulike rør som munner ut i elva (fra område 7)

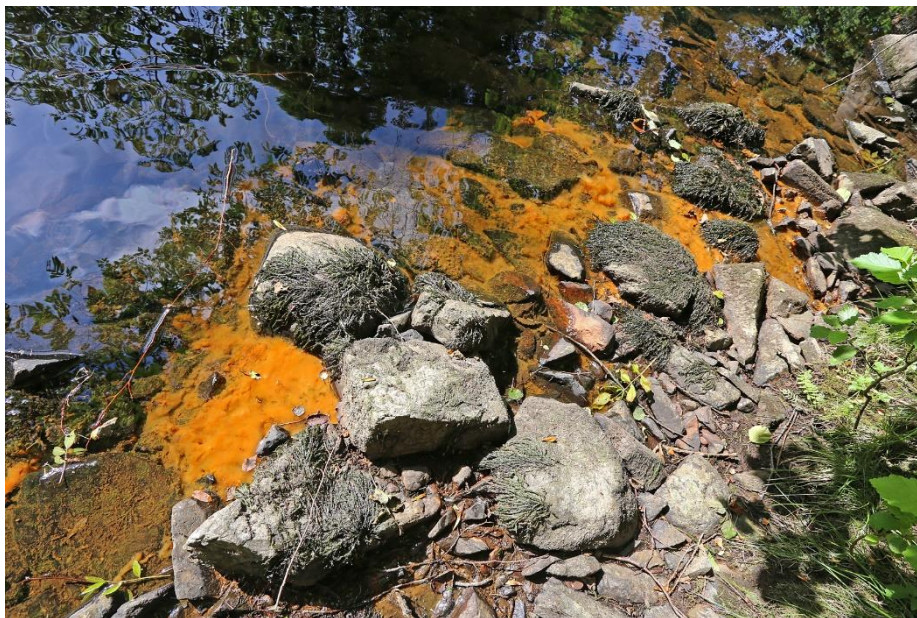
Figur 4. Flere steder langs elva forekommer slik jernutfelling med tilhørende bakterieoppblomstring (fra område 62)

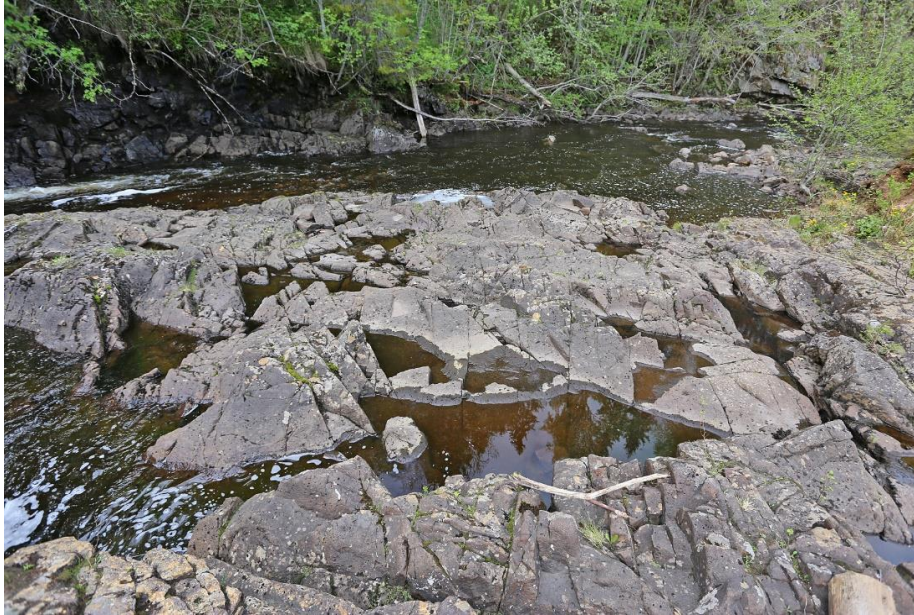
Denne algeproduksjonen skyldes bl.a. avrenning (gjødning) fra landbruksområdene langs Lomma.

Figur 5. Oppe i marka, ved Guribysaga, er det lite grønnske på steinene.

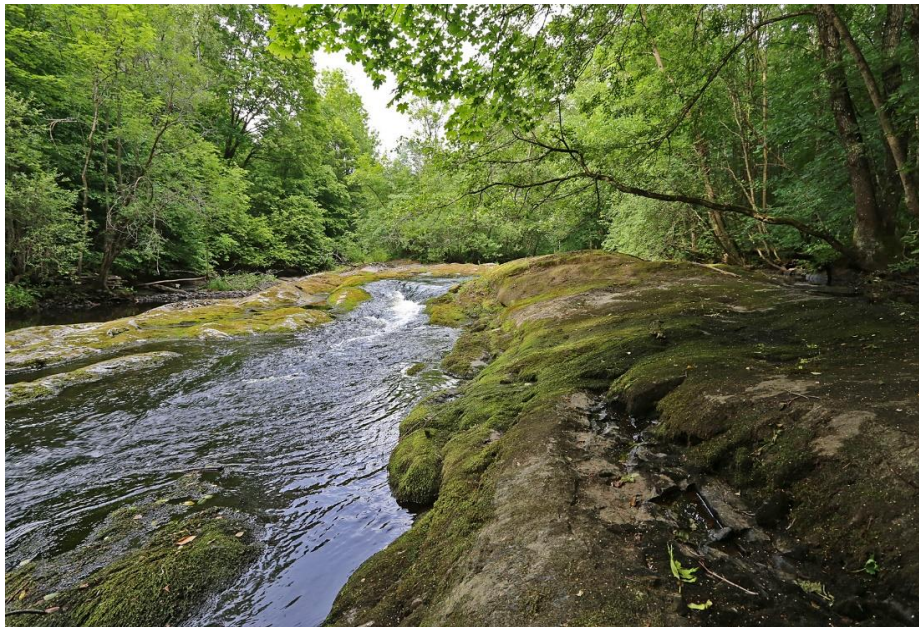
Figur 6. Lenger ned i Lomma, nær Vøyen mølle, er det adskillig mer grønnske på steinene (bildet er riktignok tatt noe senere på sommeren)

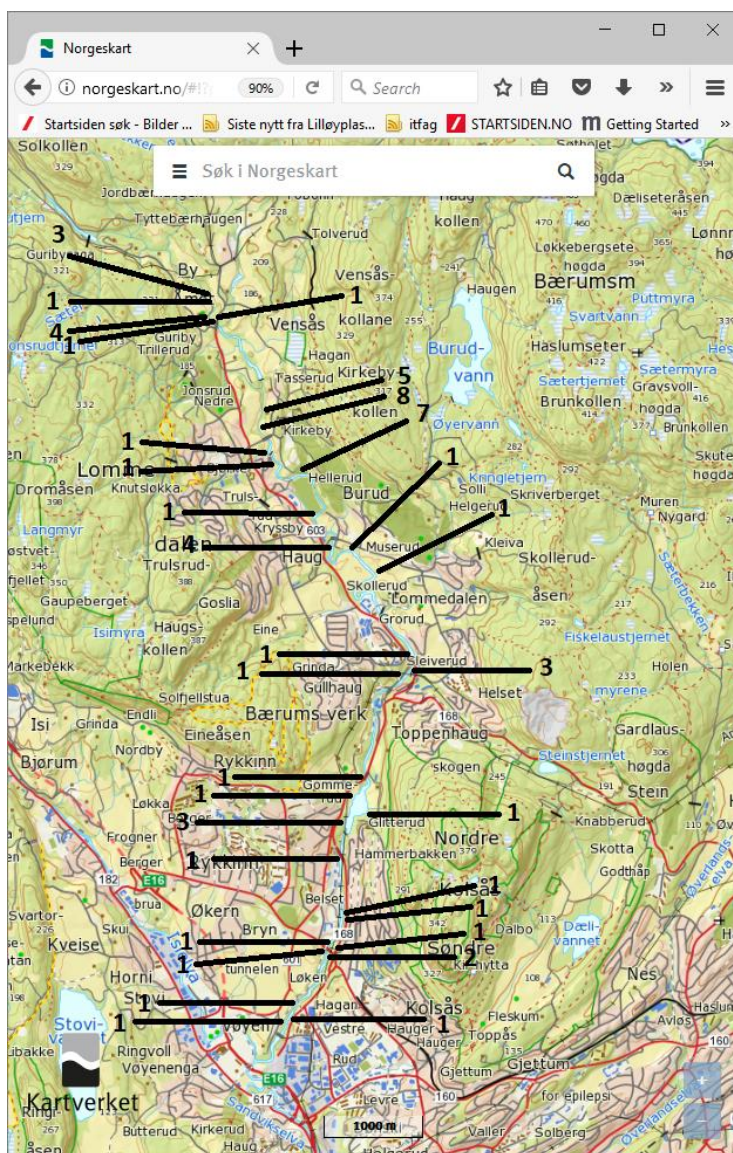
Det er en del rør som munner ut i elva. Dette kan være vann fra rørlagte sidebekker, overflatevann fra P-plasser og drenerør, samt rør av mer ukjent herkomst. Selv om elvebreddene er inspisert ved øyesyn kan det være rør som ikke er oppdaget. Dette kan skyldes:

Figur 9. Oversikt over rør som munner ut i elva
