Møtested: Ekebergskråningen naturreservat

Møtetid: 18. november 2022 kl. 09

## Befaring - Tursti i Ekebergskråningen naturreservat

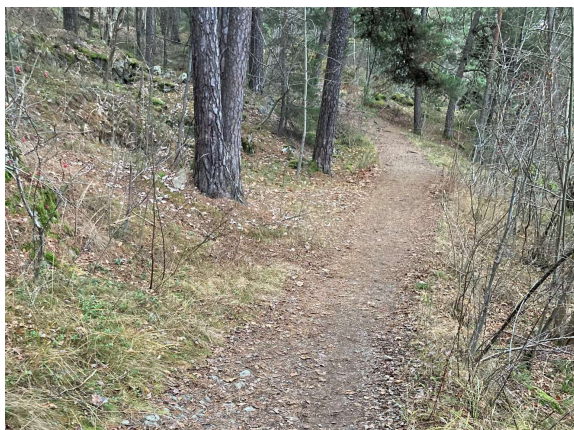
1.

Store deler av stien mellom Café Utsikten og Sportsplassen har god framkommelighet, med jevnt, stabilt og tørt toppdekke (se bilde nr. 1 neste side).

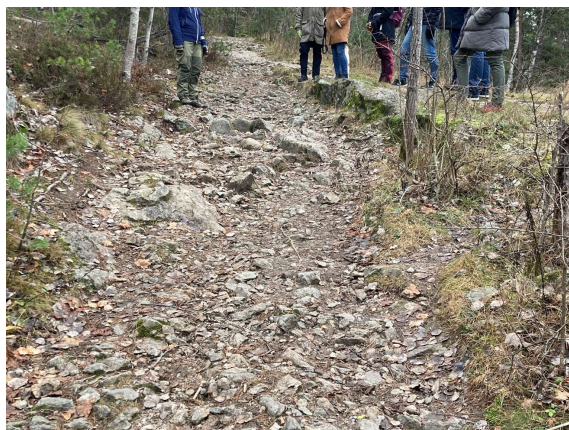
2.

Flere partier av stien er vanskeligere framkommelig på grunn av små og store steiner som ligger i stien. Dette har sannsynligvis oppstått på grunn av slitasje/bruk og at løsmasser har blitt skylt bort på grunn av regn/regnskyll (erosjon). Felles for strekningene med mye steiner er at de ligger i hellende terreng, og at det kun er et tynt lag med løsmasser som ligger oppå underliggende steiner og fjell. Bilde nr. 2 under er tatt fra den strekningen som ble definert som 'verst'. Det var noe tegn til at folk kanskje velger å gå utenom stien på denne strekningen. De steinete partiene blir også glatte om vinteren. På disse strekningene er det vanskelig framkommelig for både barnevogner, eldre og folk med nedsatt funksjonsevne (syn, bevegelse).

Løsning med å fylle på med løsmasser som for eksempel jord eller grus kan gi noe bedre framkommelighet på kort sikt, men vil på lang sikt gradvis slites bort slik som de opprinnelige løsmassene har gjort. Dette kan igjen føre til at løsmassene samler seg i stien der stien flater ut, eller føres ut i terrenget ved siden av stien.

Skal man få en løsning som gir økt framkommelighet på lang sikt må man i praksis bytte ut underlaget for å få løsmassene på toppen til å bli liggende, eller etablere nye løsninger som bordganger, legging av heller/trinn eller lignende. Hvis stien skal få bedre framkommelighet og kunne brukes av alle brukergrupper på hele strekningen mellom Café Utsikten og Sportsplassen, er det sannsynligvis behov for å gjennomføre tiltak på flere av de steinete partiene.

*Evt. utbedring av partier med mye steiner for å gjøre stien mer framkommelig må vurderes nærmere. Mulige løsninger må vurderes opp mot eventuelle negative konsekvenser, omfang av inngrep, økt behov for vedlikehold m.m.*

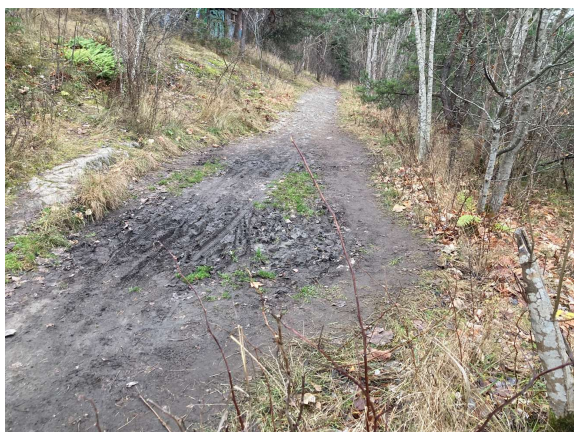
3.

I starten av stien ved Café Utsikten var det et fuktig parti hvor det ser ut til at det kan være problemer med overvann som samler seg i turstien (bilde nr. 3). Dette ble ikke observert flere steder på befaringen, men kan sannsynligvis oppstå flere steder i perioder med mye regn. Det er tydelige spor etter at folk har gått utenom de våte partiene og dermed utvidet stien.

*Statsforvalteren og Bymiljøetaten er positive til å gjøre mindre tiltak ved stien for å lede vekk overvann som kan skape fuktige partier (ref. foto 3), og er enige i at det er behov for å reparere smijernsrekkverkene. Bymiljøetaten må undersøke nærmere om rekkverkene kan repareres slik de står, eller om rekkverkene må byttes ut i sin helhet. Mindre tiltak for å lede vekk vann kan sannsynligvis gjennomføres innenfor ordinære driftsbudsjetter, mens en oppgradering av rekkverkene kan forutsette at etaten får bevilgninger til dette. Vi vurderer at det kan være behov for strakstiltak med midlertidige løsninger for rekkverkene av hensyn til sikkerheten.*

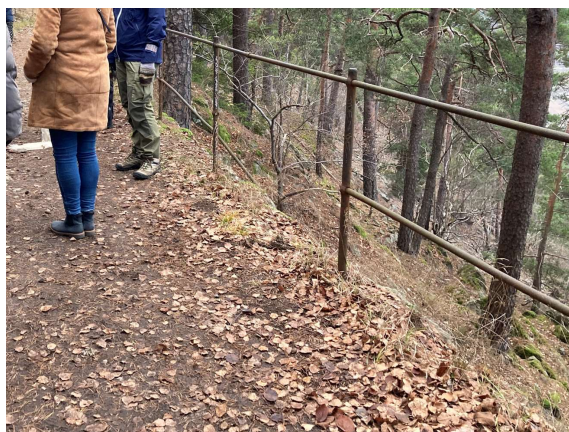
4.

Etablerte smijernsrekkverk langs stien er gamle og i dårlig stand. Rekkverkene har rustet så mye at deler er løse og har knekt av (bilde nr. 4).
