## Service Rapport

Kunde	Sameiet Klekkervika Brygge
Kunde Representant	Erling Marcussen Timm
Omfang av arbeid	Inspeksjon av flytebryggeanlegg
Lokasjon	Gjeving
Dato for arbeid	30.01 og 2.2 2023

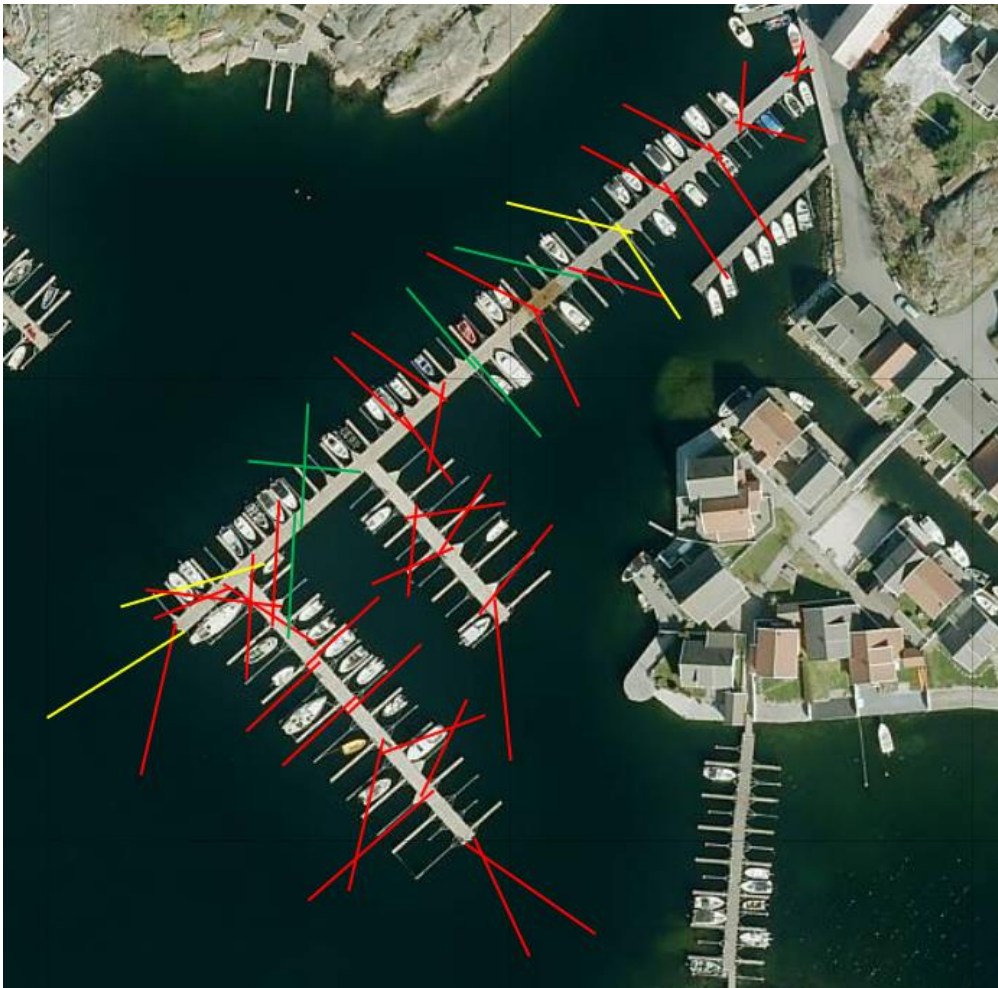
Bilde 2 – Oversiktsbilde med retningsgivende posisjon for moringer og tau/kjetting.

**Rød:** Under 50% gjenværende gods på ett eller flere steder. Anbefales utbedret.

**Gul:** mellom 50 og 75% gjenværende gods på ett eller flere steder.

**Grønn:** Mer enn 75% gjenværende gods.

Alle 41 moringer er inspisert i overflaten og til ca. 4m. 31 av disse har mindre enn 50% (gjennomsnitt på 7mm eller 20%) gjenværende gods i øvre del og 19stk har mer enn 50% slitasje på kjetting i kryssing mellom kjettinger.

Tre av kjettingene er helt røket.

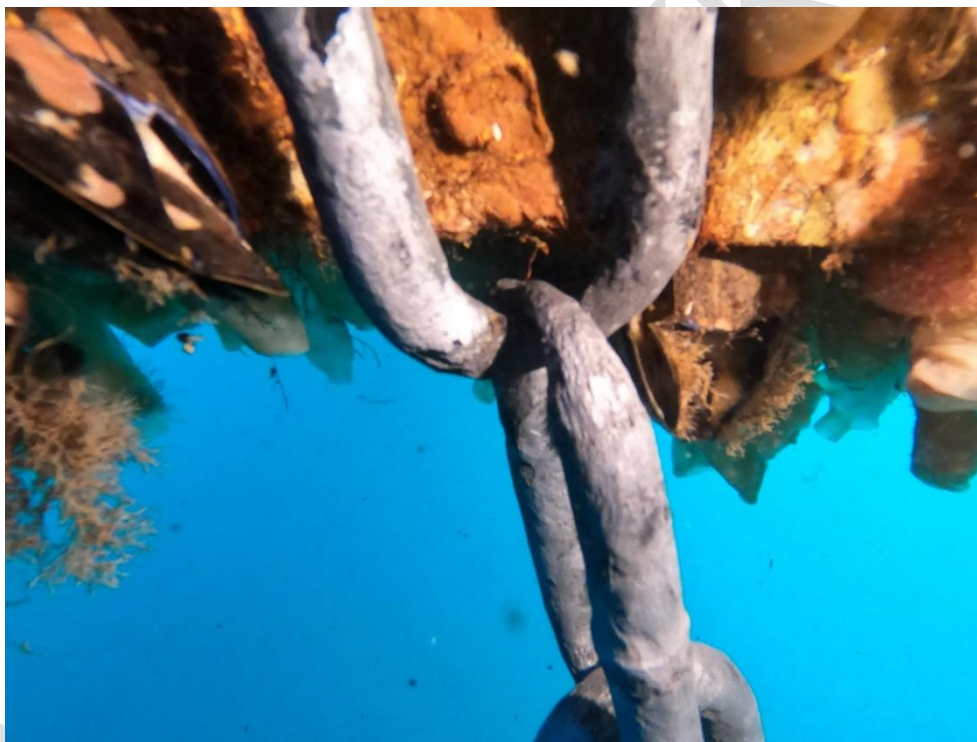
Hoved slitasjepunkt for samtlige er i vannskorpa, hvor kjetting ligger mot betong flytelement, samt i kryssing mellom kjettinger på ca. 2-3m dyp. Det er ofte stor slitasje i begge punkter på samme line.

Bilde 3 – Eksempel på slitasje hvor kjetting ligger mot betongkant under bryggene.

Vi ser det derfor ikke som hensiktsmessig og bytte ut all kjetting fra topp brygge til moring, men heller sjakle inn ny kjetting som dekker områdene med slitasje. Dette vil være tidsbesparende og også medføre mindre kostnader til materiell.

Vi har vært i kontakt med bryggeleverandør som sier at kjettingen skal ligge slik den ligger, dvs. mot betongkant under brygga for å få bedre stabilitet på bryggene. Vi vil derfor ikke endre noe på dette, men slitasje vil da oppstå der igjen.

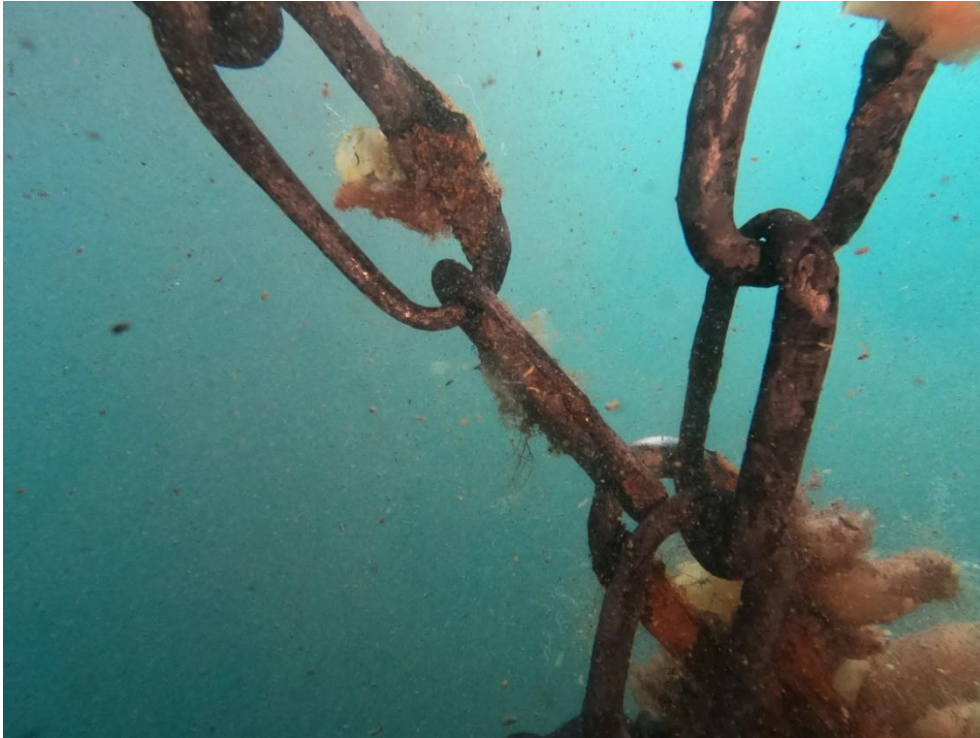
**Bilde 4 – Eksempel på slitasje hvor kjettinger er i kontakt med hverandre.**

For å forhindre ny slitasje mellom kjettingene der de krysser kan vi eventuelt legge inn noe mer tid for å kappe og legge de om, eventuelt stripse på beskyttelse i form av en slange på en av kjettingene. Utfra hva vi har fått opplyst så er kjettingene som ligger der nå ca. 16 år gamle, så det vil ta lang tid før slitasje eventuelt igjen blir et problem.

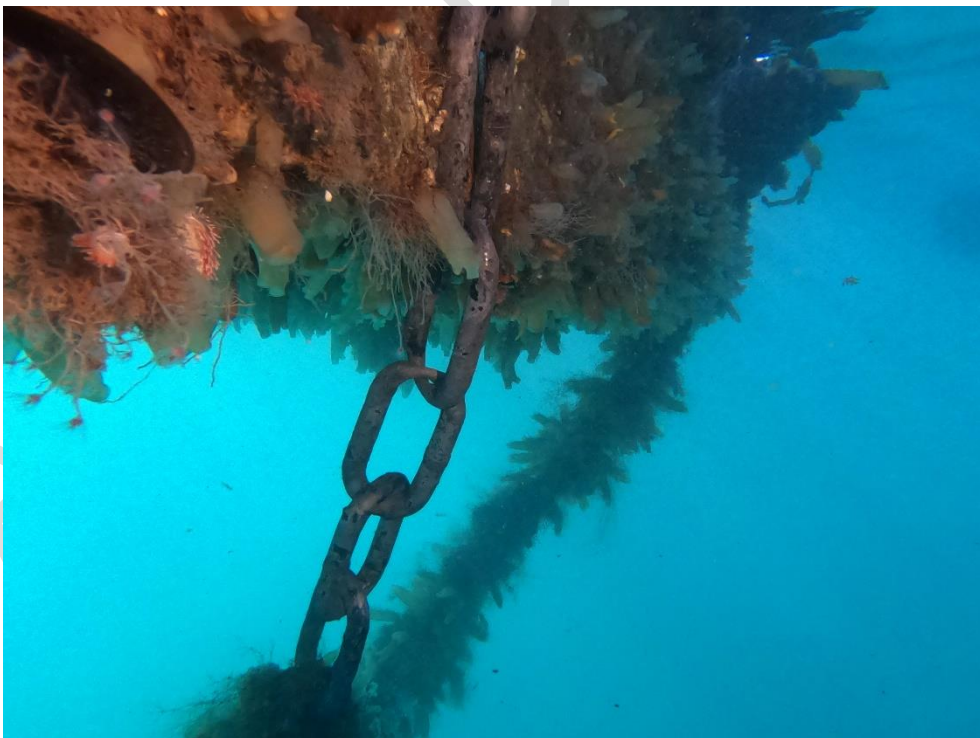
**Bilde 5 - Eksempel på slitasje hvor kjetting ligger mot betongkant under bryggene.**

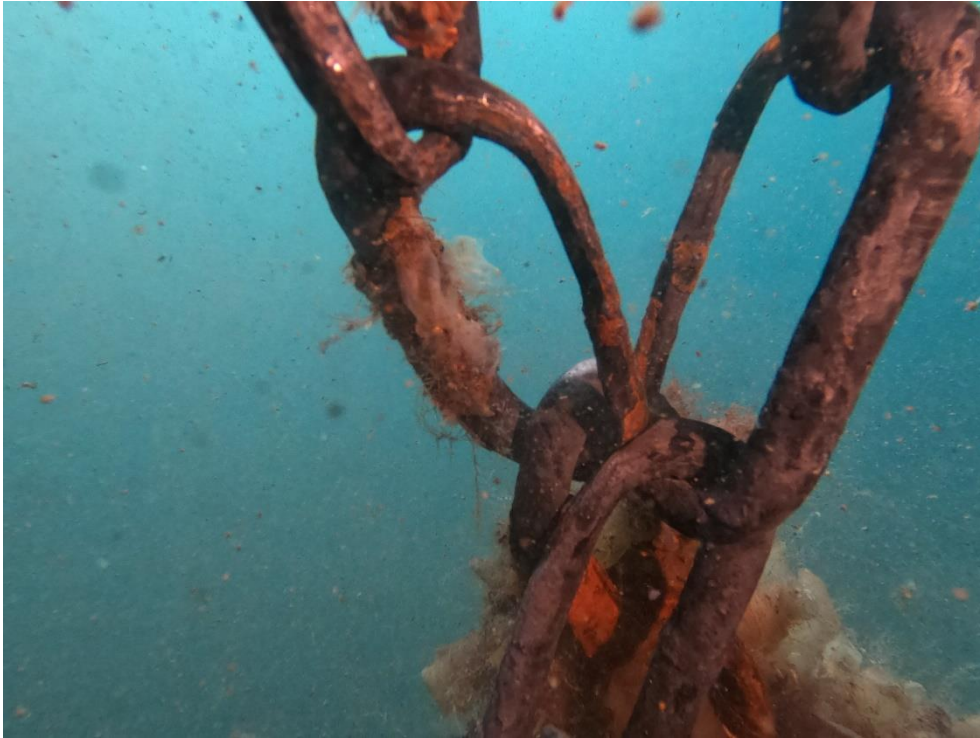
**Bilde 6 - Eksempel på slitasje hvor kjettinger er i kontakt med hverandre.**
