Service Rapport

Kunde	Sameiet Klekkervika Brygge
Kunde Representant	Erling Marcussen Timm
Omfang av arbeid	Utbedring av flytebryggeanlegg
Lokasjon	Gjeving
Dato for arbeid	01-20.03.2023

2 Arbeidsbeskrivelse/ Bakgrunn for oppdrag

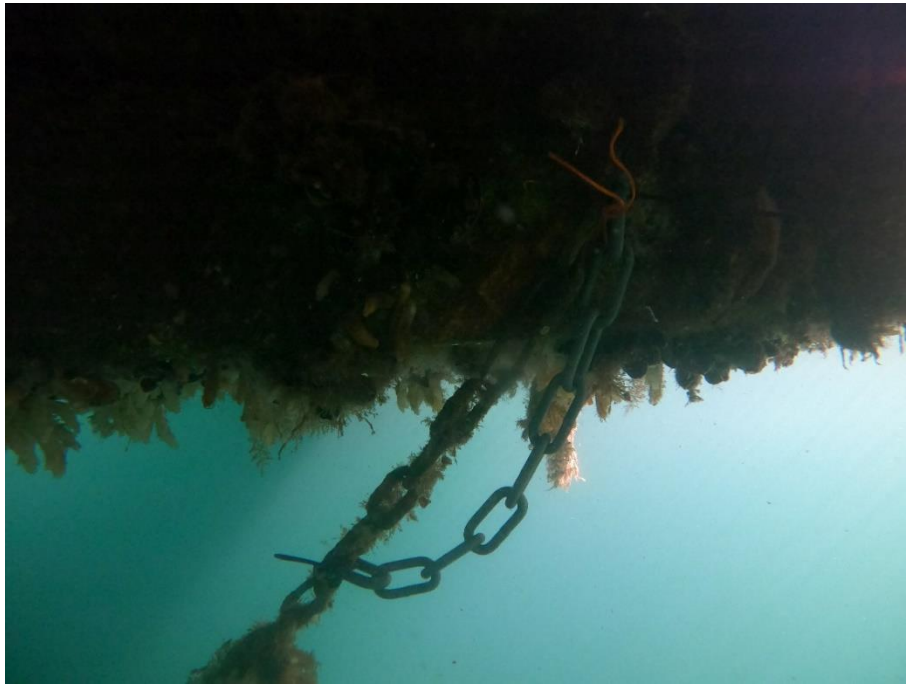
Bilde 3 - Eksempel: Ny kjetting sjaklet inn parallelt med originalkjetting.

Dykkeren måler ut lengden på kjetting som trengs for å overlape den slitte delen av originalkjettingen på hver moringsline. En bit med ny kjetting, i riktig lengde, blir så kappet på land og senket ned til dykkeren. Dykkeren sjakler inn den nye kjetting biten i over- og underkant av det slitte området på originalkjettingen. Sjaklene blir sikret med strips igjennom sjakkelbolt.

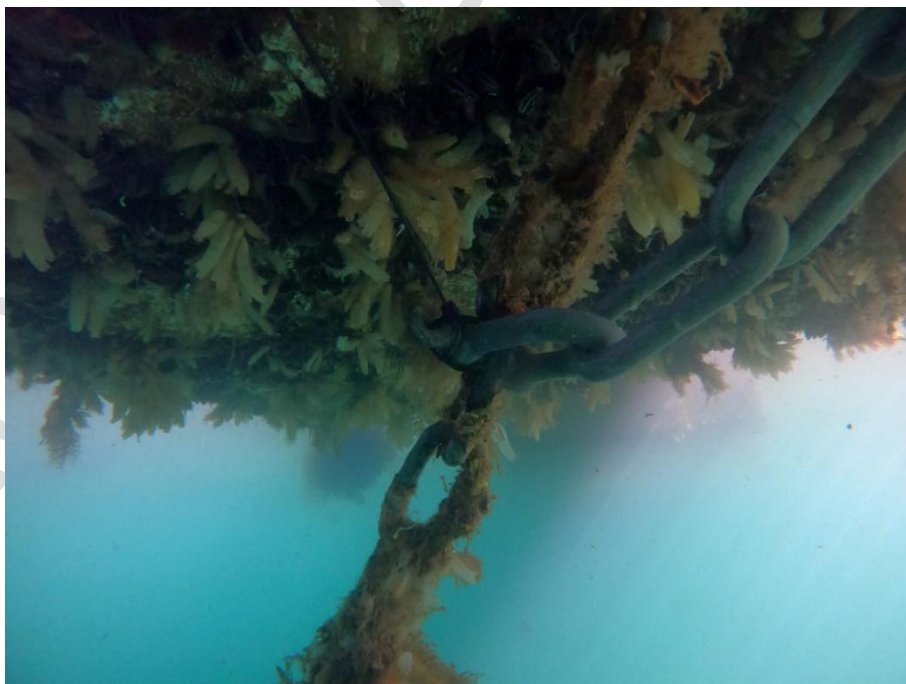
Bilde 4 - Eksempel: Ny kjetting sjaklet inn i originalkjetting.

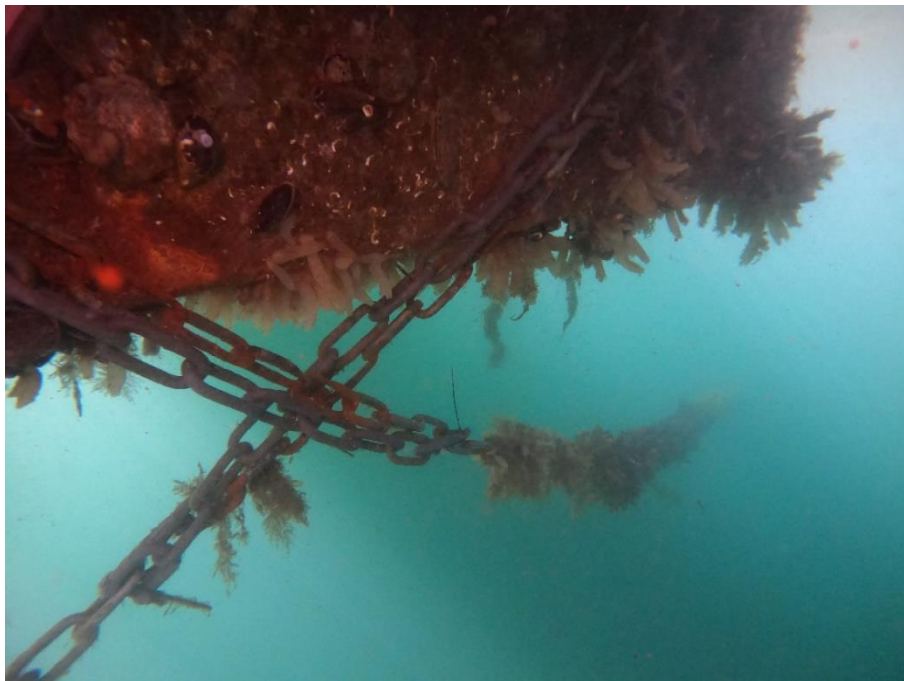
Bilde 5 – Eksempel: Kjetting kryss hvor begge originalkjettingene er sikret med nye kjettinger.

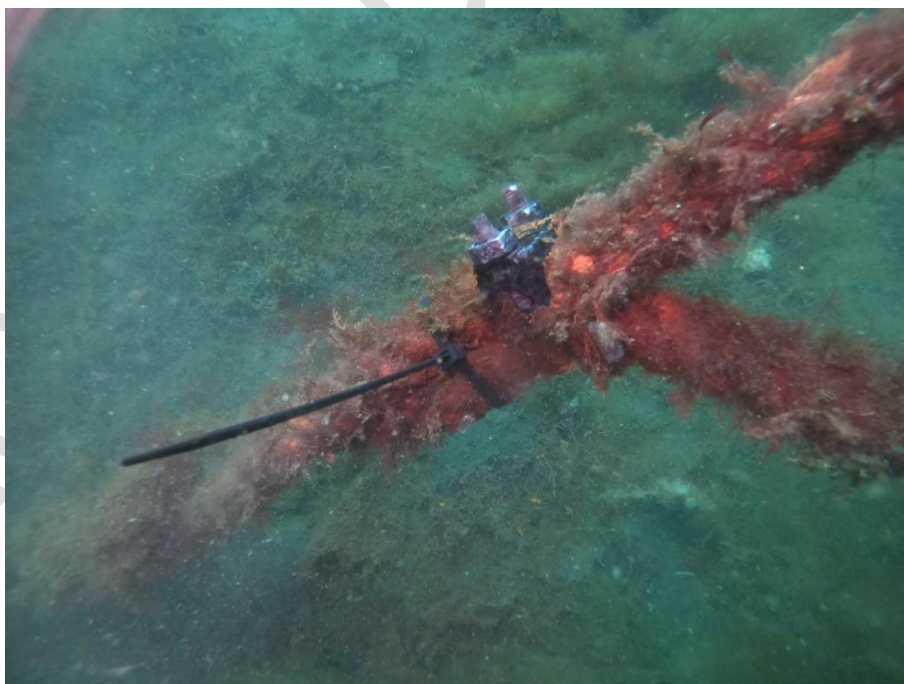
Bilde 6 - Eksempel: Innfesting i moring. Wireklemmen som sikrer tau tampen er begynt å bli dårlig. Ny sikring er gjort med strips.

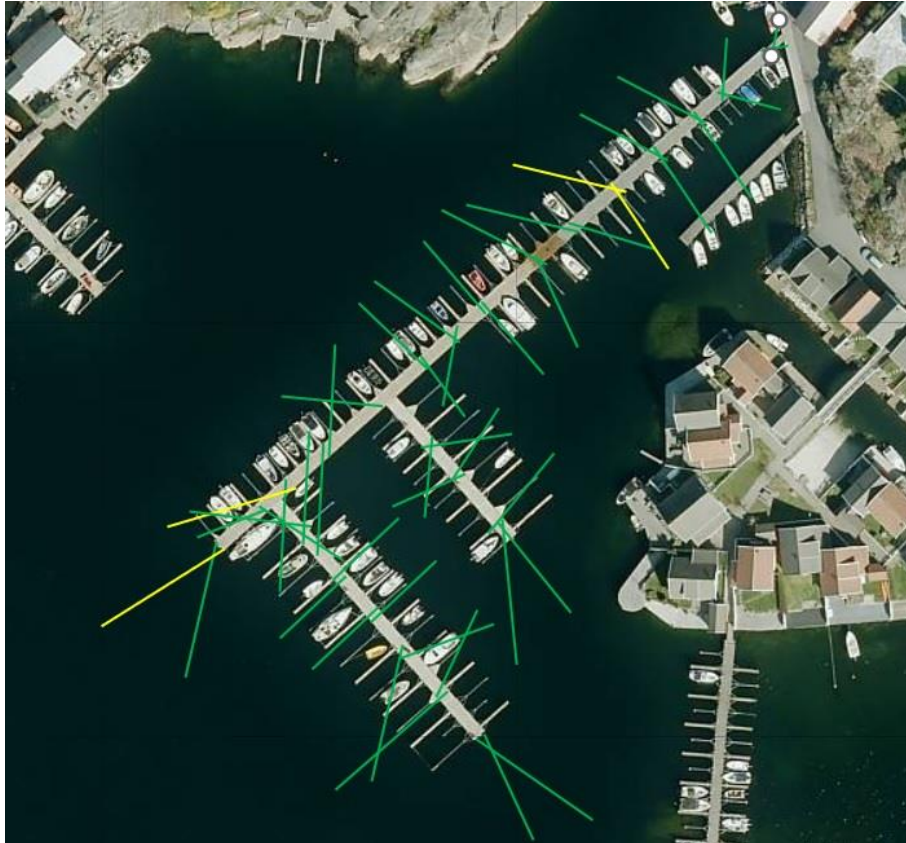
Bilde 8 - Havnekart med moringslinjer etter utbedringer.
