# Tilstandsrapport

📍 Husebyveien 16, 2020 SKEDSMOKORSET

# gnr. 37, bnr. 635

Befaringsdato: 24.08.2023

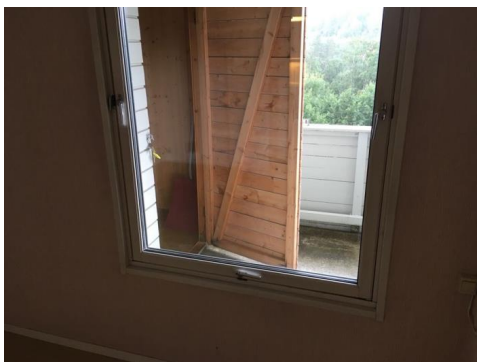
Bygningen har malte trevinduer med 3-lags glass.

- Det er påvist at enkelte vinduer er vanskelig å åpne/lukke.

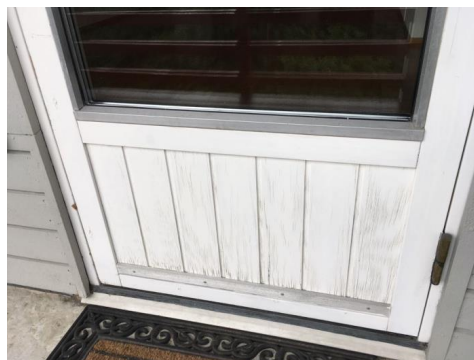
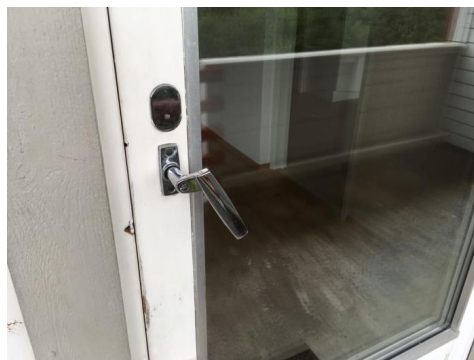
Bygningen har balkongdør i malt tre, med 3-lags isolerglass.

- Det er påvist dører som er vanskelig å åpne eller lukke.
- Karmene i dører er værslitte utvendig og det er sprekker i treverket.

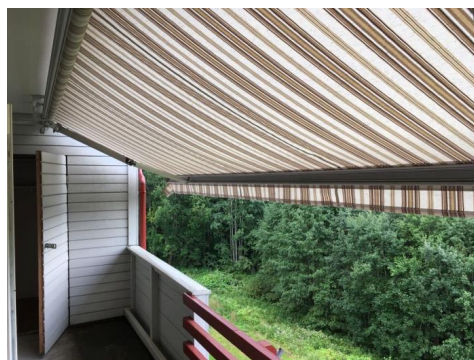
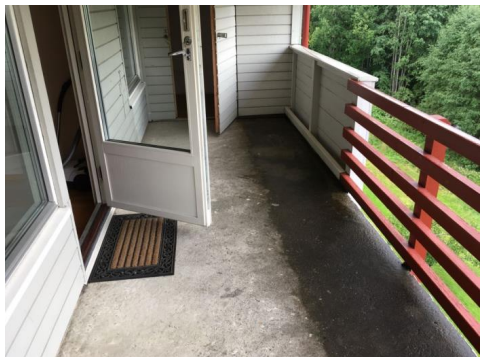
Rekkverk med høyde på 86 til 91 cm og er for lavt. Åpninger er mellom 10- 12 cm.

Balkong med betongdekke og med rekkverk i tre i front. Det er lys på balkong. Markise med motor, markise har noe slitt duk.

- Rekkverket er for lavt i forhold til dagens krav til rekkverkshøyder.

- Det er ikke krav om utbedring av rekkverkshøyde opp til dagens forskriftskrav.

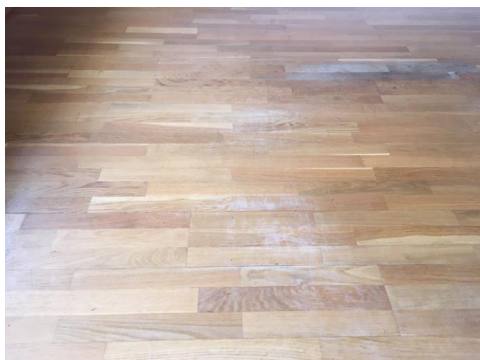
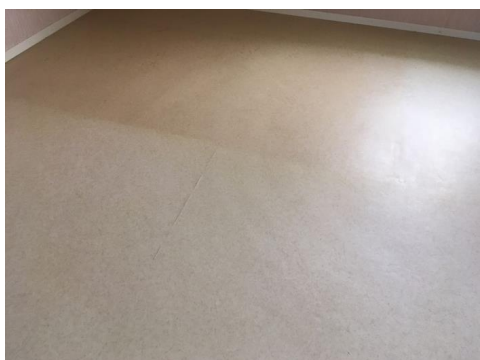
Dels løs belegg skjøter, parkett i stue med stedlig slitasje, noe hakk og merker.

Parkett i stue, forøvrig belegg.

- Overflater har en del slitasjegrad utover det en kan forvente.

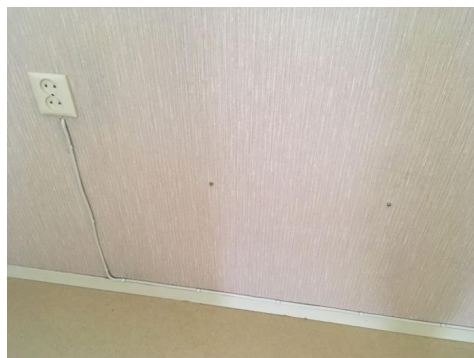
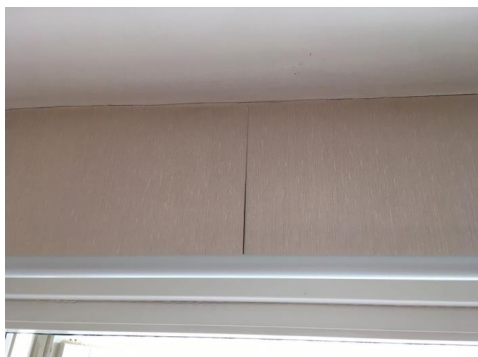
Det er noe merker, skruehull osv i flater, samt dels dratt tapet i hjørner.

Veggene har tapet og malte flater.

- Overflater har en del slitasjegrad utover det en kan forvente.

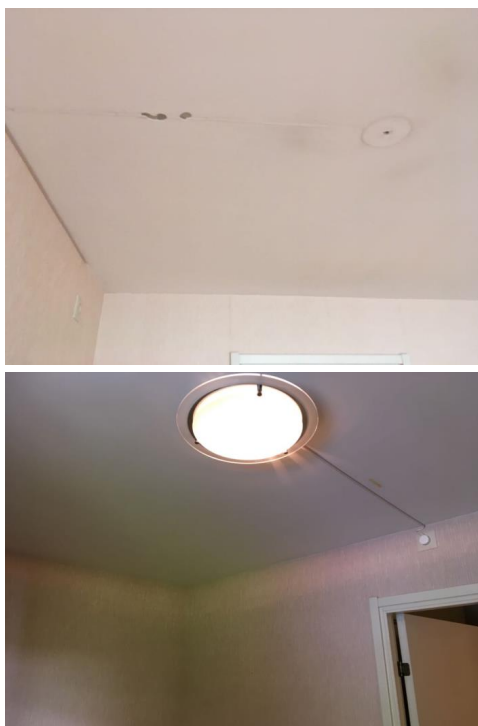
Malte flater

- Overflater har en del slitasjegrad utover det en kan forvente.

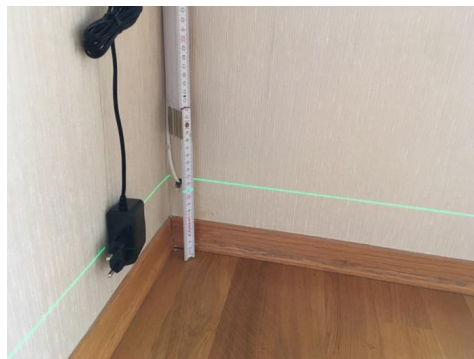
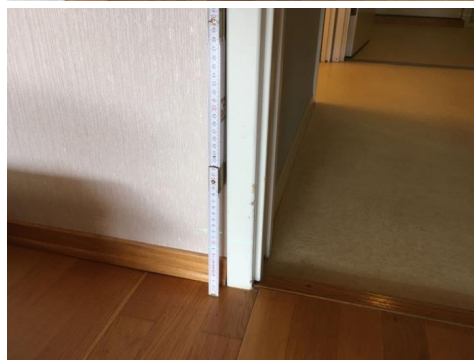
Etasjeskiller er av betongdekke.

- Målt høydeforskjell på mellom 10 - 20 mm innenfor en lengde på 2 meter. Tilstandsgrad 2 gis med bakgrunn i standardens krav til godkjente måleavvik.
- Målt høydeforskjell på over 15 mm gjennom hele rommet. Tilstandsgrad 2 gis med bakgrunn i standardens krav til godkjente måleavvik.

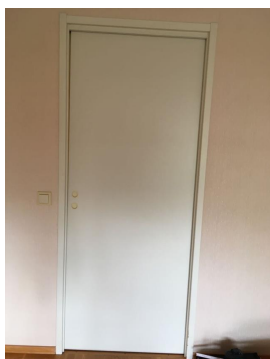
Innvendig har boligen malte glatte dører.

- Det er påvist avvik som tilsier at det bør foretas tiltak på enkelte dører.

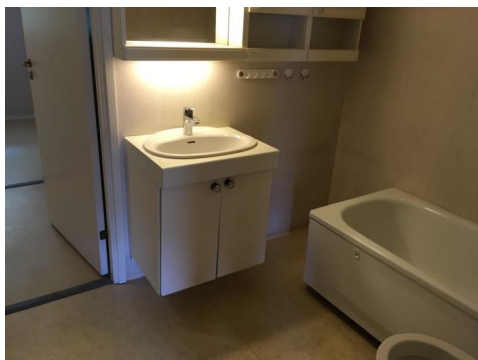
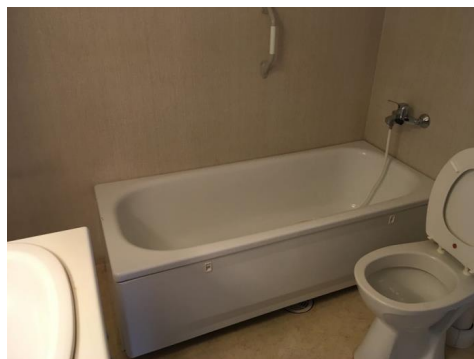
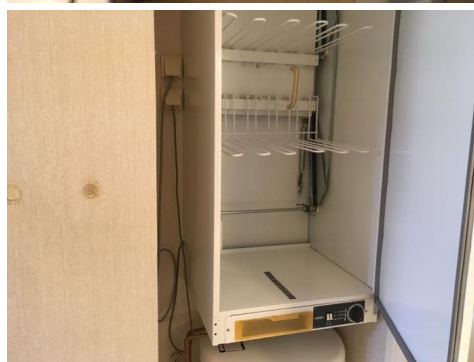
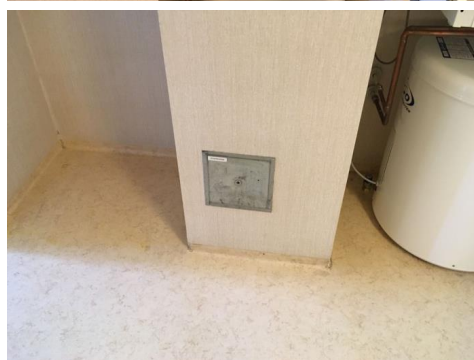
Aktuell byggeforskrift er byggeforskrifter fra før 1997. Dokumentasjon: ingen dokumentasjon.

- Våtrommet må oppgraderes for å tåle normal bruk etter dagens krav.

Bad av denne alder er pr definisjon i denne type tilstandsrapport klar for totalrenovering. Det er uvisst når det eventuelt vil bli problemer med badet slik at man må renovere det pga skader og mangler.

Hulltaking er foretatt uten å påvise unormale forhold. Hulltaking er foretatt ved/i på soverom vegg inne i garderobeskap mot dusjsone.

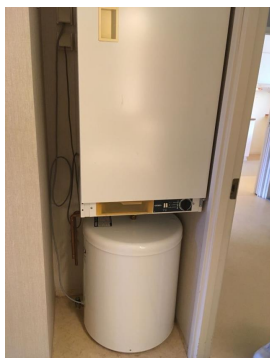
Det er ikke påvist tilfredsstillende el-tilkobling av varmtvannstank iht. gjeldende forskrift.

Varmtvannstanken er på ca 120 liter.

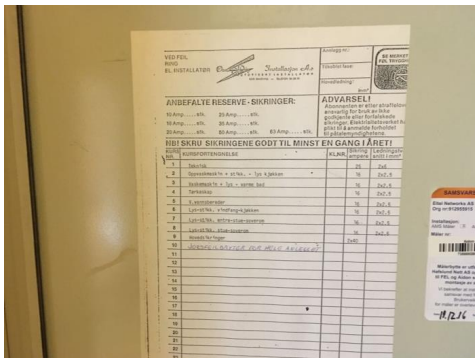
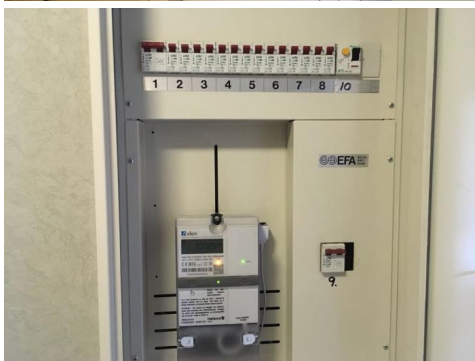
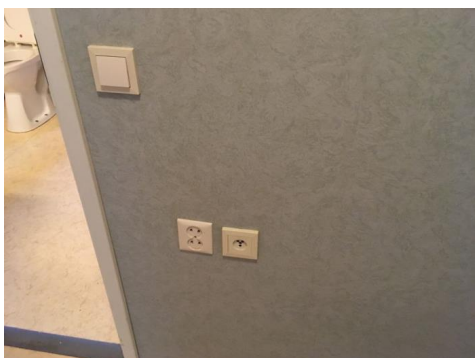
Det foreligger ingen rapport på hele det innvendige elektriske anlegget i boligen. Dette er kun vurdert og visuelt besiktiget av takstmann som ikke har spesiell kompetanse eller autorisasjon på elektriske anlegg. På dette grunnlag anbefales det alltid en gjennomgang av EL-fagmann for utvidet el-kontroll. Takstmannen kan ikke vurdere det elektriske anlegget sin helhet og takstmannen anbefaler alltid en generell kontroll av anlegget fra en autorisert elektriker.

EL. anlegget er ikke videre vurdert da dette ikke er taksmannens kompetanseområde. Det anbefales el-takst ved tvil om tilstand, funksjonalitet og kapasitet.
