# Tilstandsrapport

📍 Husebyveien 16, 2020 SKEDSMOKORSET

# gnr. 37, bnr. 635

Oppdragsnr.: 18777-1055

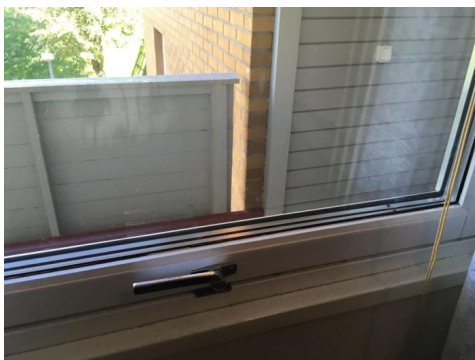
Bygningen har malte trevinduer med 3-lags glass.

- Det er påvist at enkelte vinduer er vanskelig å åpne/lukke.
- Enkelte vinduer henger litt.

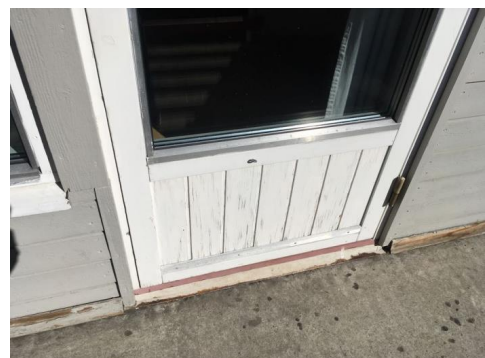
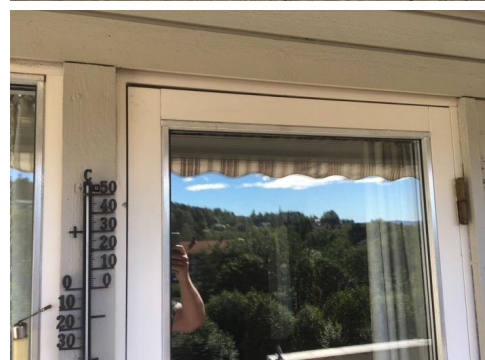
Bygningen har balkongdør i malt tre, med 3-lags isolerglass.

- Det er påvist dører som er vanskelig å åpne eller lukke.
- Det er påvist andre avvik:

- Det må foretas tiltak for å lukke avviket.
- Dører må justeres.

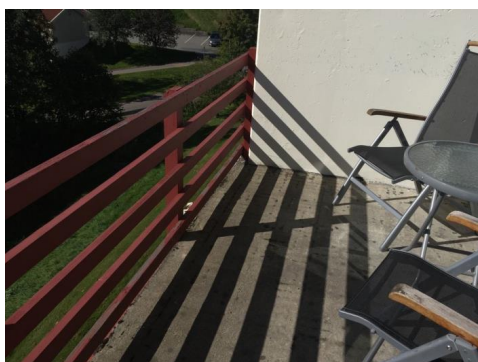
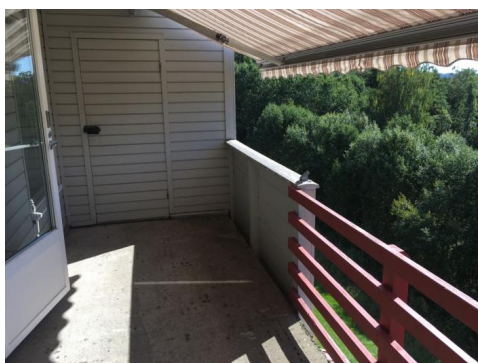
Balkong med betongdekke og med rekkverk i tre i front. Det er lys på balkong. Markise med motor, markise har noe slitt duk.

- Rekkverket er for lavt i forhold til dagens krav til rekkverkshøyder.
- Åpninger i rekkverk er ikke i henhold til krav i dagens forskrifter.
- Mer enn halvparten av forventet brukstid er passert på tettesjikt/membran.

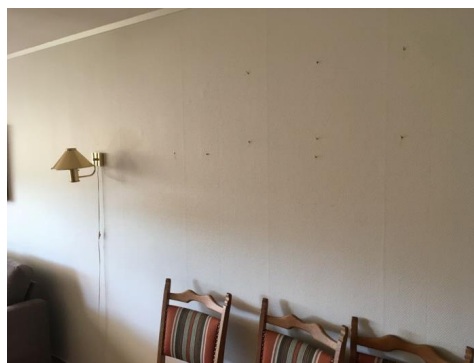
Veggene har malte flater.

- Overflater har en del slitasjegrad utover det en kan forvente.

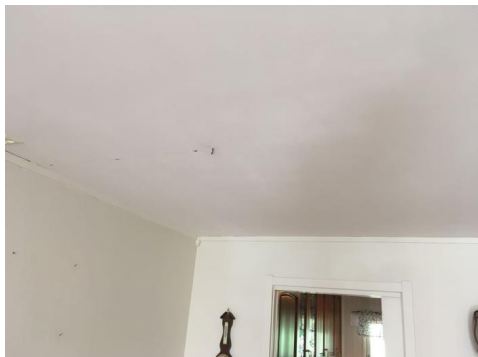
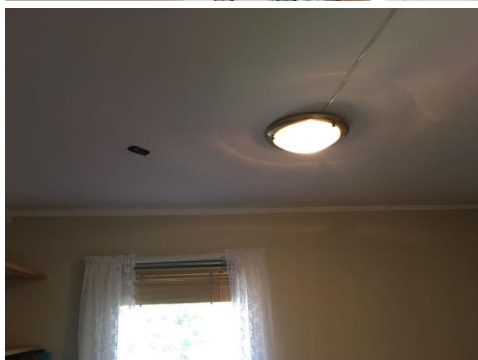
- Overflater har en del slitasjegrad utover det en kan forvente. Enkelte merker og hakk.

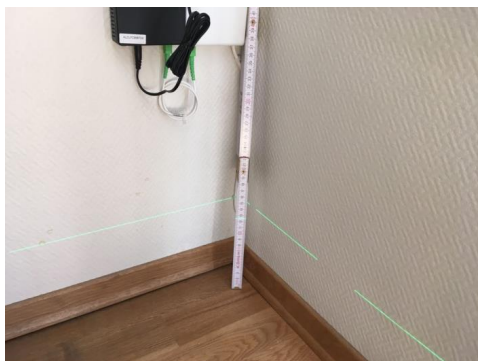
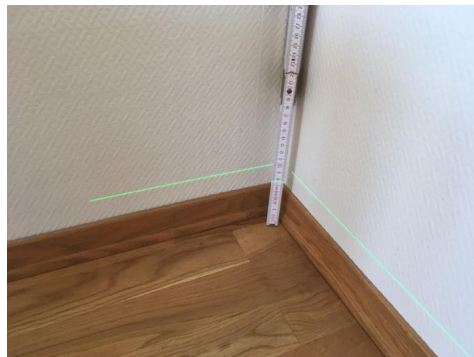
Skjeve dekker i alle rom, mest i stue og tiliggende soverom med skjevheter i hele rommet. Skjevheter antas å være fra byggetidspunkt og virker stabilt nå. Gjennom stue er det ca 45 mm høydeforskjell diagonalt.

Etasjeskiller er av betongdekke.

- Målt høydeforskjell på over 30 mm gjennom hele rommet. Tilstandsgrad 3 gis med bakgrunn i standardens krav til godkjente måleavvik.
- Målt høydeforskjell på mellom 10 - 20 mm innenfor en lengde på 2 meter. Tilstandsgrad 2 gis med bakgrunn i standardens krav til godkjente måleavvik.
- Målt høydeforskjell på over 15 mm gjennom hele rommet. Tilstandsgrad 2 gis med bakgrunn i standardens krav til godkjente måleavvik.

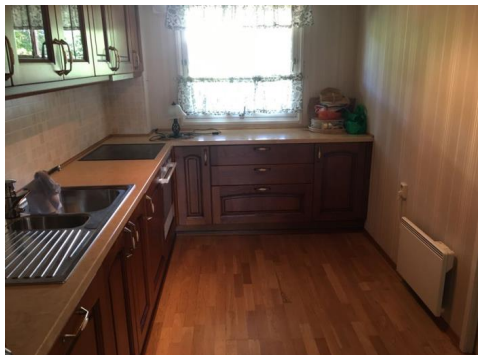
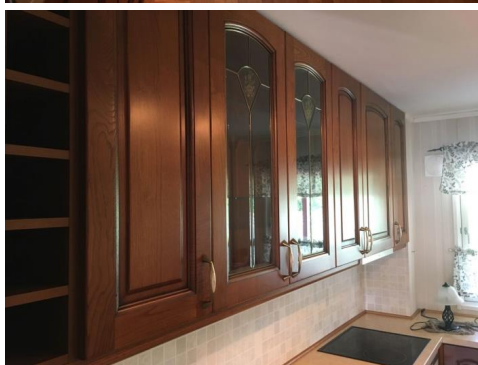
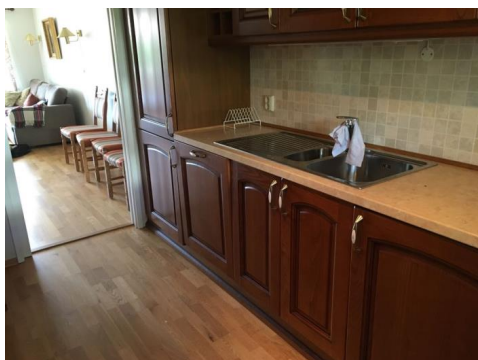
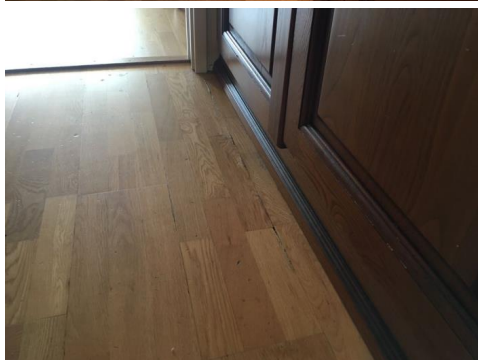
- Det er påvist skader på overflater/kjøkkeninnredning utover normal slitasjegrad.
- Det er påvist skader/fuktskjolder i kjøkkengulvet.

Hakk/merke i kjøkkenbenk plate og dels noe svellet parkett foran kjøl/fryseskap på parkett pga fukt.

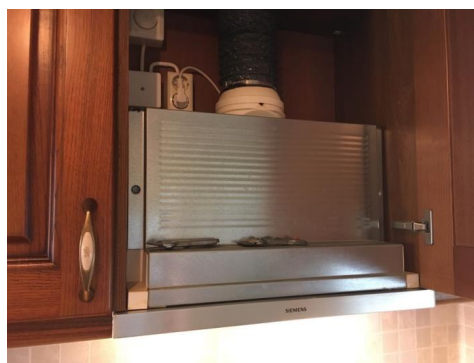
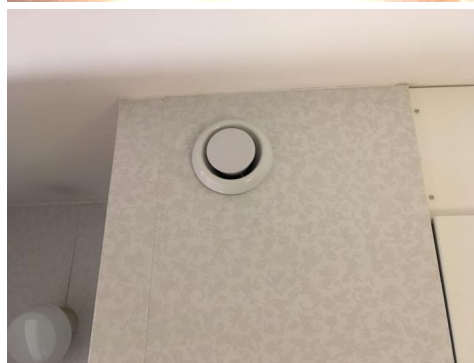
Det er kjøkkenavtrekksvifte blåser luft til bad når man setter på vifte (ikke luft ut fra ventil på bad som det skulle være)

- Det er registrert avvik med avtrekk.

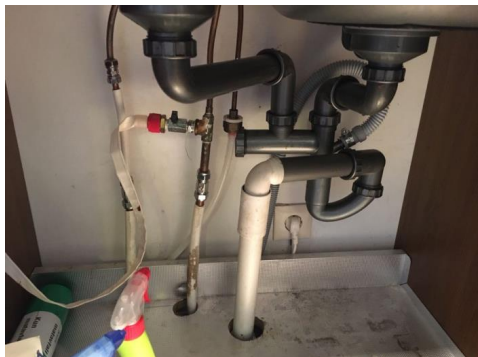
Innvendige vannledninger er av kobber. Stoppekran innenfor luke i bad.

- Mer enn halvparten av forventet brukstid er passert på innvendige vannledninger.

- Det er ikke behov for utbedringstiltak siden anlegget fungerer i dag, men ut ifra alder kan skader plutselig oppstå på eldre anlegg.
- I forbindelse med oppgradering av våtrom vil det være naturlig med utskiftning av rør.

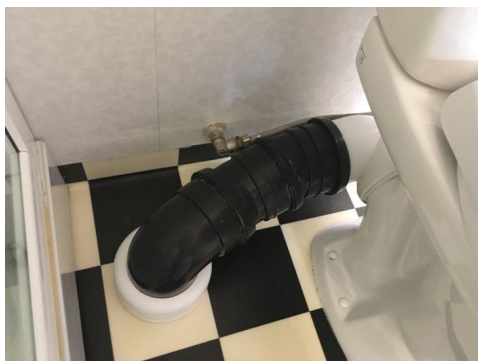
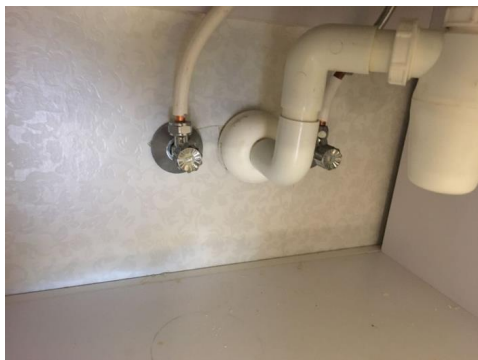
Det er avløpsrør av plast.

- Mer enn halvparten av forventet brukstid er passert på innvendige avløpsledninger.

- Det er ikke behov for utbedringstiltak siden anlegget fungerer i dag, men ut ifra alder kan skader plutselig oppstå på eldre anlegg.

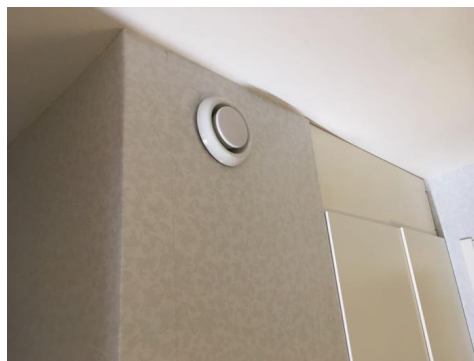
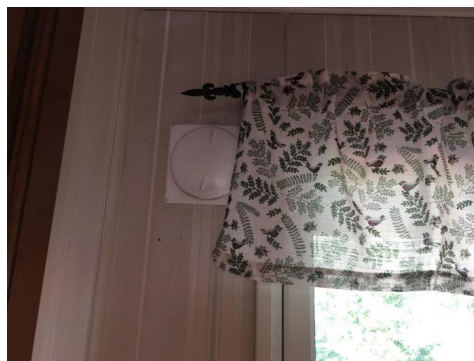
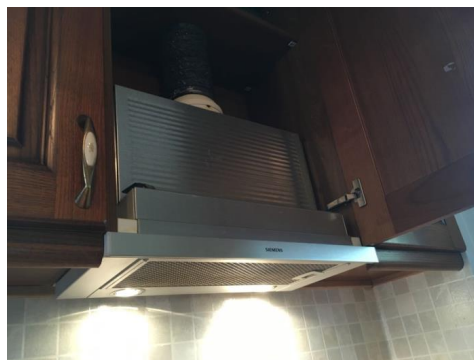
Boligen har mekanisk ventilasjon. Tilluft fra luker i yttervegg samt spalter over vinduer - Avtrekk via kjøkken og bad via vifte, styrt av kjøkkenventilator

- Det er påvist store avvik på ventilasjonsløsning i forhold til byggets oppføringstidspunkt.
