Befaringsrapport

Befaring i deler av Midtbygdavassdraget, nedre del av Dalaelva, Tertnestjørna

Dato for befaringen 10.10.2023

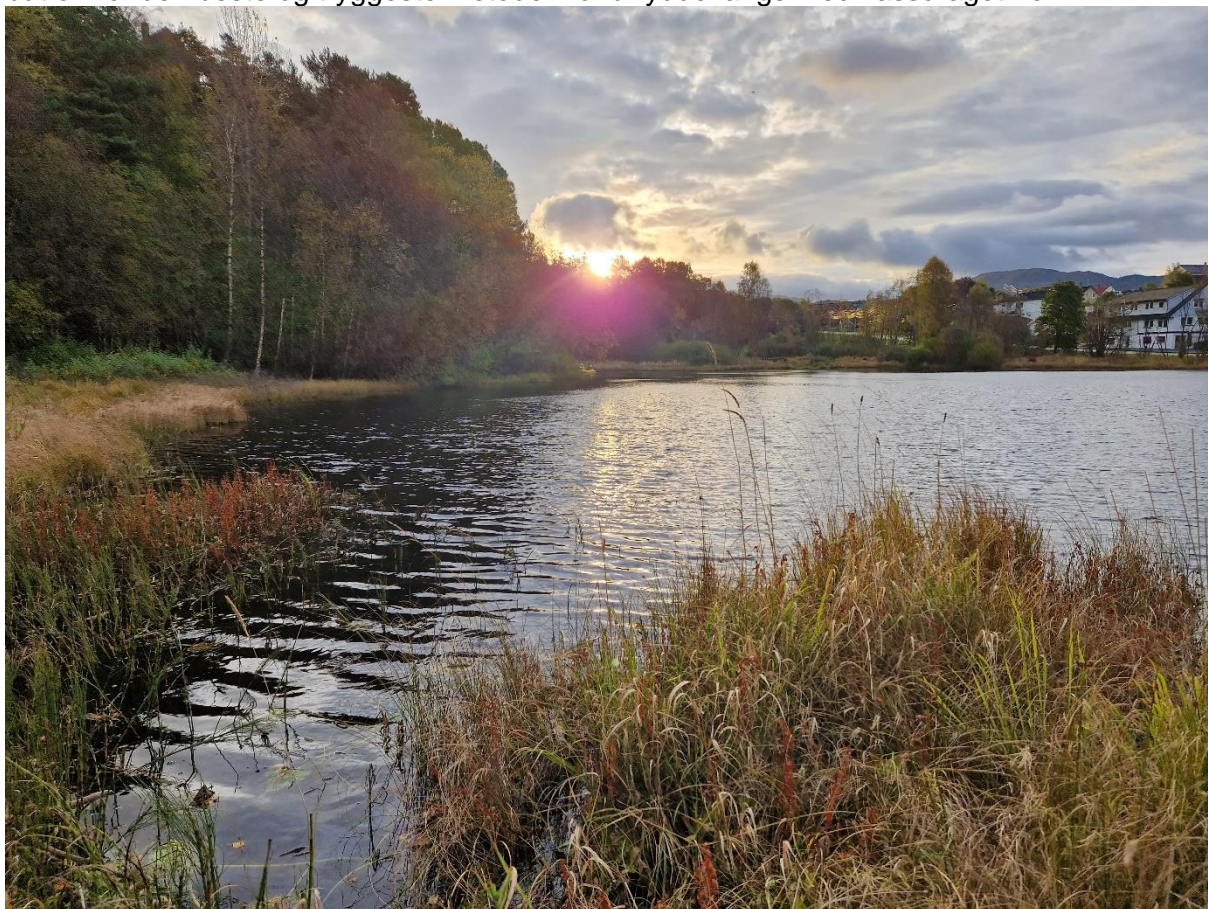
Figur 4 Rydding med gummibåt langs med strandkanten i Tertnesvannet. Området fremstår rent og ryddet.

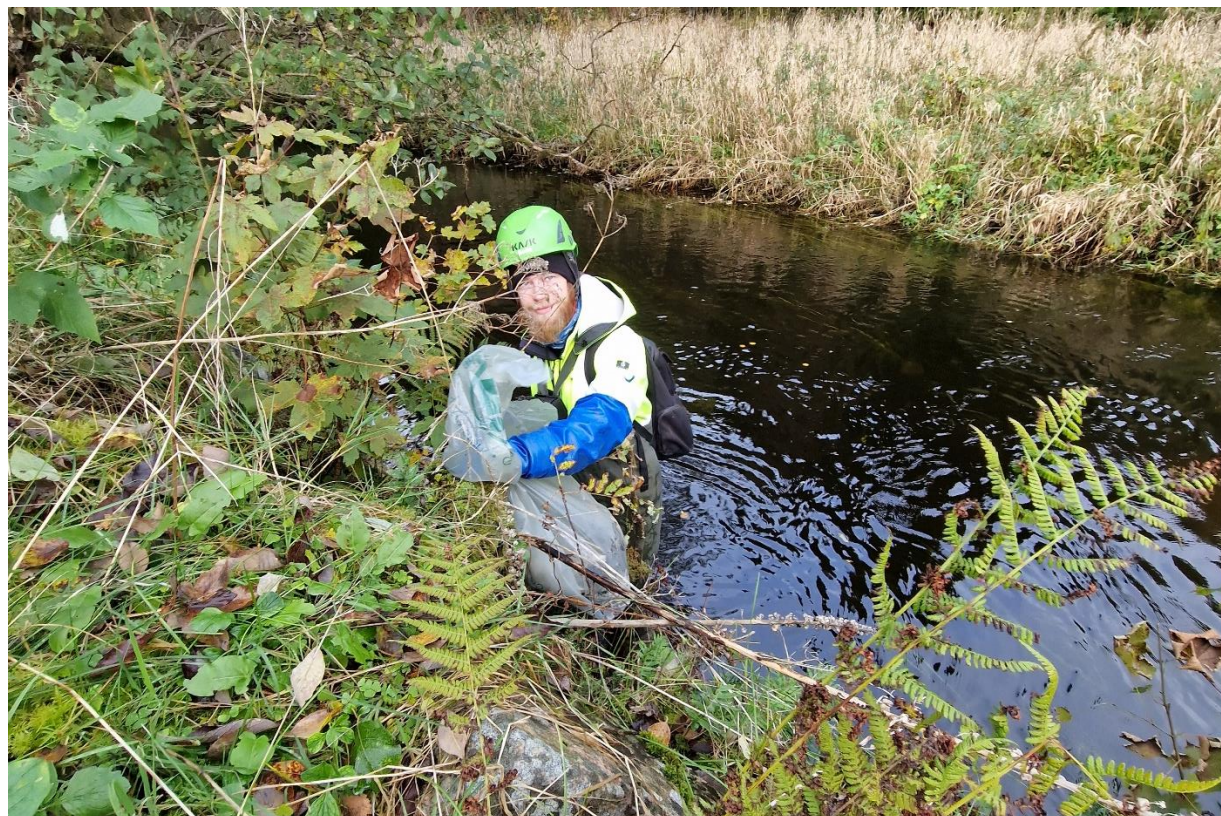
Figur 8 Her ryddes det langs med elven med vadere. Området fremstår rent og ryddet. På bildet, Kyrre Drevdal.

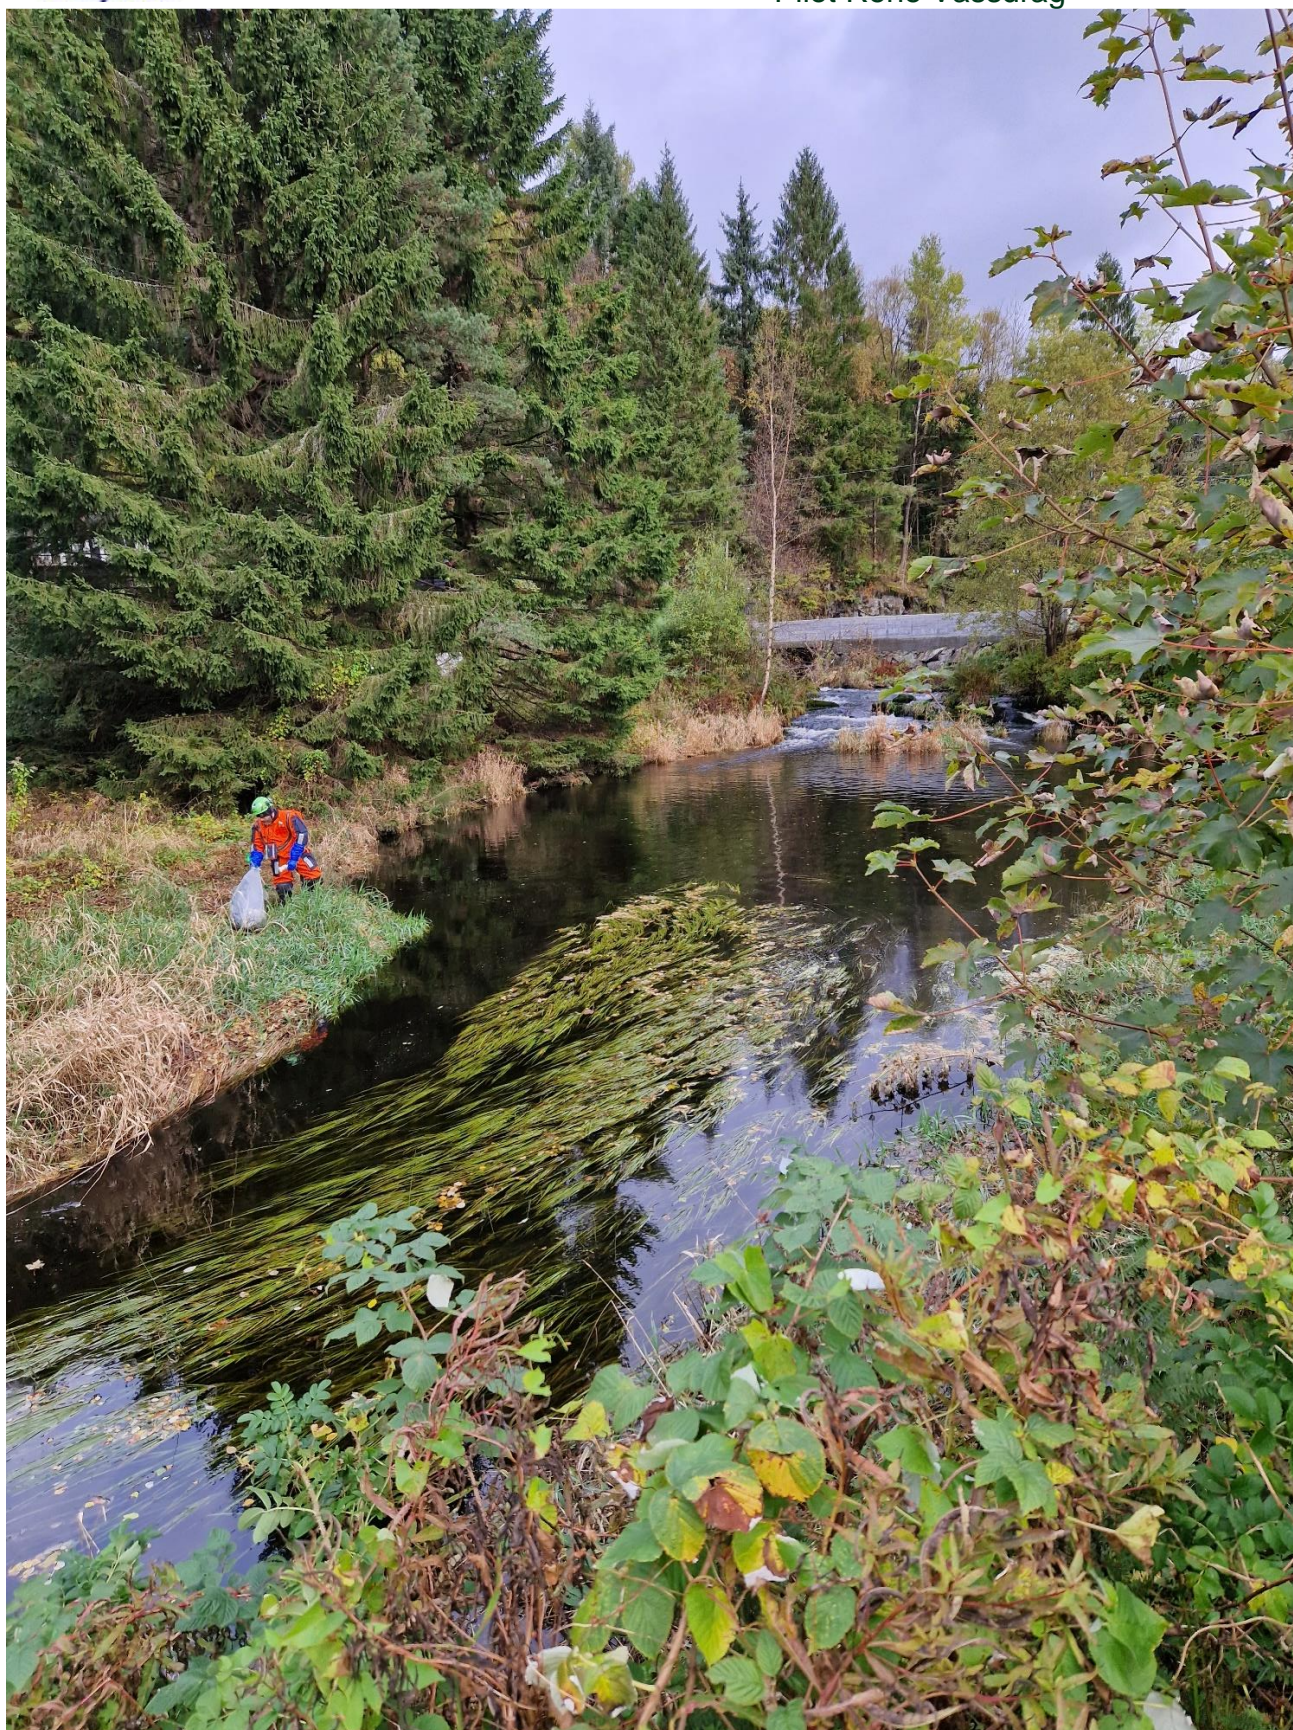
Figur 9 Viser rydding langs med elven. Her ser vi at ryddeaktøren har tørrdrakt på seg. Området fremstår rent og ryddet. På bildet, Håvard Østberg Hansen.

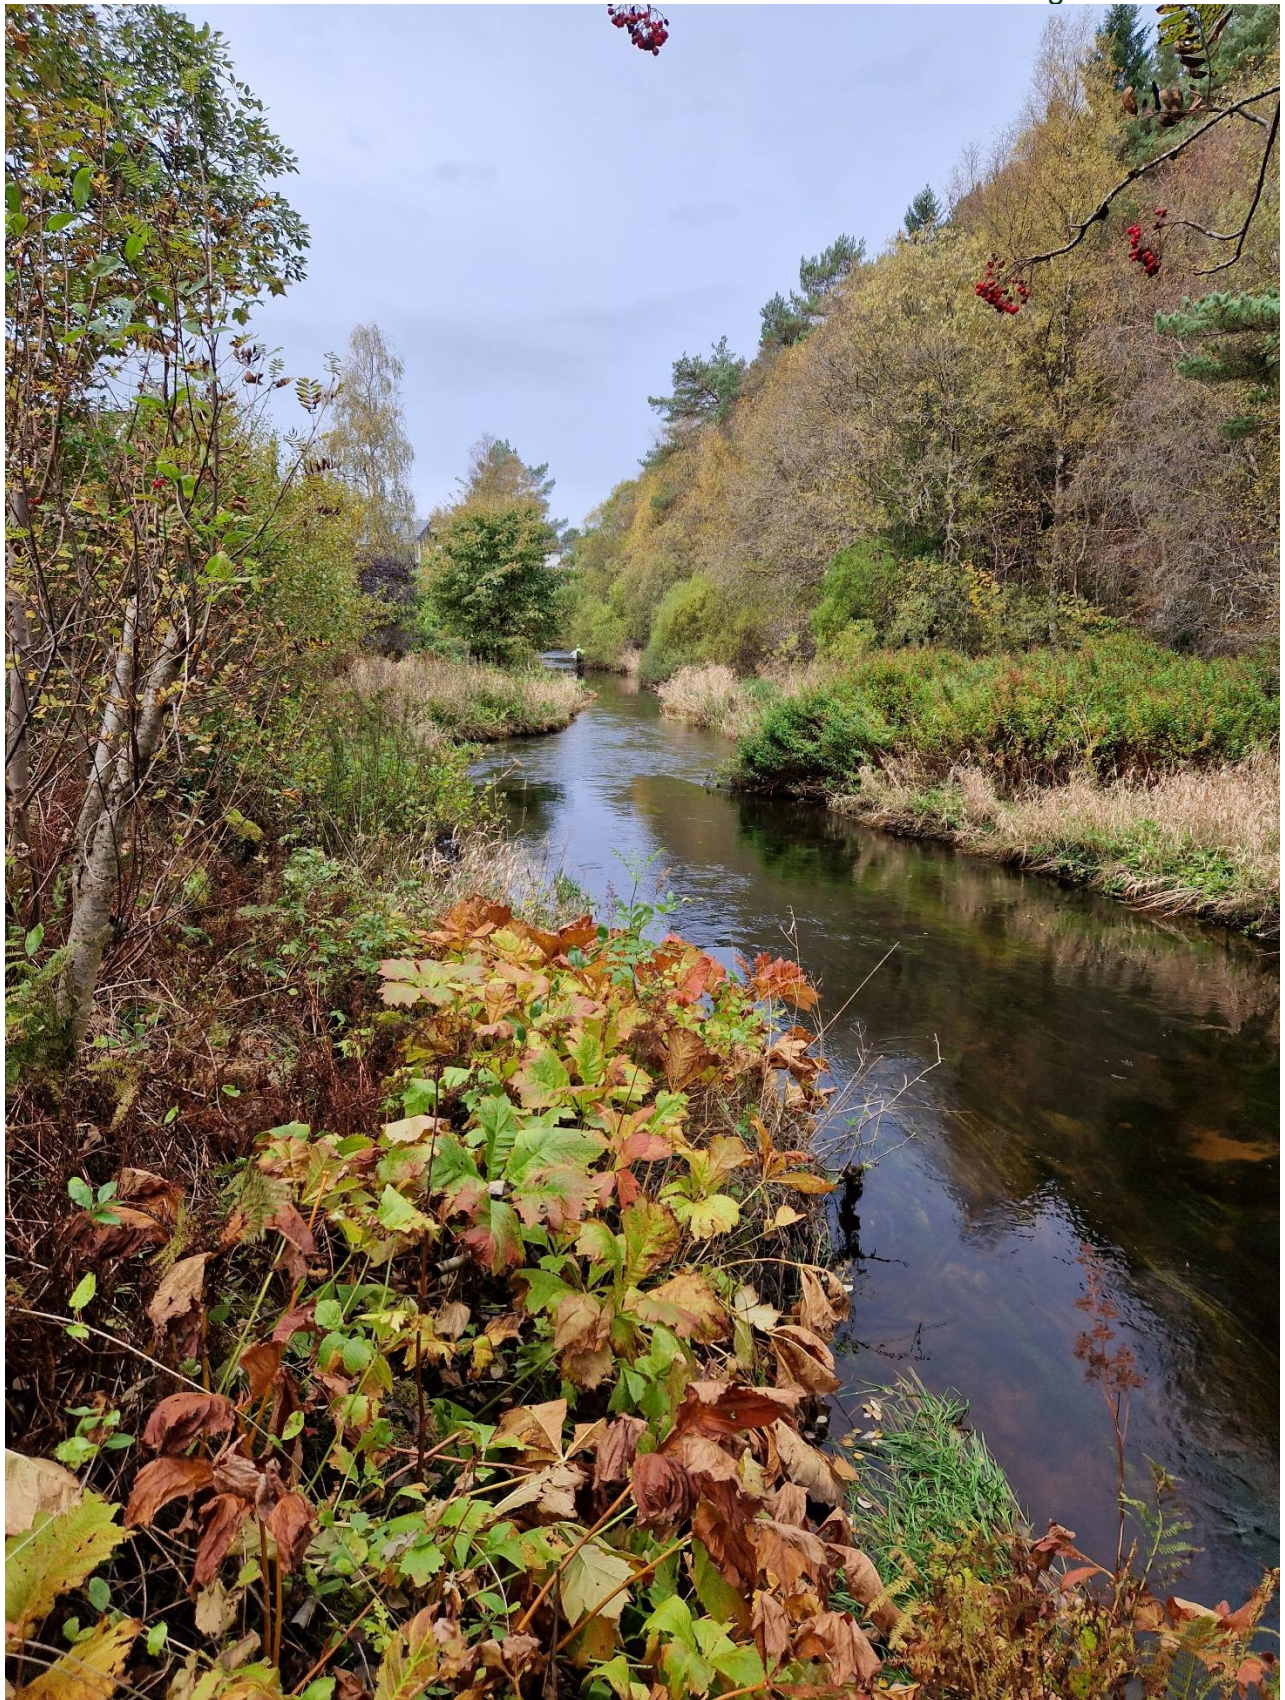
Figur 10 Viser hvordan en går i elven med vadere og rydder. I dette området var det relativt grunt, og roligere vassføring. Noe som gjorde det greit å gå i elven og krysse den. Samt rydde alt som de fant i selve elven. Ryddede områder fremstår svært godt ryddet og rent. På bildet, Kyrre Drevdal.

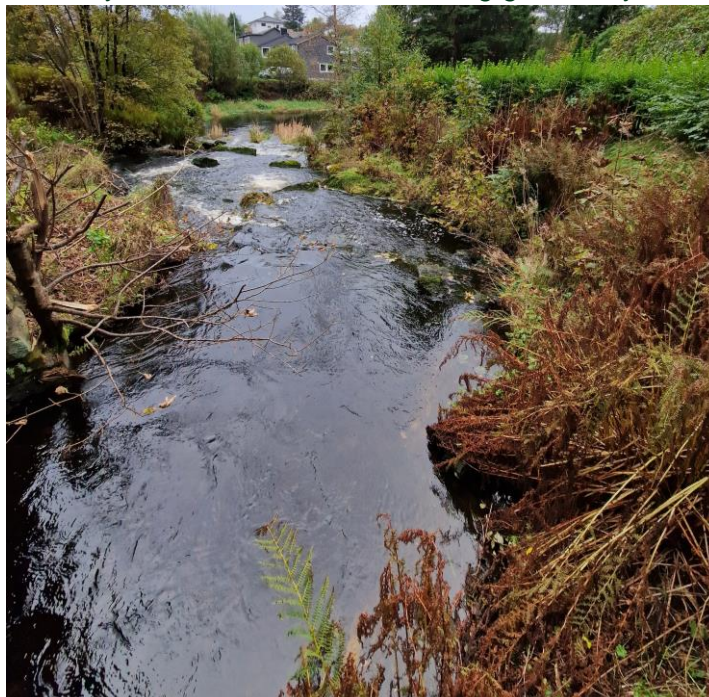
Figur 14 Ryddet område, som er rent og ryddet. Her lå det blant annet en stol midt i vassdraget før de begynte å rydde.

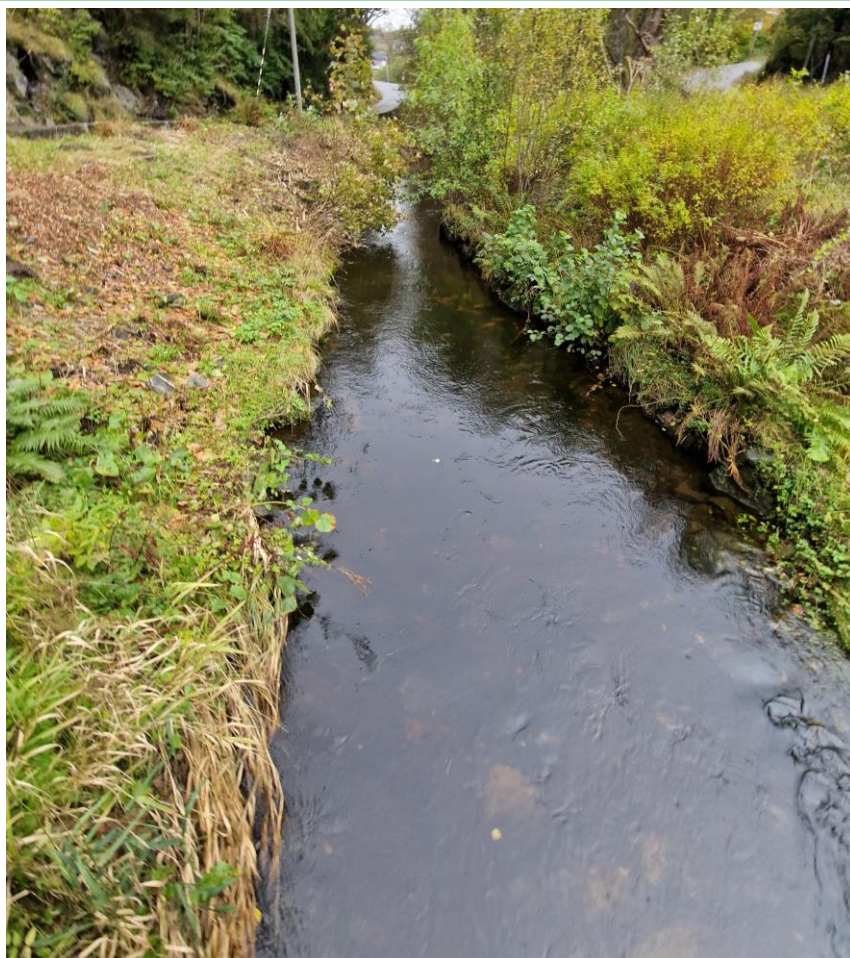
Figur 15 Ryddet område er rent og ryddet.

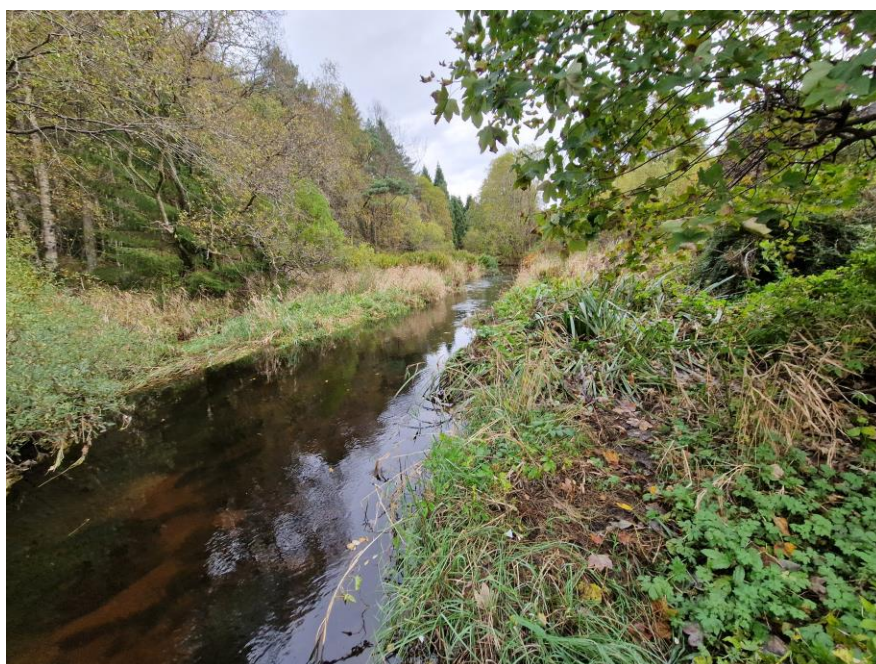
Figur 16 Marin forsøpling er ryddet. Området fremstår rent.

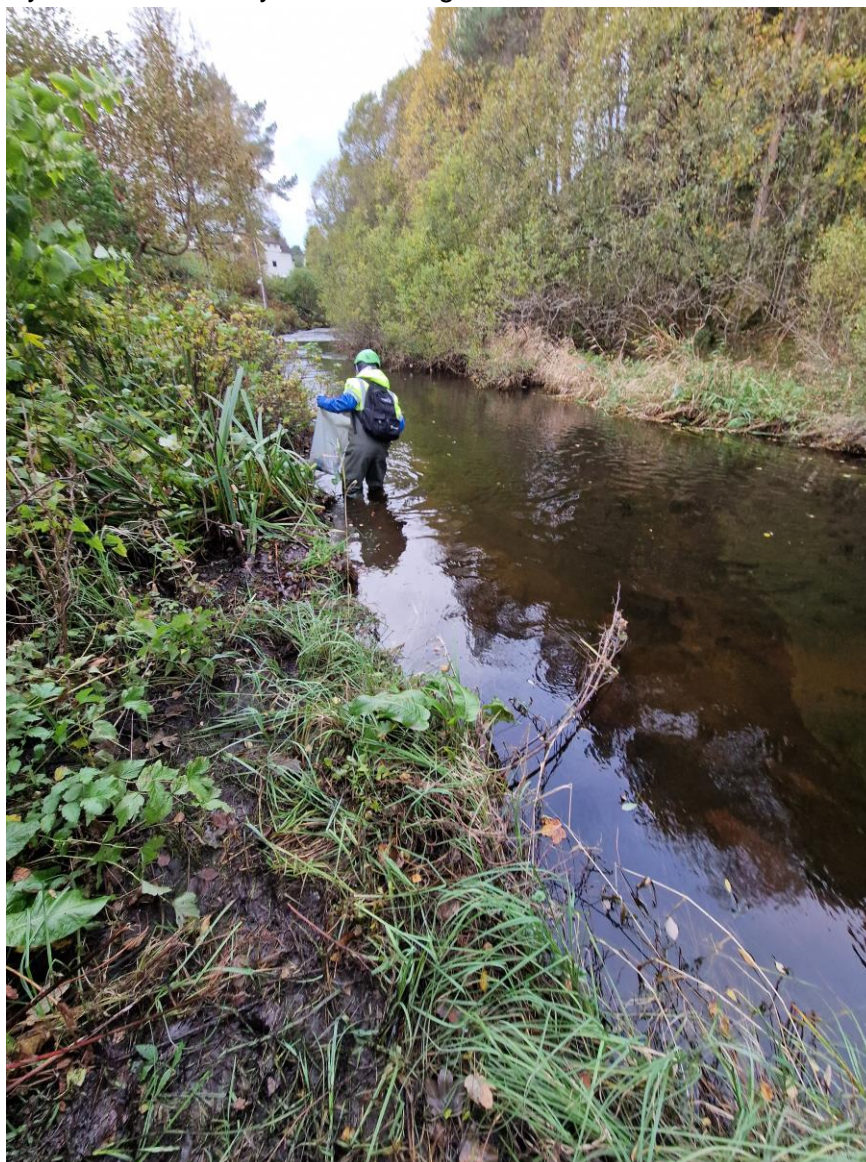
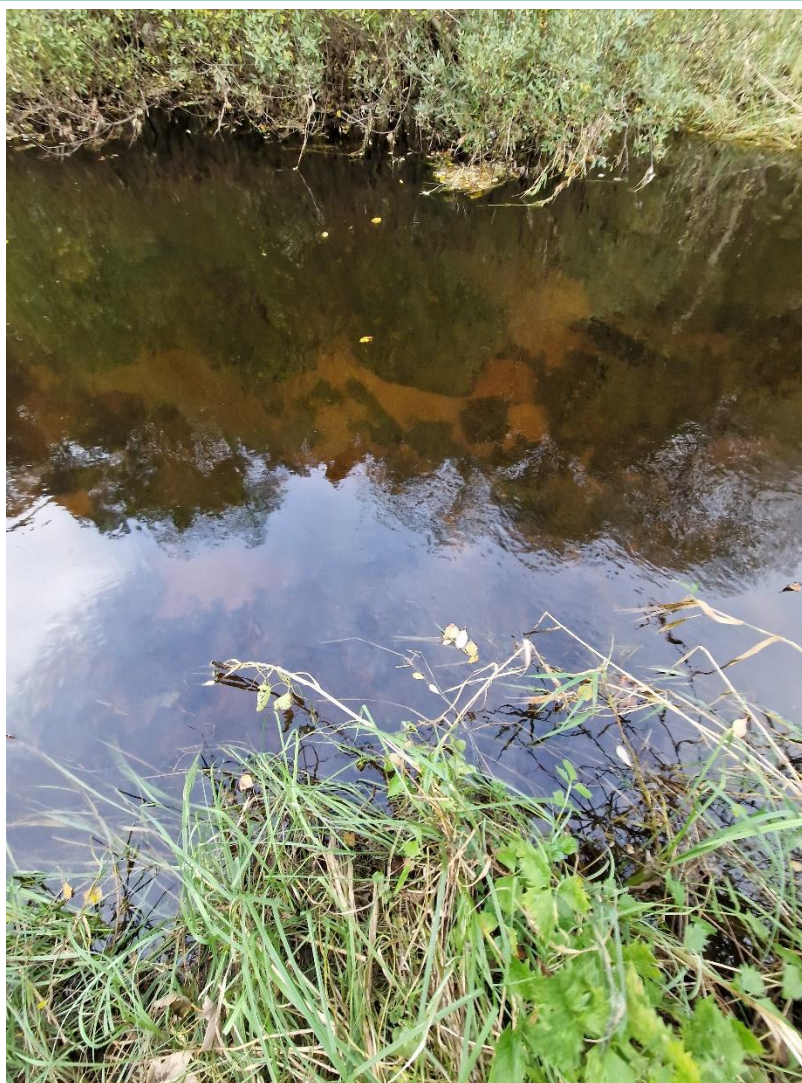
Figur 17 Viser at området fremstår rent og ryddet, også ned til vanndybde Max 1. meter.

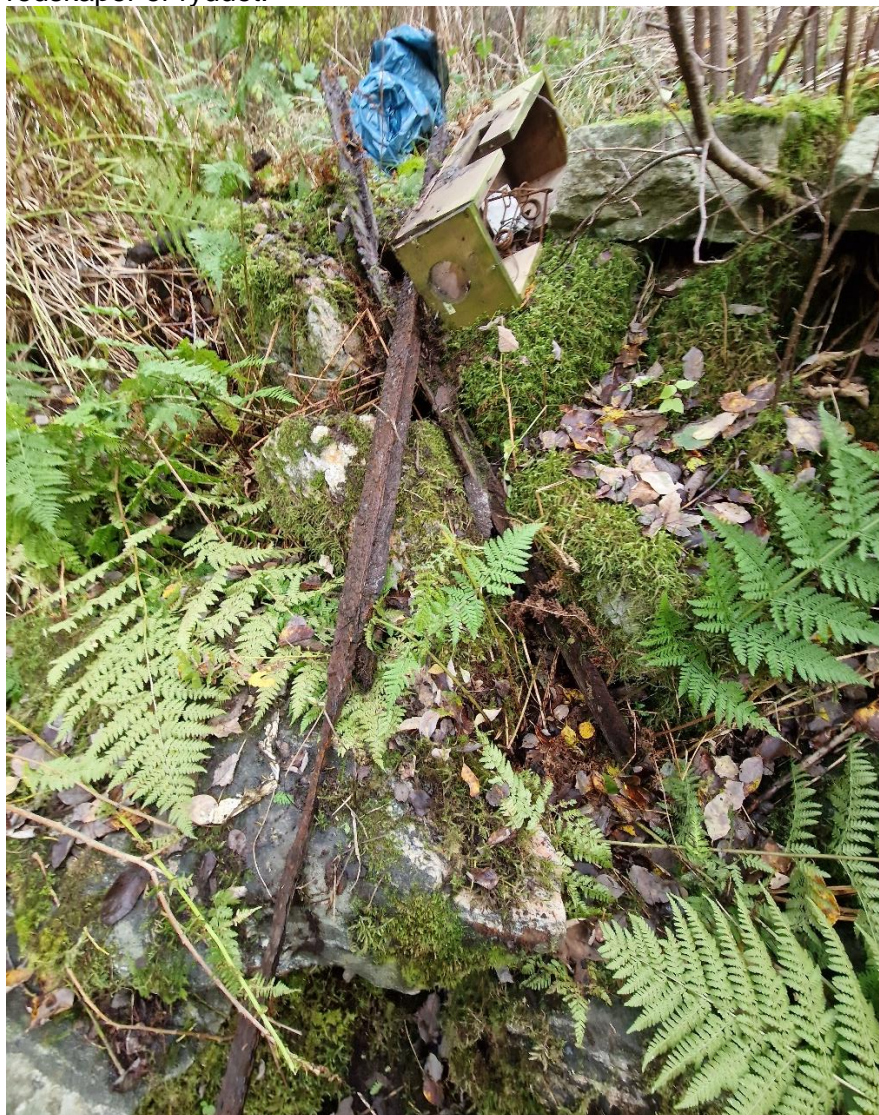
Figur 18 Viser løse gjenstander som er samlet sammen og ryddet i prosjektet. Blant annet en eldre minkfelle og noen rustne jernstenger.

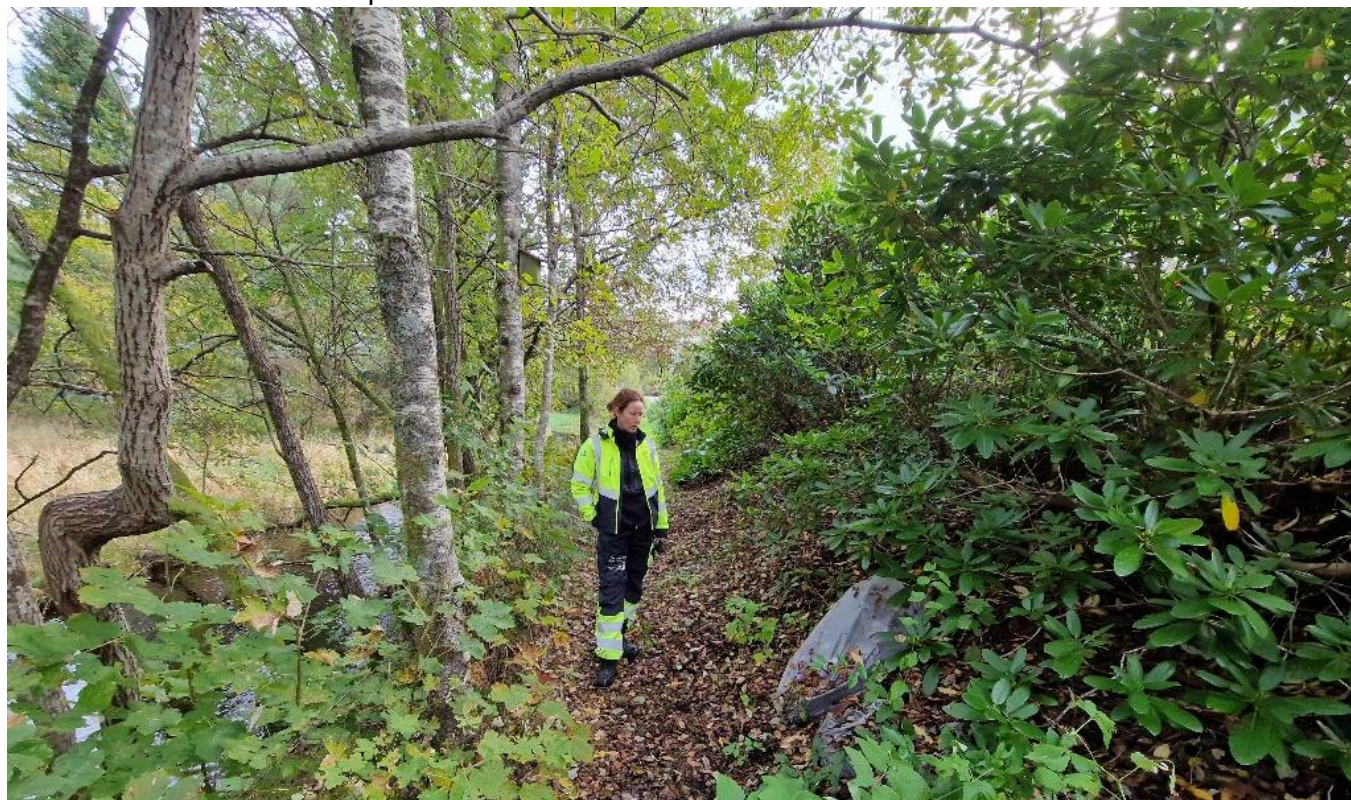
Figur 20 Viser private plastsekker med hageavfall som er plassert langs stien, på oppsiden av elvebredden og på tilsynelatende privat eiendom. Dette blir ikke ryddet i prosjektet. På bildet, prosjektleder i NovuMare AS, Beate Kilvik Telle.

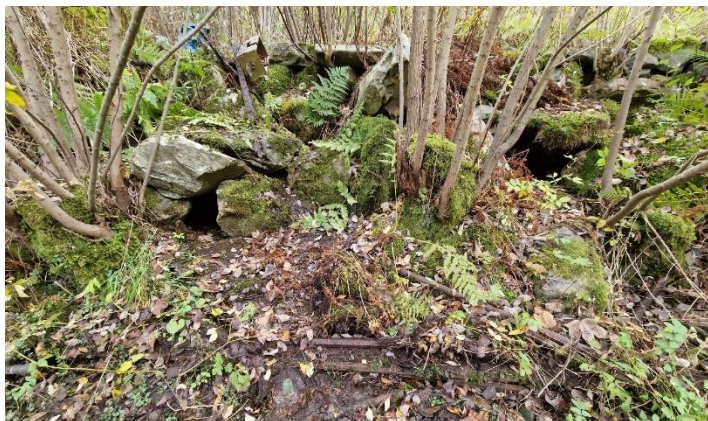
Figur 21 Her ser vi fremst i bilde noen større jernstenger som ligger delvis under jordsmonn. Disse er ikke ryddet, da de kommer utenfor ryddekriteriene for denne piloten. Da de ikke kan fjernes med enkel håndmakt, eller enkelt utstyr. De løse gjenstandene som lå over jordsmonn og som enkelt kunne ryddes er ryddet.

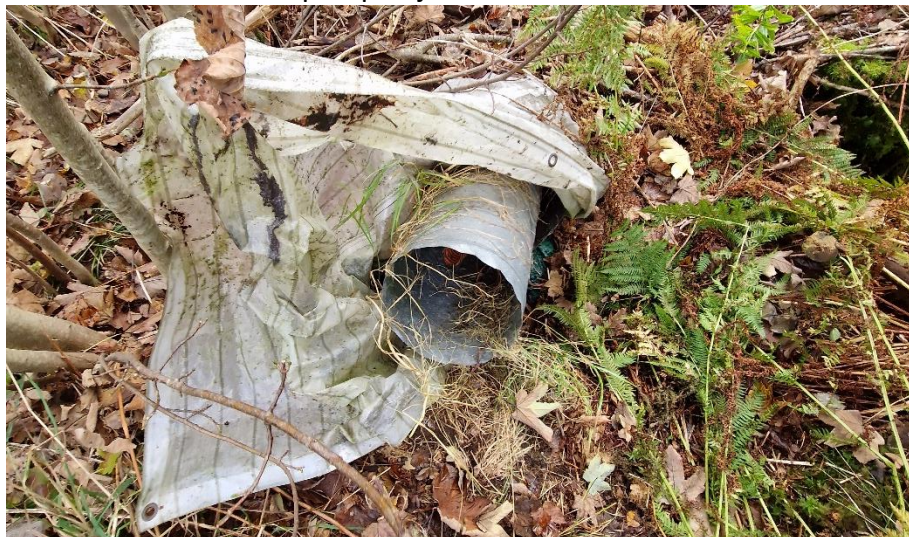
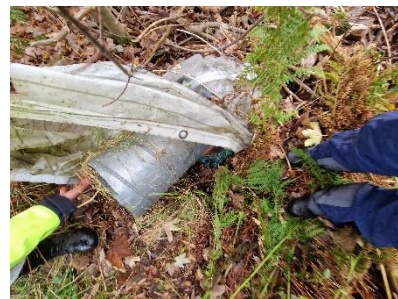
Figur 22 Viser noe rør etc. og en større presenning som er delvis begravd godt innunder noe greiner og jordsmonn. Det ser ut til å være dumpet avfall. Dette avfallet ligger omlag 10 meter i fra elvebredden og er her ikke ryddet i henhold til kriteriene. Avfallet blir imidlertid merket i kart som større gjenstand som ikke er ryddet. Endelig rapport vil bli delt med kommunen, som vil kunne følge dette opp med grunneier.

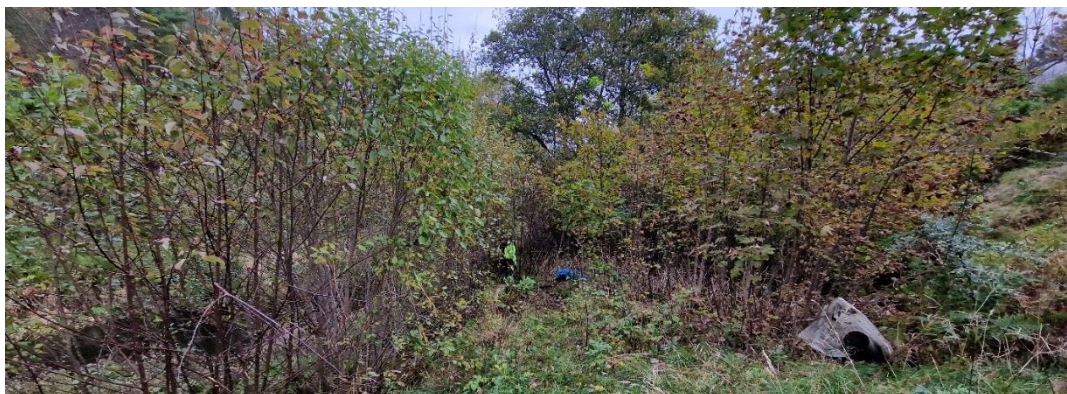
Figur 23 Viser avstanden mellom elvebredden og tilsynelatende noe som er dumpet avfall, ref. figur nedenfor.

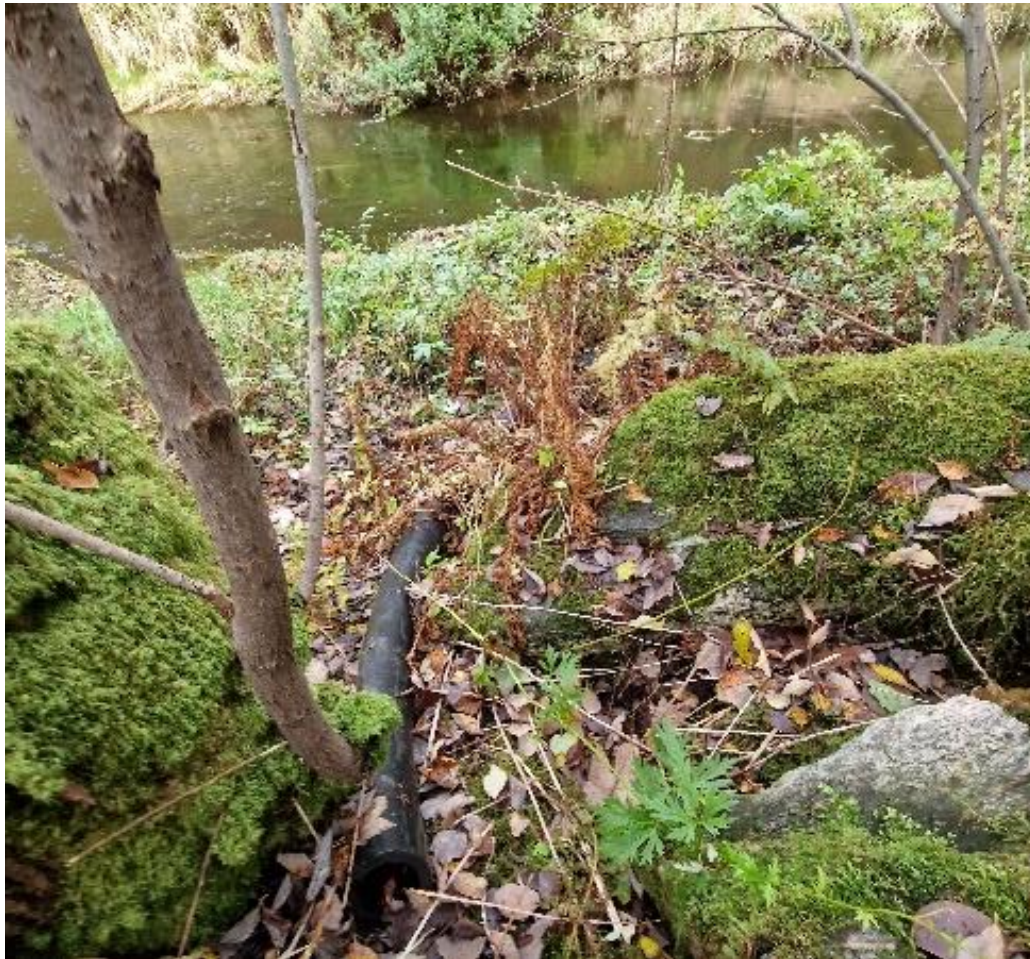
Figur 24 Viser et rør som ikke er ryddet, da det ser ut til å komme ut ifra en steinrøys som er bygget opp ved elvebredden. Ser ut som et privat dreneringsrør e.l.

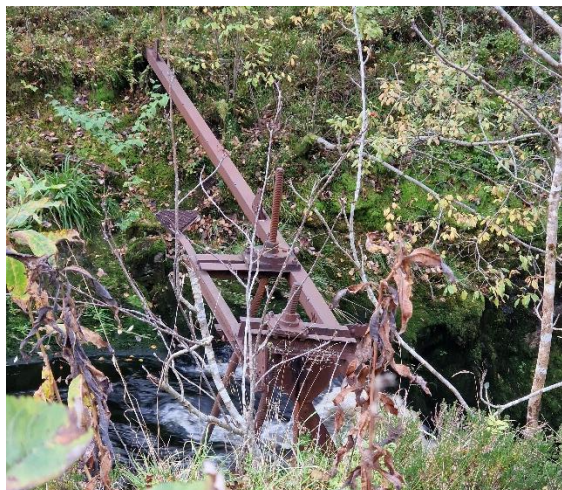
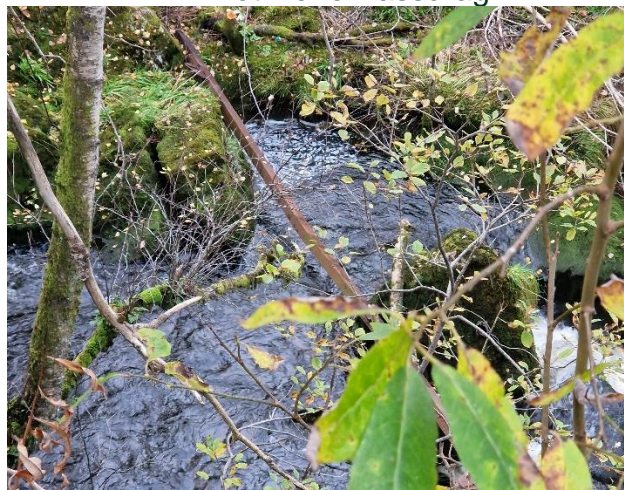
Figur 26 Det er langs med vassdraget spor etter eldre industri som krever mer enn håndmakt og enkle verktøy å fjerne. Det er i pilotprosjektet ikke ryddet her. Videre blir det registrert i kartet og meldt i fra om til kommunen som kan følge dette opp, samt avstemme hvorvidt det er verneverdig.

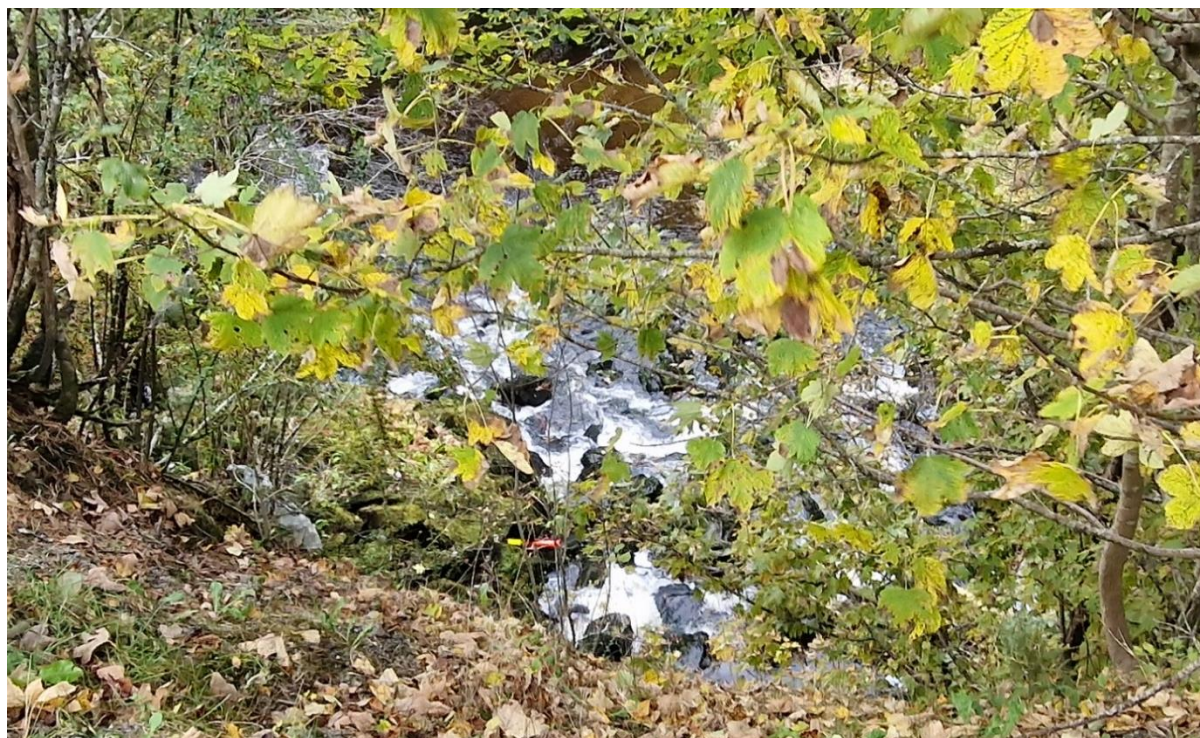
Figur 27 Vi synfaret flere lokasjoner hvor det enda ikke var ryddet. Bildet ovenfor illustrerer en av disse lokasjonene. Her ser en blant annet en veimerkingskjegle nede i vassdraget.

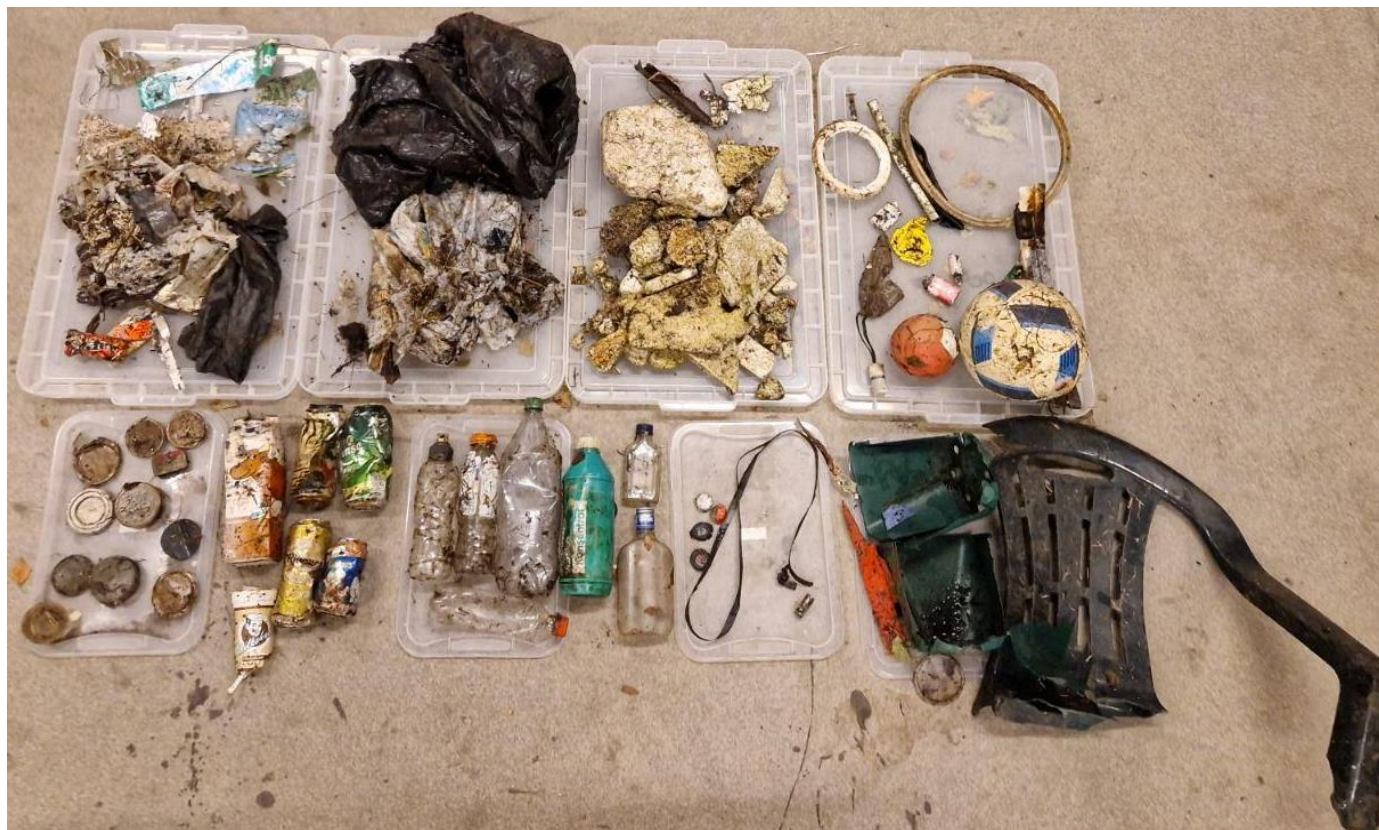
Figur 28 Viser marint avfall som det blitt gjort en stikkanalyse av 10.10.2023. Resultater er registrert og lagt inn på ryddeaksjon i www.renthav.no under ryddeaksjon 8461, under avfallsregistrerings ID 161. Hvor en deriblant fant 73 isoporbiter, 10 snusbokser, 41 plastbiter, for å nevne noe.
