Tilstandsrapport

📍 Marta Korsets vei 4, 2020 SKEDSMOKORSET

Rapportdato: 11.03.2024

Oppdragsnr.: 18777-1077

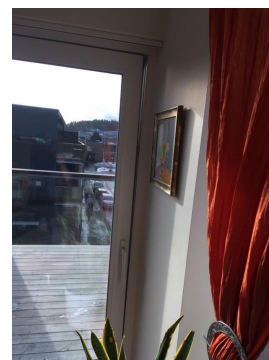
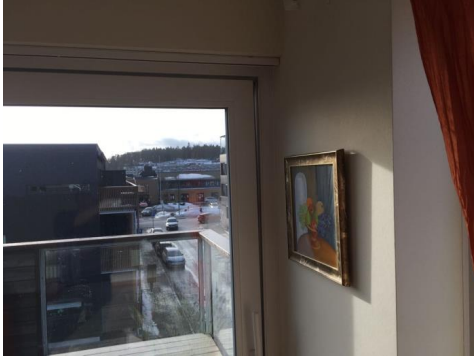
TG 2 Balkongdører

- Det er påvist utetthet/åpning mellom dørblad og dørkarm. Dvs. at kald trekk kan oppstå.

Det er så skjevt at det er åpent ut, spesielt øvre del av dør med større og større åpning - se også bilde.

- Dører må justeres.

Kostnadsestimat: Under 10 000

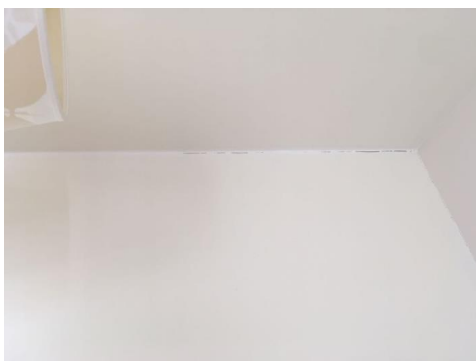
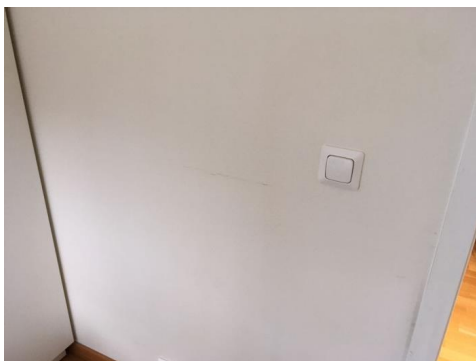
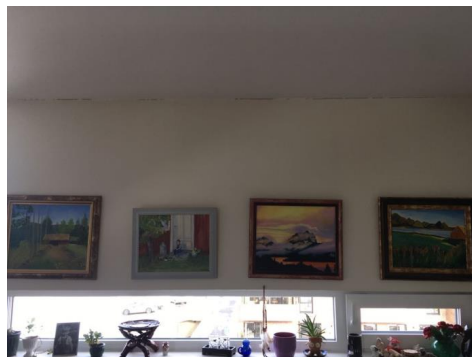
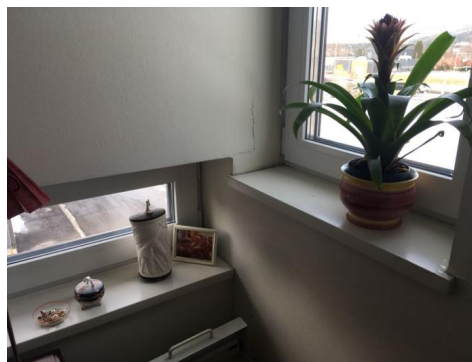
TG 2 Overflater - Vegg

- Overflater har en del slitasjegrad utover det en kan forvente.

Enkelte riss på vegger i boligen, disse er i overganger, f.eks langs tak, overganger og i enkelte hjørner. Noe merker etter opphengte bilder osv, som normalt. Sprekker og riss i stue/kjøkken og soverom

Enkelte riss på vegger flere steder og mindre riss i hjørner og overganger i rommene bør gjennomgående utbedres/tettes.

Kostnadsestimat: 10 000 - 50 000

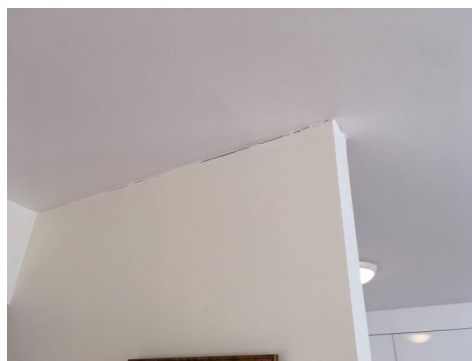
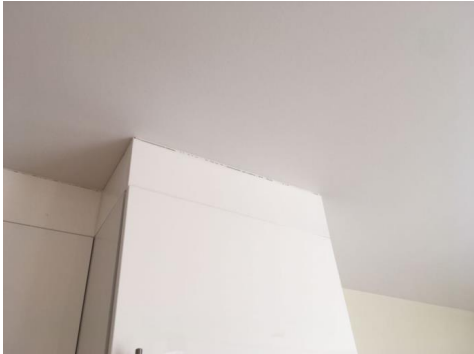
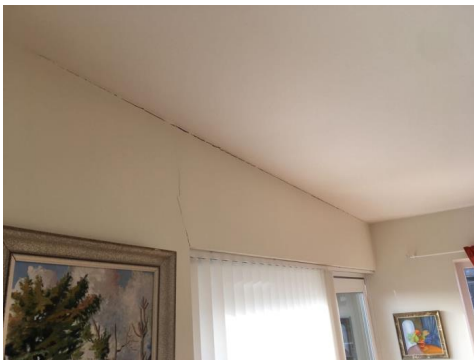
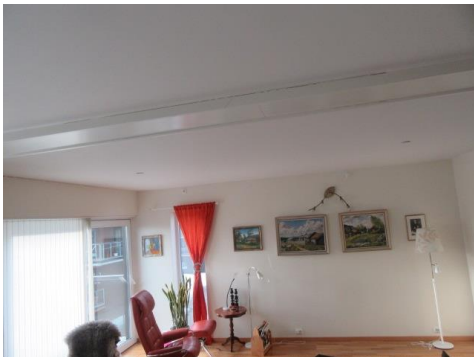
TG 3 Overflater - Himling

- Det er stedvis påvist synlige skader på overflater.

Riss og sprekker langs vegger, overganger og hjørner generelt. Større sprekker i dragere/skjøt i stue/kjøkken tak

Selve himlingen fremtrer ok, det er hjørner og overganger som er skadet, med riss/sprekker, samt nevnte dragere

Kostnadsestimat: 10 000 - 50 000

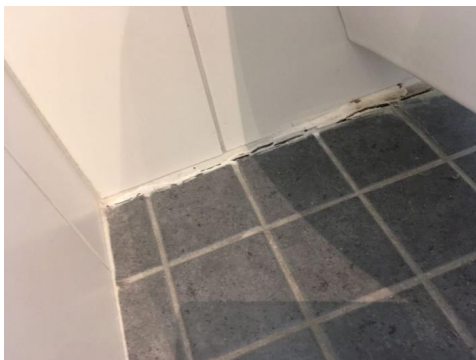
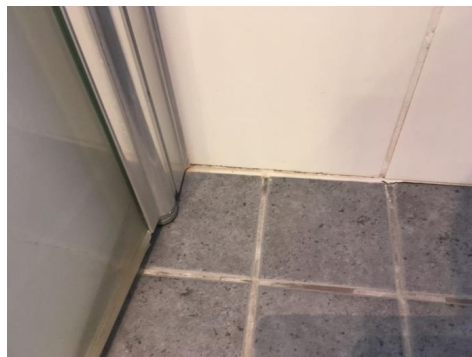
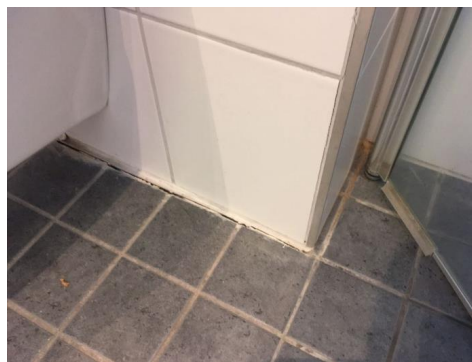
! TG 2 Overflater Gulv

- Det er påvist at flisfuger har riss/sprekker.

- Fuger bør skiftes ut.
- Slike riss/sprekker kan indikere bakenforliggende fuktskader, og konstruksjonen bør observeres jevnlig for å vurdere utvikling.

Kostnadsestimat: Under 10 000

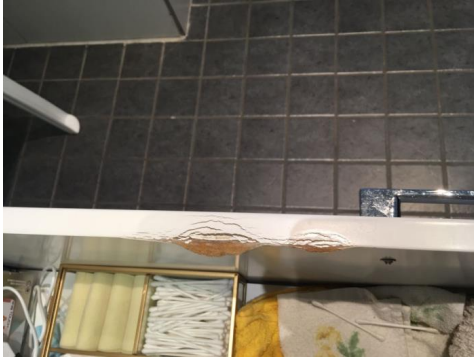
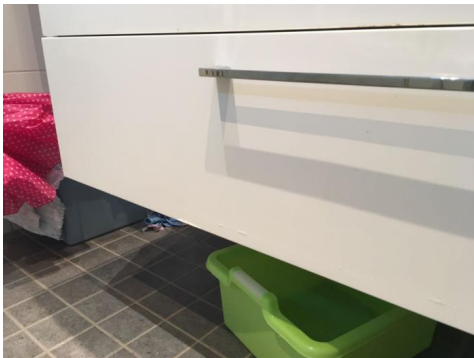
! TG 2 Sanitærutstyr og innredning

- Det er påvist skader på innredning.

Skade på underskap - se bilder - også noe antydning til svelling i nedkant skap.

Skap må skiftes eller utbedres.

Kostnadsestimat: 10 000 - 50 000
