Tilstandsrapport

Boligbygg med flere boenheter
-

Husebytorget 2, 2020 SKEDSMOKORSET
-

Befaringsdato: 17.04.2024

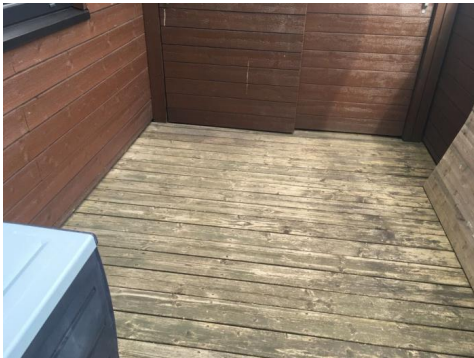
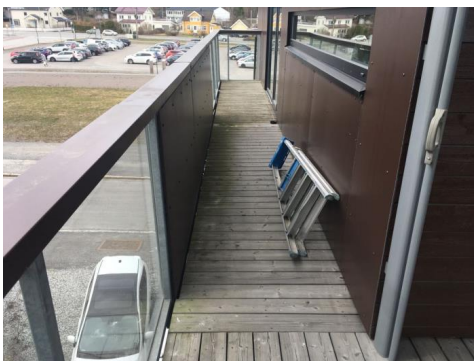
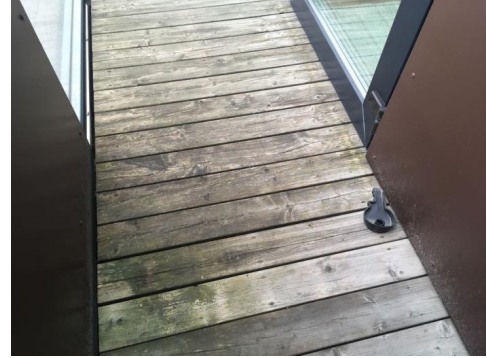
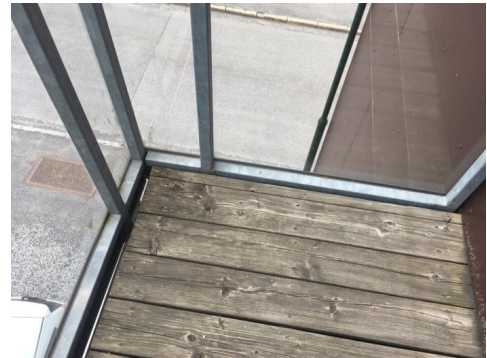
TG 2 Balkonger, terrasser og rom under balkonger

- Det er værslitt/oppsprukket trevirke/trepaneler.

Trevirke - terrassebord som dekke er værbitte, noe ujevnt, dels oppsprukket og slitt.

- Det må foretas tiltak for å lukke avviket.

Kostnadsestimat: 10 000 - 50 000

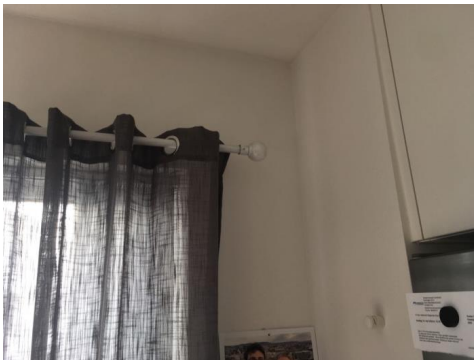
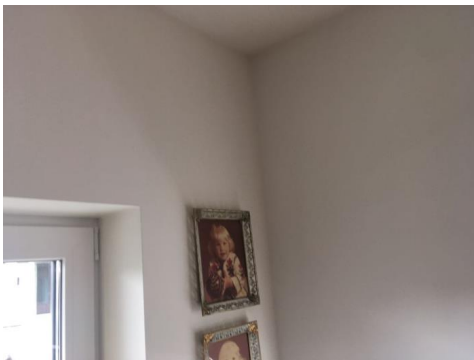
! TG 1 Overflater - Vegg

Malte flater. Enkelte mindre riss i hjørner i enkeltrom.

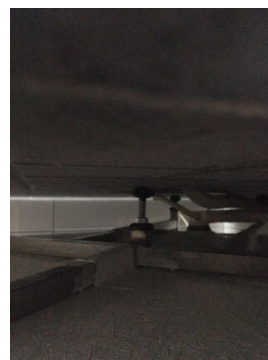
TG 2 Sluk, membran og tettesjikt

- Sluk har begrenset mulighet for inspeksjon og rengjøring.

Det er plassert stor steamdusj over der sluk ligger og derav ikke mulig for takstingeniør å kontrollere sluket.

- Tilgang til sluk må bedres både for inspeksjon og rengjøring.

Kostnadsestimat: Ingen umiddelbar kostnad

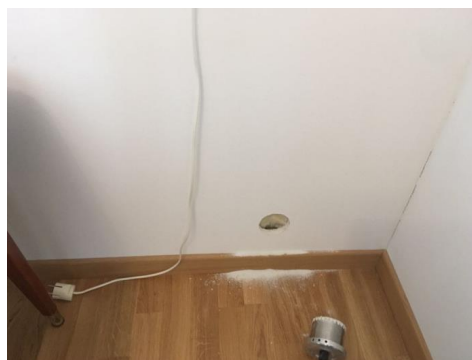
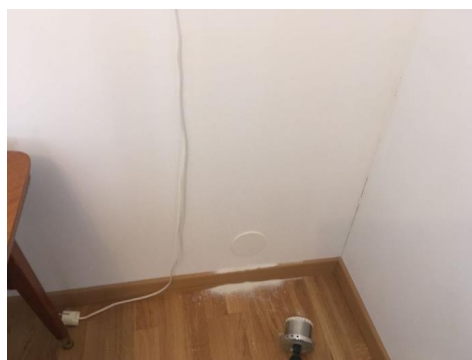
! TG 1 Tilliggende konstruksjoner våtrom

Hulltaking er foretatt uten å påvise unormale forhold. Hulltaking er foretatt ved/i Soverom.
