Tilstandsrapport

Boligbygg med flere boenheter
-

Marta Korsets vei 3, 2020 SKEDSMOKORSET
-

Befaringsdato: 15.04.2024

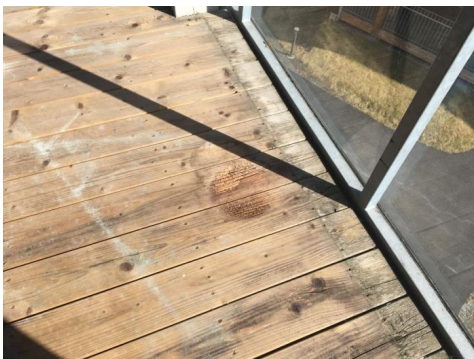
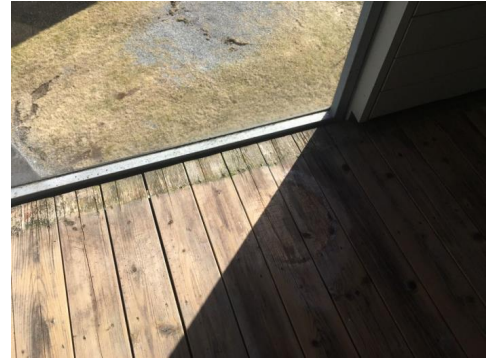
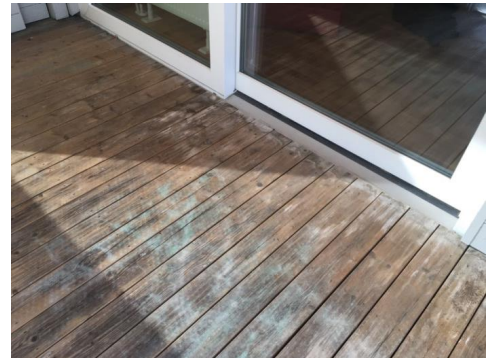
! TG 2 Balkonger, terrasser og rom under balkonger

Trevirke i treplattning og håndløpere er værbitte, skjevt, merker, dels oppsprukket og slitt, råteskadet deler av dekke.

Skifte råteskadet trevirke

Kostnadsestimat: 10 000 - 50 000

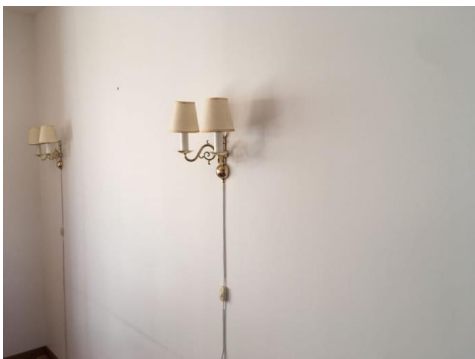
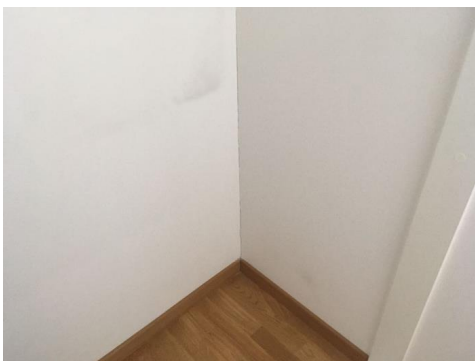
TG 2 Overflater - Vegg

Malte flater. enkelte riss i hjørne, gjelder bl a i skap i et soverom.

Enkelte riss på vegger i boligen.

- Det er ikke behov for utbedringstiltak.

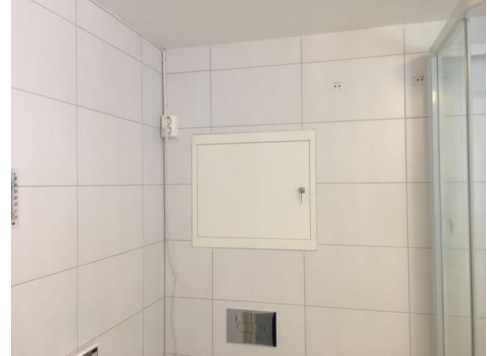
Skruehull i vegg

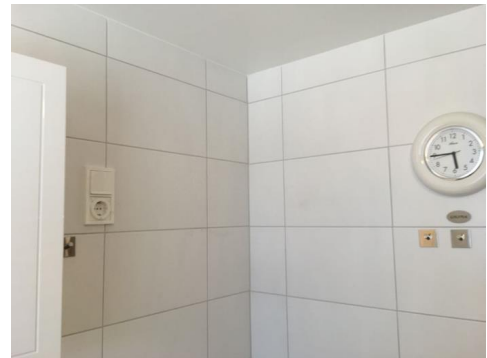
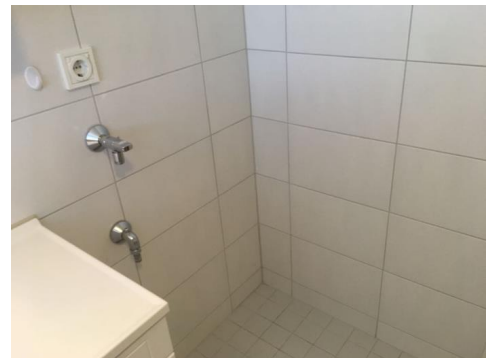
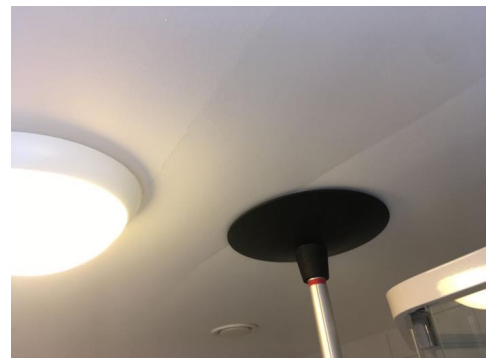
Sprekker og ujevnheter i himling - antatt grunnet montasje av hjelpestang mellom gulv og himling.

Sprekker i himlingsplater

- Det må foretas tiltak for å lukke avviket.

Kostnadsestimat: Under 10 000

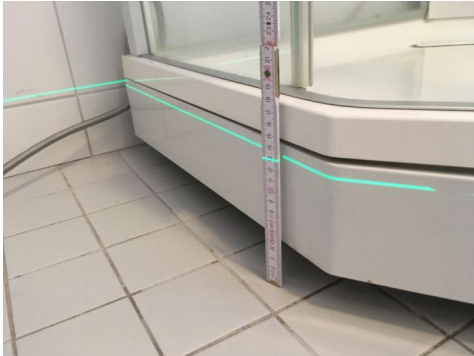
3 cm høyde fra terskel
