## ÅDLANDSBEKKEN

Ådlandsbekken ble kartlagt den 29. juni 2023 fra osen og opp til bekkelukkingen ovenfor Ådlandsvatnet (1,4 km) (**Figur 84**). Fra før av er det registrert sjørrett i bekken, det ble i 2010 også fanget noen stingsild og ål i nedre del av vassdraget (Pulg mfl. 2011). Vassdraget er påvirket av forurensing og har høyt innhold av fosfor, nitrogen og kobber ([Vann-nett.no](http://Vann-nett.no)).

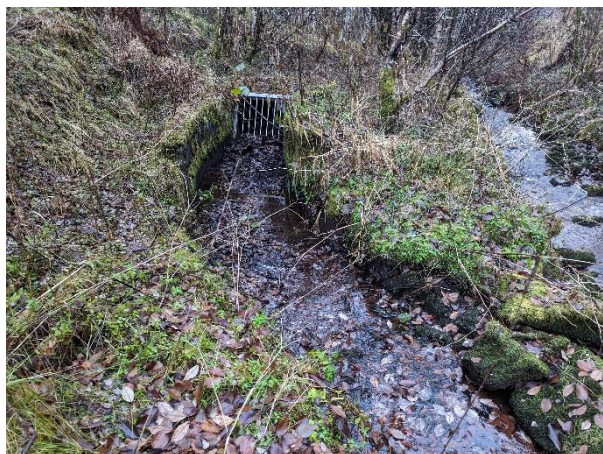
Det er et vannuttak ca. 100 meter oppstrøms utløpet til sjø, her renner det vann inn i røret når det er høy vannføring i elven. Det er kan være noe vannuttak til jordbruksvanning, men omfanget er trolig beskjedent. Hydrologisk status er derfor vurdert å være «god».

**Figur 85.** Vannuttak i Ådlandsbekken ca. 100 meter oppstrøms utløpet til sjø.

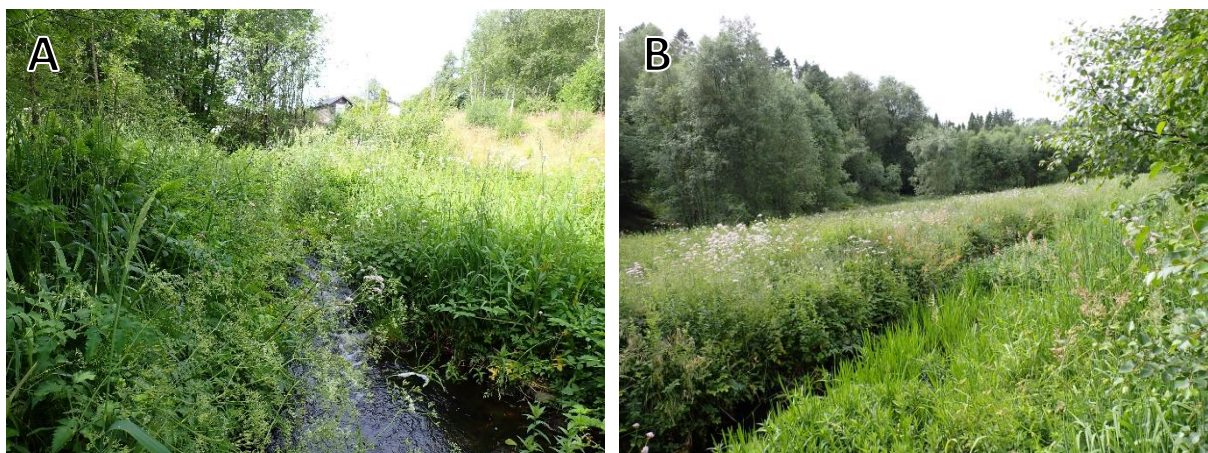
**Figur 86.** Morfologiske inngrep i Ådlandsbekken: A) Manglende kantvegetasjon på nordsiden av elven i segment 5. B) Kanalisert og utrettet elveløp uten naturlig kantvegetasjon i segment 12.

På den lange flaten oppstrøms Hjellestadvegen (segment 12) er elven utrettet på en strekning på ca. 500 meter, området er sannsynligvis en gammel myr som i dag framstår som en fukteng. Kantvegetasjonen mangler på denne strekningen, men det kan også ha vært naturtilstanden før elven i området ble kanalisert (**Figur 86**).

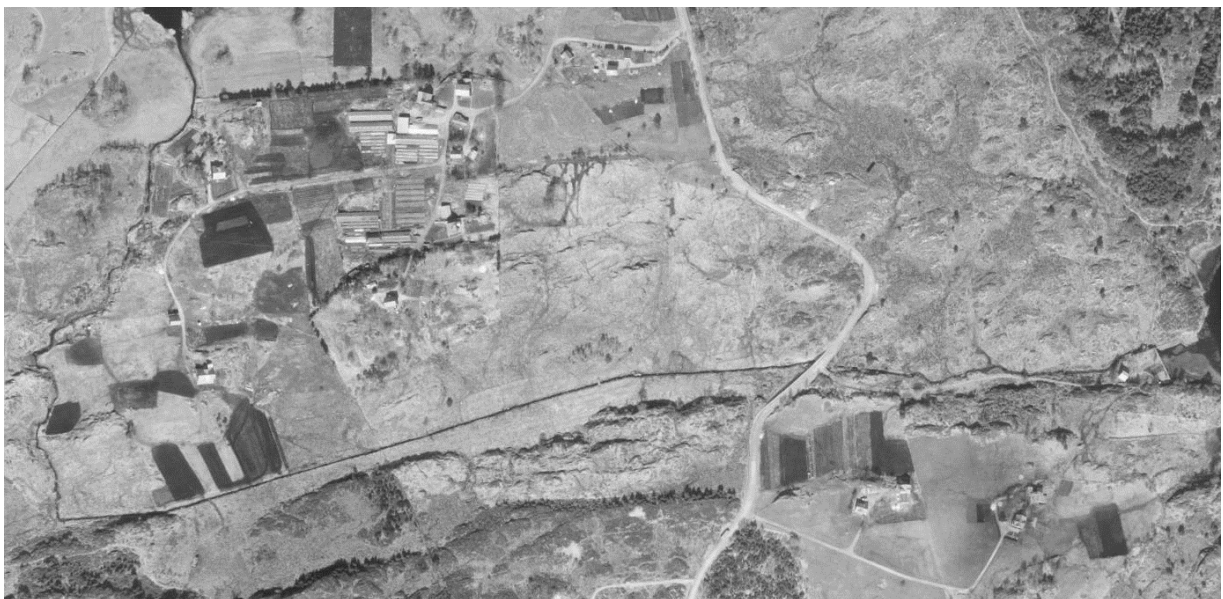
I forhold til det opprinnelige elveløpet er elven blitt forkortet ved utretting. Den lange utrettingen oppstrøms Hjellestadvegen er vist i **Figur 87**. Det største tapet av elveareal skyldes at en 520 meter lang strekning oppstrøms Ådlandsvatnet er lagt i rør (**Figur 84**).

**Figur 87.** Flyfoto av Ådlandsbekken fra Ådlandsvatnet til utløp i sjøen tatt i mai 1951. Den lange kanaliseringen oppstrøms Hjellestadvegen (til venstre i bildet) vises tydelig. Jordbruksaktiviteten var større på den tiden og det var mindre kantvegetasjon enn det er i dag.

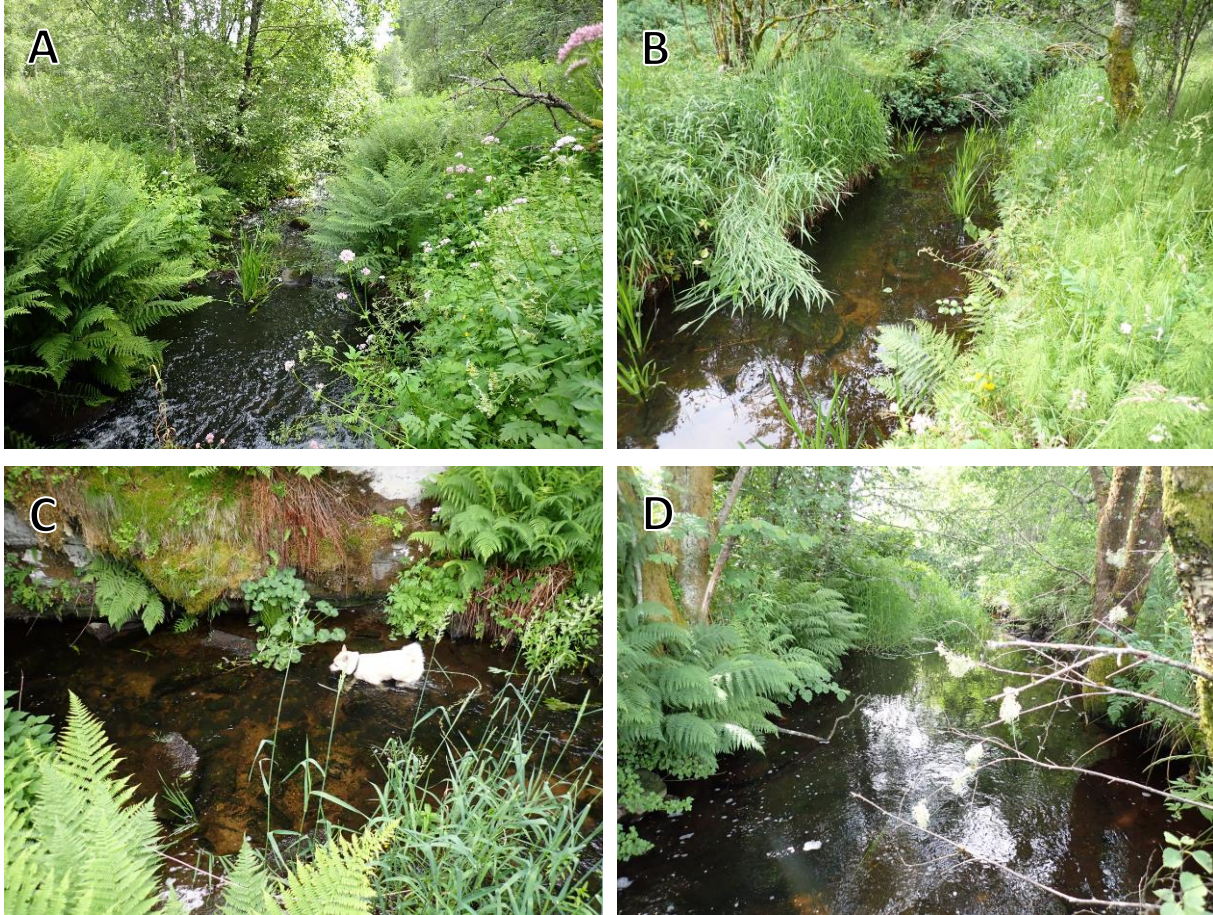
Habitatkvaliteten i Ådlandsbekken har stor variasjon, og vassdraget er delt inn i 29 ulike segmenter. Nedstrøms Hjellestadvegen dominerer «svært god» og «god» habitatkvalitet (**Figur 88, Tabell 51**).

På strekningen oppstrøms Hjeltestadvegen er habitatkvaliteten moderat eller dårlig helt til elven får noe større fall i segment 13 (**Figur 86, Tabell 51**). Videre opp til Ådlandsvatnet er habitatkvaliteten bedre. Oppstrøms Ådlandsvatnet er bunnsubstratet dominert av finstoff, det er moderat habitatkvalitet (**Figur 88, Tabell 51**).

**Figur 88.** Habitatforhold i Ådlandsbekken: A) Naturlig elv med høy morfologisk variasjon og velutviklet kantvegetasjon nedstrøms Hjeltestadvegen. B) Renne i segment 12, elven renner sakte og bunnsubstratet er dominert av jord og mudder som reduserer habitatkvaliteten. C) Strykstrekning nedstrøms Ådlandsvatnet, substratet er dominert av stein med sand og grus mellom elvebredden er naturlig. D) Oppstrøms Ådlandsvatnet, renne med velutviklet kantvegetasjon.

Den lange utrettingen i segment 12 framstår som et relativt dårlig habitat for fisk, med lite kantvegetasjon og mye finstoff i sedimentene. Her kan en gjøre tiltak med steinutlegg og eventuelt utlegging av gytegrus, dette kan gjøres som et ganske omfattende tiltak, men det er noe usikkert med verdien av dette tiltaket på denne svært sakteflytende strekningen. Det er sannsynlig at denne strekningen en gang i tiden var et velutviklet myrområde. Med hensyn på andre forhold enn fiskeproduksjon hadde det sannsynligvis vært gunstig at dette området ble tilbakeført til myr. Avstenging av veier, og heving av vannstanden nederst kan i så fall være et slikt tiltak. Aktuelle tiltak som planting av trær langs denne strekningen ville motvirke danningen av myrområde, og det er stor sannsynlighet for at en ville ha problemer med å få trær til å etablere seg i det relativt fuktige miljøet som er der i dag.

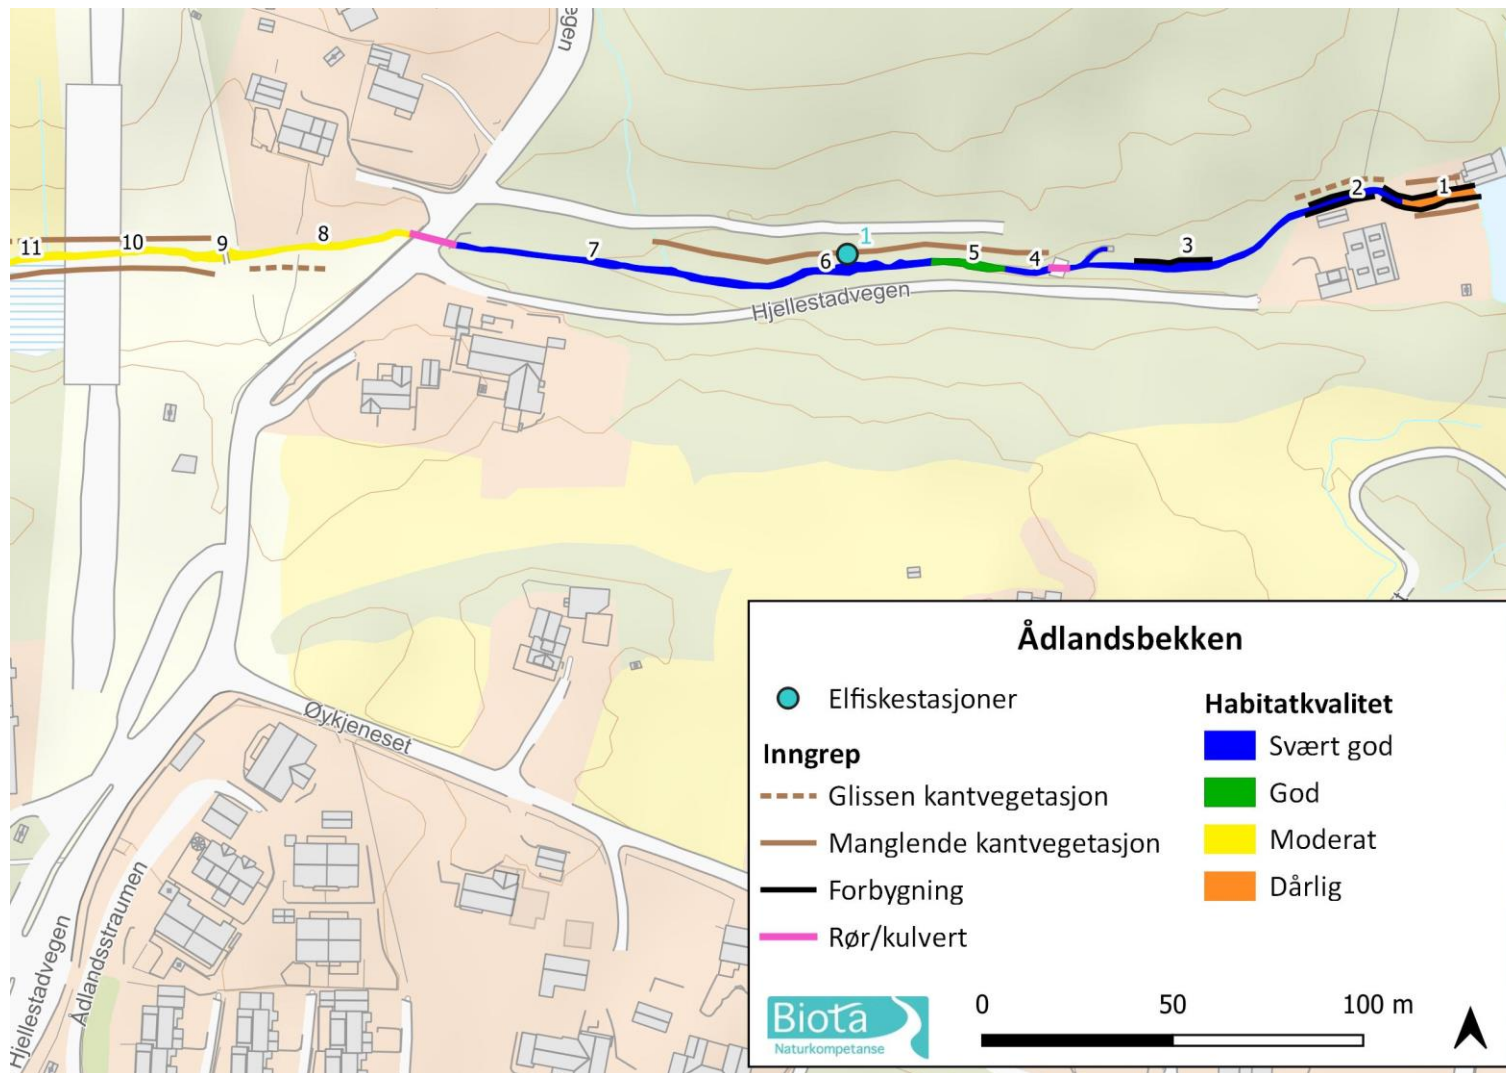
**Figur 89.** Oversikt over fysiske inngrep, elektrofiskestasjoner, og nummererte segmenter med habitatkvalitet i nedre del av Ådlandsbekken.

**Tabell 52.** Liste over foreslåtte habitattiltak i prioritert rekkefølge i Ådlandsbekken, med estimert kostnad og effekt på ungfiskproduksjonen. Se **Figur 89** og **Figur 90** for plassering av tiltak. Effekt på ungfisk er anslag for forventet økning i produksjonen i forhold til dagens ungfiskproduksjon og gjelder for hele vassdraget.

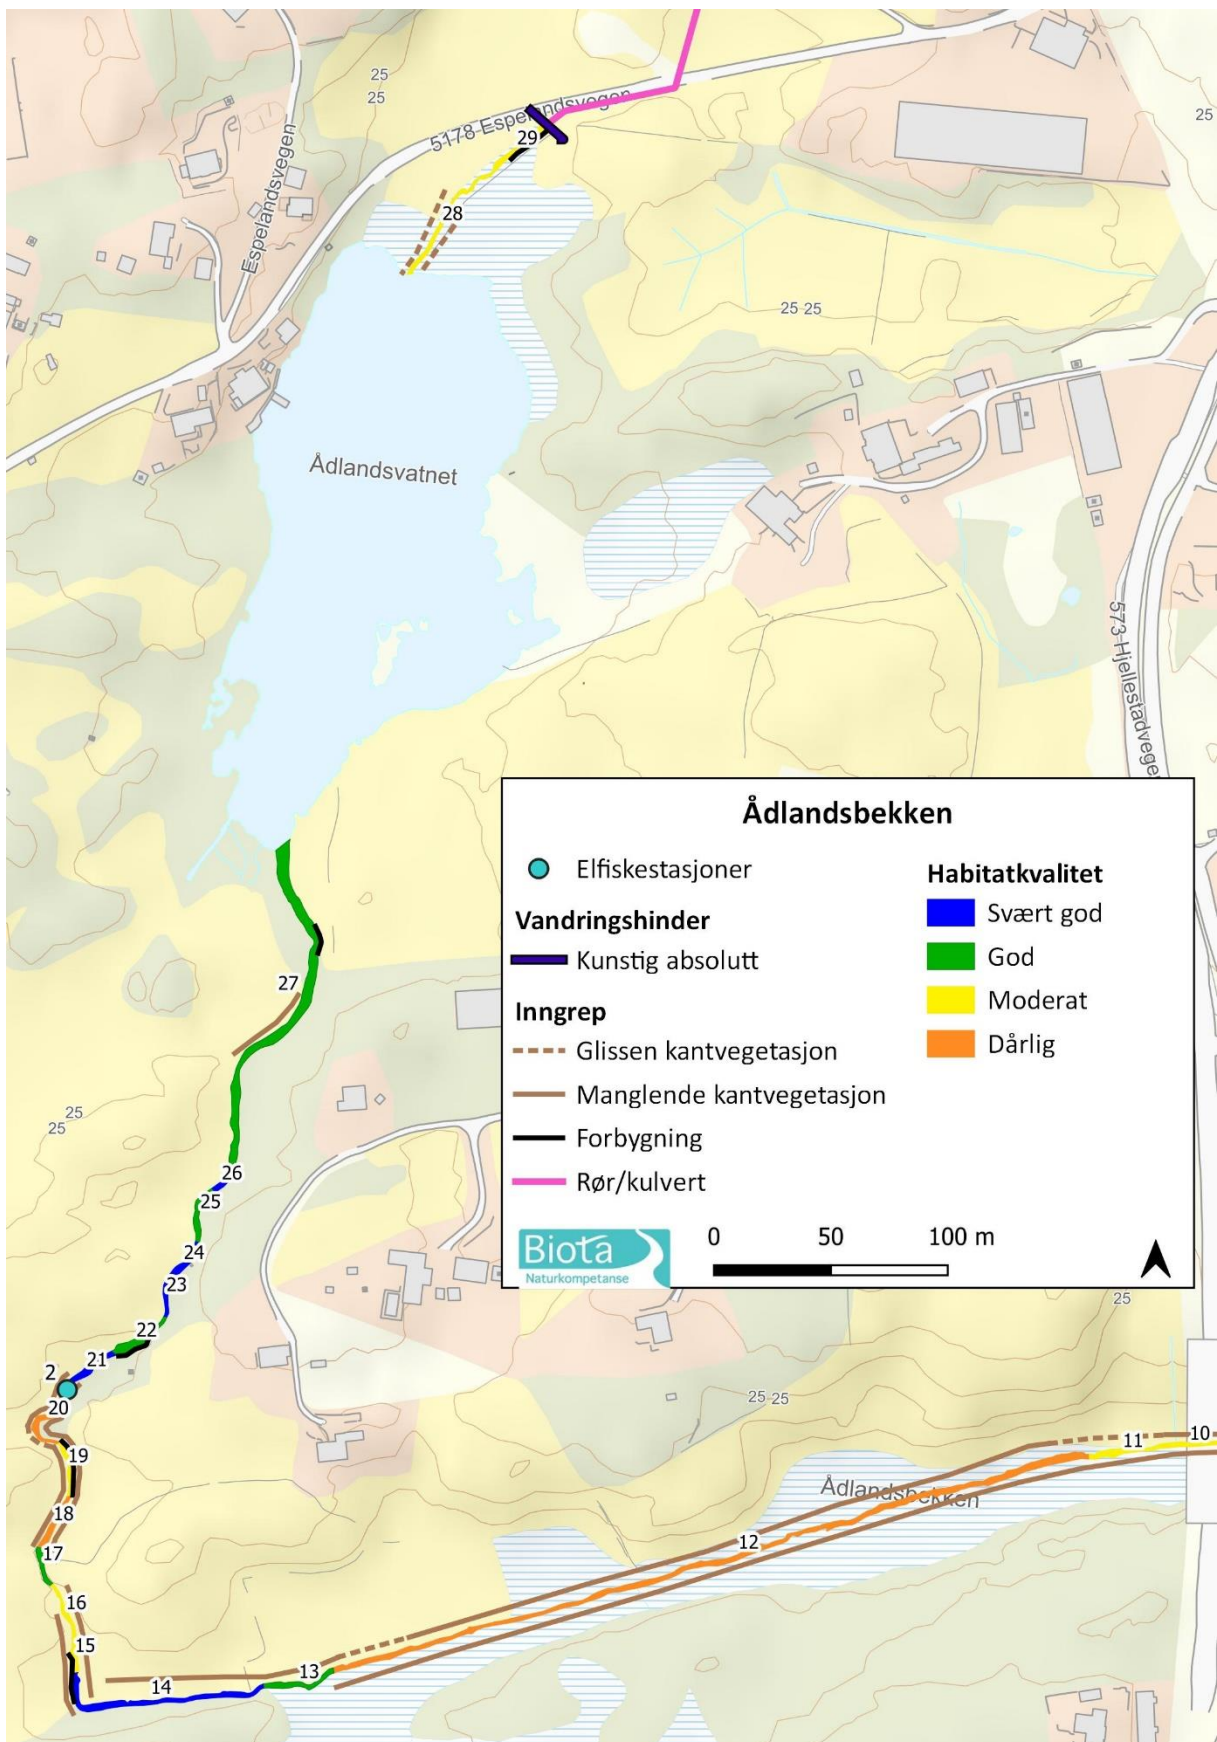
**Figur 90.** Oversikt over fysiske inngrep, elektrofiskestasjoner, og nummererte segmenter med habitatkvalitet oppstrøms og nedstrøms Ådlandsvatnet.
