Tilstandsrapport

Boligbygg med flere boenheter
-

Husebyveien 12 A, 2020 SKEDSMOKORSET
-

Befaringsdato: 04.11.2024

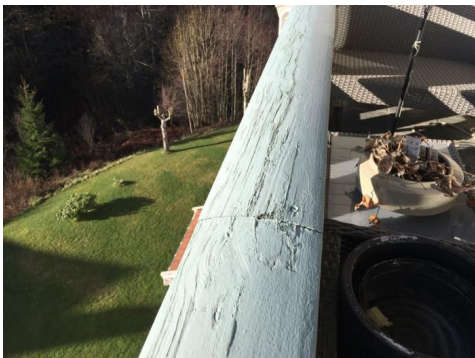
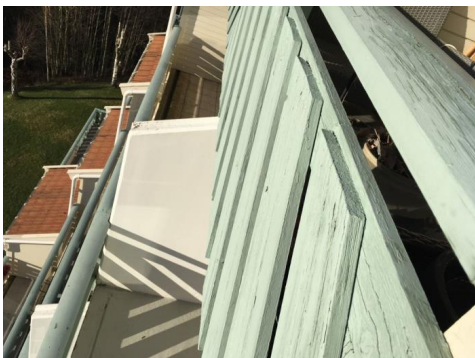
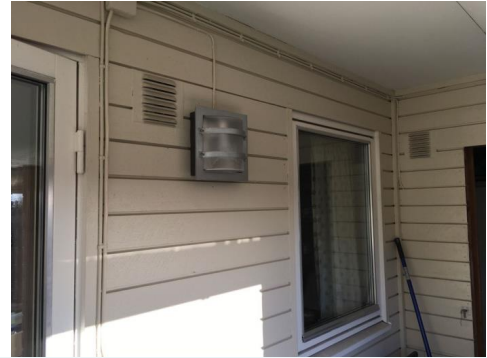
TG 2 Balkonger, terrasser og rom under balkonger

Balkong med fliser på gulv og med rekkverk i tre i front. Det er lys på balkong og i bod, samt stikkontakt. Markise med motor. Høyde rekkverk 89 cm

- Det er ikke krav om utbedring av rekkverkshøyde opp til dagens forskriftskrav.
- Rekkverkshøyde må endres for å tilfredsstille krav på byggemeldingstidspunktet.
- Lokal utbedring/utskiftning bør utføres.

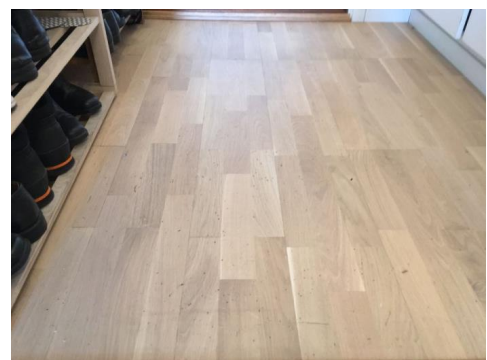
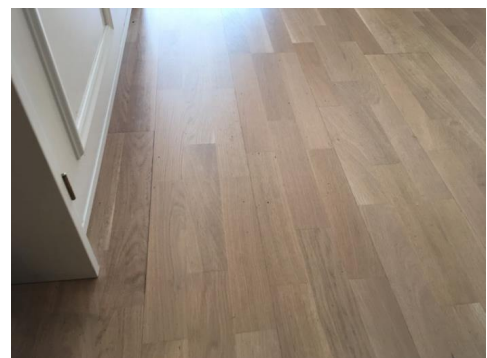
TG 2 Overflater

- Det er påvist skader på overflater.

Skader på parkett i vindfang, noe merker og sorte flekker. Forøvrig enkelte mindre sprekker og skjøter i overflater.

Parkett i vindfang kan vurderes utbedret, fornyet eller skiftet. Overflater settes til ingen umiddelbar kostnad da det er mulig å velge å kun utbedre flater til lav kostnad eller fornye eller skifte flater med helt annen kostnad.

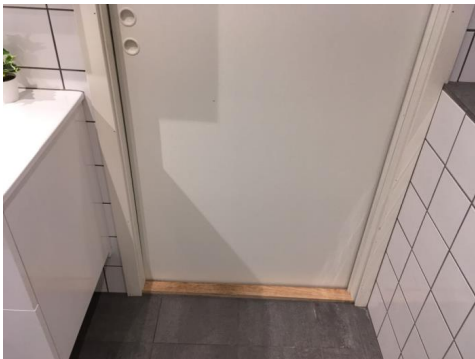
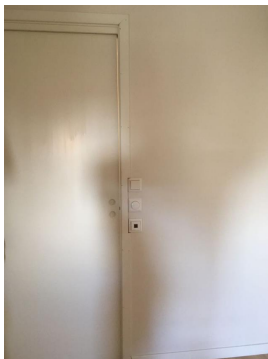
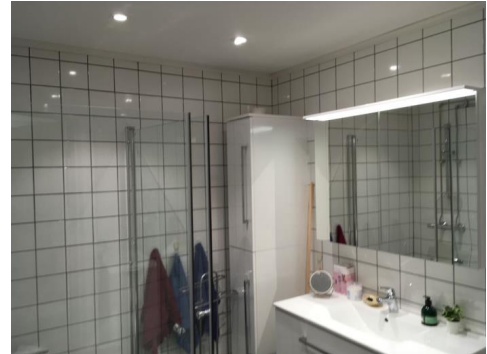
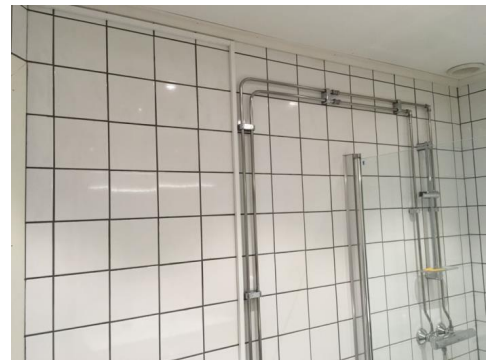
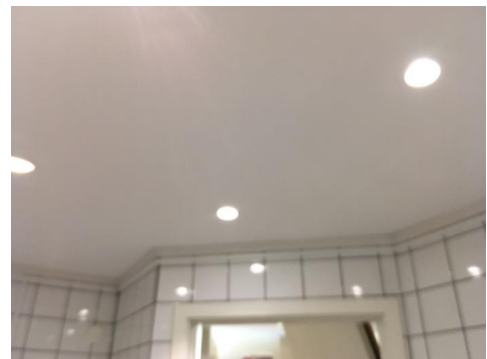
! TG 2 Innvendige dører

- Det er påvist avvik som tilsier at det bør foretas tiltak på enkelte dører.

- Enkelte dører må justeres.

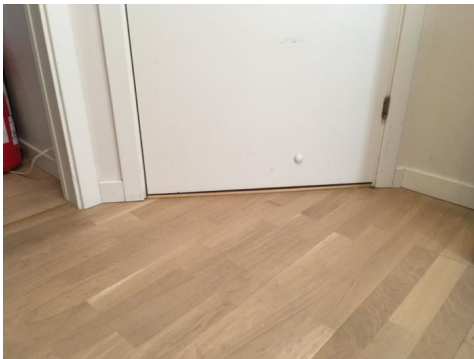
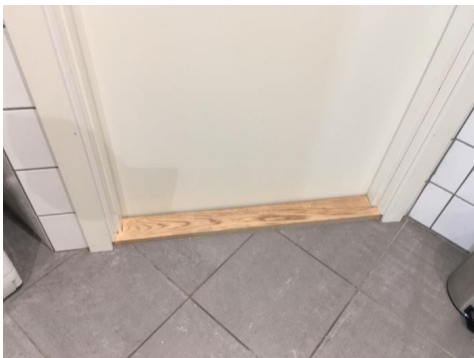
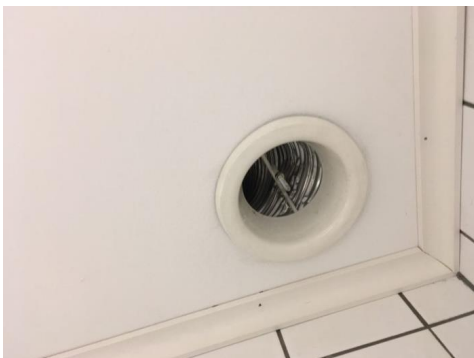
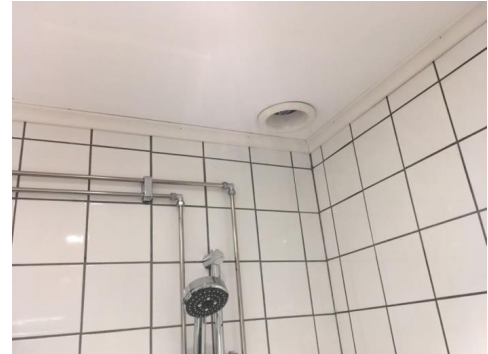
TG 2 Ventilasjon

- Det er påvist fuktskjolder etc rundt ventiler.
- Våtrommet mangler tilluftsventilering, f.eks. spalte/ventil ved dør.

- Det bør etableres tilfredsstillende tilluft til våtrom f.eks. luftespalte ved dør e.l.
- Det må foretas tiltak for å lukke avviket.

Ny ventil med reguleringsmulighet må settes i kanal til bad i himlingen.

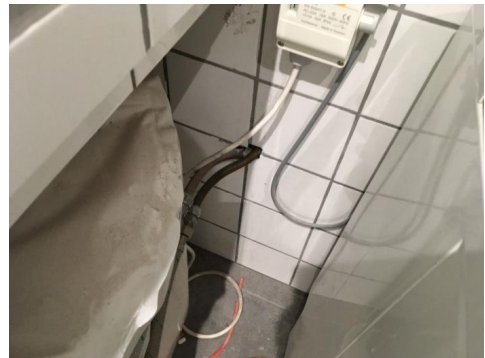
TG 2 Vannledninger

- Tidspunkt for utskiftning av vannledninger nærmer seg.
- Det er ikke behov for utbedringstiltak siden anlegget fungerer i dag, men ut ifra alder kan skader plutselig oppstå på eldre anlegg.

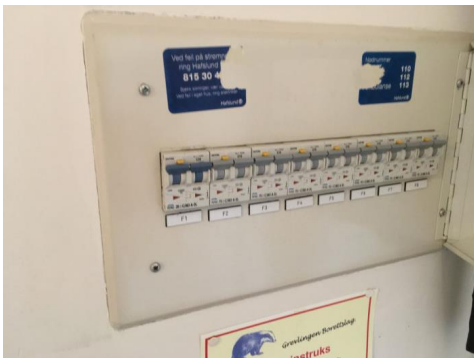
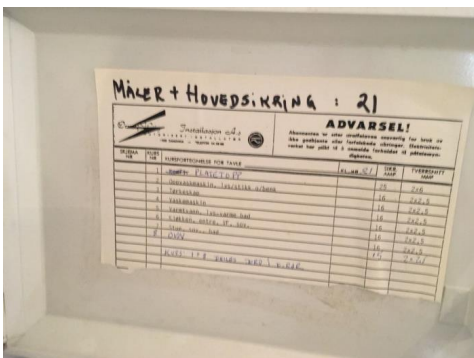
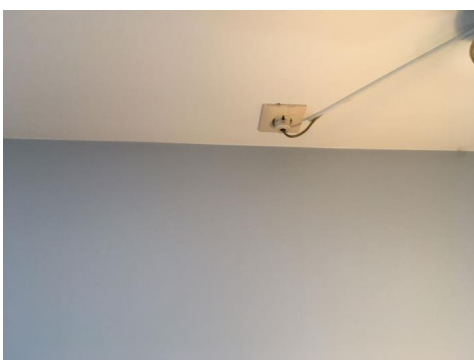
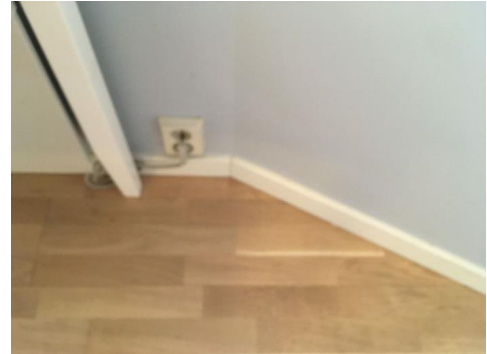
TG 2 Elektrisk anlegg

Det er opplyst at deler av det elektriske anlegget er fornyet i 2017, men ikke alt, hverken når det gjelder ledninger eller utstyr som stikkontakter osv. Det foreligger ingen rapport på hele det innvendige elektriske anlegget i boligen. Dette er kun vurdert og visuelt besiktiget av takstingeniør som ikke har spesiell kompetanse eller autorisasjon på elektriske anlegg. På dette grunnlag anbefales det en gjennomgang av EL-fagmann for utvidet el-kontroll.
