Tilstandsrapport

Boligbygg med flere boenheter

Nygata 3 G, 1467 STRØMMEN

Befaringsdato: 03.09.2024

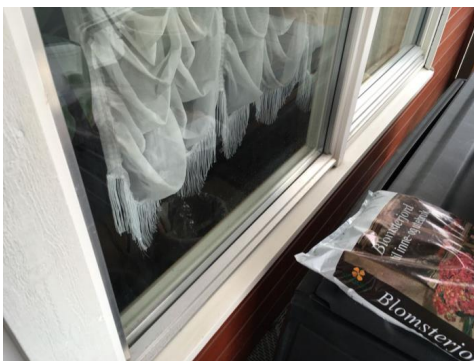
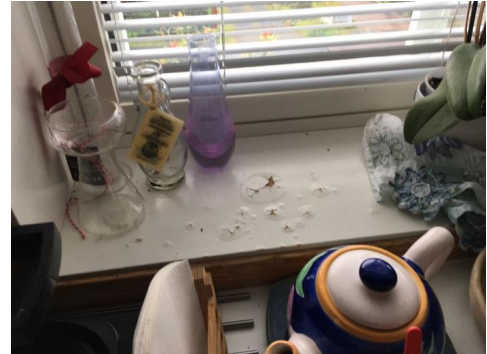
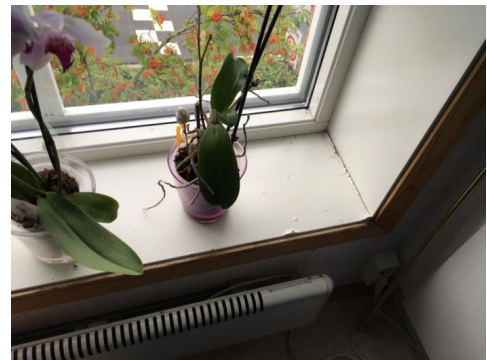
TG 2 Vinduer

- Det er påvist andre avvik:

- Det må foretas tiltak for å lukke avviket.

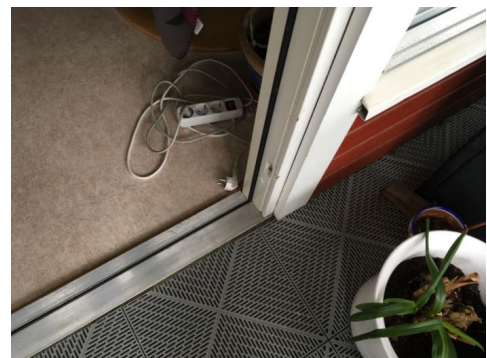
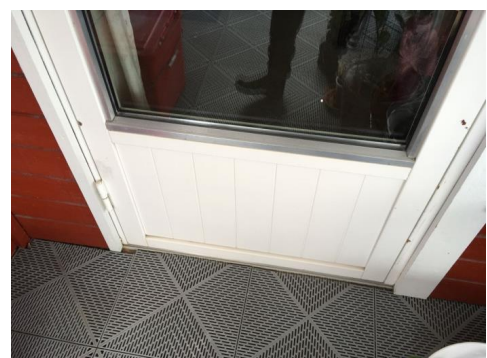
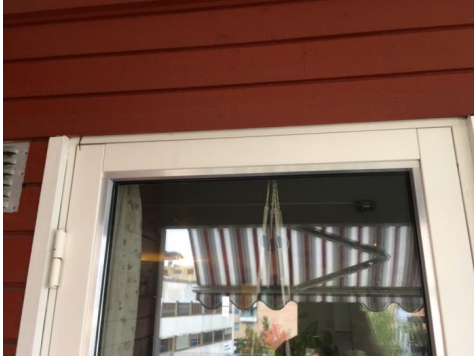
TG 1 Balkongdør

Bygningen har malt balkongdør i tre, med isolerglassfelt.

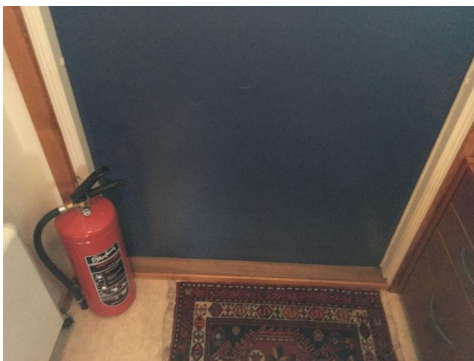
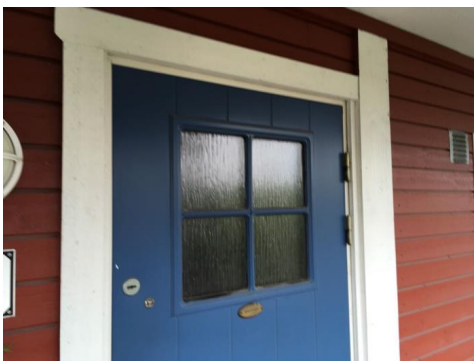
TG 1 Dører

Bygningen har malt hovedytterdør.

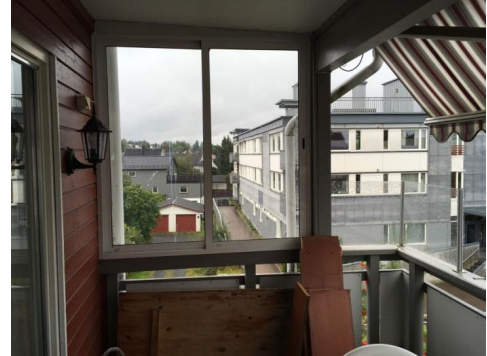
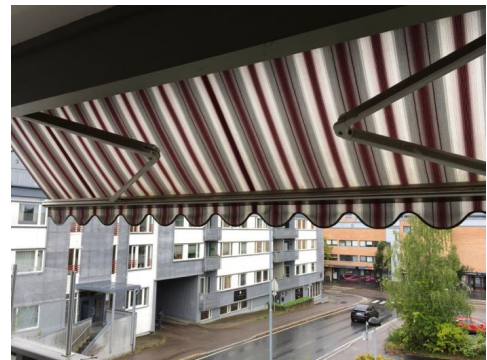
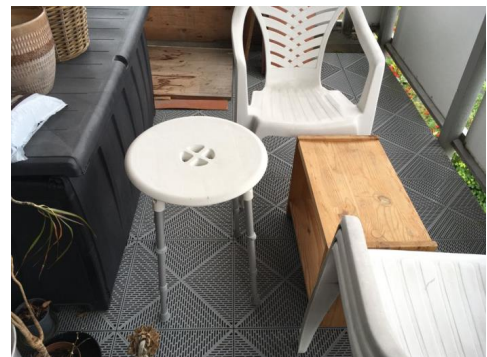
TG 2 Balkonger, terrasser og rom under balkonger

Balkong med betongdekke med plastfliser på og med rekkverk i tre i front. Det er lys på balkong, samt stikk. Markise med motor. Glassfelt i enden av balkong samt mindre glassfelt i front.

- Det er ikke krav om utbedring av rekkverkshøyde opp til dagens forskriftskrav.

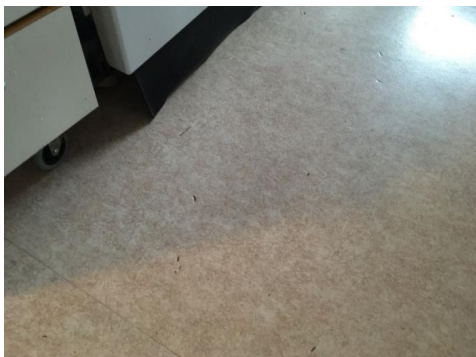
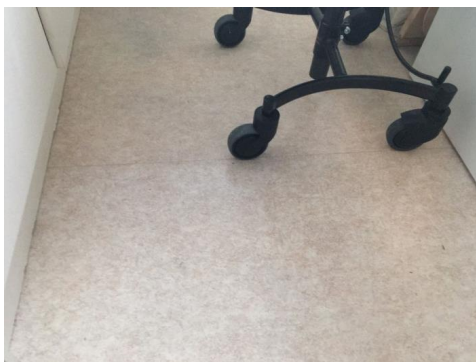
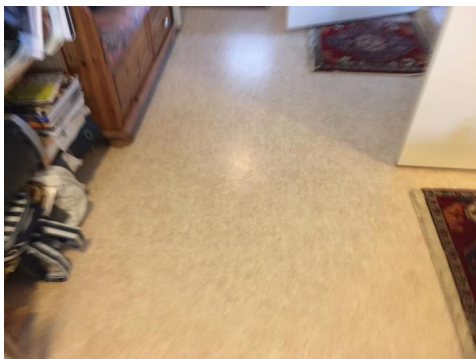
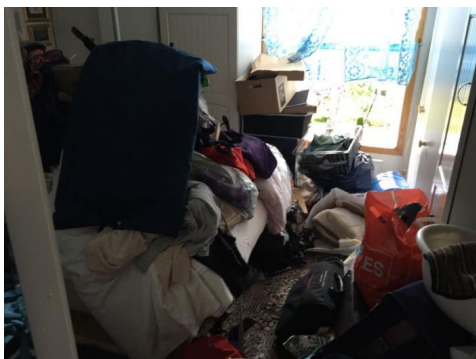
TG 2 Overflater

- Overflater har en del slitasjegrad utover det en kan forvente. Noe bruksmerker og hakk i gulv, spesielt synlig i kjøkkenområde. Det er opplyst at det er skade på gulv i soverom (opplyst i verditakst fra 2021), ikke påvist da gulv var svært lite tilgjengelig/synlig befaringsdagen på soverom.

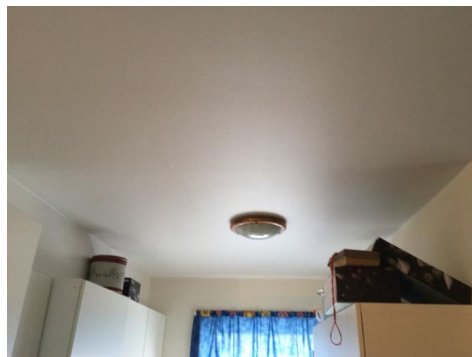
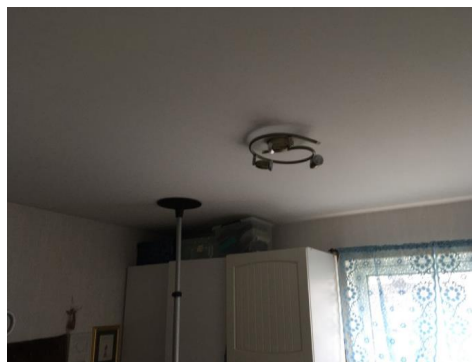
! TG 1 Himling

Innvendige tak har malte flater.

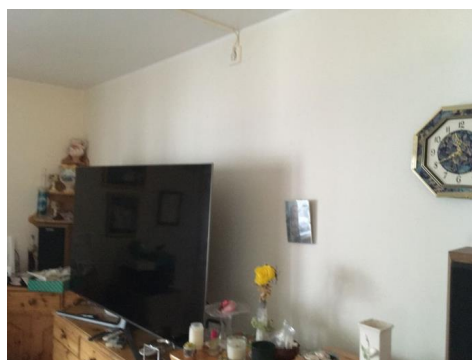
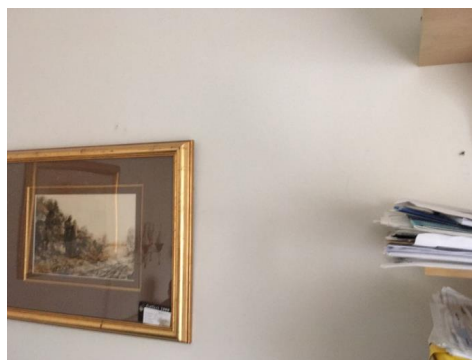
! TG 1 Vegger

Veggene har tapet, malte plater/flater.

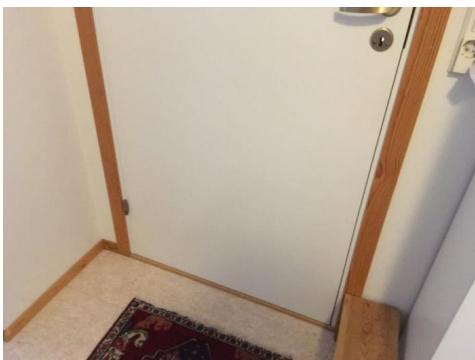
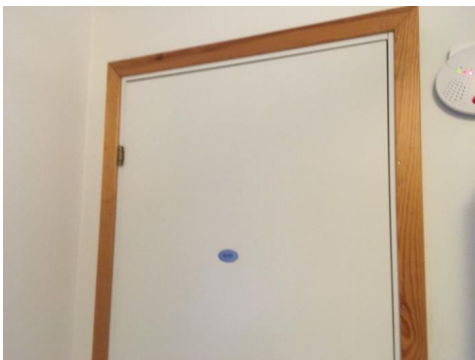
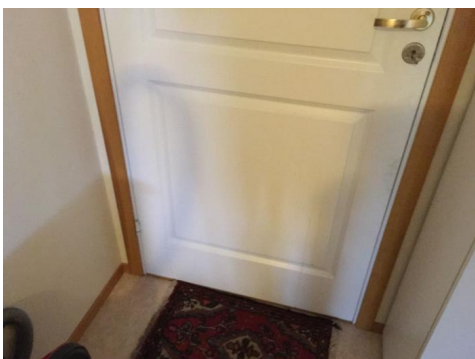
TG 1 Innvendige dører

Innvendig har boligen malte glatte dører, profilert dør til gang

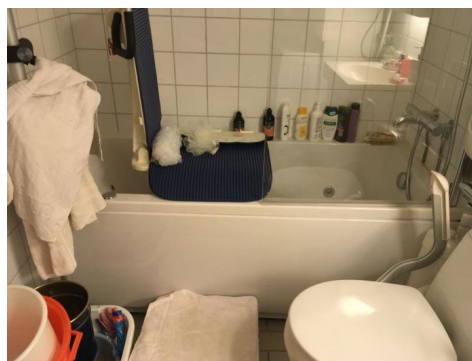
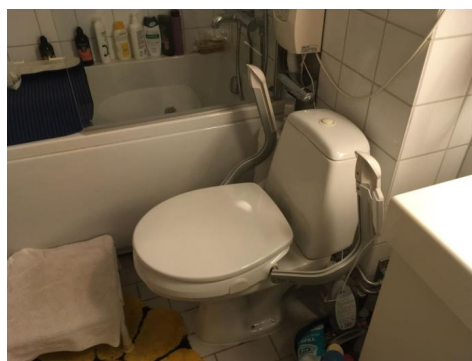
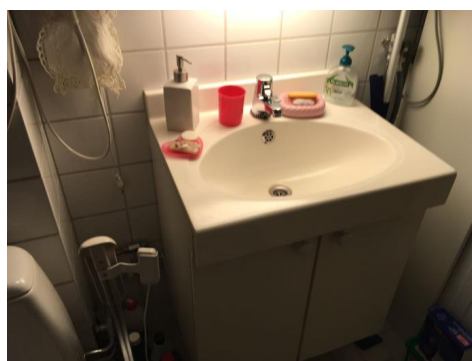
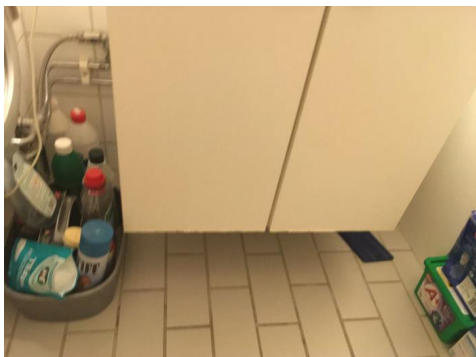
3 ETASJE > BAD

Bad av denne alder er pr definisjon i denne type tilstandsrapport klar for totalrenovering. Det er uvisst når det eventuelt vil bli problemer med badet slik at man må renovere det pga skader og mangler.

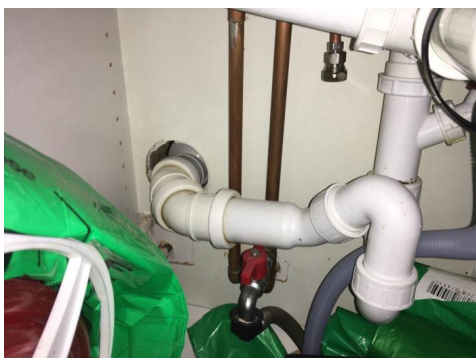
TG 1 Tilliggende konstruksjoner våtrom

Hulltaking/inspeksjonsmulighet er ved/i kjøkken, under oppvaskkum, der avløpsrør går igjennom åpning i vegg - se bilde. Fuktmåling foretatt uten å påvise unormale forhold.

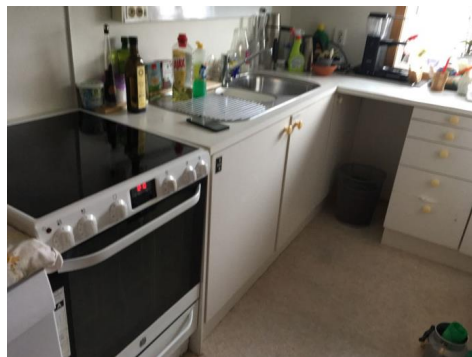
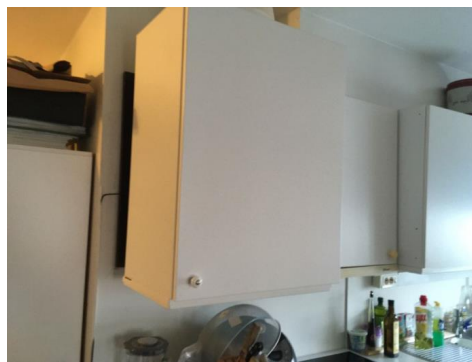
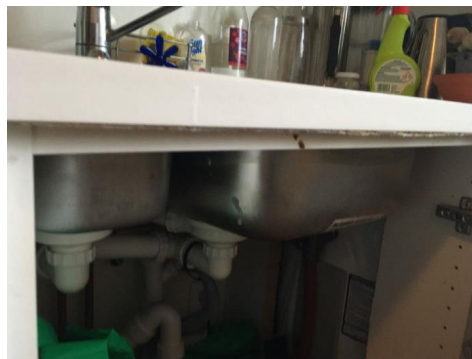
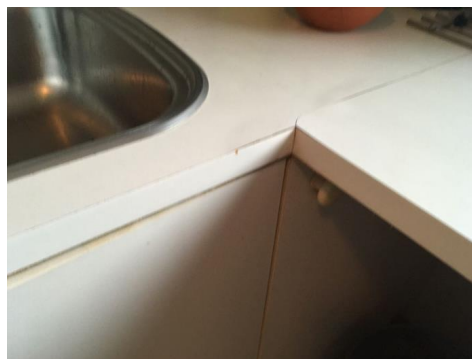
3 ETASJE > STUE/KJØKKEN

- Det er påvist fuktskjolder i overflater.

Benkeplate med svullet og skader pga fukt over tid. Øvrig innredning er bruksslitt over mange år.

- Overflater må utbedres eller skiftes.

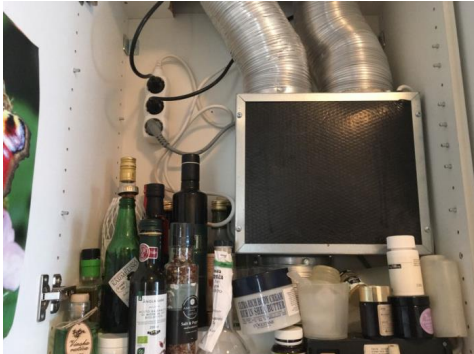
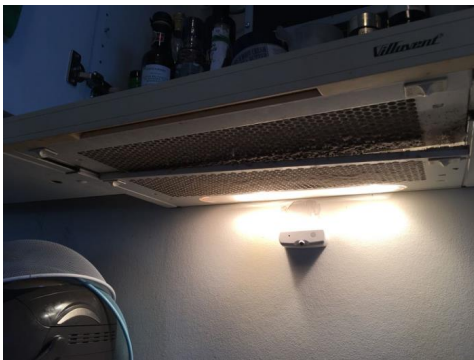
TG 1 Avtrekk

Det er avtrekk via mekanisk avtrekksanlegg i boenheten.

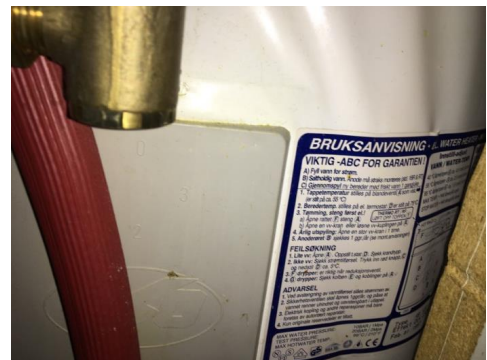
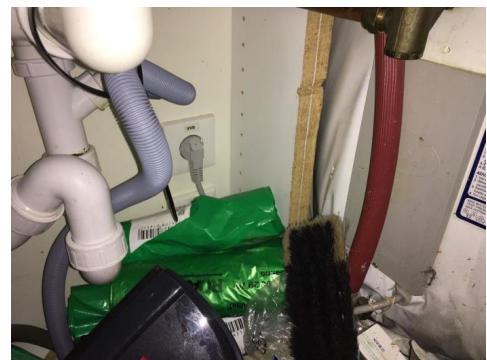
- Det bør etableres tilfredsstillende el-tilkobling etter gjeldende forskrift.
- Det er ikke behov for utbedringstiltak siden tanken fungerer i dag, men ut ifra alder kan skader plutselig oppstå på eldre tanker.

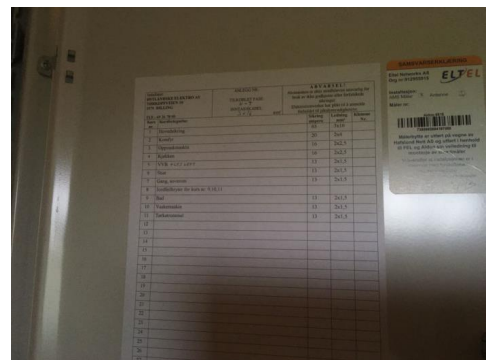
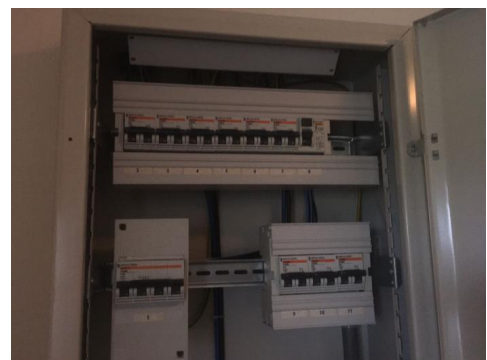
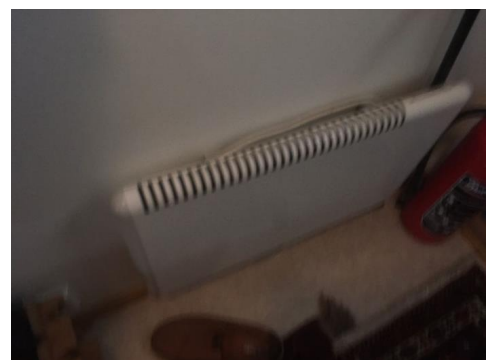
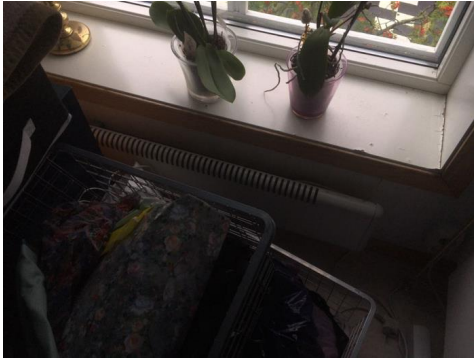
TG 2 Elektrisk anlegg

Det foreligger ingen rapport på hele det innvendige elektriske anlegget i boligen. Dette er kun vurdert og visuelt besiktiget av takstmann som ikke har spesiell kompetanse eller autorisasjon på elektriske anlegg. Takstmannen kan ikke vurdere det elektriske anlegget i sin helhet og takstmannen anbefaler en kontroll av anlegget fra en autorisert elektriker. Tilstandsgrad settes grunnet alder på store deler av anlegget.

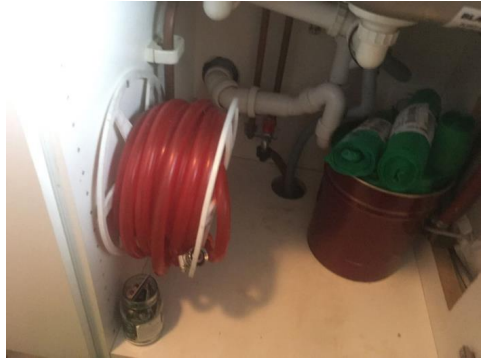
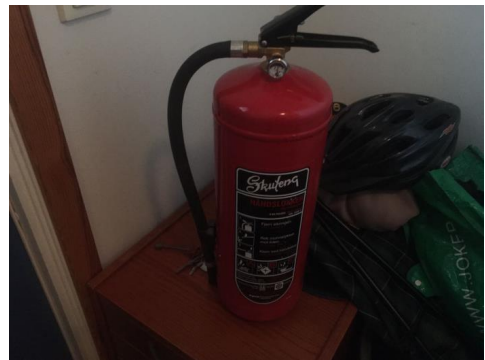
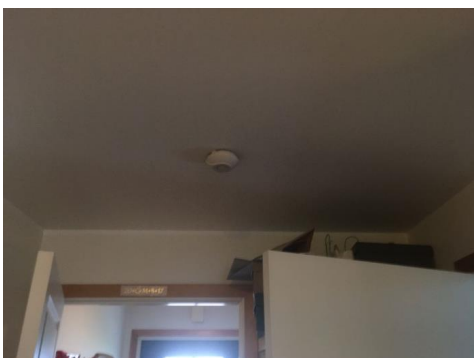
! TG 0 Branntekniske forhold

Brannslukningsapparat, brannslange og røykvarsler er montert i boligen.
