# Tilstandsrapport

Boligbygg med flere boenheter

Nygata 3 a, 1467 STRØMMEN

Befaringsdato: 22.11.2024

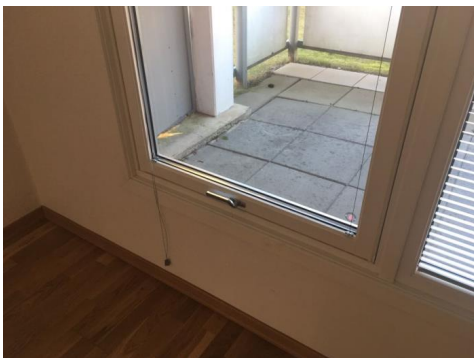
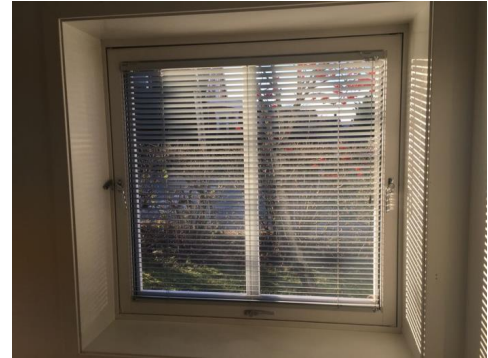
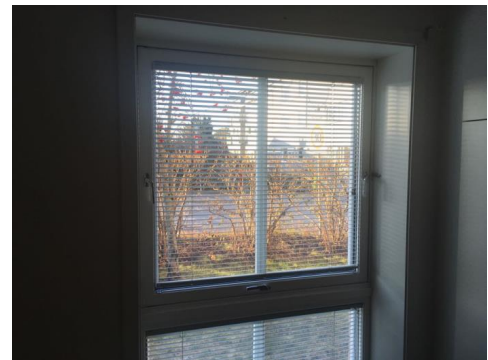
Kjøkkenvindu er malt igjen fra utsiden og må fjerne maling for å åpne det.

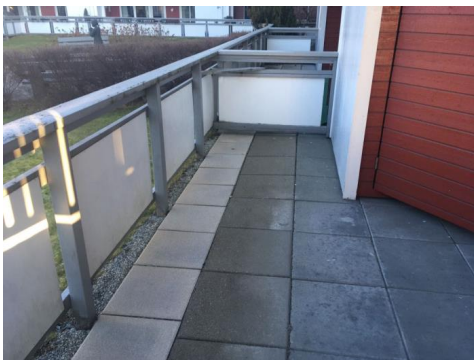
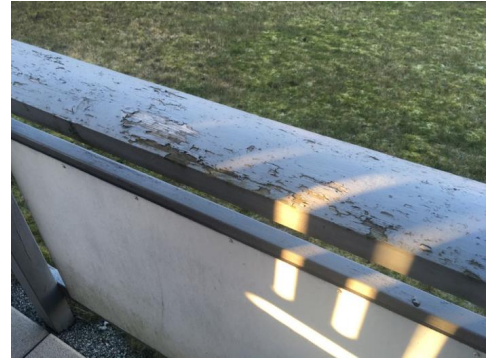
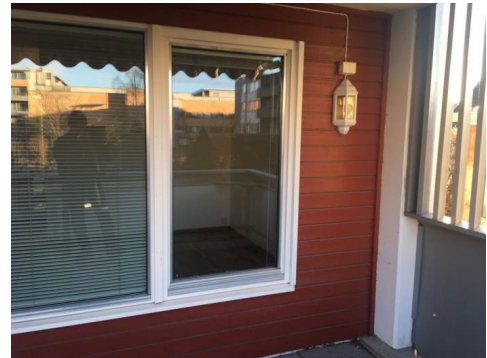
## TG 2 Balkonger, terrasser og rom under balkonger

Terrasse på bakkeplan med betongheller rett på marka og med rekkverk i tre i front. Det er lys på balkong, samt stikk. Markise med motor.

- Det må foretas tiltak for å lukke avviket.

Skrape, pusse og male trevirke.

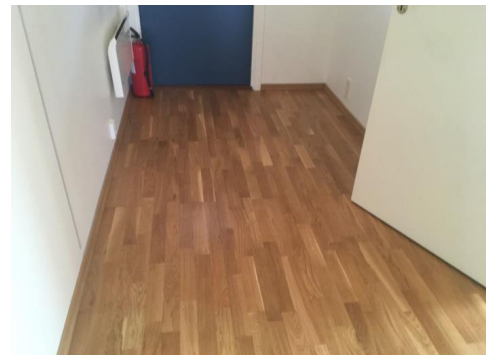
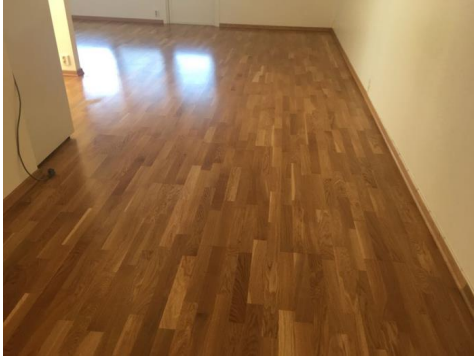
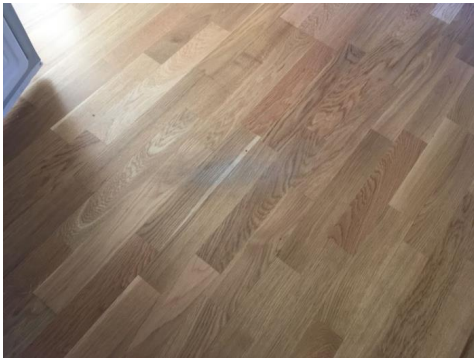
### TG 2 Overflater

- Det er påvist skader på overflater.

Slitt parkett

Det anbefales sliping og overflatebehandling i angjeldende område.

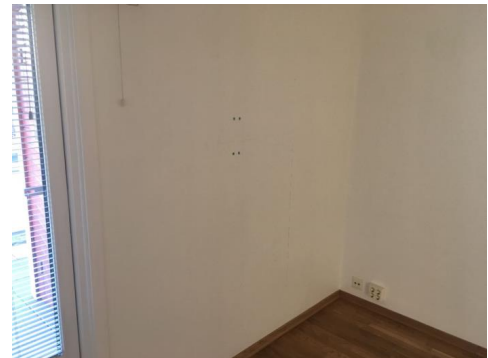
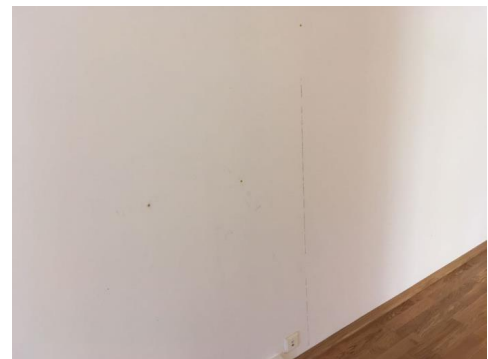
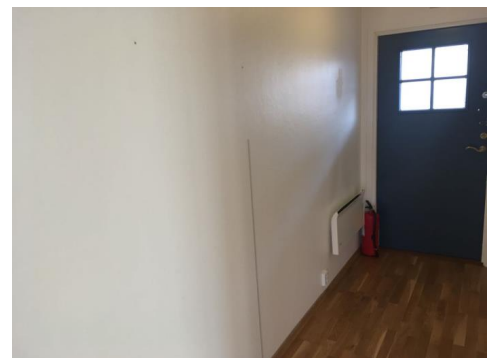
## TG 2 Vegger

- Det er påvist skader på overflater.

Gang, stue har en del hakk, merker og hull som bør utbedres.

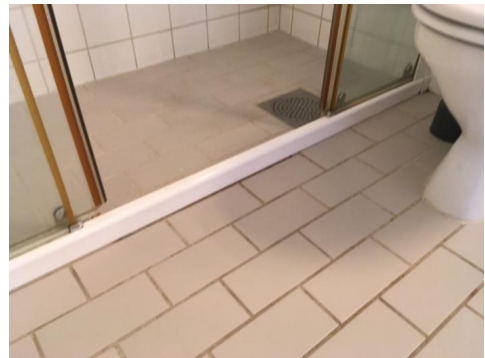
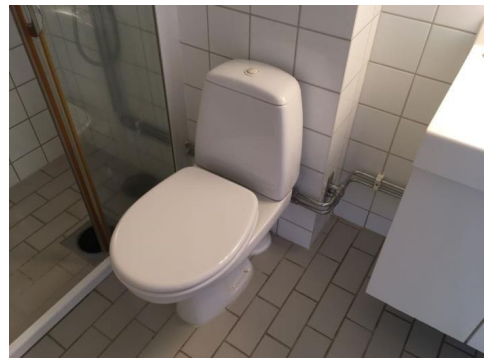
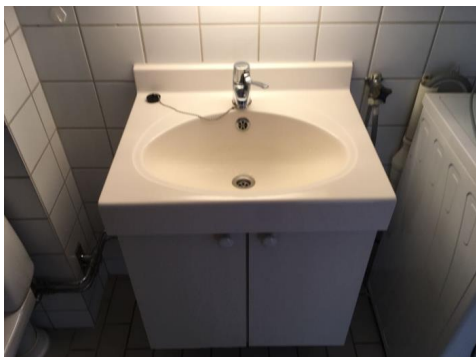
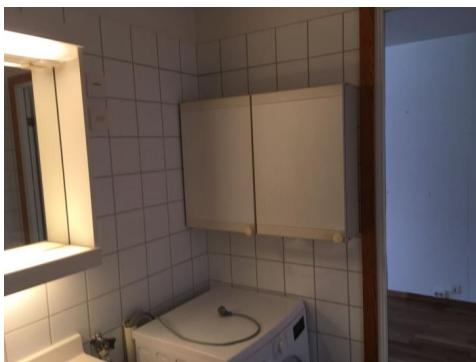
Bad av denne alder er pr definisjon i denne type tilstandsrapport klar for totalrenovering. Det er usikkert når det eventuelt vil bli problemer med badet slik at man må renovere det pga skader og mangler.

Kostnadsestimat er kun for fjerning av dusjvegg(gulvlist).

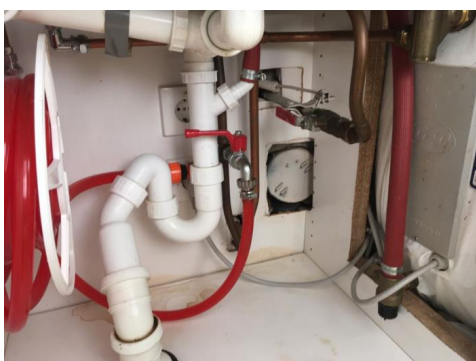
## ! TG 1 Tilliggende konstruksjoner våtrom

Hulltaking/inspeksjonsmulighet er ved/i kjøkken, under oppvaskkum, der avløpsrør går igjennom åpning i vegg - se bilde. Fuktmåling foretatt uten å påvise unormale forhold.

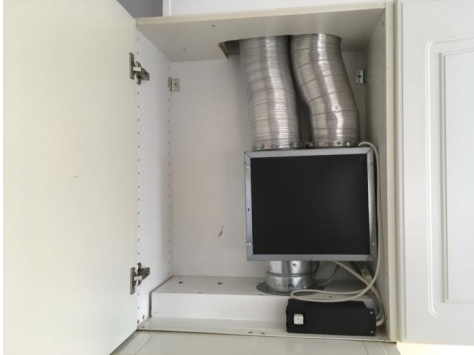
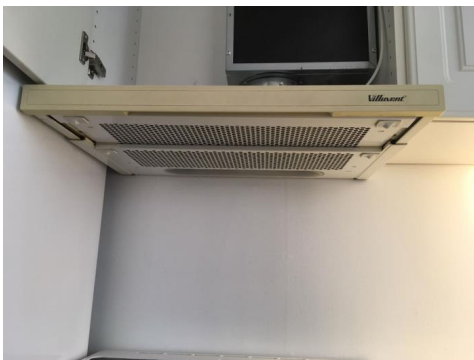
## ! TG 3 Avtrekk

- Det er registrert avvik med avtrekk.

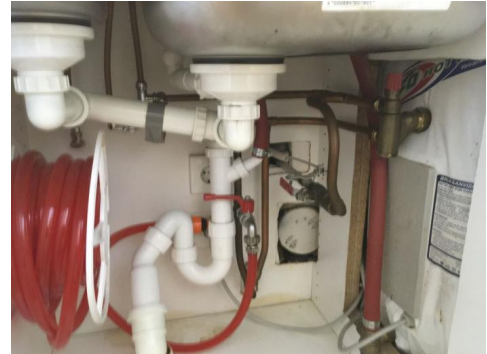
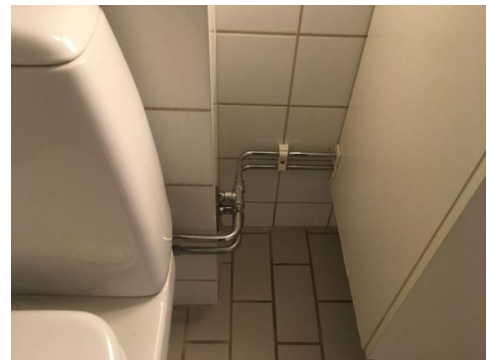
### ! TG 2 Vannledninger

- Det er ikke behov for utbedringstiltak siden anlegget fungerer i dag, men ut ifra alder kan skader plutselig oppstå på eldre anlegg.
- I forbindelse med oppgradering av våtrom vil det være naturlig med utskiftning av rør.

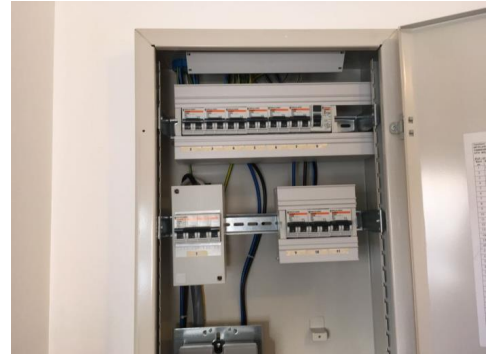
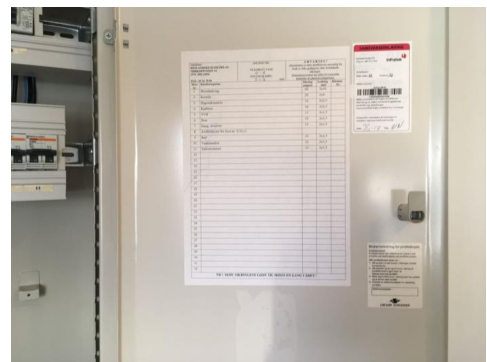
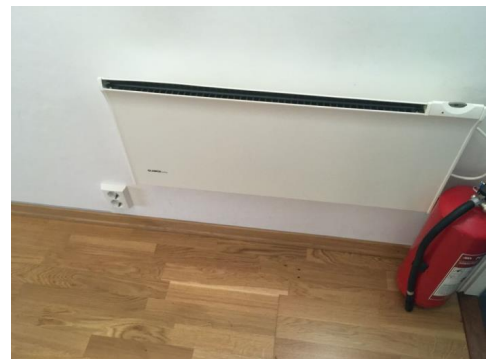
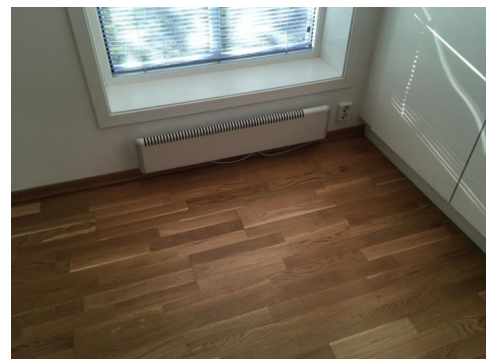
## TG 2 Elektrisk anlegg

Tilstandsgrad settes grunnet alder på store deler av anlegget.
