Tilstandsrapport

Boligbygg med flere boenheter

Marta Korsets vei 1, 2020 SKEDSMOKORSET

Befaringsdato: 02.12.2024

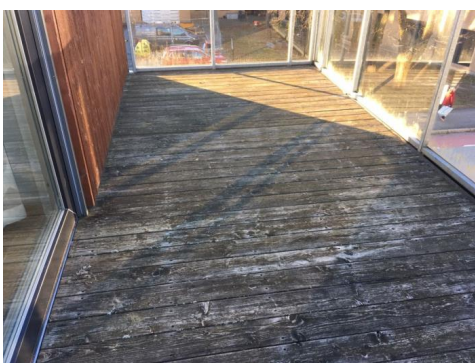
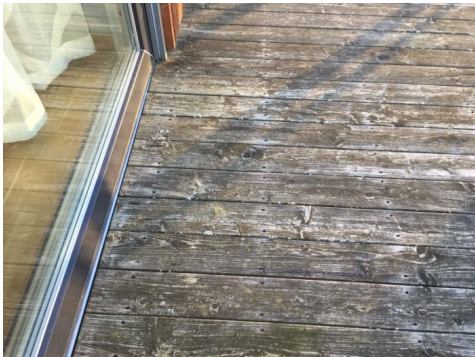
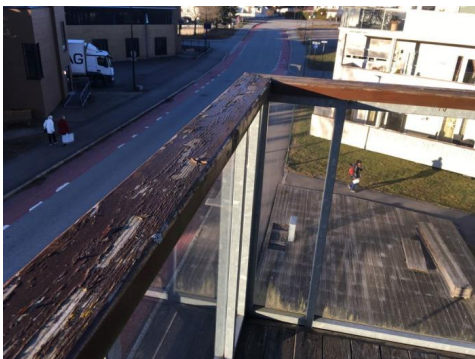
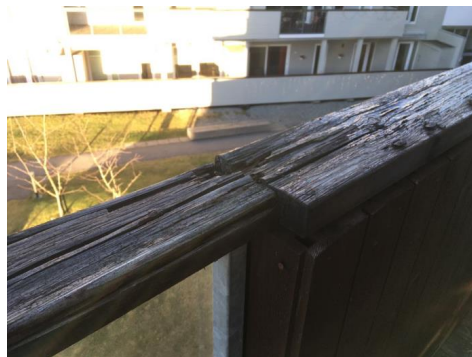
TG 3 Balkonger, terrasser og rom under balkonger

- Det er påvist fukt/råteskader i konstruksjonen.

Trevirke som dekke/treplattung og håndløpere er værbitte, skjevt, dels oppsprukket og slitt, synlige råteskader på dekke og håndløpere med mer.

- Råteskadede konstruksjoner må skiftes ut.

Kostnadsestimat: 10 000 - 50 000

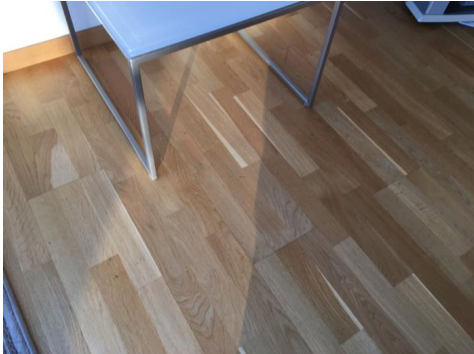
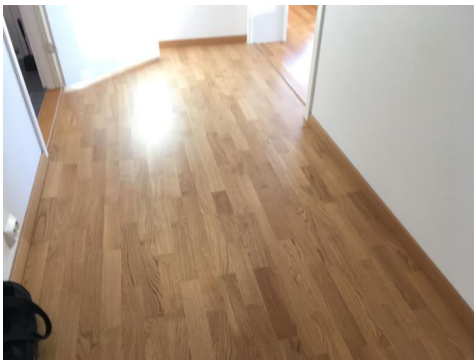
- Overflater har en del slitasjegrad utover det en kan forvente.
- Det er påvist andre avvik:

Kostnadsestimat: 10 000 - 50 000

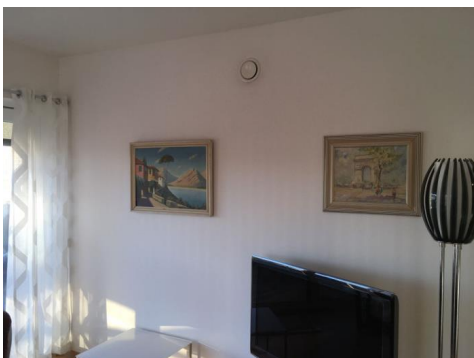
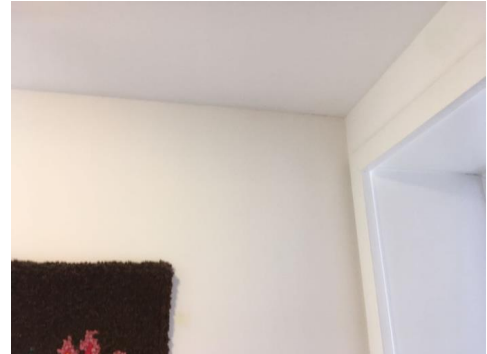
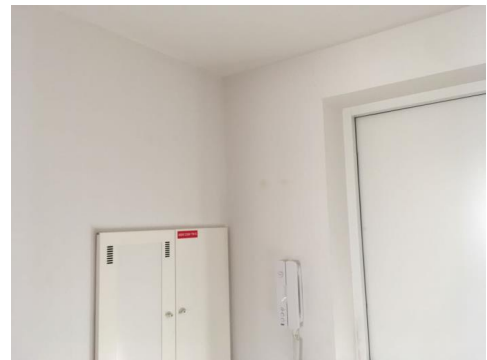
! TG 2 Overflater - Vegg

Enkelte riss på vegger i boligen, disse er kun i overganger, f.eks langs tak, overganger og i enkelte hjørner. Noe merker etter opphengte bilder osv, som normalt.

Mindre riss i hjørner og overganger i rommene bør gjennomgående utbedres/tettes.

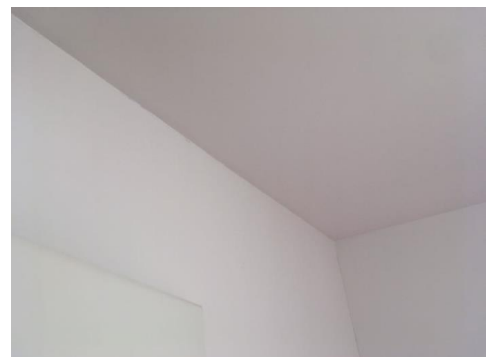
! TG 2 Overflater - Himling

Noe riss og sprekker langs vegger, overganger og hjørner generelt.

Selve himlingen fremtrer ok, det er hjørner og overganger som er skadet, med riss/sprekker.

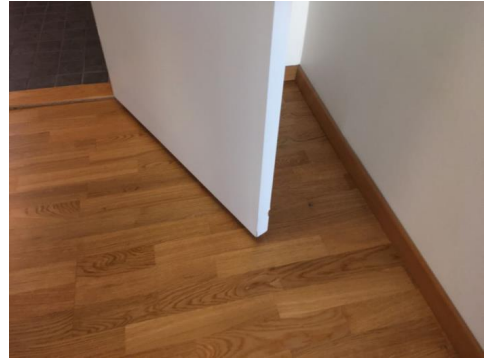
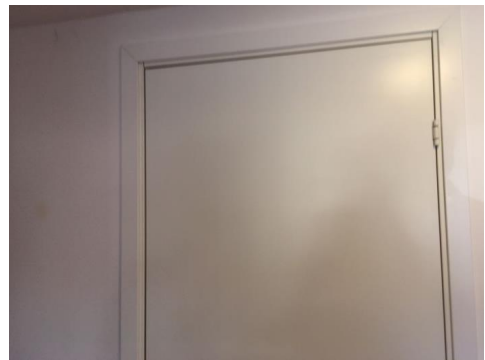
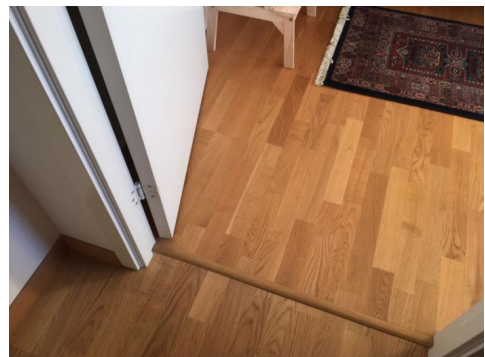
- Det er avvik:
Skade på dør til bad

- Tiltak:
Skifte eller utbedre skadet dør.

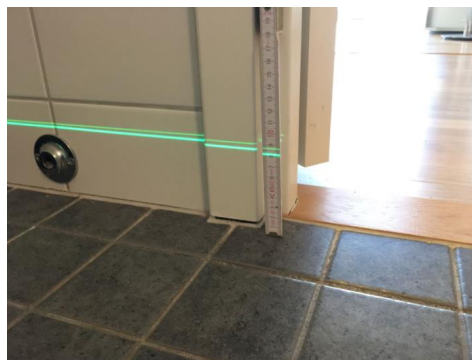
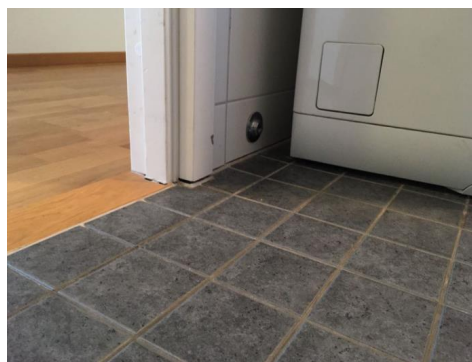
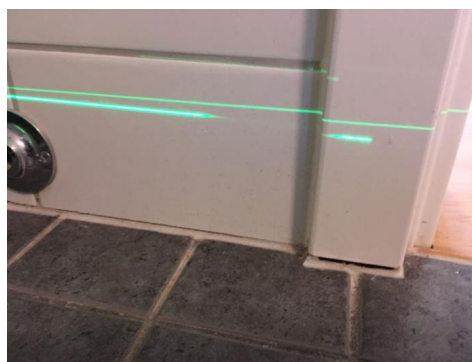
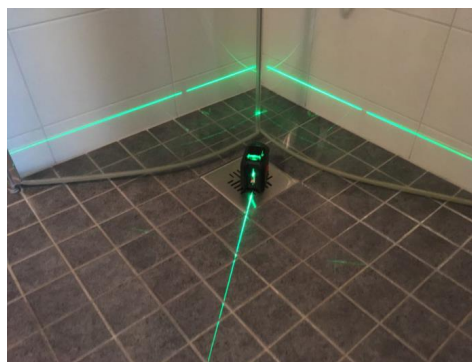
TG 2 Overflater Gulv

- Det er påvist at høydeforskjell fra topp slukrist til gulv/synlig topp membran ved dørterskel er mindre enn 25 mm.
- Det er påvist avvik i fallforhold til sluk i forhold til krav i forskrift på byggetidspunktet.
- Det er påvist avvik i fuger.

- Det må gjøres tiltak for å lukke avviket.
- Det må foretas utbedring av fallforhold.

Det bør byttes til høyere terskel, ny tette fuge langs hele veggen mot gang.
