Tilstandsrapport

Boligbygg med flere boenheter

Marta Korsets vei 2, 2020 SKEDSMOKORSET

Rapportdato: 31.12.2024

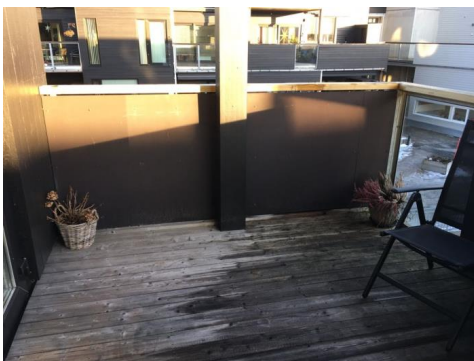
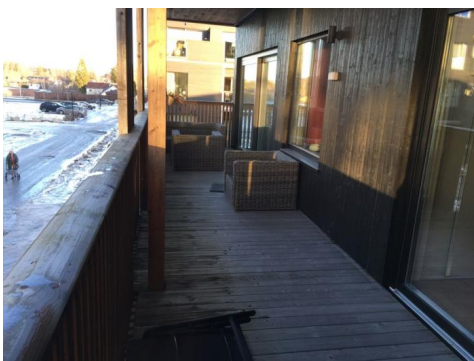
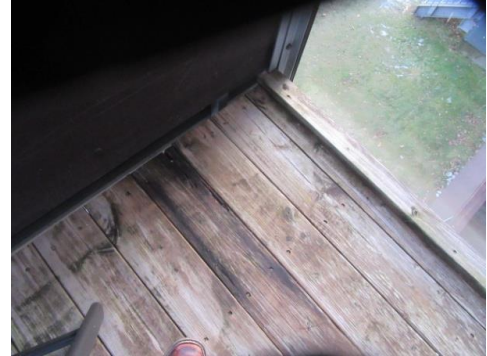
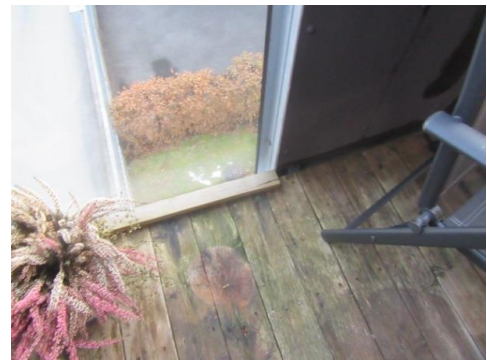
TG 3 Balkonger, terrasser og rom under balkonger

- Det er påvist fukt/råteskader i konstruksjonen.
- Det er værslitt/oppsprukket trevirke/trepaneler.

Trevirke som håndløpere er værbitte, skjevt, dels oppsprukket og slitt. Råteskadd trevirke, bla under rekkverk som understøttelse på balkonger og treplattinger har råteskader en rekke steder.

- Råteskadet trekledning må skiftes ut.
- Råteskadede konstruksjoner må skiftes ut.

Kostnadsestimat: 10 000 - 50 000

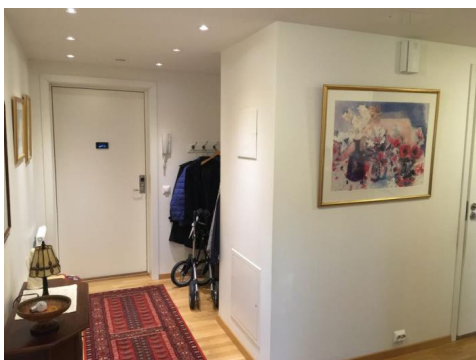
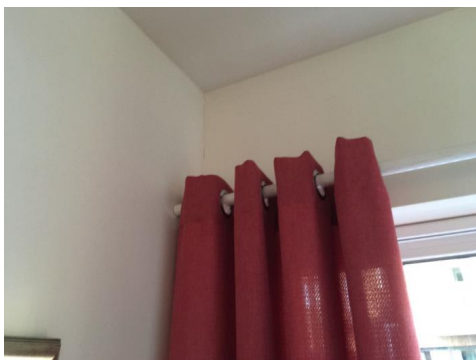
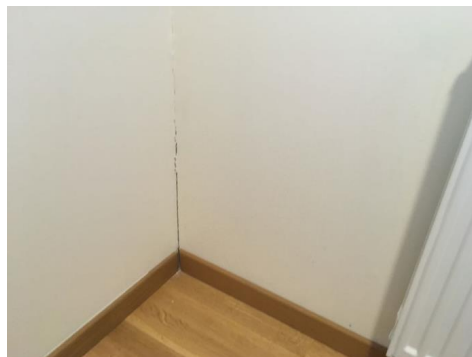
TG 2 Overflater - Vegg

Enkelte riss på vegger i boligen, disse er kun i overganger, f.eks langs tak, overganger og i enkelte hjørner. Noe merker etter opphengte bilder osv, som normalt.

Mindre riss i hjørner og overganger i rommene bør gjennomgående utbedres/tettes.

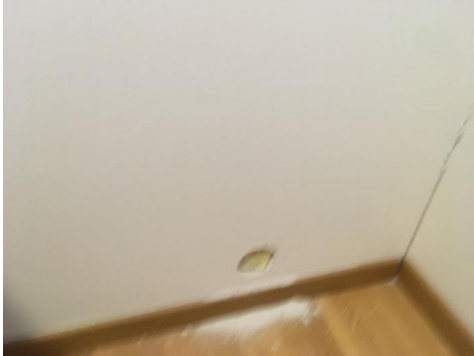
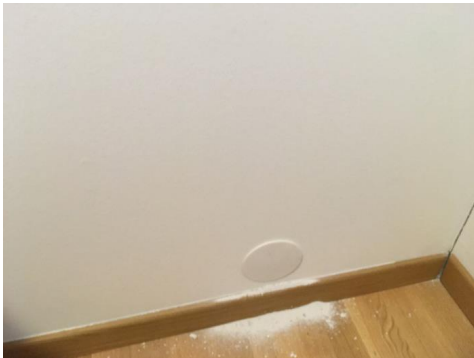
TG 1 Tilliggende konstruksjoner våtrom

Hulltaking er foretatt uten å påvise unormale forhold, hull i vegg i soverom mot dusjsone.

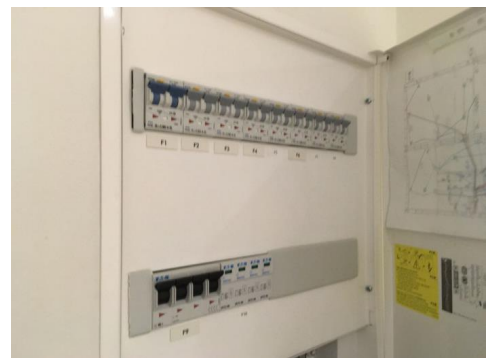
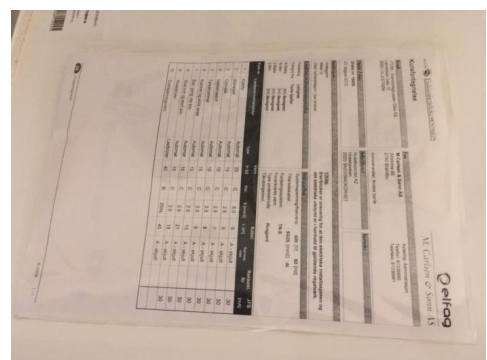
TG 2 Elektrisk anlegg

Ingen info fra eier og derav er tilstandsgrad satt til TG2- det anbefales ut fra dette en el-kontroll.
