Miljøprosjekt Øverlandselva

Miljøregistrering

Senatur ved Terje Bøhler har i 2018, på oppdrag fra Bærum Elveforum, gjennomført en detaljert kartlegging av elvemiljøet langs Øverlandselva – inklusive Østernbekken fra Fossum, og Sæterbekken nedenfor Bakke Bru (der golfbanen starter). Prosjektets omfang er begrenset til å kartlegge de faktorer langs elveløpet som kan bidra til å påvirke elvemiljø og vannkvalitet på en uheldig måte. Avvik er så definert og listet i forhold til «elvehelsemessige betraktninger», men ikke i forhold til gjeldende reguleringsbestemmelser.

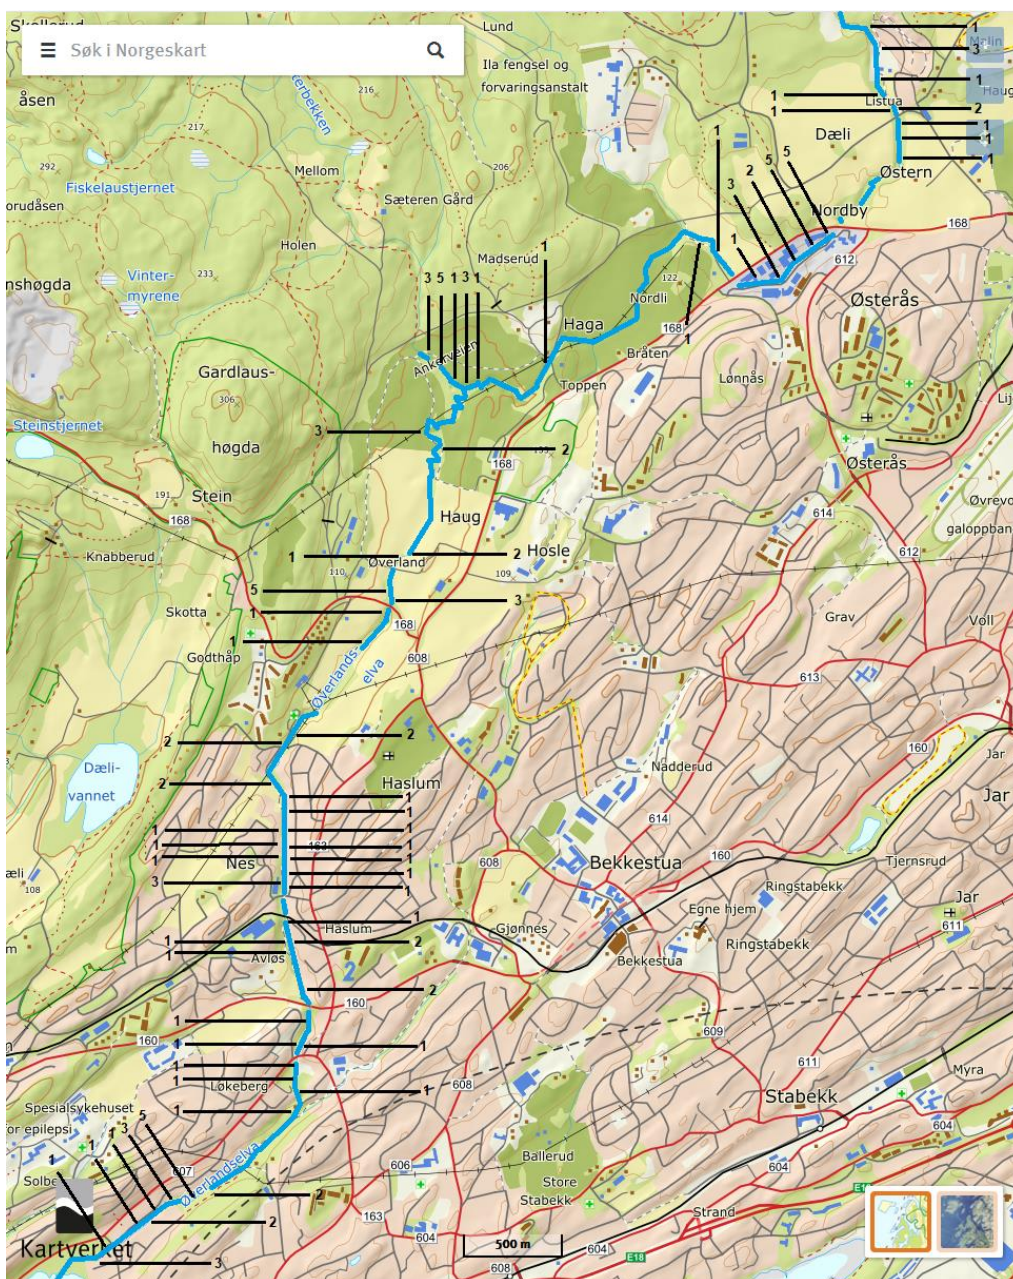
Det er relativt mange rør og slanger som munner ut i elva. Hva disse rørene fører er ikke undersøkt. Langs Haga golf er det stedvis (drens-) rør for hver 50. meter. Disse er ikke påtegnet kartet under. Tallet ved siden av streken indikerer antall rør ved dette stedet.

Figur 2. Oversikt over alle rør som ender i elva (unntatt drensør på Haga golf). Strekenes plassering i forhold til elva indikerer på hvilken side av elva rørene finnes.

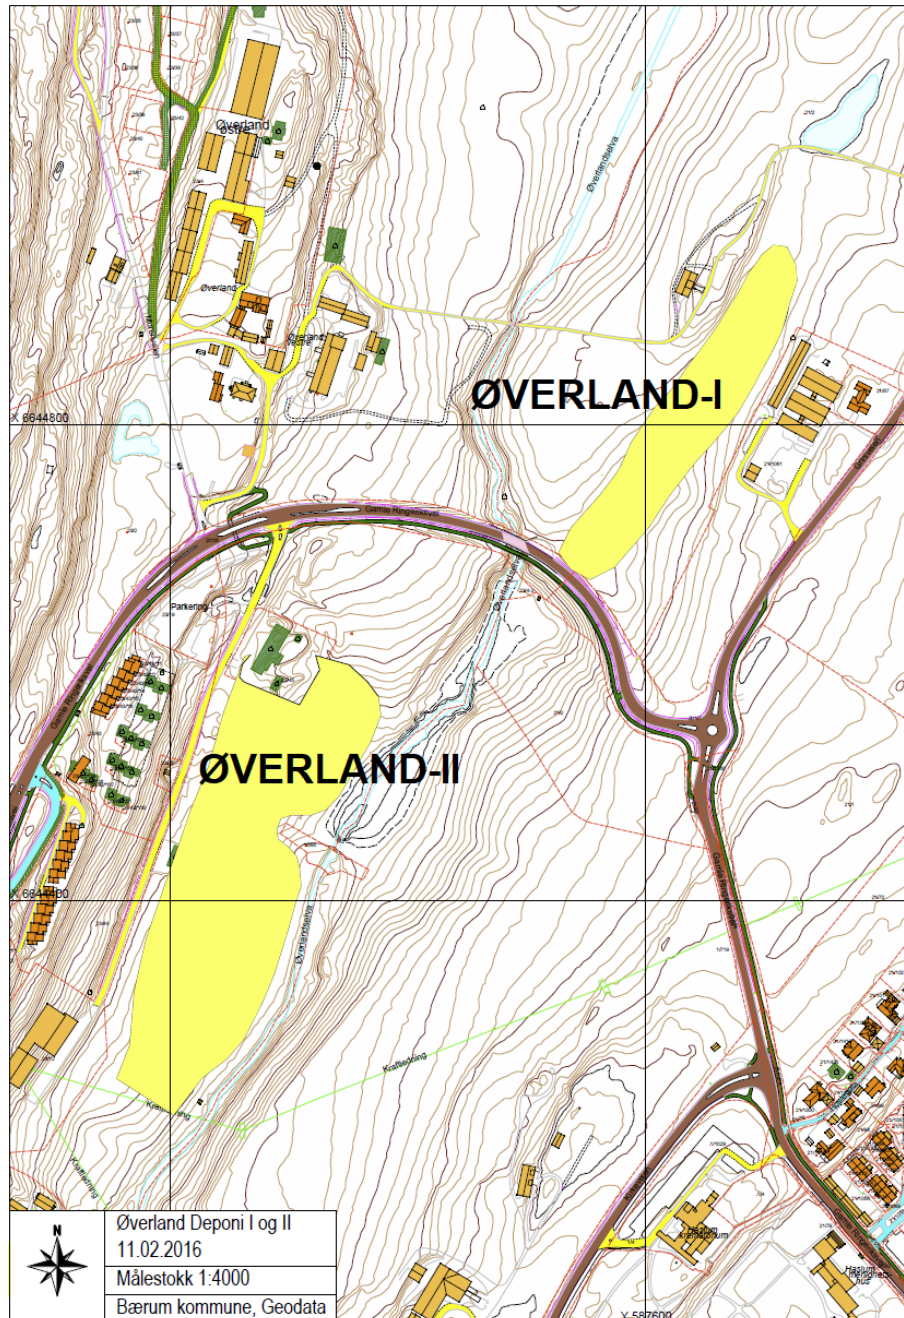
Figur 3. Øverland-I var i aktiv bruk mellom 1960-1963, Øverland-II mellom 1963-1967

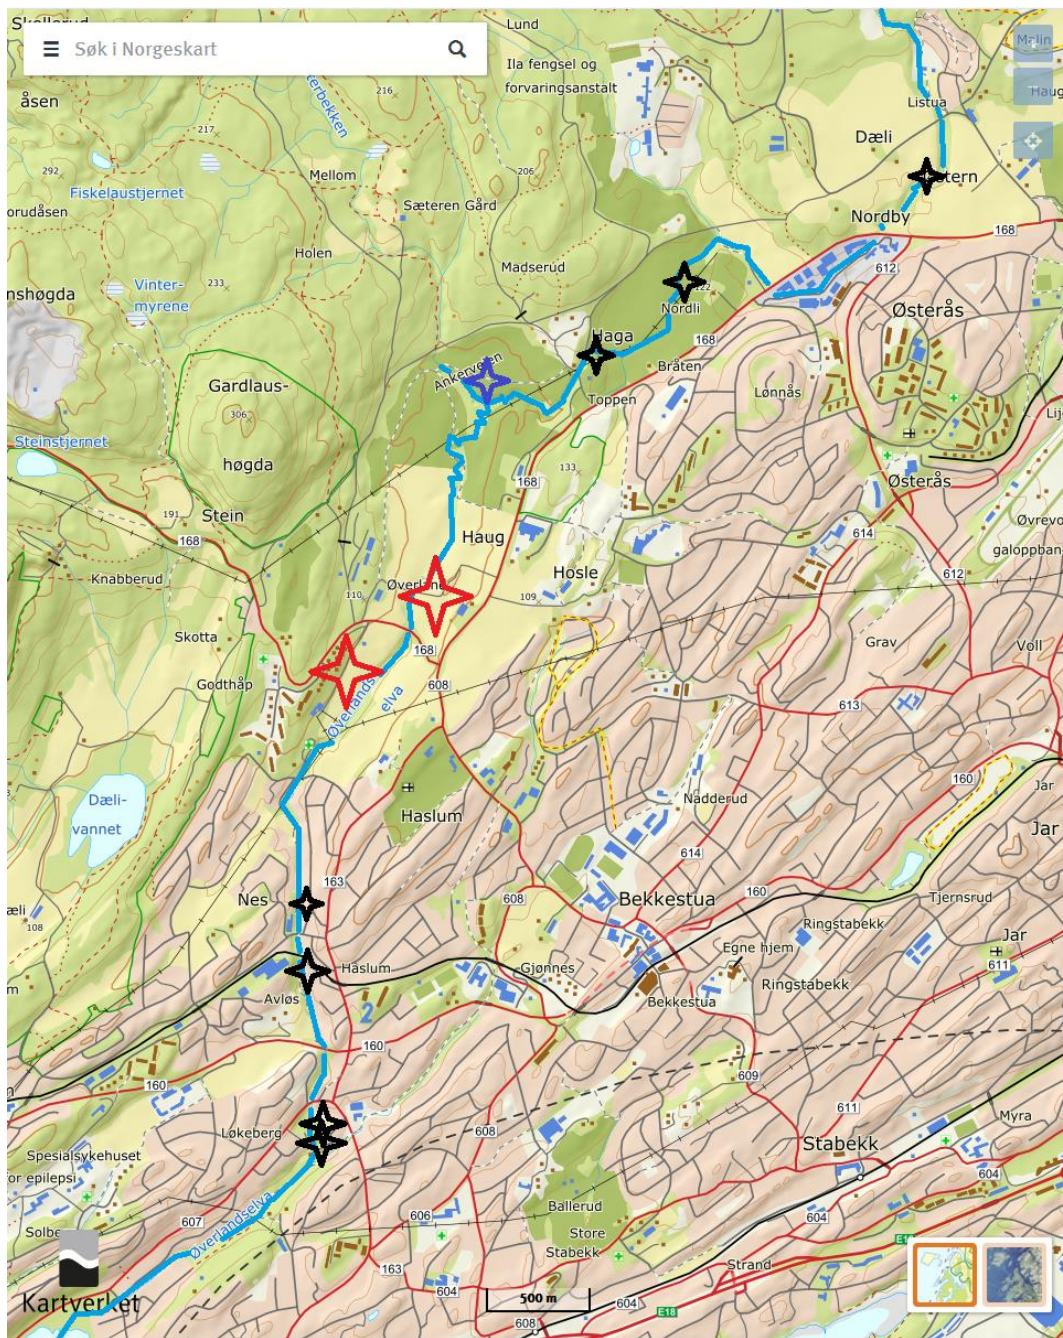
Figur 4 viser:
 Røde stjerner
 Sorte stjerner
 Lilla stjerne

De kommunale fyllingene Øverland-I og Øverland-II
 Gårdsfyllinger (og andre private «husholdningsfyllinger»)
 Den (antatte) overgravde fyllingen/dumpingen på Hagajordet

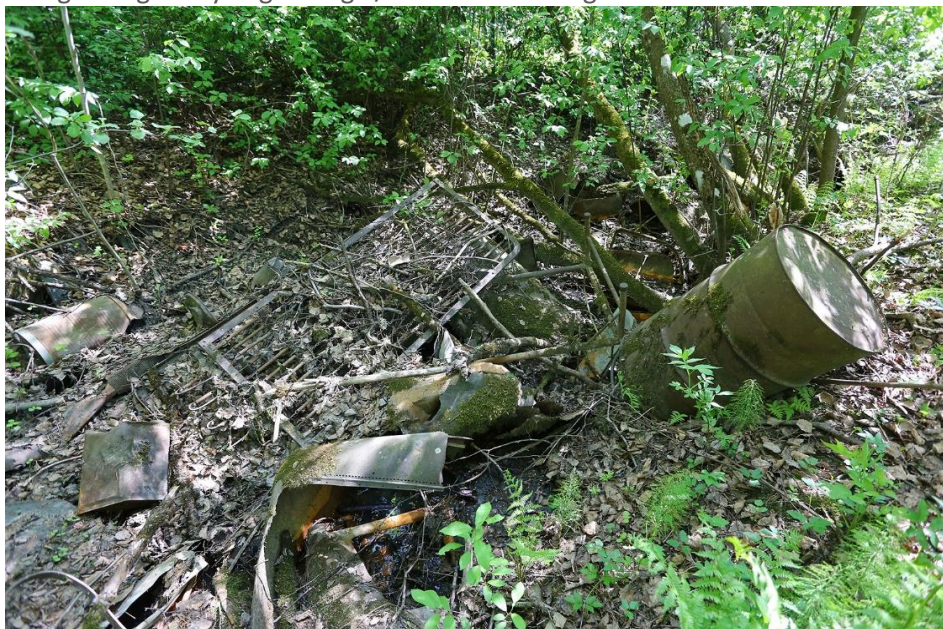
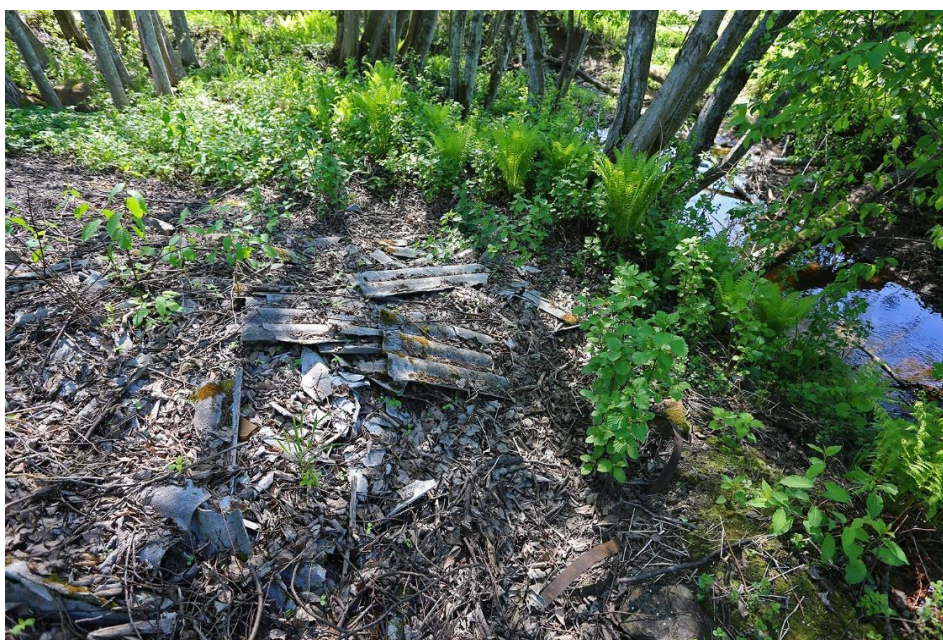
Det er en del gamle gårdsfyllinger langs Øverlandsvassdraget.

Figur 5. Den svært skjemmende gårdsfyllingen ved Nordli gård (hovedområde 4)

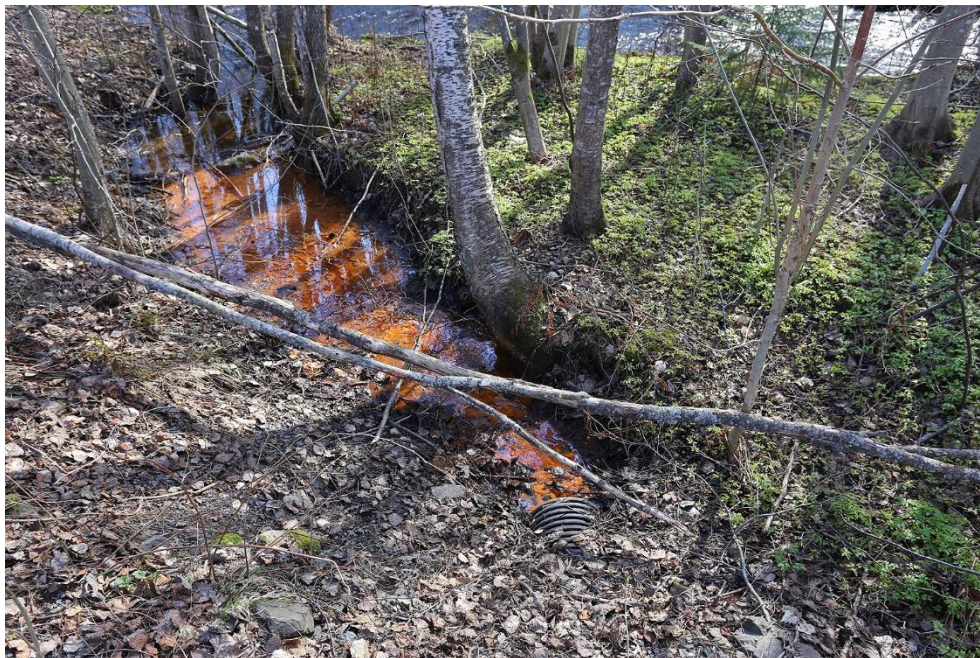
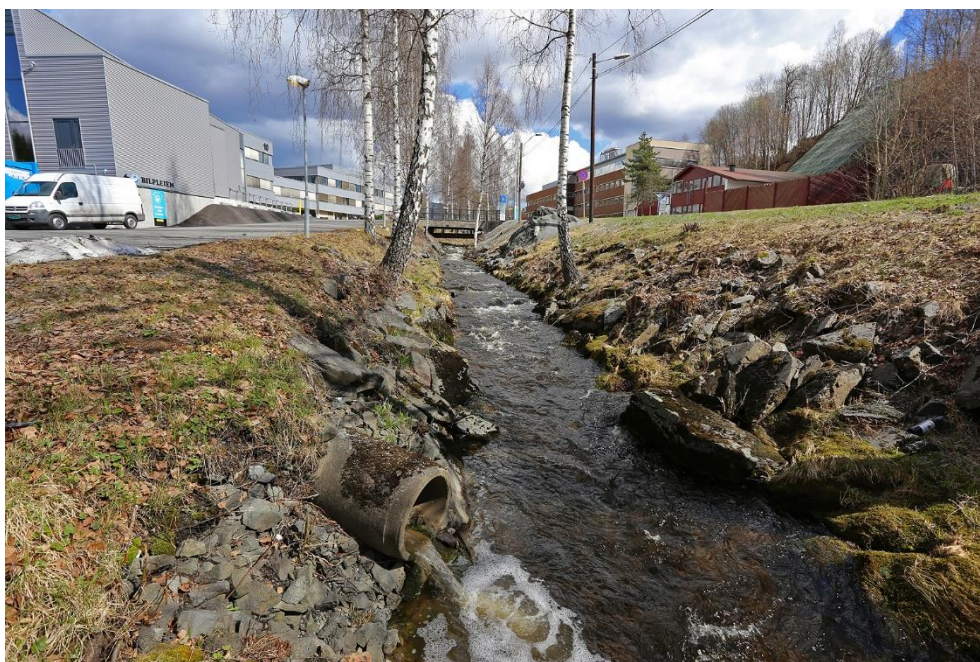
Det er mange rør som munner ut i elva. Ingen av disse er sjekket.

Figur 6. Fra Fossum øverst (hovedområde-1) og Grini næringspark nederst (hovedområde 3)

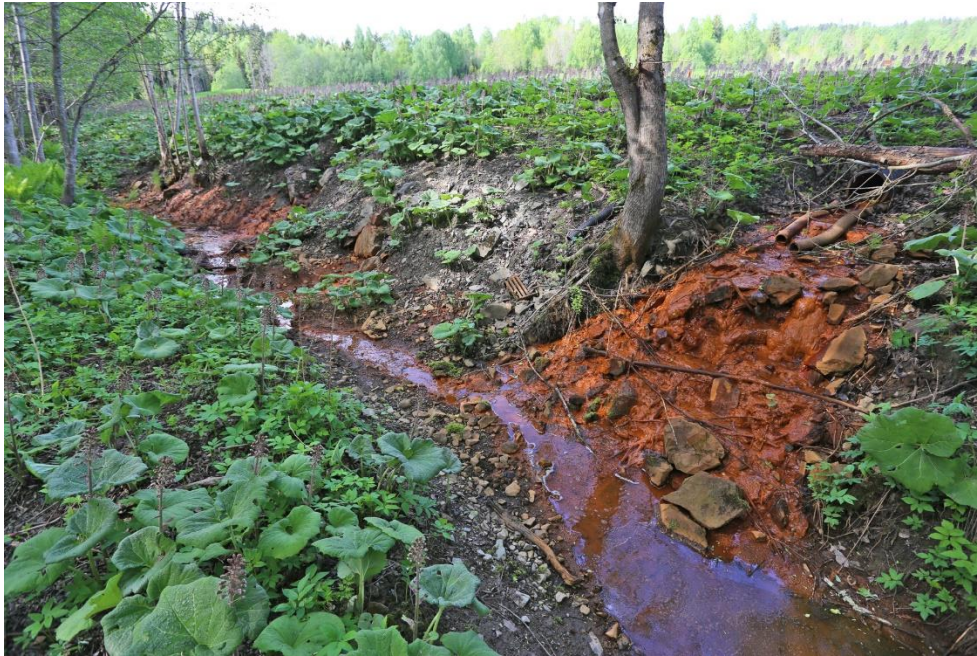
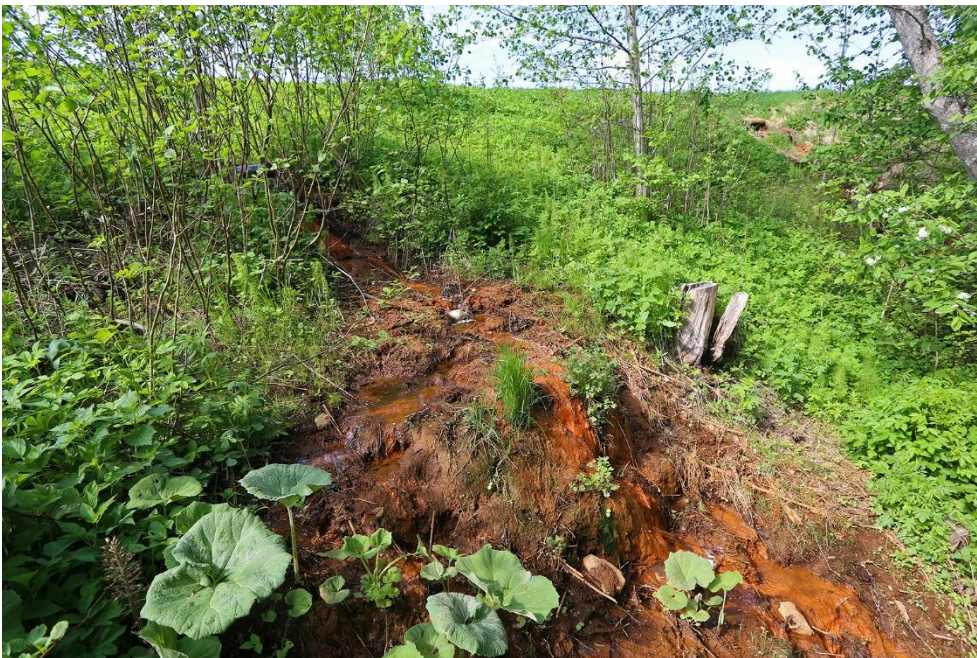
Mange steder langs vassdraget renner det jernholdig vann (ukjent av hvilken grunn) ut i elva.

Figur 7. Avrenning med kraftig jernutfelling ved Haga golf (hovedområde 5).

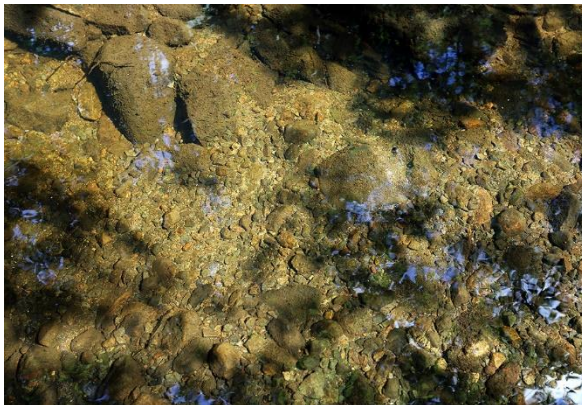
1 – Øverst ved Fossum (Listuveien)

Algevekst/grønske i elvebunnen (fra Fossum nedover til Engervannet) den 2/6-2018

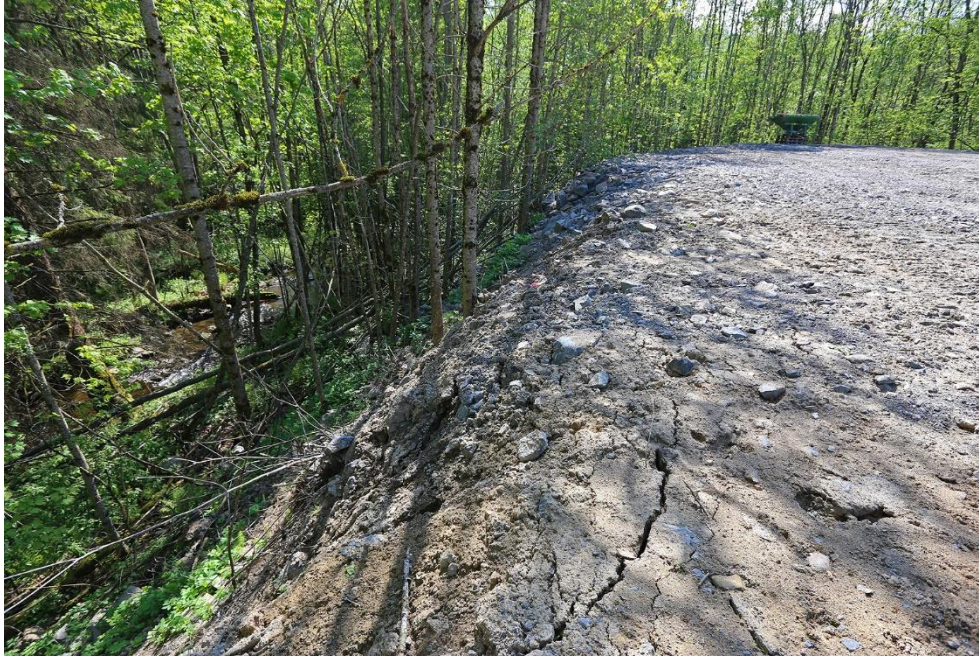
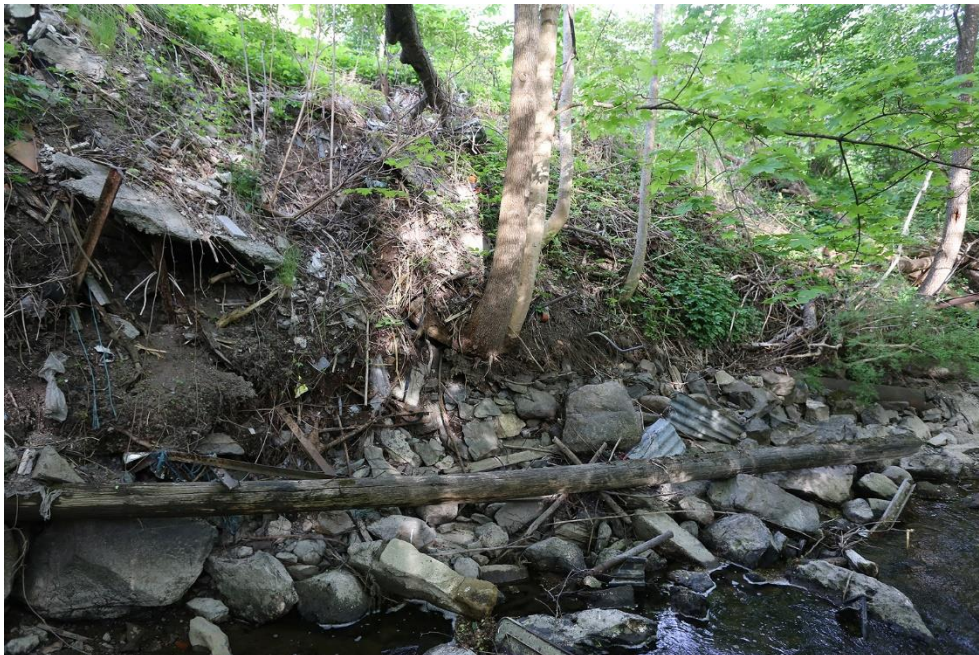
Figur 8 – Fra Haga golf (øverst)

Utfylling mot elv medfører bl.a. bratte skrenter som ødelegger områdene som turområder.
