# Vind induceret strukturlydudstråling fra altanværn i nybyggede lejligheder

## Dæmpningstiltag vha. Constrained Layer Damping

**NORSK AKUSTISK SELSKAP – Høstmøte 2019**

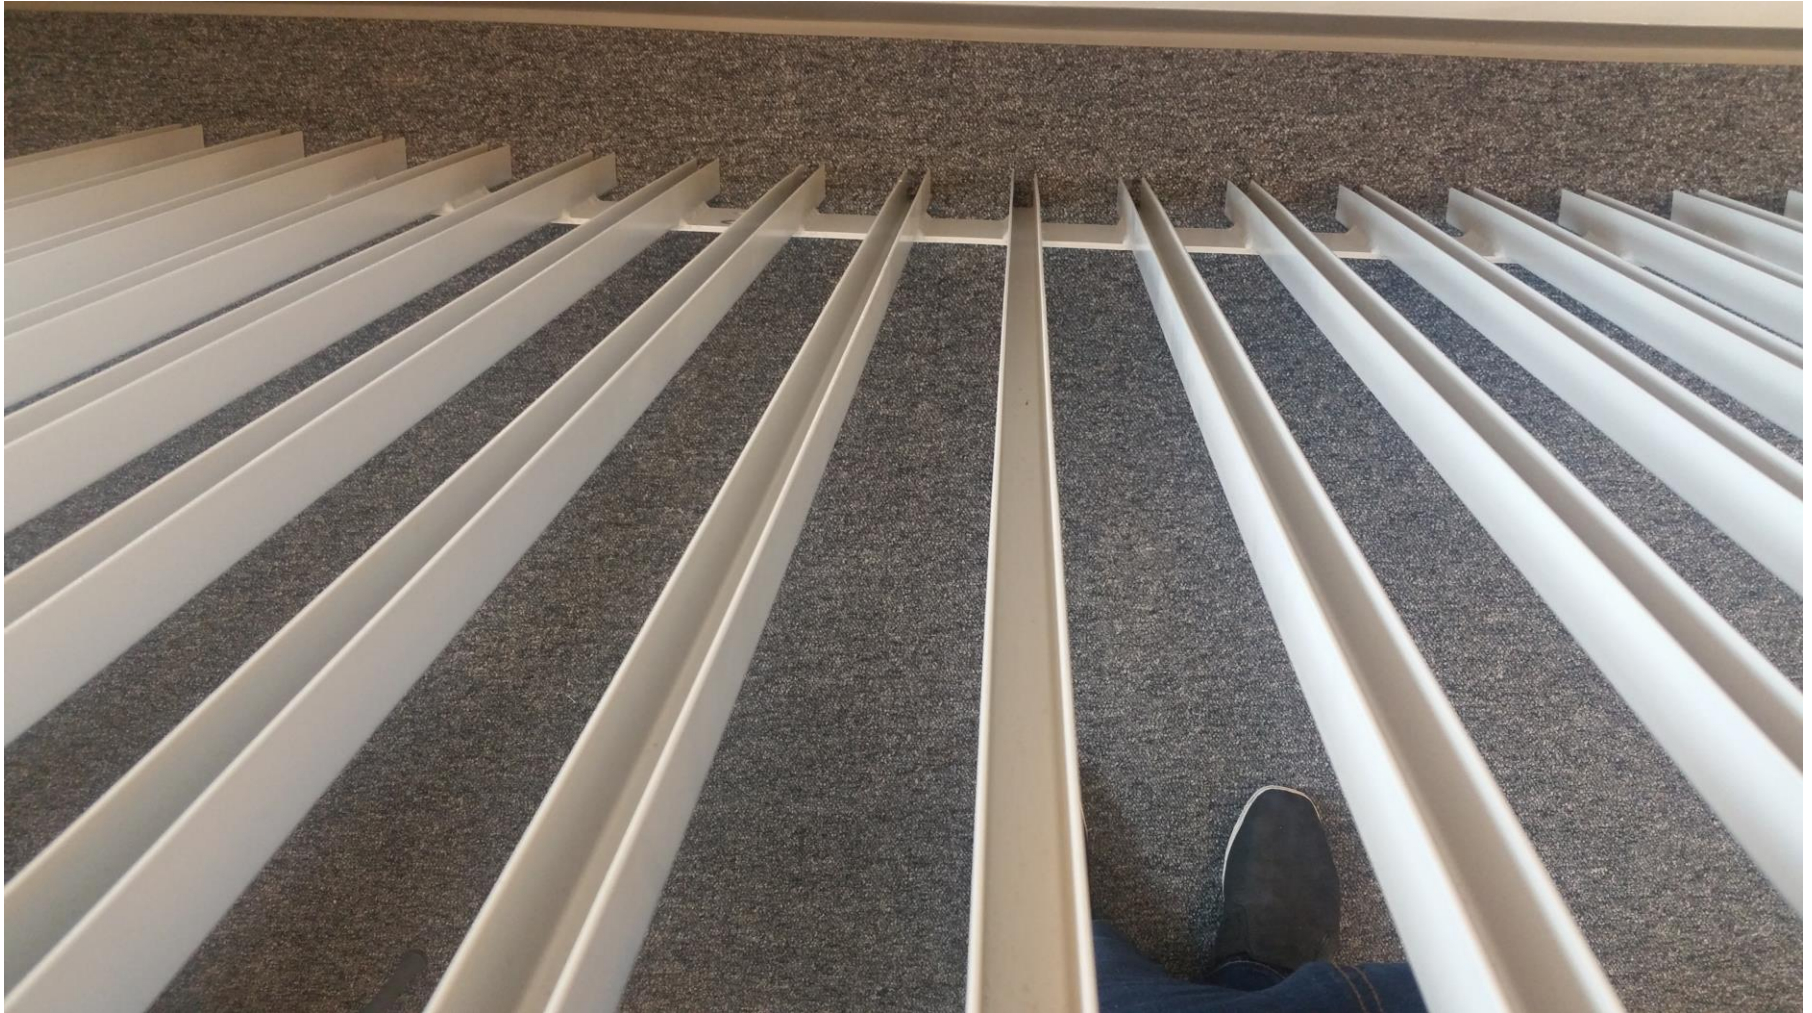
- 160 stk. Nybyggede lejligheder I København. Udsigt over Øresund
- Design med åbne udavdendte U-profiler i altanværn( 35 mm x 25 mm x 1350 mm/  
35 mm x 25 mm x 1800 mm( Pergola)
- I alt 12.000 stk. balustre !
- Typisk lejlighed har ca. 60-80 stk. balustre
- Væsentlige klager fra beboere over “ syngende støj “ ved vindlast
- Specielt voldsomt problem på 10. og 11. etage og ved pergolaer
- Potentiel flanketransmission fra lejlighed til lejlighed via boltforbindelserne

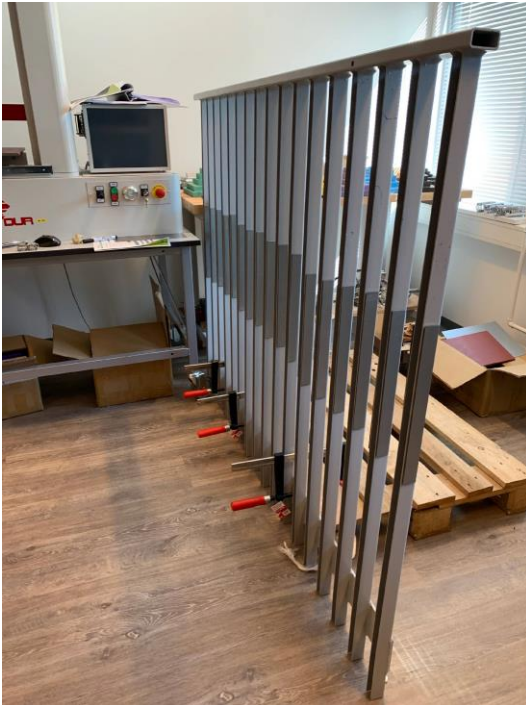
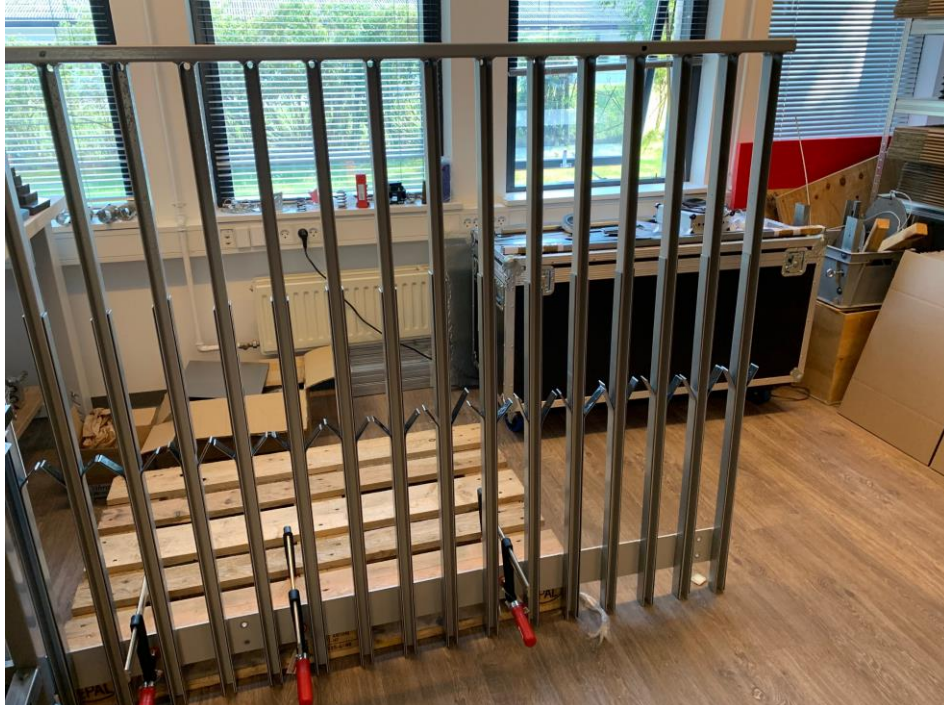
- Forsøg med constrained layer damping
  - 1,5 mm akryl-polymer, type VT 7076 + dobbelt adhesive+ 2 mm stålplade
  - Ca. 33 % dækket ( 2 stk. 320 mm CLD elementer på ydersiden af hver baluster)
  - 100 % dækket ( Plus 2 x 640 mm CLD elementer på ydersiden af hver struktur

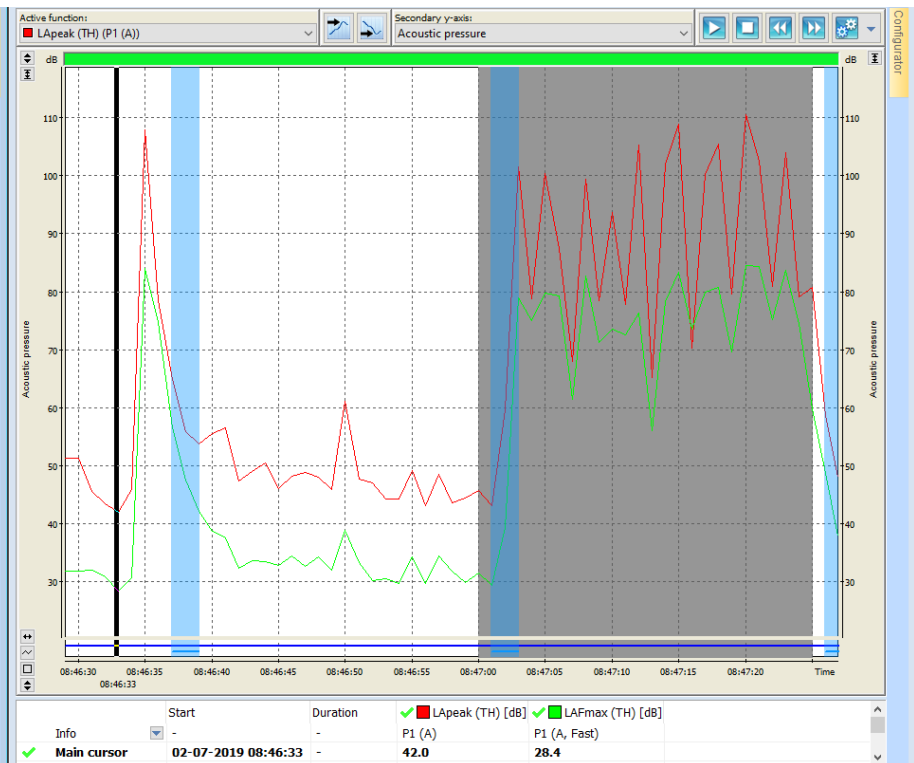
- Udæmpet altanværn
- Kritiske frekvenser, herunder bla.
  - 280 Hz
  - 1020 Hz

- 100 % Dæmpet endeværn, exciteret med modalhammer
- Kritiske frekvenser
  - 280 Hz er dæmpet ud
  - 1020 Hz er dæmpet ud
  - Øvrigt frekvensområde, dæmpet kraftigt

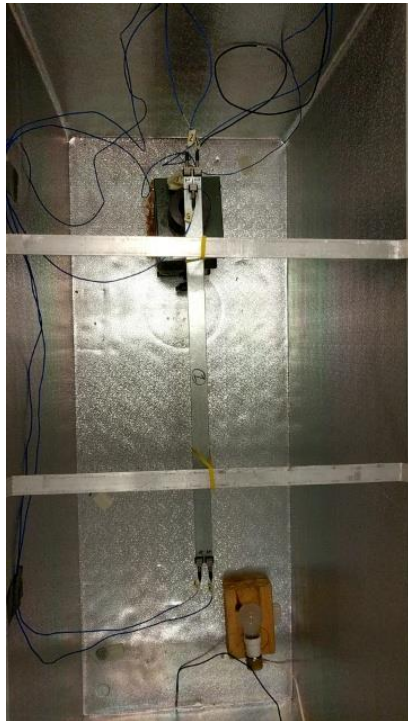
- Test setup
  - ❑ Testopstilling med shaker. Måling af FRF ved  $-10^{\circ}\text{C}$ ,  $+5^{\circ}\text{C}$  og  $+20^{\circ}\text{C}$
  - ❑ Målinger udført af Lloyds Consulting i Deres lab i København

- Test af polymerer ved forskellige temperaturer
  - VT 7078( 2 mm akrylpolymer)
  - VT 7055( 1 mm akrylpolymer)
  - VT 70 44( 1 mm akry polymer)
- Test setup
  - ☐ Symmetrisk CLD configuration( 2 mm stål + viskoelastisk lag + 2 mm stål), giver teoretisk maximal værdi for dæmpningsforhold

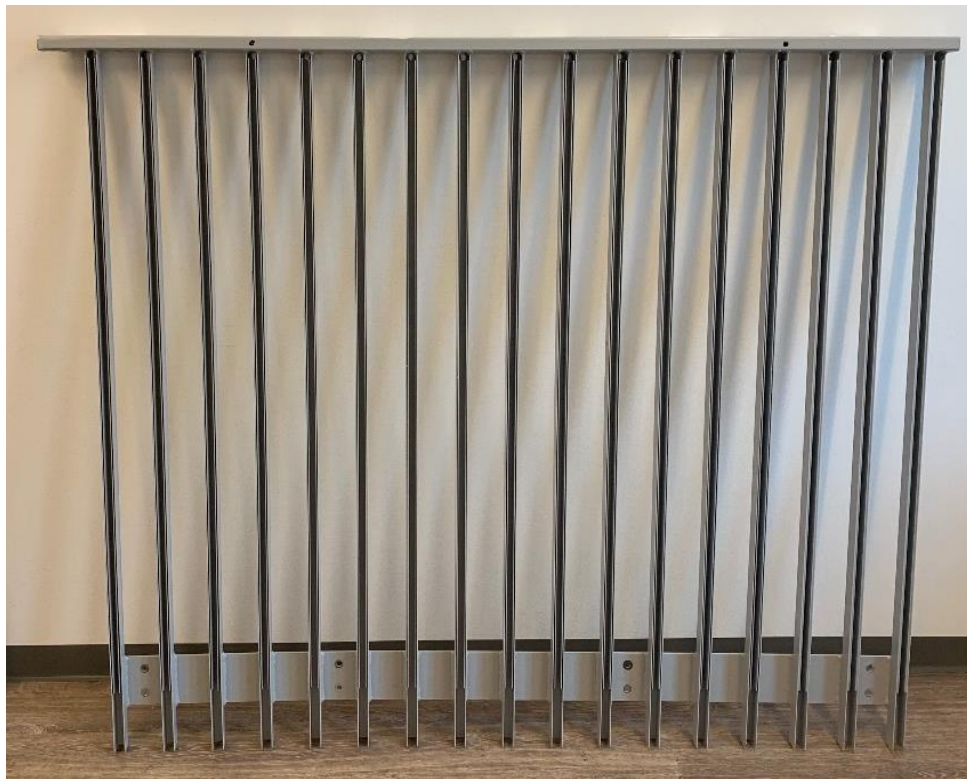
- Der monteres et færdigt ende altanværn med VT7044, med og uden fugning
- Endeligt Prøveværn fremvises for beboere
- Budget for CLD løsning med VT7044 gives på 5 testlejligheder
- Pergolaer skal besigtiges for tilstrækkelig dæmpning / eventual afstivning / vortex shedding.
