# Steinstjern og Dælivannet — et undersøkelsesprogram

Foredrag for Bærum elveforums årsmøte  
2. april 2019  
Eirik Fjeld

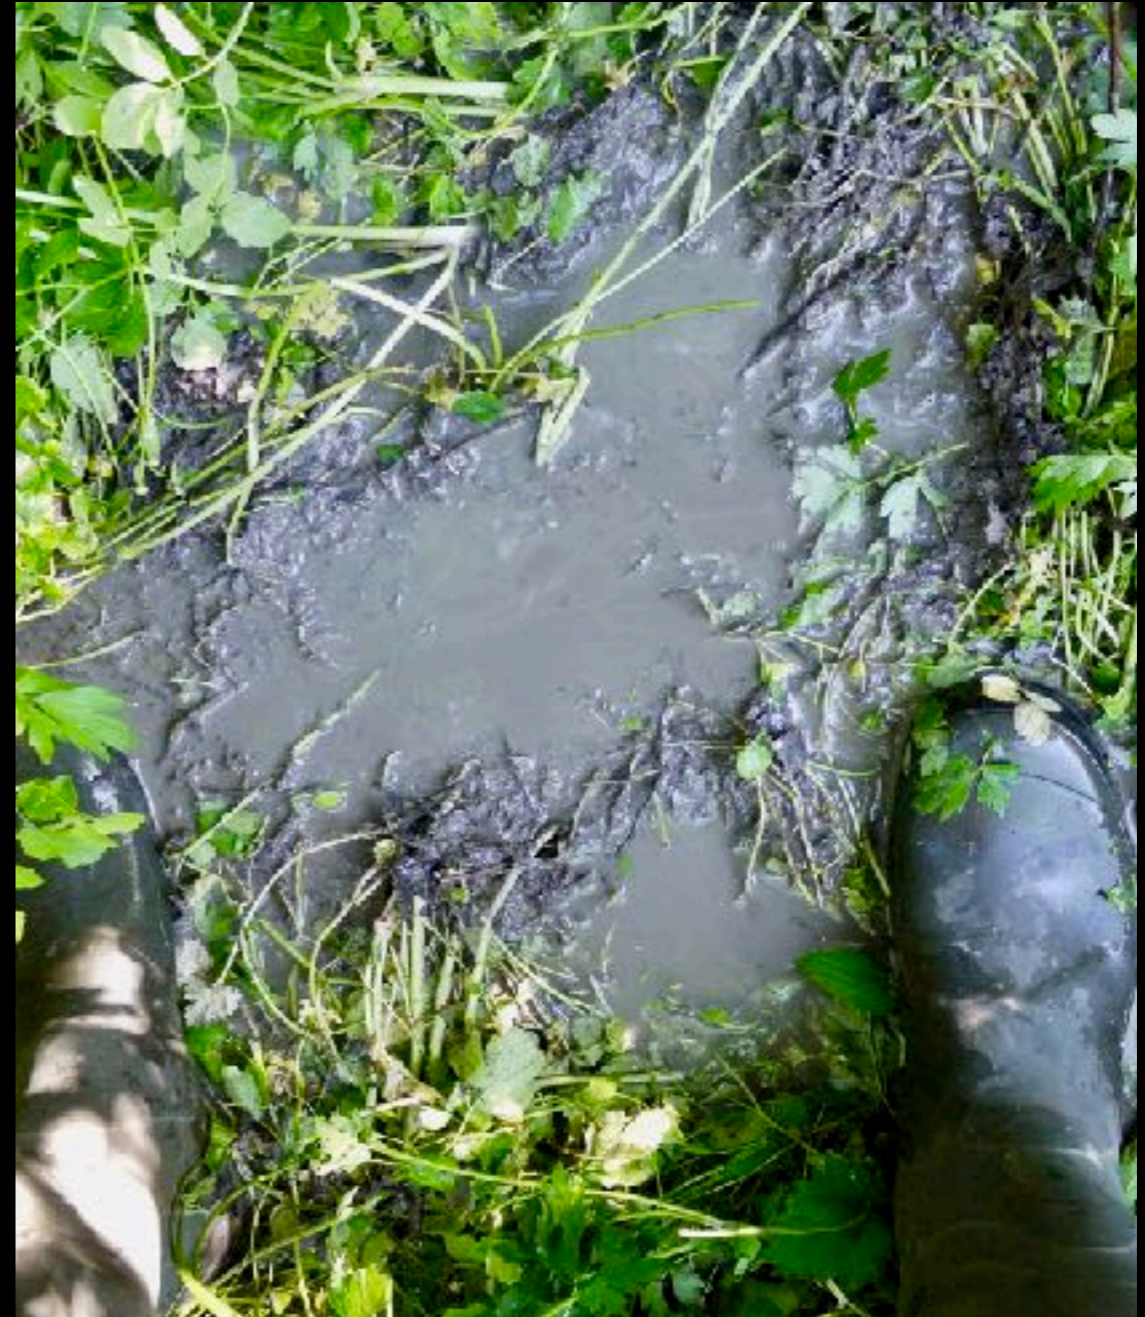
# Steinstjernet - tilslamming

Bedriften pumper vann (5000 m<sup>3</sup>/år) på sommerstid for å dempe støv på utearealene ved Gamle Ringeriksveg.

—*Franzefoss har en tillatelse til å slippe ut suspendert stoff til Steinstjernet (inntil 50 mg/L). Store utslipp til Steinstjernet ble stoppet tidlig på 90 tallet. I dag renner mesteparten av overflatevannet via et renseanlegg der suspendert stoff felles ut før det føres videre ned til Lomma.*

- Overflatesedimentene på dypområdet er tydelig preget av steinslam: grålige med høyt mineralisk innhold
- Dypere lag av sedimenter (fra 14 cm's sedimentdyp og nedover) har naturlige sedimenter med høyt organisk innhold (humus-stoffer)
- Skulle tilslammingen ha vært opphørt seint på 1990-åra, ville de forurensede sedimentene ha vært tildekket med nye upåvirkede sedimenter (forventet naturlig tilvekst av sedimenter er ca. 1-1,5 mm/år )

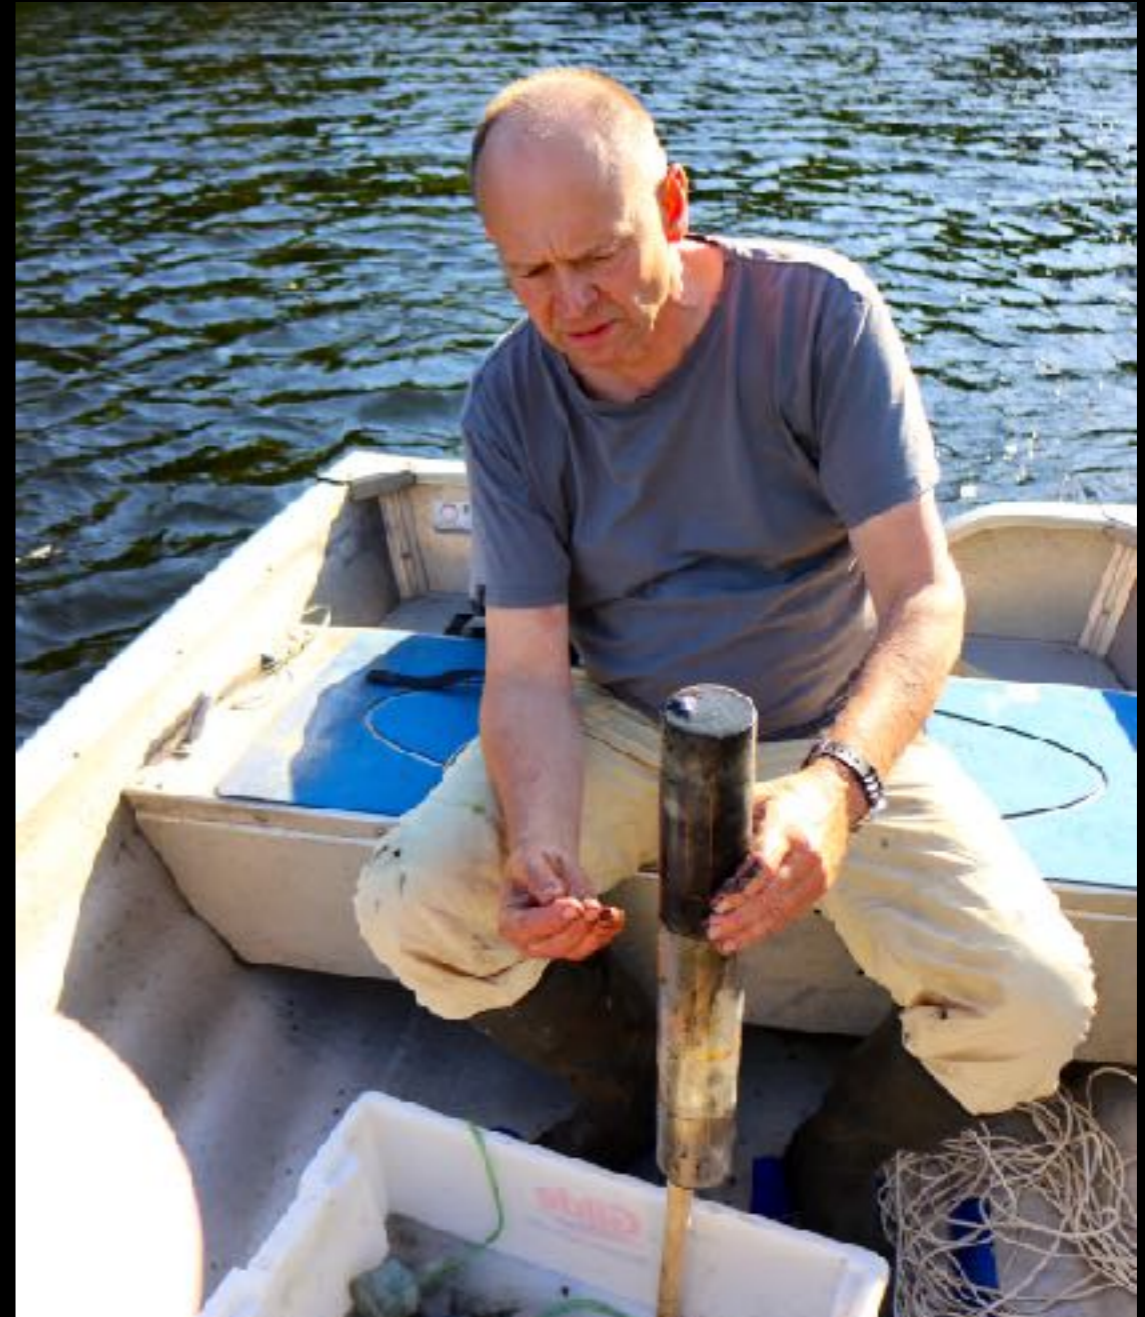
# Hva med sedimenter?

- Sedimenter bør undersøkes for innslag av mineralsk materiale – steinslam
- Omlag 10 prøver av overflatesedimenter (0-1 cm sjikt) bør hentes, samt et par prøver fra dypere sedimentsjikt ( $\approx 20-30$  cm) for sammenlikning med naturtilstanden
- Prøvene analyseres for glødetap som gir en indikasjon på mengden organisk materiale
