## Befaringer i Øverlandsvassdraget med MIK

9. mai har vi invitert MIK-utvalget med orientering om og befaring langs midtre deler av Øverlandsvassdraget. Her er programmet:

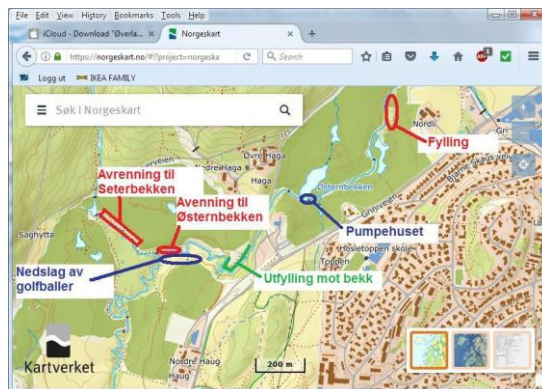
*Kart over lokaliseringen av ulike saker som er tatt opp i dette dokumentet.  
Ca. 1000m<sup>2</sup> legepestrot er ganske sammenfallende med området med avrenning (i rødt)*

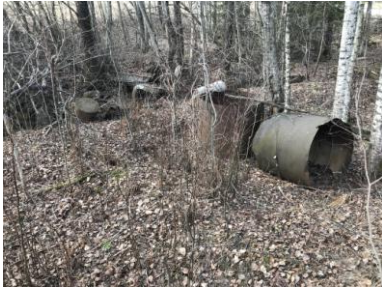
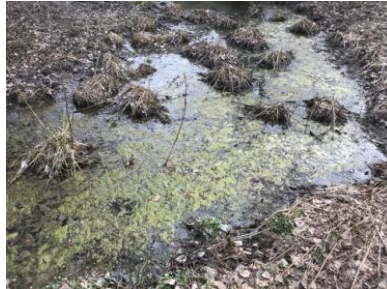
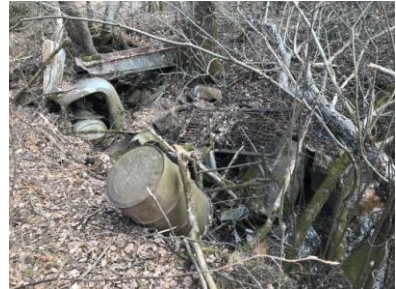
## A-avvik: Villfylling ved Østernbekken nedenfor Nordli gård

Det ligger mye søppel og skrot langs Østernbekken nedenfor Nordli gård.

Lukking av avvikene og kontroll med vannuttak og vannføring faller inn under Bærum kommunes forvaltningsansvar hva angår villfyllinger, forurensninger og vassdragsforvaltning. Golfballer på avveie og et farlig piggrådgerde har også kommunen virkemidler til å få gjort noe med.

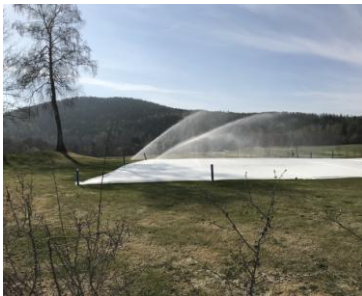
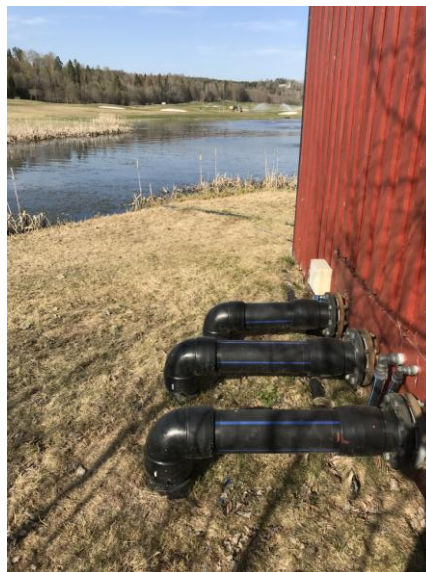
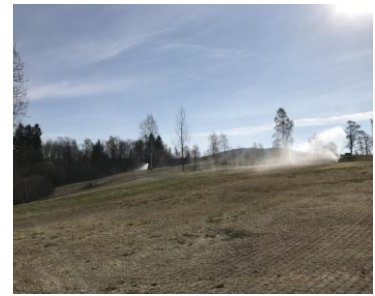
## Vanning av golfbanene

Haga Golf har anlagt dammer langs Østernbekken. Herfra pumpes vann for å vanne golfbanene på begge sider av bekken fra Nordli til Haug. Det er tre måter dammene kan fylles med vann på: direkte avløp fra jordene omkring, pumping fra grunnvannsmagasinet og pumping fra bekken. Høyt vannforbruk kan redusere vannføringen nedstrøms i Østernbekken og i Øverlandselva. I perioder med lite vann i vassdraget – slik det var under fjorårets tørkesommer – er det viktig at den naturlige vannføringen i vassdraget opprettholdes. Vannføringen registreres i Bærum kommunes målestasjon Blomsterkroken rett ovenfor Nadderudbekkens utløp i Øverlandselva.

Bærum kommune bør ha oversikt over tillatelser til å pumpe vann fra bekk og grunnvann, om vannforbruket til Haga Golf, og hvordan dette innvirker på vannføringen i Østernbekken og Øverlandselva.

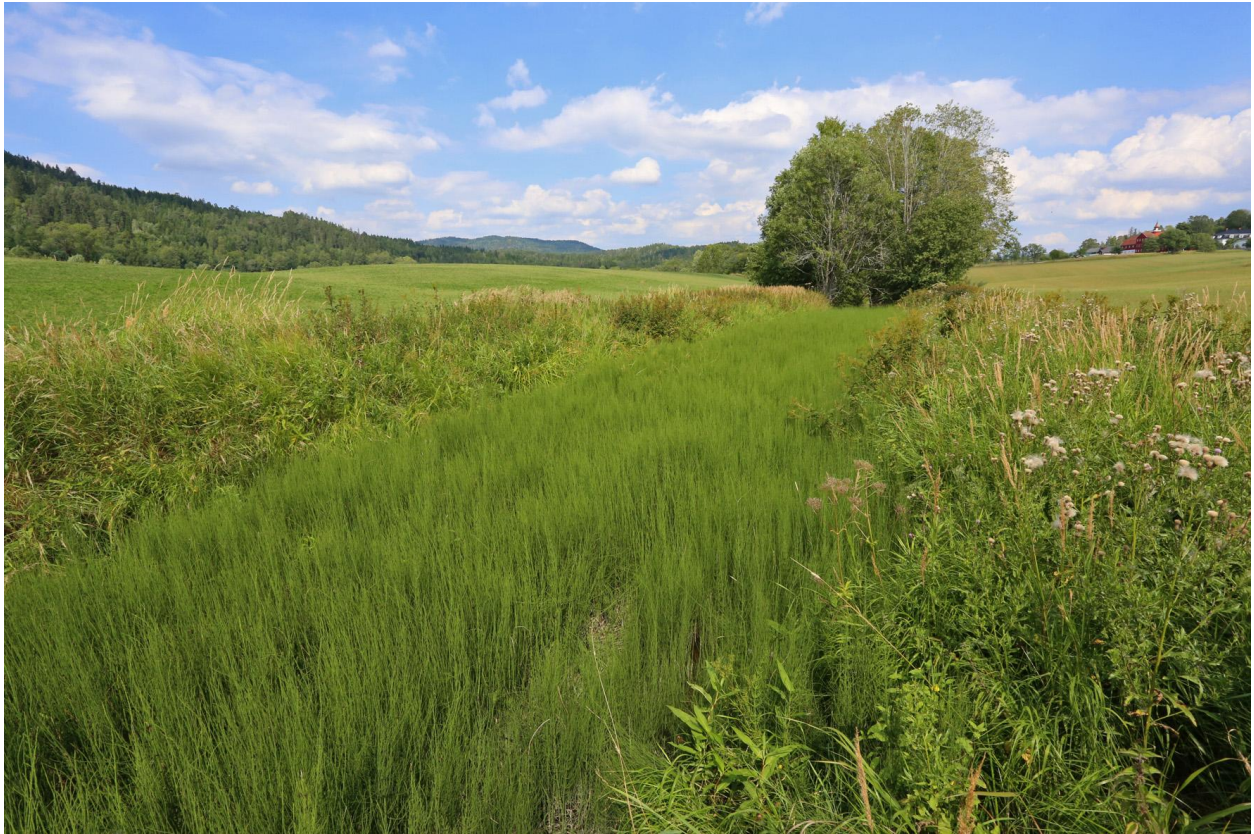
*Øverlandselva var nesten gjengrodd sommeren 2018.  
Parti fra Øverlandsjordene, rett sør for golfbanen.*

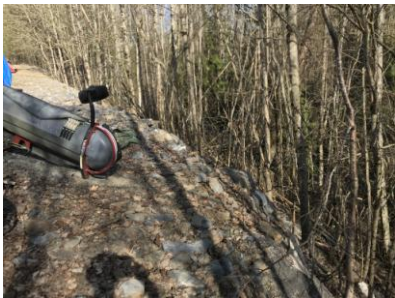
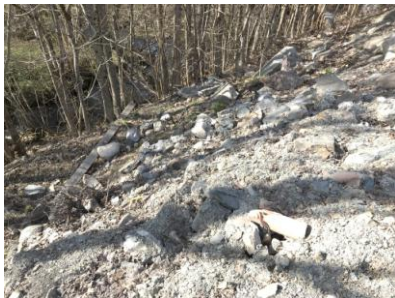
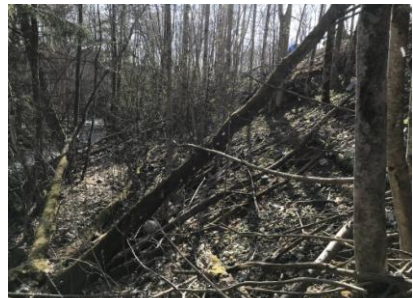
## Utfyllinger til bekkene

Har Haga Golf har fylt ut masser ut over bekkedalene til Østernbekken og Sæternbekken. Skråningene har blitt stedvis svært bratte. Byggeforsbudszen er 30 m.

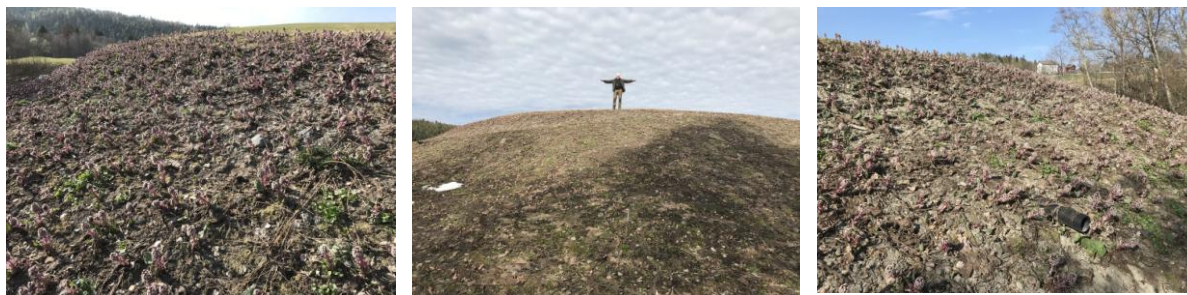
## A-avvik: Legepestrot

Legepestrot er en fremmed, skadelig karplante, plassert i risikokategori "SE" - Svært høy risiko (Fremmedartslista 2018).

Legepestrot har etablert og spredd seg i kanten av golfbanen på nordsiden av Østernbekken og Seterbekken i et ca. 1000m<sup>2</sup> stort område. Dette området huser flere forekomster av blærestarr (*Carex rhynchophysa*) som er en ansvarsart for Bærum kommune.

På sydsiden av bekkene og videre langs Øverlandselva er det sumpskog med "A-verdi" i Naturbase. Legepestroten må ikke spre seg over på sydsiden av bekkene. Den har allerede etablert seg på stien langs Sæternbekken.

I følge NINA-rapport 1432 "Fremmede skadelige karplanter – Bekjempelsesmetodikk og spredningshindrende tiltak" finnes pr i dag ingen klar bekjempelsesstrategi, men Bærum kommune må umiddelbart sørge for årlig overvåkning for å se at arten ikke har spredd seg over elva til det viktige naturområdet her. Detaljert info (kart, bilder) om forekomsten har vi lagt inn i artsobservasjoner.no ([se her \(link\)](#)).

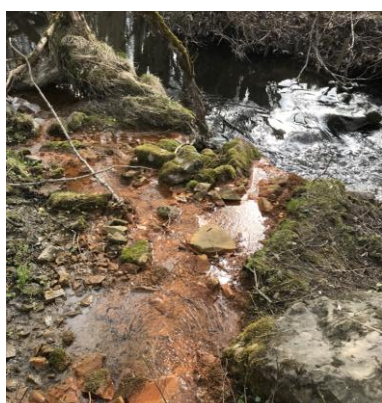
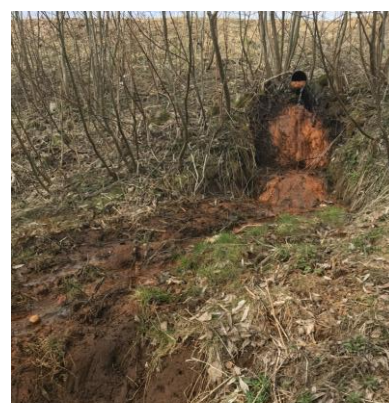
## A-avvik: Forurenset sigevann til Østernbekken

Det er (minst) to utløp til Østernbekken fra golfbanen, med svært tydelig forurenset sigevann ca 100 m ovenfor samløpet med Sæternbekken.

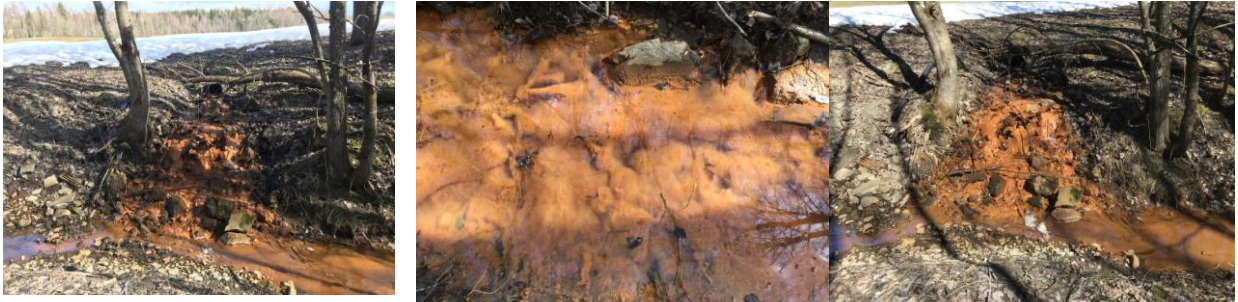
## A-avvik: Forurenset sigevann til Sæternbekken

Det er flere utløp fra golfbanen med tydelig forurenset sigevann over et lengre stykke langs Sæternbekken. Det er gravet en grøft langs rideveien nedenfor jordene der det ligger forurenset vann. Det er tydelige spor etter vann fra grøften som har rent over til Sæternbekken.

Det er et mindre område med forurensinger med grå farge på rideveien. Kan dette skyldes lekkasje fra en gammel kloakkledning?

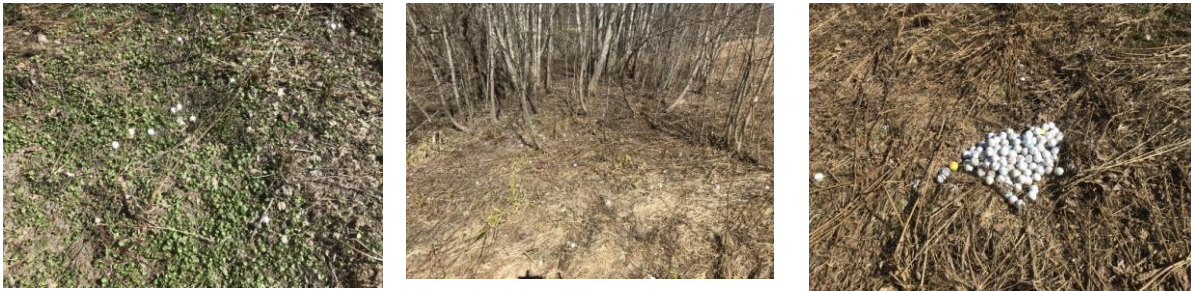
## Golfbatter

Golfbatter hører neppe under kategorien A-avvik. Imidlertid er det hundrevis – om ikke tusenvis - av golfbatter i skogen og på elvesletta på sydsiden av Østernbekken før den renner ut i Øverlandselva. I golfsesongen kan det være farlig å oppholde seg her. Det å hindre ferdsel her er neppe en god løsning. Her må Haga Golf selv sørge for å sette opp tilstrekkelig høye gjerder for å stoppe uvesenet.

Hva kan Bærum kommune gjøre for å få dette til?

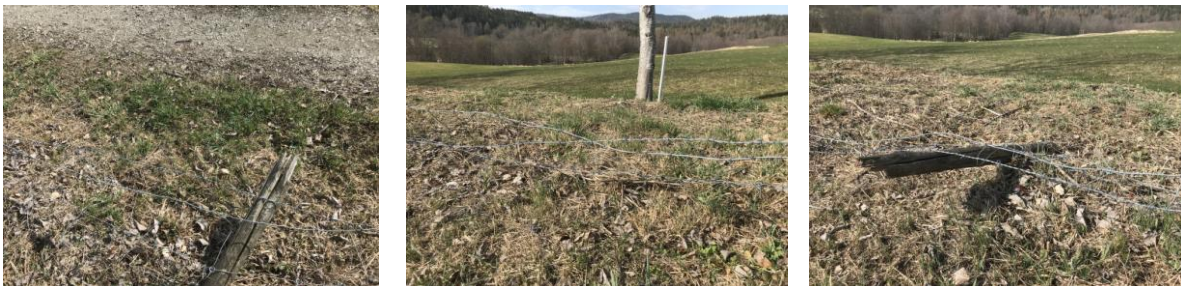
## Piggtrådgjerde

Langs turveien fra Øverlandselva til Haug ligger et piggtrådgjerde på bakken.
