Referanse:
ArkivsakID 15/125807
PlanID 2009014

KLAGE PÅ RASERING AV GRØNTBELTE, VILTTREKK og BEKKEFAR PÅ ØKRI
Gnr. 77 Bnr. 337. Andre Gnr/bnr 77/350, 352,353 Adresse Økri, 1340 SKUI

VEDLEGG A. Foto av området etter at grøntbeltets vegetasjon er fjernet og masser fjernet eller flyttet.

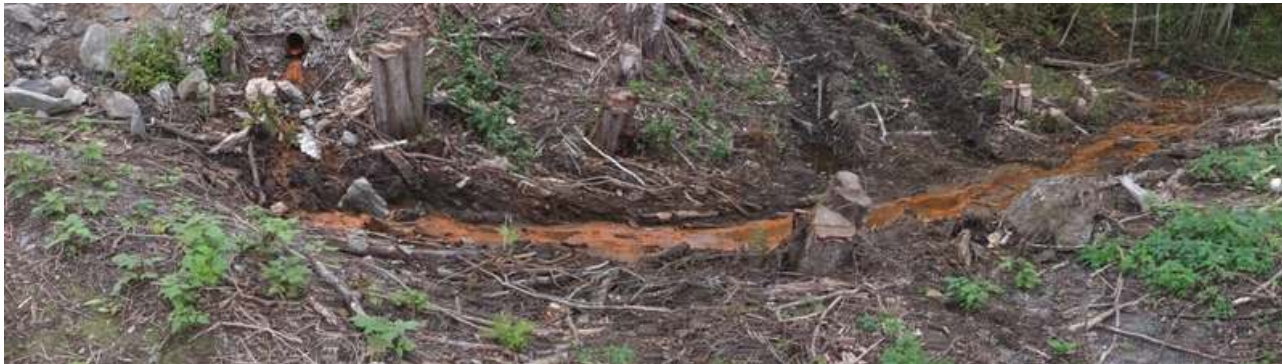
Befaringen viste at alle vegetasjon er fjernet og masser flyttet/fjernet fra og i området. Dette gjelder også langs Bråtesprekkbekkens bekkefar. I bekkefareten renner det nå sterkt forurenset og brunorange vann, med skum og oljefilm, Vannet er illeluktende.

Bråtesprekkbekken er forurensset og kantvegetasjon fjernet.

Mest mulig av Bråtesprekkbekken og ravinedalen må derfor gjenåpnes, forurensede masser fjernes, ravinedal og bekkefaret rehabiliteres og tilplantes med større stedegne trær og stedegen vegetasjon. Dette også for å sikre god vannkvalitet i bekken før den renner ut i Isielva. Vannføringen er her mer enn sigevann, Det stilles krav om fremtidig vannkontroll

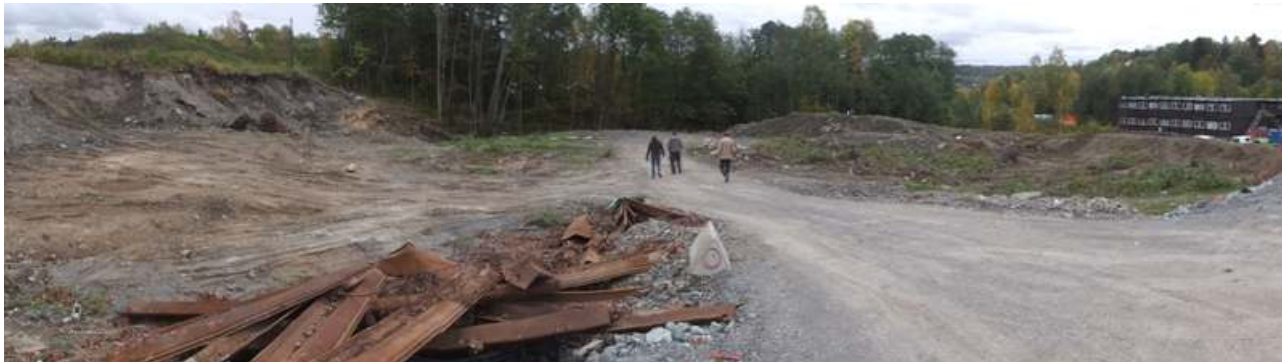
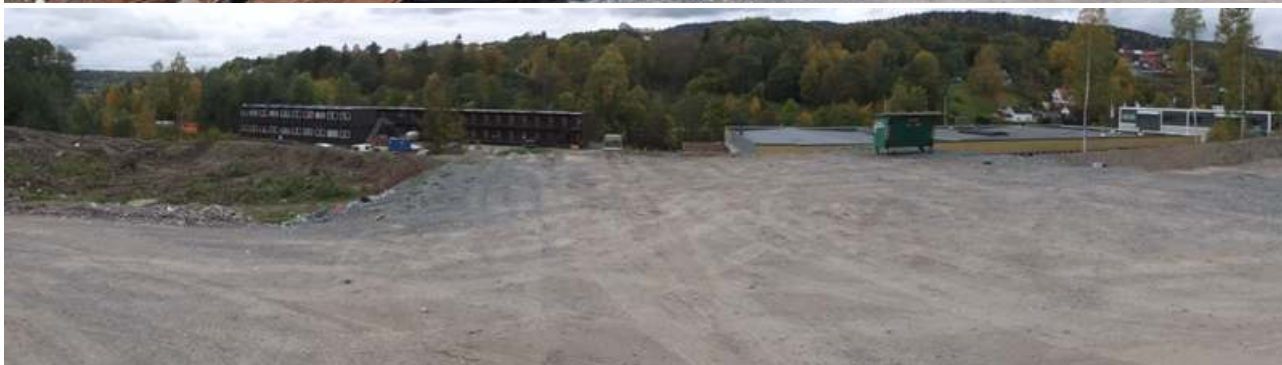
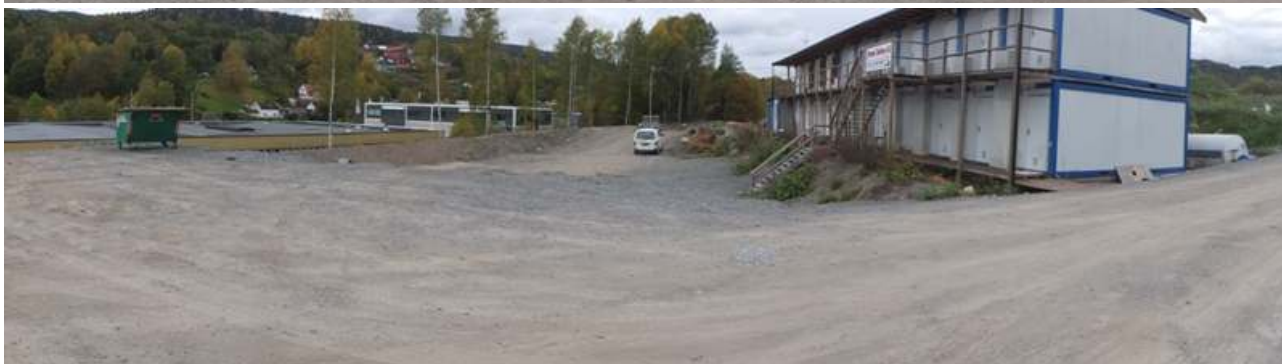
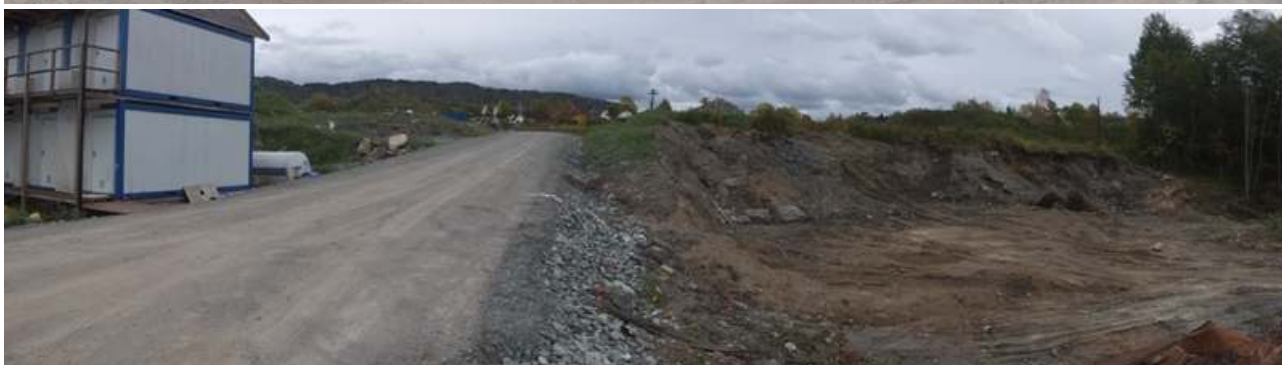
Fire panoramabilder av tidligere grøntbelte. Bilder ovenfra og ned 360 grader med klokken. Fra øst, syd, vest, nord og øst igjen. Masser er fjernet ved Bråtesprekkbekken til høyre nederste bilde.

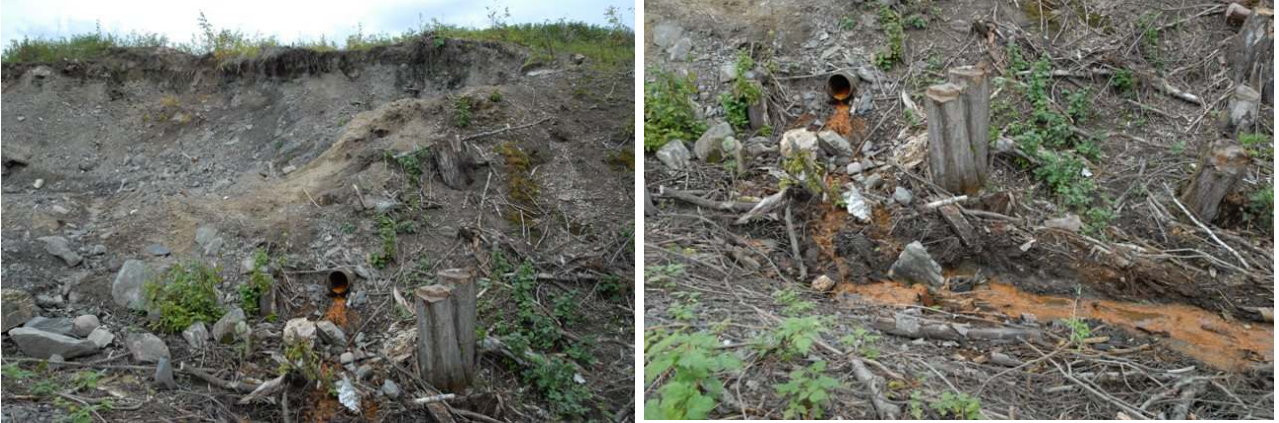
Det stikker ut et stålrør (Ø 20-30 cm) et par meter under massene mot øst som det også kommer forurenset vann ut av.

Eldre rør med forurenset vann fra massene på Økrisletta i Bråtesprekkbekken. Vegetasjonen i grøntbeltet og bekkefaret med til dels store trær er hugget. Masser er fjernet.

2. Bekken med forurenset vann er ikke kommentert. Hvem ivaretar og sørger for at dette blir rensset?
3. Røret som kommer åpent ut av grunnen med flere meter masse over seg, er ikke kommentert. Hva er dette?

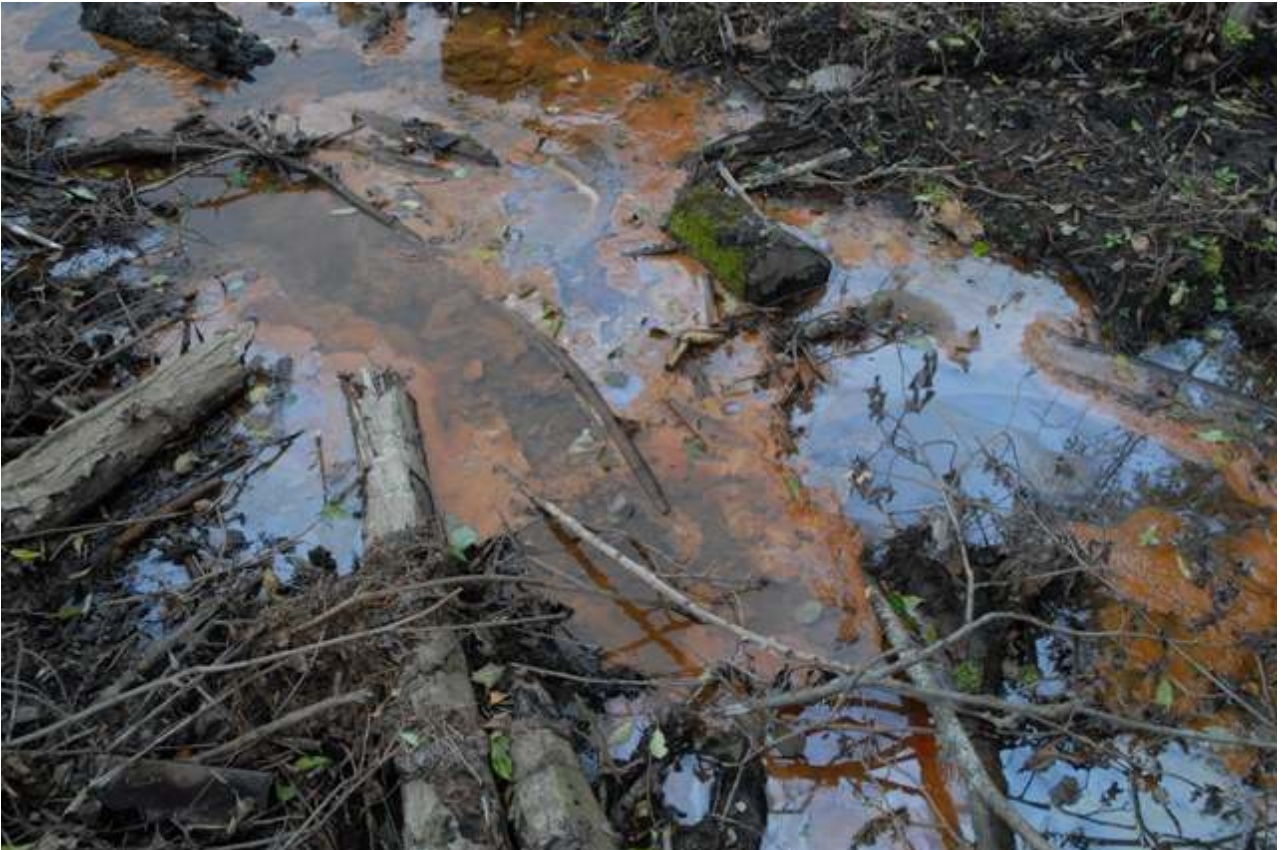
Forurenset vann i Bråtesprekkbekken

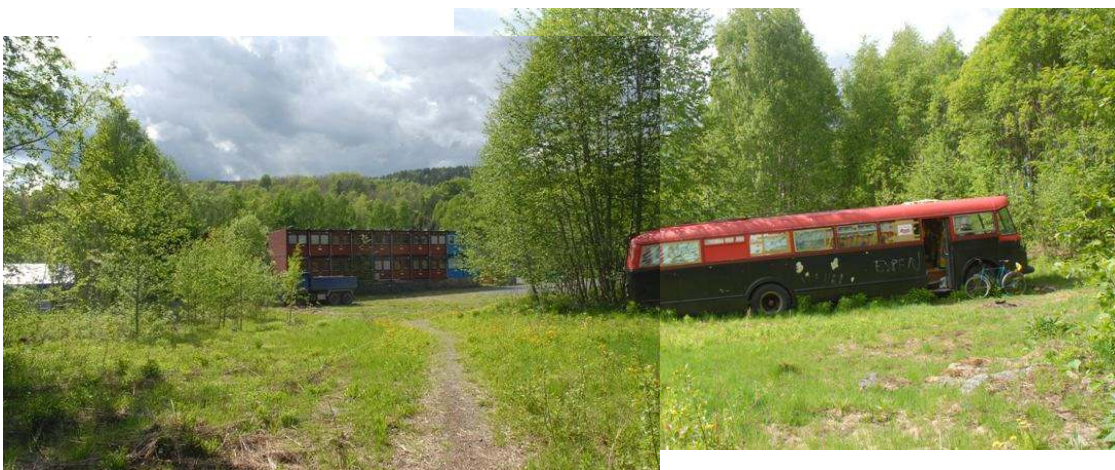
Sydvest i reguleringsområdet like nord for Bråtesprekkbekken. Vegetasjonsbeltet før inngrepet. All vegetasjon til høyre for turstien og bak bussen er hugget og fjernet.

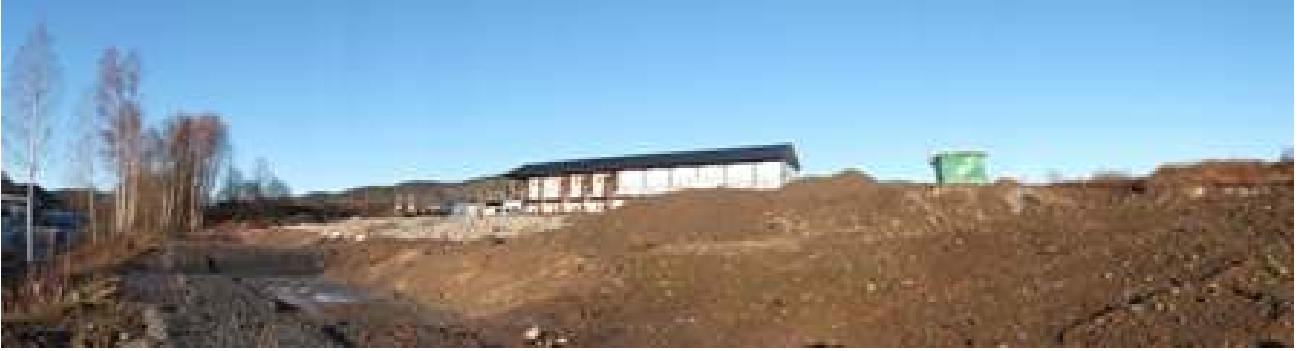
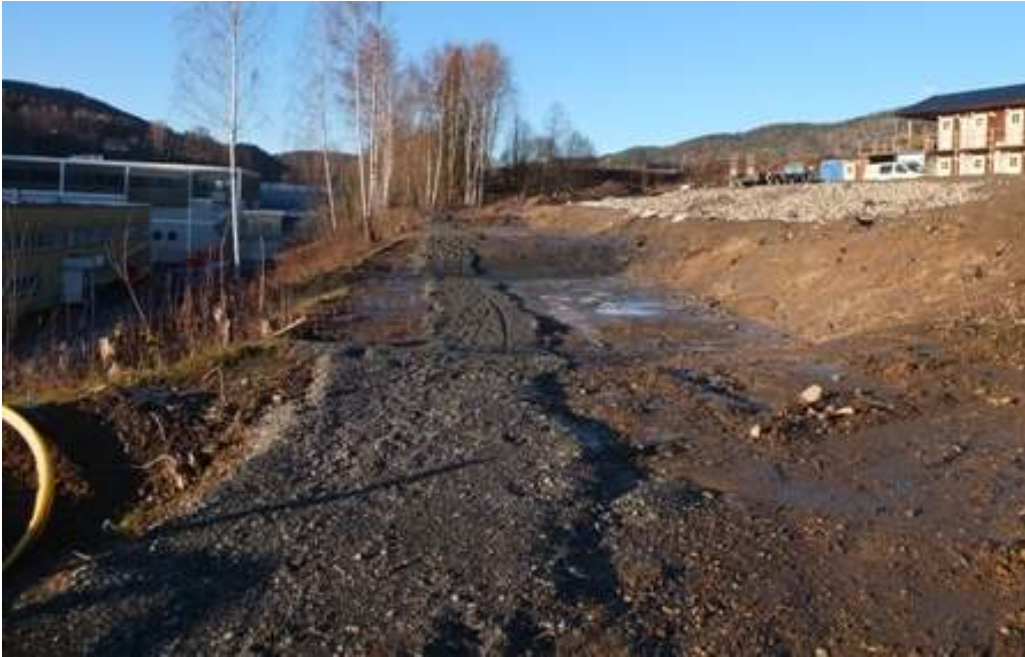
All vegetasjon i grøntbeltets midtre del mot vest er fjernet, likeledes matjord. På den smaleste delen av grønt beltet er grunnen terrassert. (ref snitt E i Vedlegg C) En grusstripe er lagt ut som en turvei. (Ref Foto Vedlegg F)

Grøntbeltet og vilttrekket vest for det avsatte byggeområdet sett mot nordvest.

Vegetasjon fjernet og området er terrassert. Det er lagt ut et grusbelt for tursti.

Viltdraget og grøntbeltet må derfor reetableres med stedegen vegetasjon og fullvoksne trær.

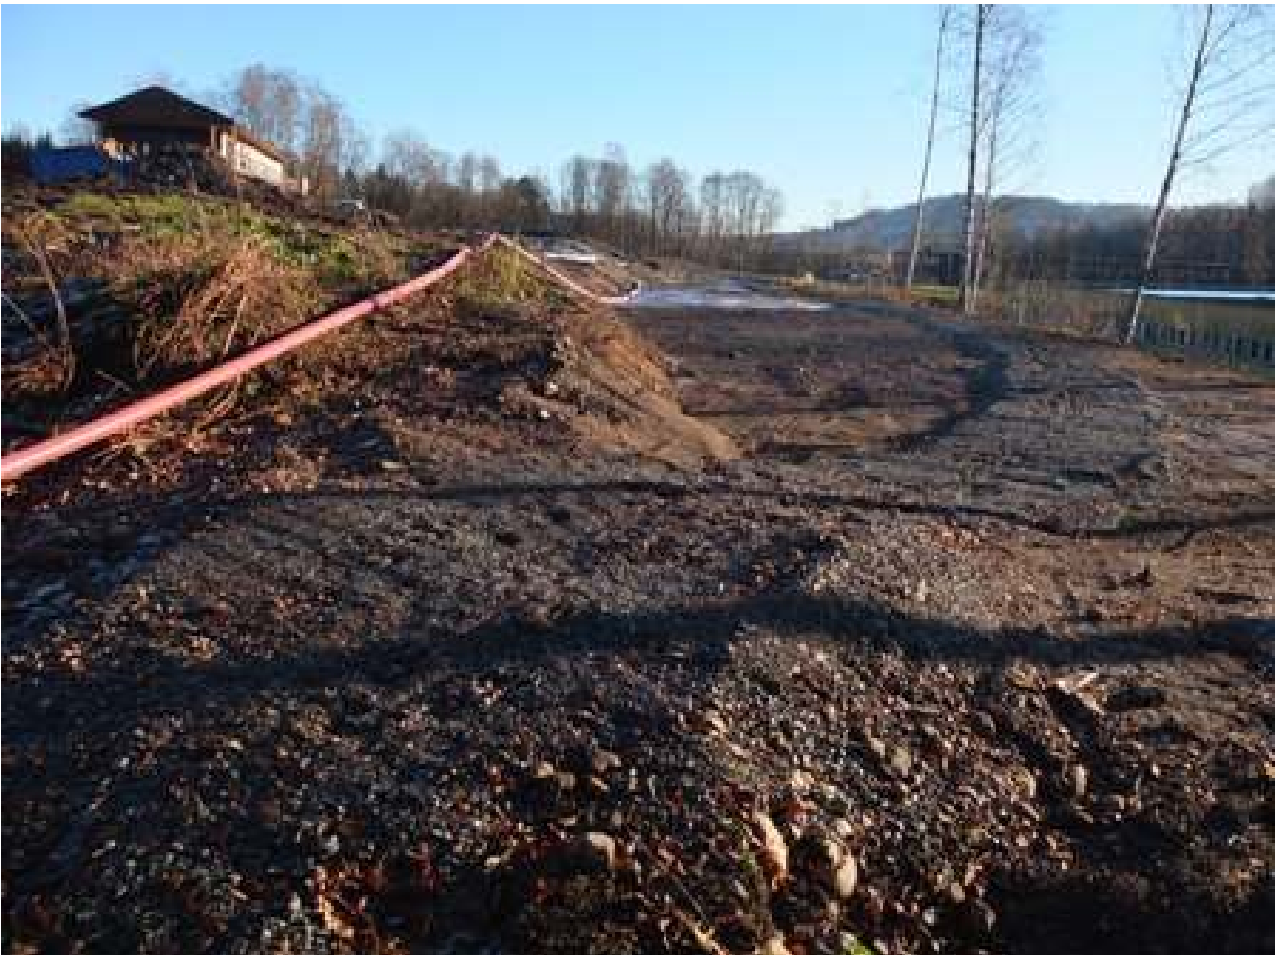
Det tidligere frodige vilt-trekket og grøntbeltet sett mot sydøst.

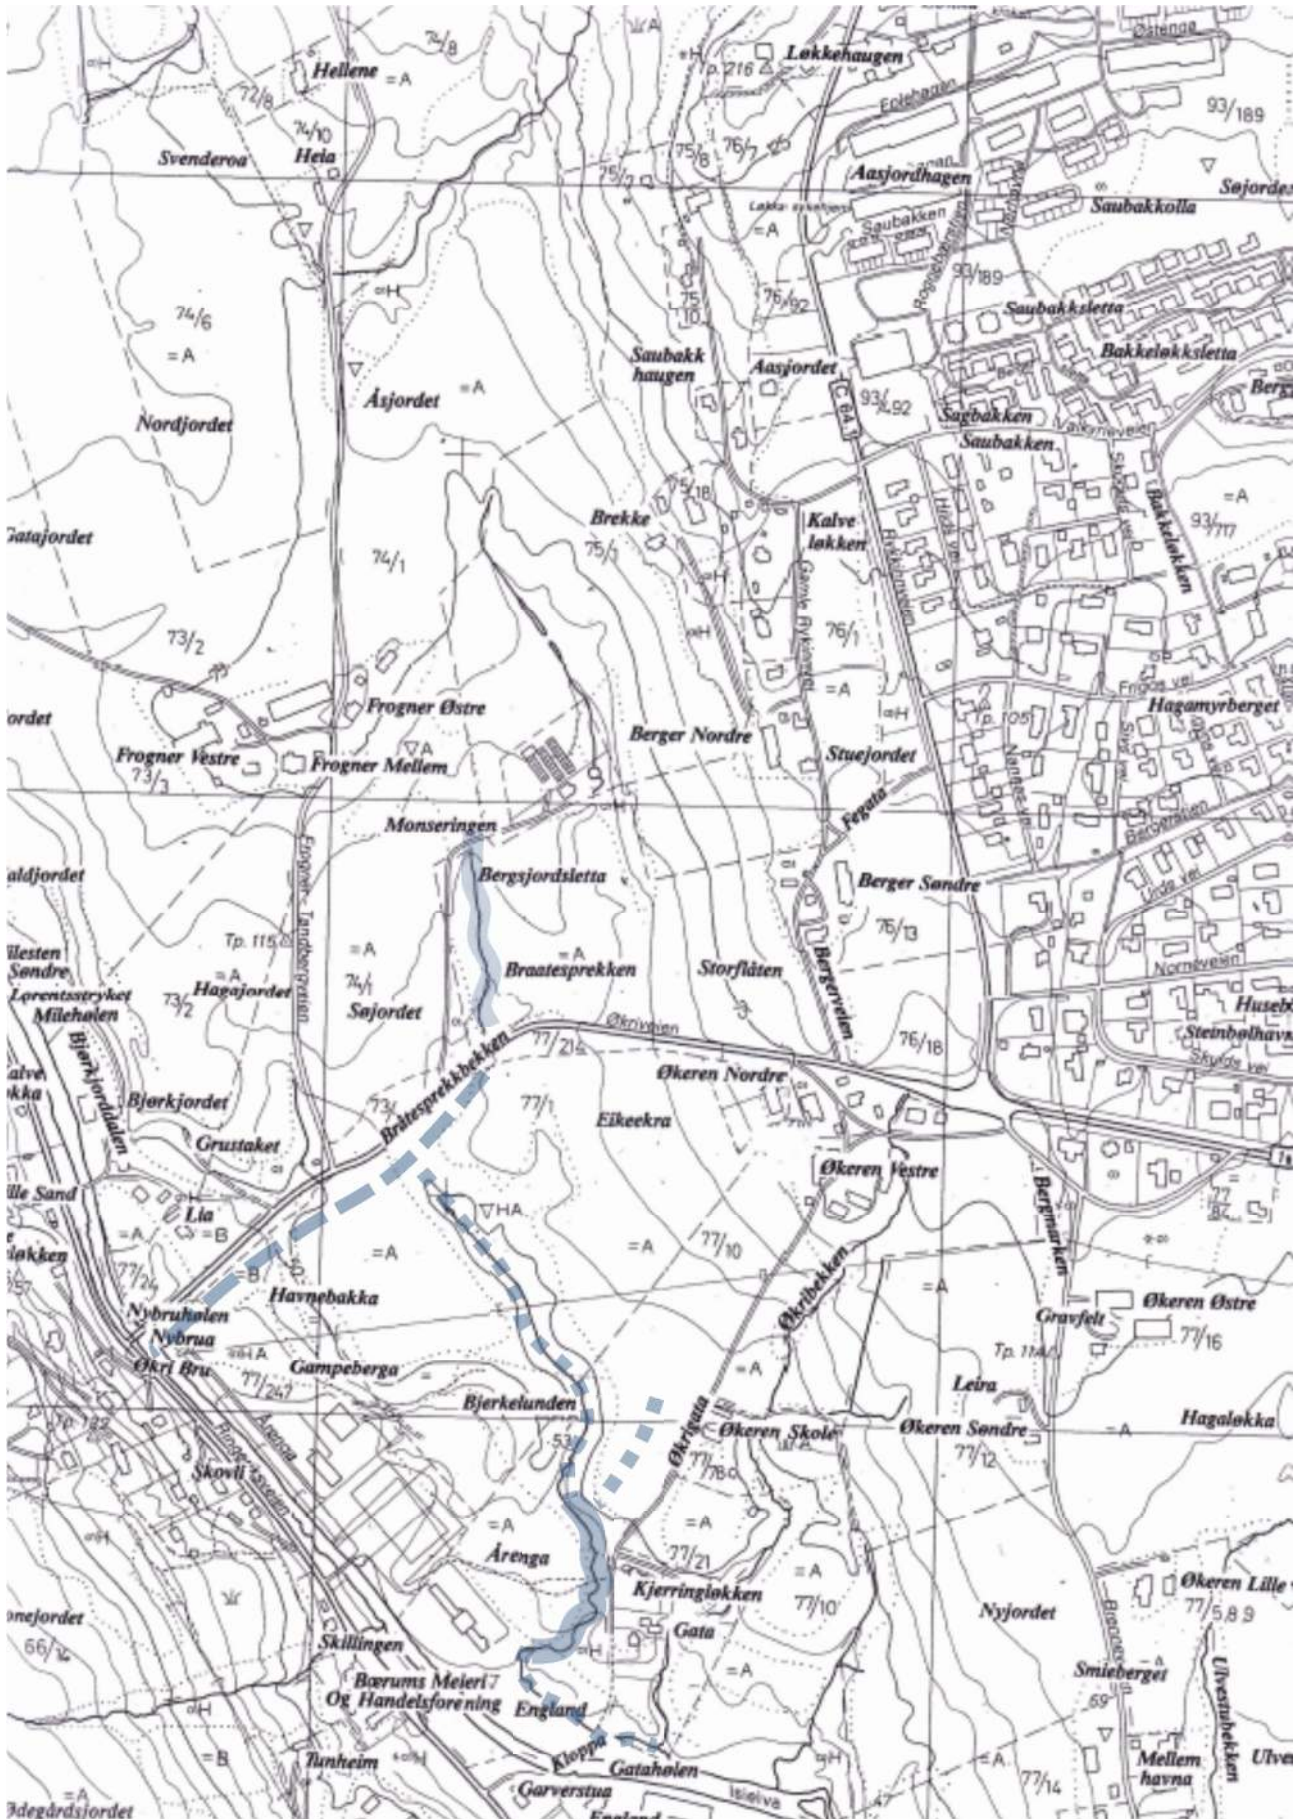
Vedlegg E Bråtesprekkbekkens opprinnelige ravinedal.

Bråtesprekkbekken kommer fra området NØ for Økrikrysset. Opprinnelig gikk bekken i en ravinedal over det tidligere jordet på Økrisletta forbi Årengajordet på østsiden og gjennom grøntbeltet. Bekkens nordøstre del, over jordet, ble lagt i rør og øvre del av ravinedalen gjenfylt. Men underdimensjonerte rør skapte flomproblemer i bakken i den tidligere Økriveien, før nye E16. Bråtesprekkbekkens rør tok ikke unna vannmengdene oppstrøms og bekken ble så lagt om i nytt rør mot vest rett ned til Isielven. Det gamle bekkefareten fikk da mindre vannføring, men har likevel hatt jevn tilførsel fra Økrisletta og områdene SØ for denne. Bekken renner under gang- og turvei for så å svinge vestover ned kort ravinedal mot lagerområde ved Isielven (Vegdekke). Her forsvinner bekken i grunnen under lagerområdet. Hvor den kommer ut i Isielven og hvilken kvalitet vannet da har er uklart.

Bråtesprekkbekkens ravinedal er markert med blå farge

Gjenfylt løp: Kort stipling. ■ ■ ■ ■ ■ Åpent løp: Heltrukket —————

Rørlagt løp: Lang stipling ———— ■ ■ ■ ■ ■
