Rapport

Silhuset på Ståvivann

Utarbeidet av Per Håkon Nervold og Bo Wingård på oppdrag fra Bærum kommune

12. januar 2021

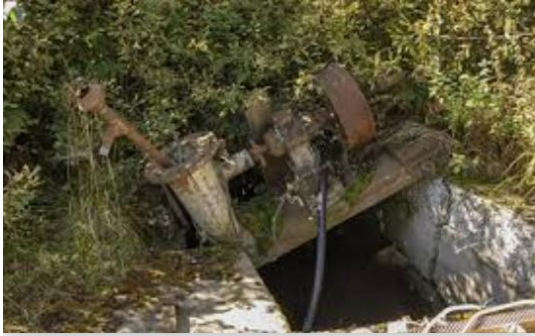
Funksjonen til Silhuset ble etter hvert mer som pumpehus enn som råvannfiltrering av vannet de siste tiårene som anlegget var i drift. Et synlig bevis for dette er den gamle pumpen som står rett utenfor huset i dag.
