# Gamle leirskred på Romerike

**Denne fortsatt aktuelle artikkelen ble etter anmodning fra Romerike Historielag skrevet til lagets 50-årsjubileum i 1970. Artikkelforfattere var geolog T. Løken, geolog F. Jørstad og siviling. S. Heiberg ved Norges Geotekniske Institutt.**

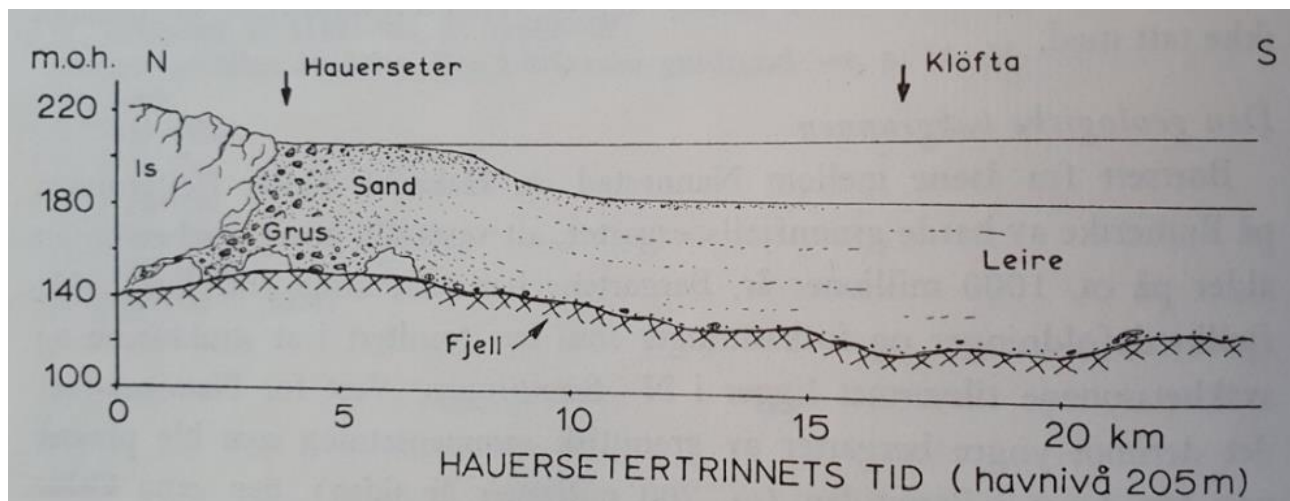
Figur 1. Hauer setertrinnet. Skjematisk profil N – S av «Romeriksfjorden» slik forholdene antagelig var den gang isen sto ved Hauer seter, og Romerikes marine leirer ble avsatt.

Se figur 1. Hauer setertrinnet og figur 2. Skredkart.

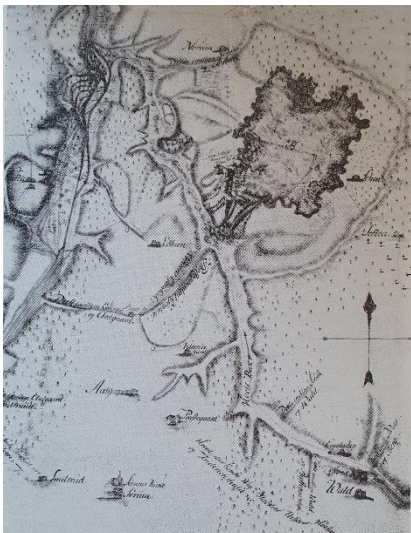
Figur 5. Kartskisse av Skjeafallet, 1768 (Riksarkivet).

Nye skred gikk inn i skredgropen samme år natten mellom 9. og 10. november, uten at menneskeliv gikk tapt. En kopi av en detaljert kartskisse som ble opptegnet allerede i januar 1769, er vist i figur 5. Arealet berørt av skredet er senere bestemt til ca. 300 mål. Skjeafallet er utførlig beskrevet av Jørstad (1968).

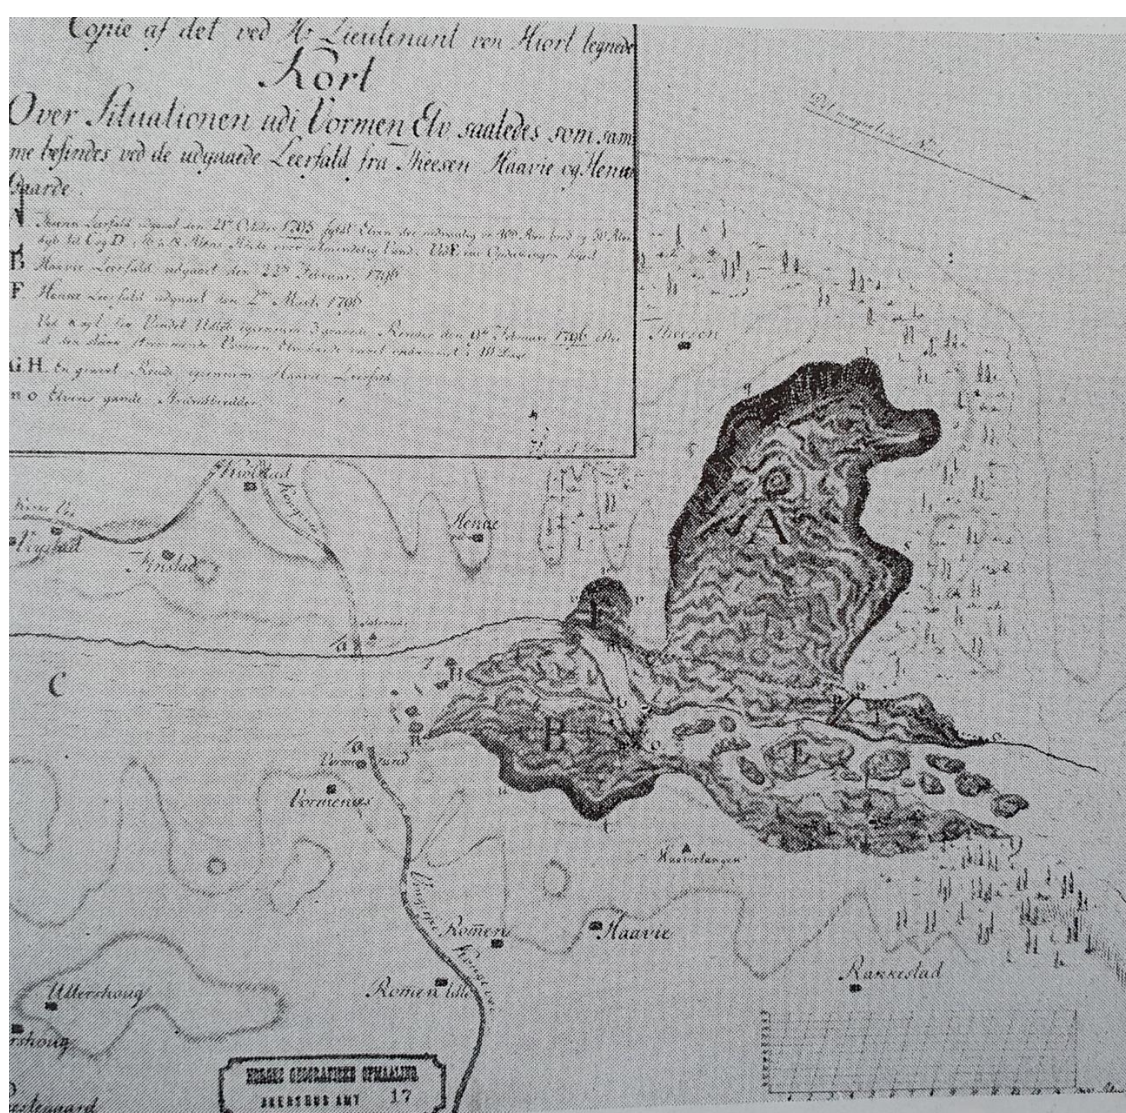
Figur 7. Kartskisse av skredene ved Tesen, Hovin og Henu (Norges geografiske oppmåling)

Det er naturlig å tro at Tesenfallet var en direkte årsak til disse to etterfølgende skred, fordi Vormas elveløp ble forandret. På figur 7 er det gjengitt en gammel kartskisse som viser plasseringen av disse tre skredene.

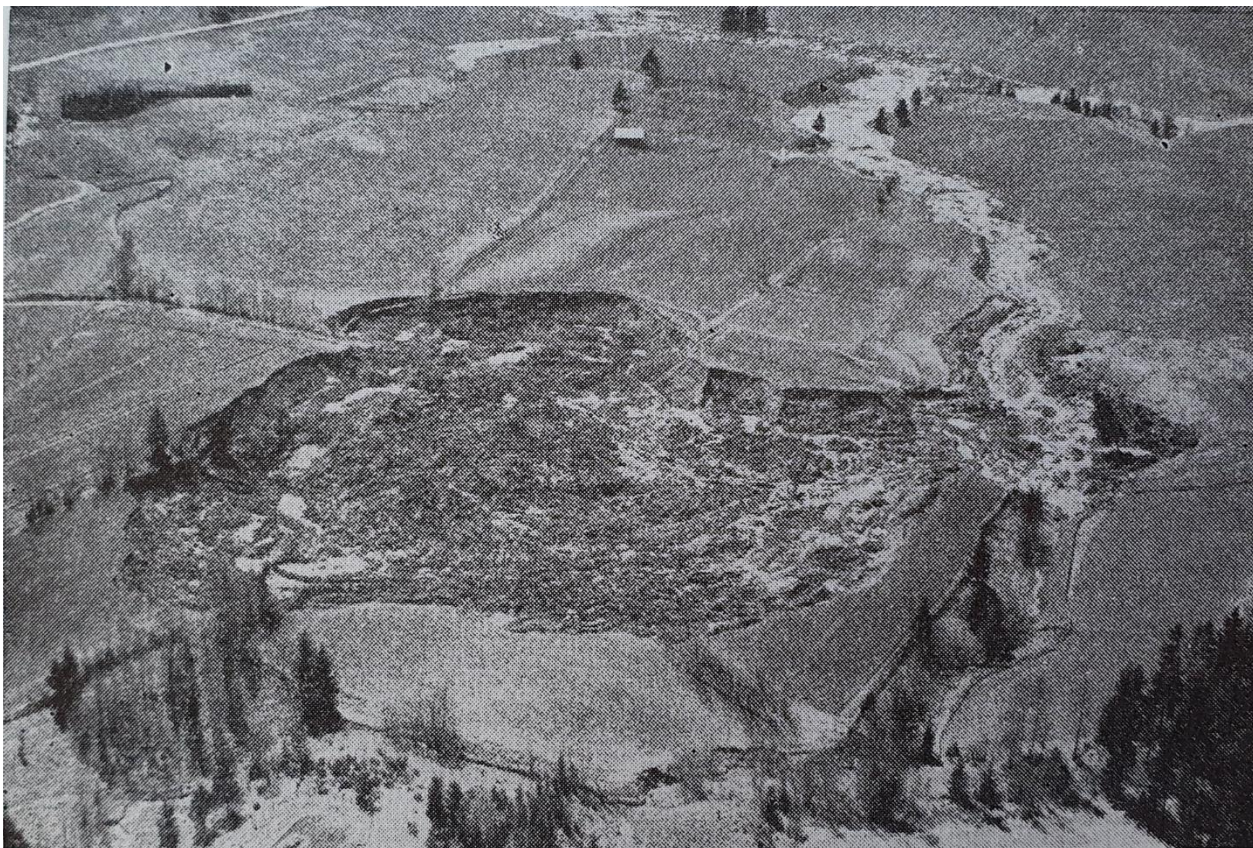
Figur 8. Borgenskredet (Widerøe).

Dette skredet er blitt brukt som et klassisk eksempel på et norsk kvikkleireskred, og bildet som er vist i figur 8 er blitt trykt i geotekniske fagartikler og publisert over hele verden. (Detaljerte beskrivelser av Bjerrum og Rosenqvist 1956.)

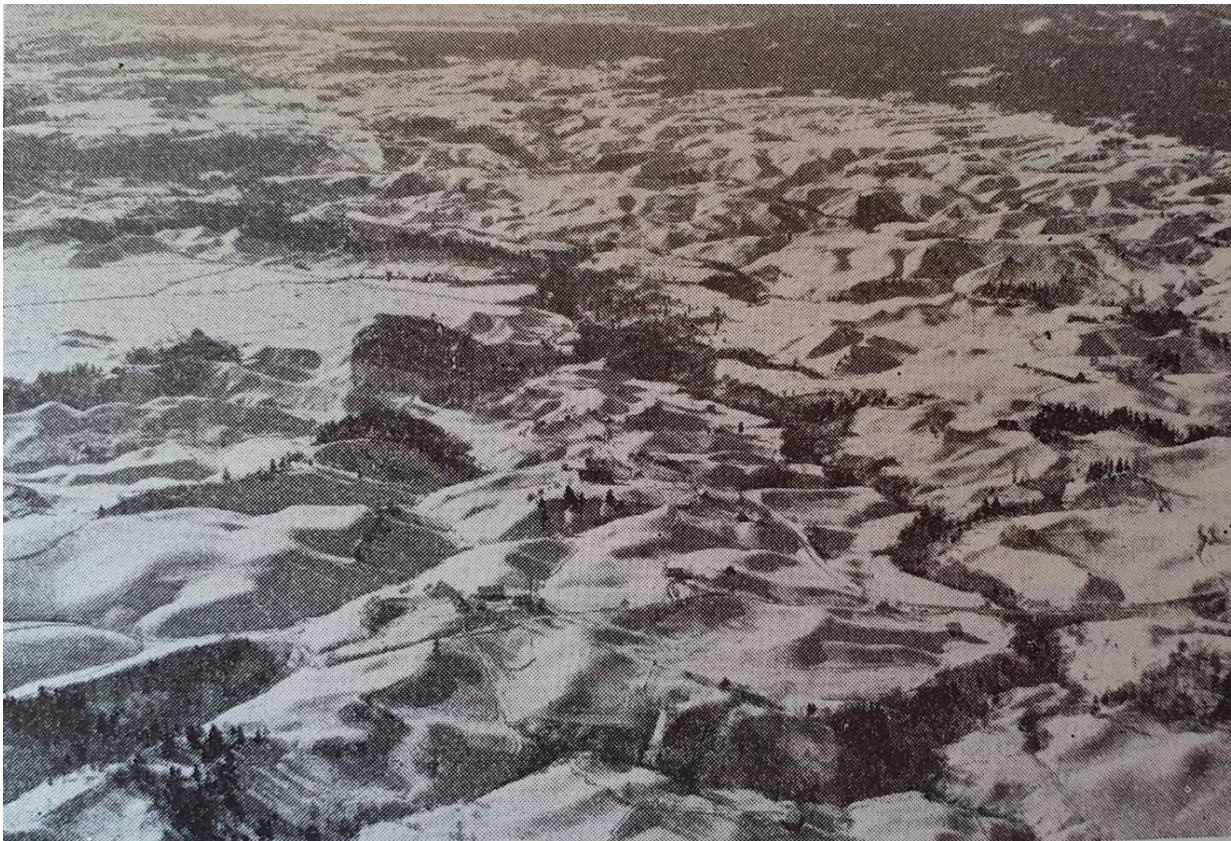
Figur 9. Flyfoto over Nannestad sett mot syd (Widerøe).

I årenes løp har det gått mange leirskred på Romerike, og terrengformasjonene bærer tydelig preg av bekke- og skrederosjon. Dette er meget godt illustrert i figur 9 som viser det bakkete leirterrenget syd for Nannestad, hvor både små og store skredgrop er synlige.
