# Hus på vandring – hva gamle hus i Rælingen kan fortelle oss om fortiden

Artikkelen handler om flytting av hus i Rælingen. Hva kan ”hus på vandring” fortelle oss om det gamle bondesamfunnet, om folk og livsforhold før i tiden? Vi skal forsøke å se nærmere på dette ved å undersøke hus og bosteder flere steder i bygda.

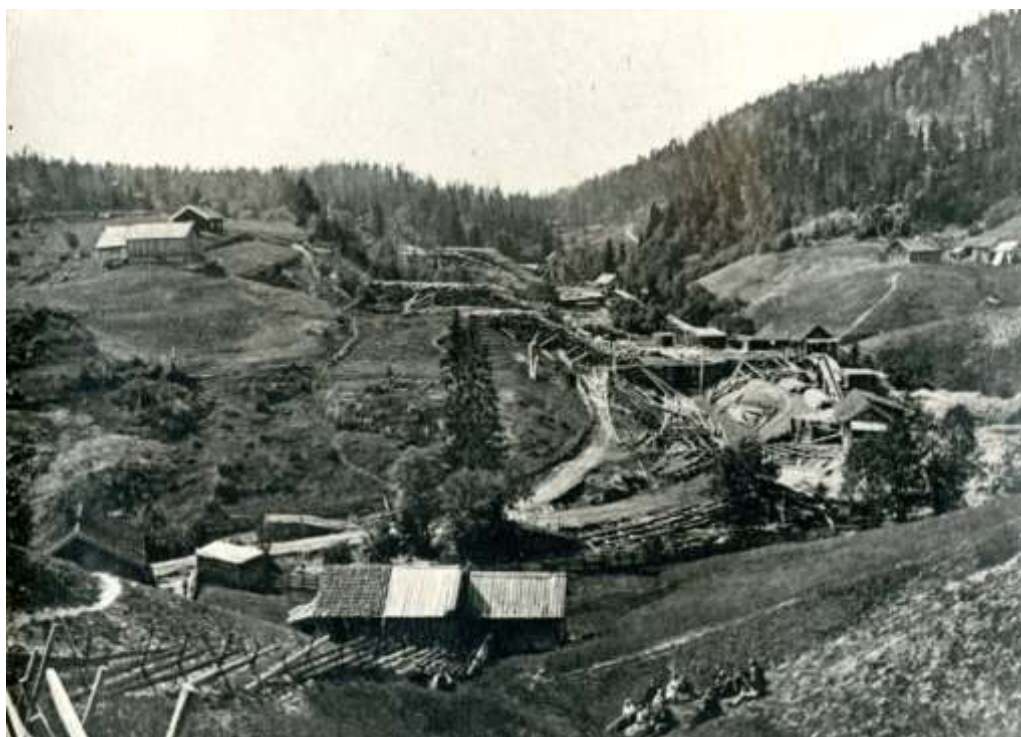
**Oversiktsbilde fra Nordbydalen sett mot Myrdammen ca. 1860. Vi ser tre oppgangssager og tre husmannsplasser. To ble flyttet, den tredje ligger der ennå. I området mellom By og Nes som dalen er en del av ble mange hus flyttet, og husmannsplasser oppstod og ble lagt ned oftere enn ellers i bygda.**

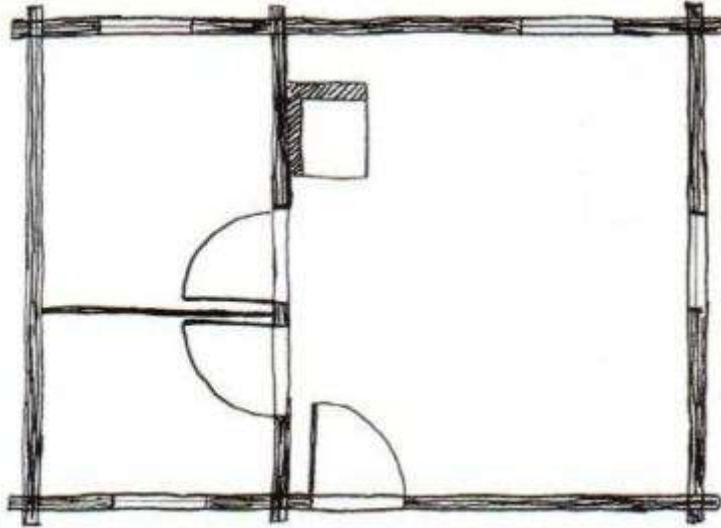
**”Den Akershusiske stuetypen”.** Teologen og sosiologen Eilert Sundt reiste midt på 1800-tallet rundt på Østlandet og undersøkte folks levekår. Han fant at denne hustypen var utbredt i hele området, som den gang hørte inn under Akershus stiftsamt. Han kalte derfor disse husene ”Den Akershusiske Stuetypen”. Østlandsstua, ville vi vel sagt i dag.

Den akershusiske stuetypen blir dominerende fra 1700-tallets begynnelse. Før den tid var det årestua som var vanlig. Romløsningen kunne være den samme. Forstue (gang), stue og kammers (kove). Men årestua hadde ikke pipe. Ildstedet var midt på gulvet, og ljoren i taket slapp ut røyken. Det var heller ikke vanlig at årestua hadde vinduer. Slike stuer kan fortsatt ha vært et vanlig syn i Rælingen i andre halvdel av 1600-årene. Som eneste gang i 1700-årene hører vi om en årestue i bygda i 1737. Det i en skifterregistrering på Rud den nevnes. Den må da ha vært gammeldags – og kanskje brukt som et bryggerhus.

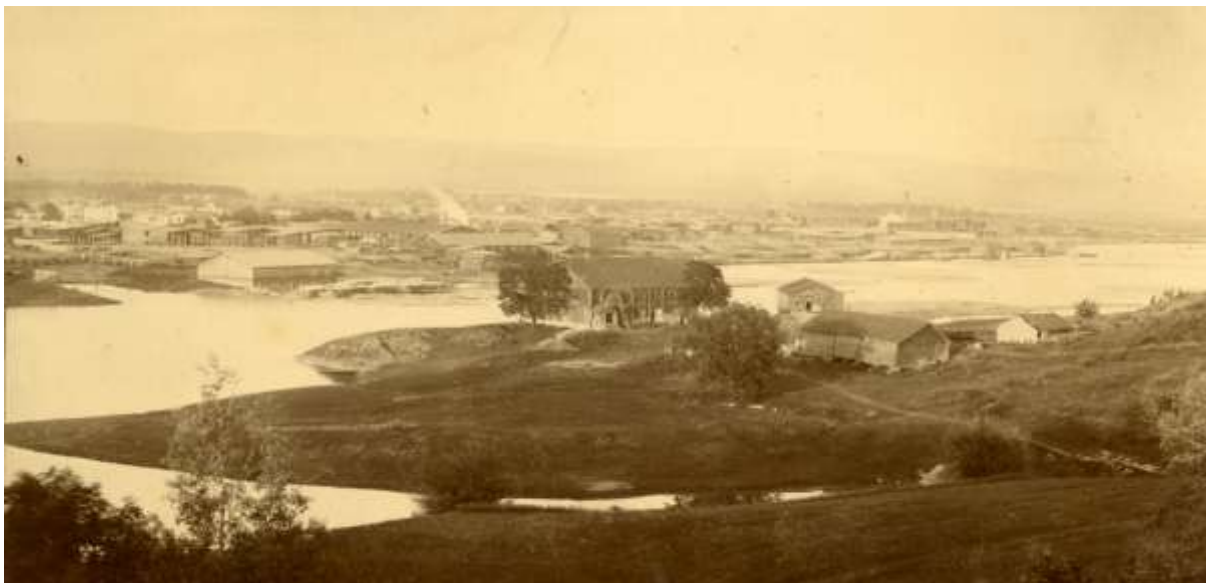
**Fogdegården på Rudsberget var utypisk for bygda. Det var det største huset i Rælingen og bygget av fogd Dedekam i 1730-årene. Huset inneholdt blant annet storstue, kammer, dagligstue, skrivekammer, sengekammer og kjøkken med kjeller under. Det må ha vært langt flere rom enn dette, for som vi ser på bildet er huset på to fulle etasjer samt loft. I 1892 ble huset revet. Tømmeret ble brukt i et hus i Solheimsgaten i Lillestrøm. Et annet hus på tunet bestod av en” skolestue, haugestue (havestue), skrivestue og et kjøkken med kielder under”. I tillegg fantes bryggerhus og drengestue.**

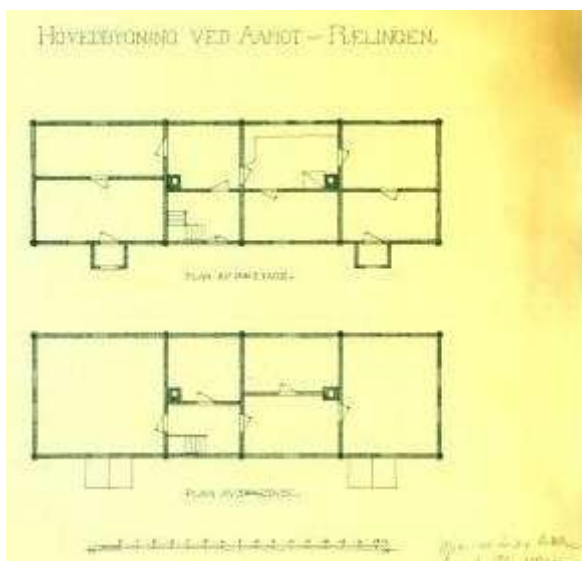
**Plantegning av det gamle huset på Nedre Åmot. Tegningen er utført under ledelse av arkitekt Olsen på Strømmen Trevarefabrikk. Hva grunnen har vært til at han interesserte seg for dette huset er uvisst. Det er dessverre ikke mange plantegninger av gamle hus i Rælingen.**

**Det ikke umiddelbart enkelt å se hvilke rom som stemmer overens med benevnelsene i skiftet, men vi ser at alle rom unntatt gangen og kjøkkenet har vært varmet opp med ovner**

Det var mange hus på Åmot. Hva gjelder bolighuset, nevner skiftet storstue, dagligstue, drengestue, nordstue, kammers og skolestue. Huset ble holdt varmt med 6 jernovner i tillegg til mura på kjøkkenet. Av inventaret finner vi hollandske skap, lakkerte tebord, flere speil, malerier og en mengde duker. Dessuten var det gardiner i alle rom. Det fantes en mengde bøker på gården; ikke bare de vanlige bibler og katekismer, men ordbøker, lærebok i geografi og en fransk grammatikk. Kanskje ikke så overraskende, når vi jo nettopp har sett at huset inneholdt en skolestue. Barna hadde dessuten egen huslærer.

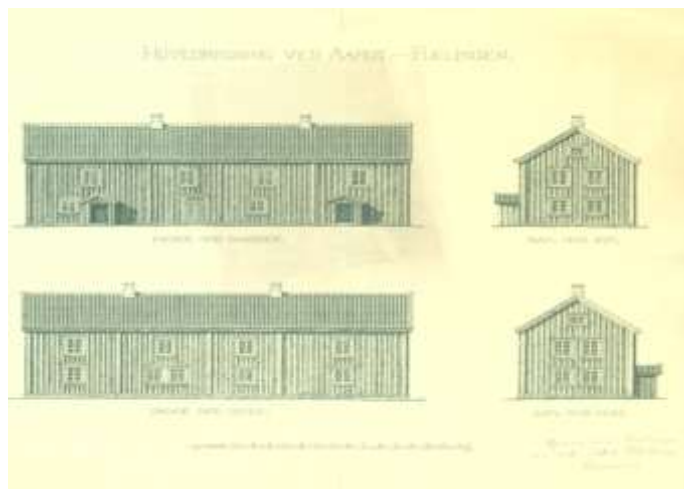
**Tegning av fasader og gavlvegger på Nedre Åmot. Et elegant 1700-tallshus. De overbygde inngangene førte rett inn i hver sin stue, mens dobbeltdøren i midten ledet inn i gangen.**

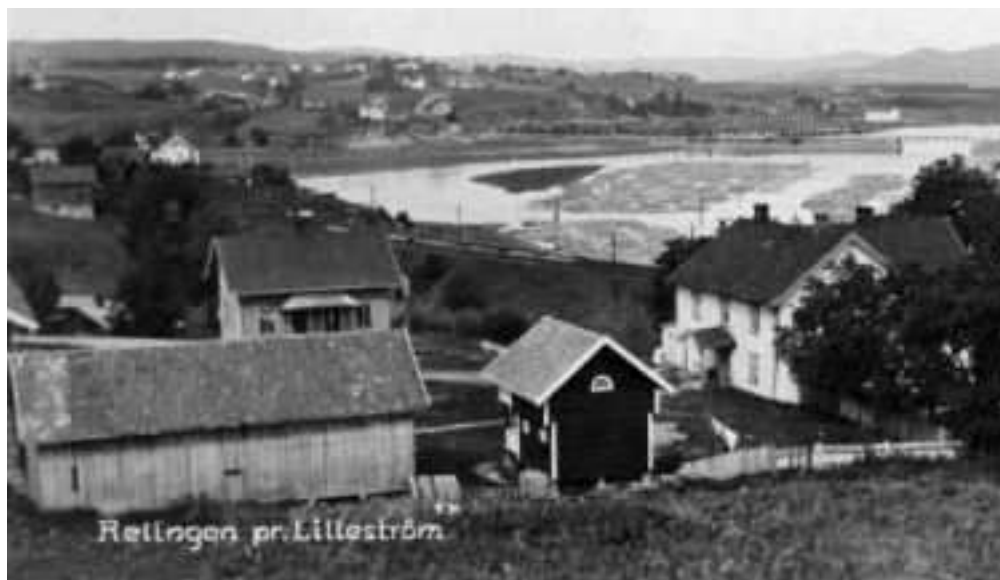
**Lille Strøm gård på et postkort fra rundt 1915. Vi ser fasaden på huset fra 1700-tallet, og skimter så vidt tilbygget fra 1800-tallet ned mot jernbanen. Stabburet er ganske nytt da bildet ble tatt. Det ser ut til å være bygget i en nasjonalromantisk stilart. Uthusene ligger til venstre og drengestua midt i mot.**

Den samme velstand møter oss på Lille Strøm, da faren til Klaus dør i 1734. Huset var bygget rundt år 1700 og inneholdt bl.a. storstue, enkemannskammer, rullekammer, det nye kammer, barnekammer, sal og nordbod. Dette er eneste gang vi i Rælingen hører om eget barneværelse! Huset ble revet i 1970-årene. I dag ligger NAFs veistasjon på det som er tilbake av tunet på Lille Strøm.

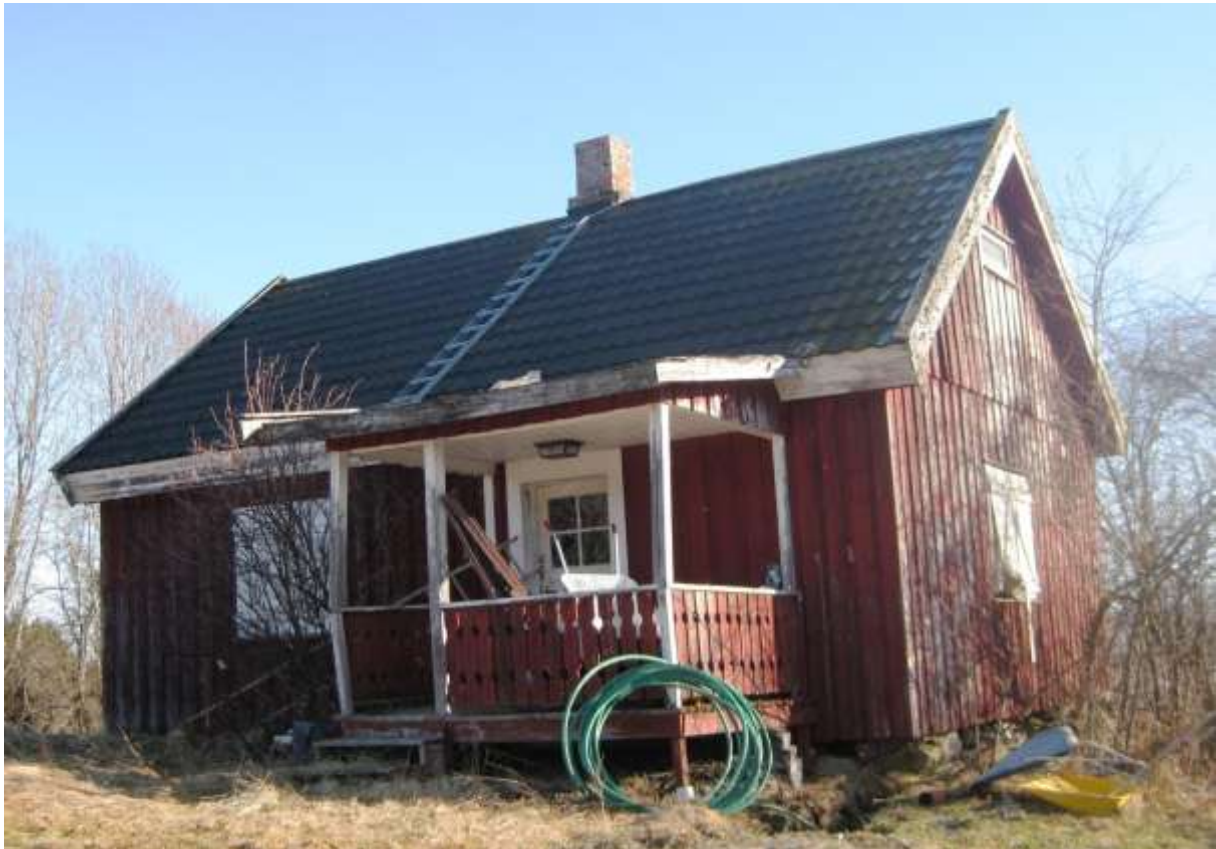
**Huset på Ner-Haugen står ennå. Opprinnelig ei toroms stue, men modernisert til en fireromsbygning sent på 1800-tallet. Det er mulig huset er det opprinnelige våningshuset fra 1736. Huset er det eneste som står tilbake av de mange husmannsstuene i dalen. Det er unikt, og eierne har lykkeligvis planer om å restaurere det. Lærer Karl Hansen, som har skrevet om sin barndom i Nordbydalen i 1870-årene, vokste opp på Ner-Haugen (se side 16).**

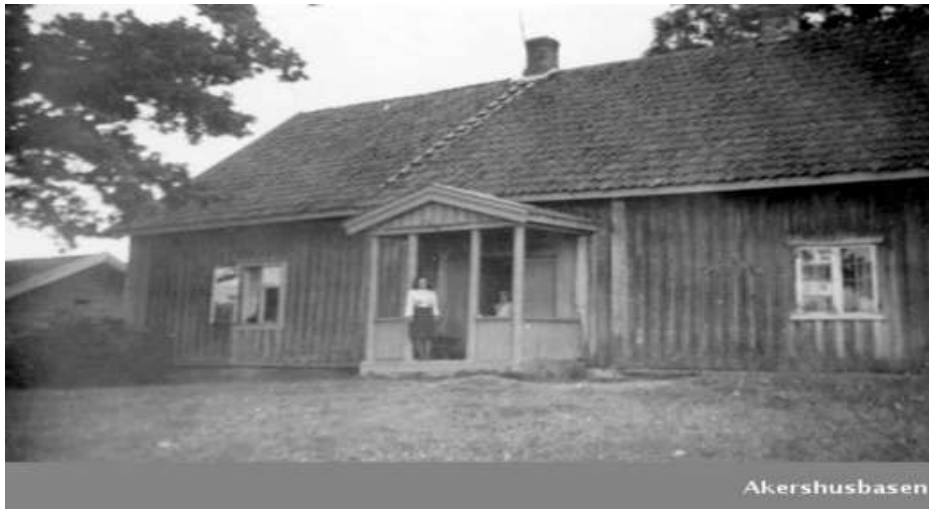
**Midtkammersbygningene er innbyrdes ganske forskjellige og har ulik tilblivelseshistorie. De har til felles at hovedinngangen deler huset i to, det er tilnærmet likt bygningsvolum på hver side av hovedinngangen. Dette ser vi godt på den gamle hovedbygningen på Søgarn Fjerdingby. Bildet er tatt i 1940-årene.**

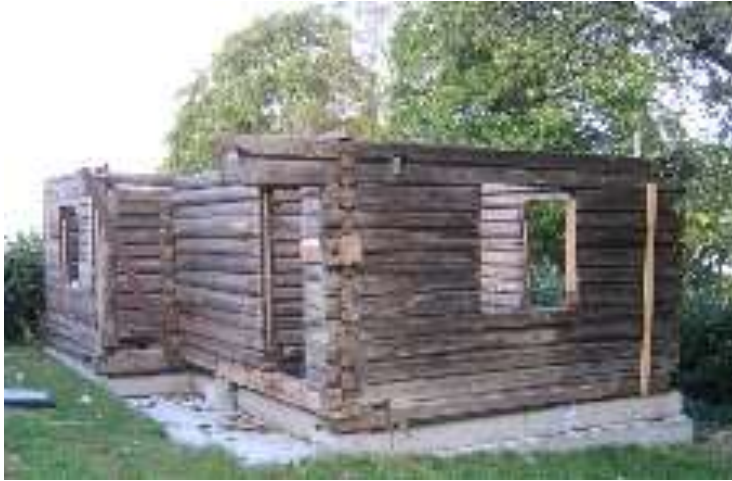
**Gjenoppbygging av Svingenstua på Bygdetunet. Tømmerveggene var i god stand. Resten kunne rekonstrueres og gjøres nytt. Vi ser at stuedelen er bredere enn kjøkkenet. Stua er en av de siste som er flyttet i Rælingen. Huset ble ombygget og modernisert etter krigen, se side 20.**

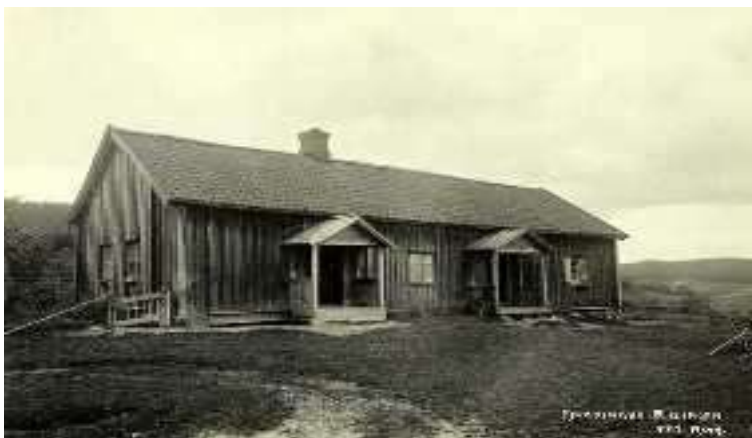
**Fjerdingsbyhaugen, frem til 1764 husmannsplass under Søndre Fjerdingsby. Den gamle 1700-talls toromsstustua på plassen ble en moderne midtkammersbygning tidlig på 1800-tallet ved at man bygget til en storstue mot nord (høyre halvdel av huset). De to bygningsdelene ble forbundet med en midtgang med kammer. Huset har senere gjennomgått mange endringer, men har fortsatt et autentisk preg. Foto: Norsk Folkemuseum**

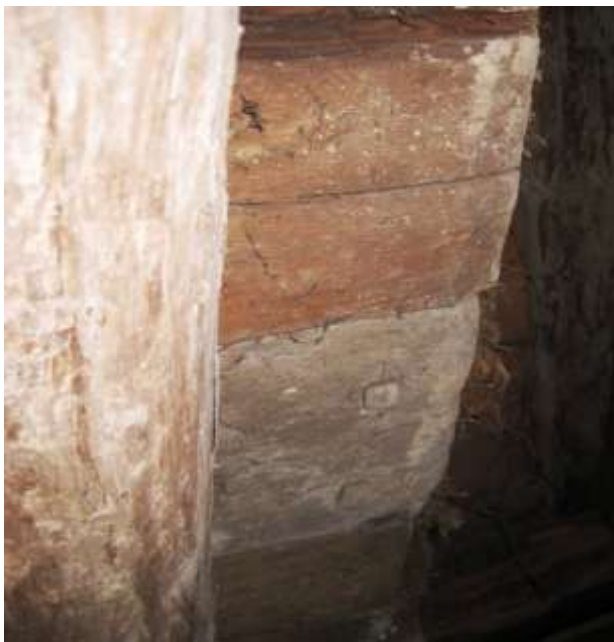
**Gjenbruk av gulvbord i kjellertaket på Bygdetunet. Vi ser hodene på de gamle trenaglene. Bordene er skråteljet i enden, slik at de har vært tilpasset veggkonstruksjonen i en tidligere bygning. Ved gjenbruk i kjelleren ble bordene snudd, slik at både naglehoder og slitasjespor vender ned i kjelleren. Med tanke på at naglehodene er ganske store, er det lite trolig at bordene har vært gulv i et bolighus. Det er uklart hvor gammel kjelleren er. Ting kan tyde på at kjellermuren er eldre det gulvet dagens hovedbygning delvis er bygget over. I så fall er kan kjelleren være fra sent på 1600-tallet eller tidlig på 1700-tallet. Hvis det er tilfelle, er gjenbruksmaterialene i kjellertaket svært gamle.**

Det er i 2012 planer om å foreta undersøkelser av materialene i kjellertaket med sikte på å bestemme alderen på dem. Dette vil forhåpentligvis gi oss noen flere holdepunkter når det gjelder bygdetunets bygningshistorie.

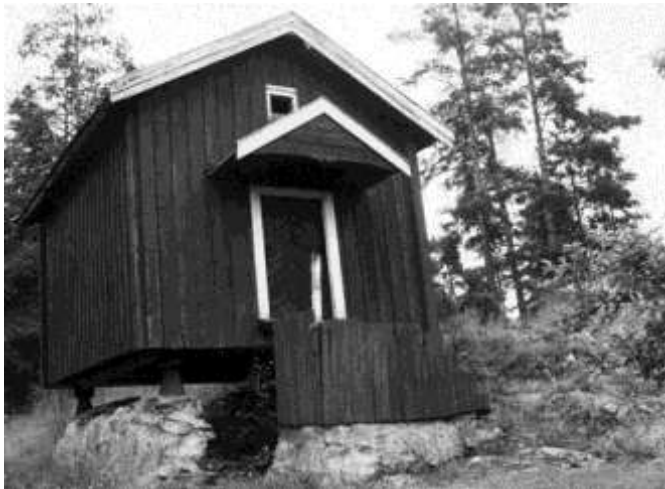
**Bua på Flatby på Hektnersletta. Den er flyttet fra Sjø-Uller rundt 1920. Inngangen i gavlen er et gammelt trekk, som tyder på at bua kan være fra 1700-tallet. I så fall er den en av de eldste i bygda. Gulvet består av halvkløyvde tømmerstokker, også et svært gammelt bygningstrekk. Bua ble flyttet fra Sjø-Uller av konsul Duborgh på Huldreheim, som eide Flatby i en periode.**

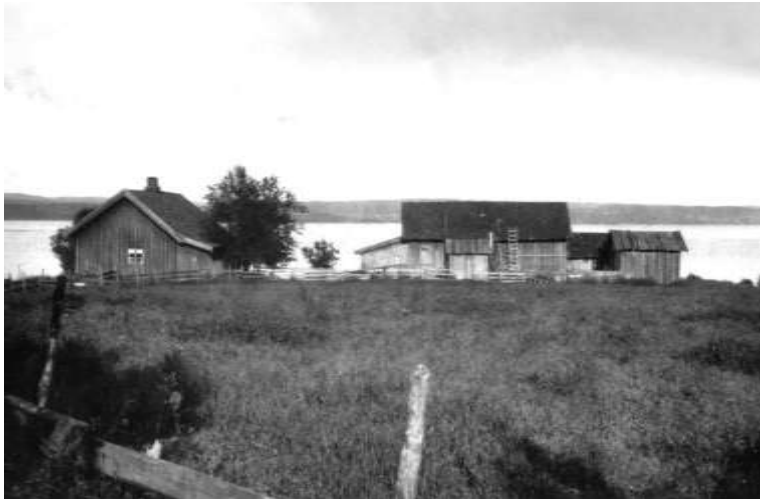
**Lindemark i Nordbydalen. Ei lita og grå stue med kun et vindu på gavlveggen. Uthusene på Lindemark var ganske store. I brukets eiendomsoversikt fra 1888 oppføres plassen med 16 mål dyrket og 16 mål udyrket jord. Dette gjorde at plassen var en av dalens største i samlet areal. Jens Lindemark er den første husmannen vi møter på plassen. Han blir stevnet for gjeld i 1676. Lindemark er med det også et av de eldste bostedene i Nordbydalen.**

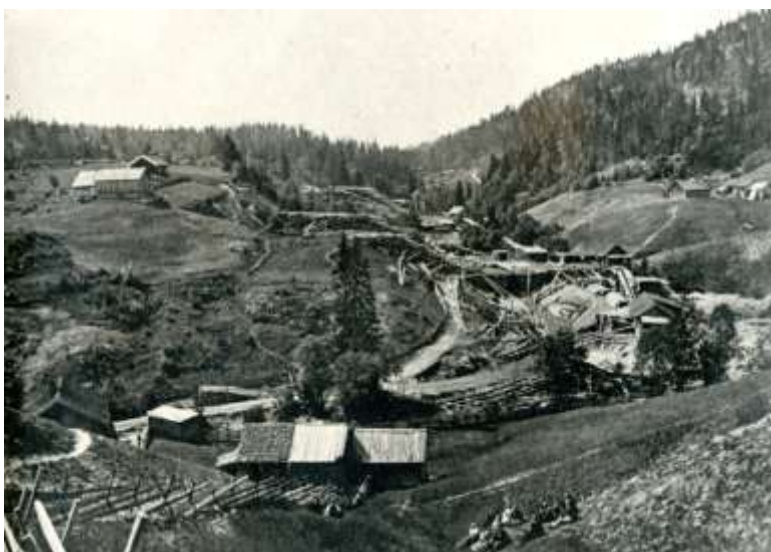
Husmannsplassene Ner-Vestby (nederst i bildet), Bakken (øverst til venstre) og Opp-Vestby (øverst til høyre) i Nordbydalen omkring 1860.

Langs åa ser vi tre oppgangssager. Plassene lå nær sagene, og plassfolkene var avhengige av arbeidet på saga for å klare seg. Huset i Ner-Vestby ble flyttet mot Karlstad rundt 1910. Bakken ligger der fortsatt, med nytt hus bygget tidlig i 1980-årene. Rv 120 slynger seg i dag i en bue mellom Opp-Vestby og Bakken. Området er i dag fullstendig gjengrodd.

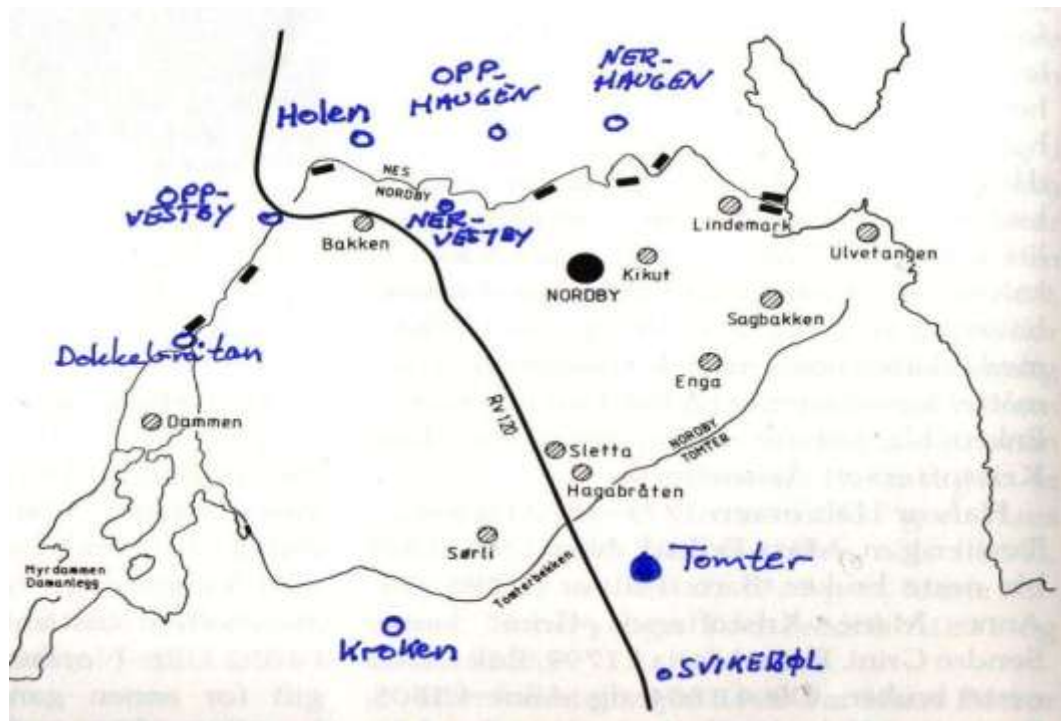
Oversikt over plassene i Nordbydalen. Åa fra Myrdammen og ned til elva skilte mellom Nordby og Nes. Sagene er markert med sorte rektangler langs elva nedover. Plassene og småbrukene på Tomter er ikke tegnet inn med unntak av Kroken.

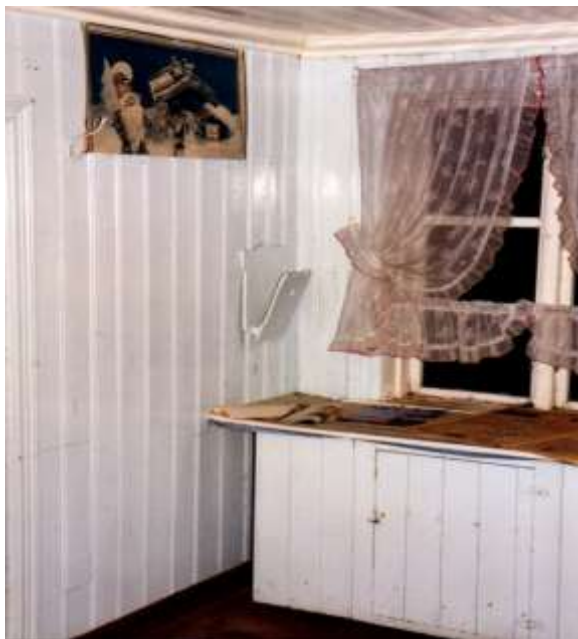
**Detalj fra kjøkkenet i Svikebøl med innredning og panel fra like etter 1910.**

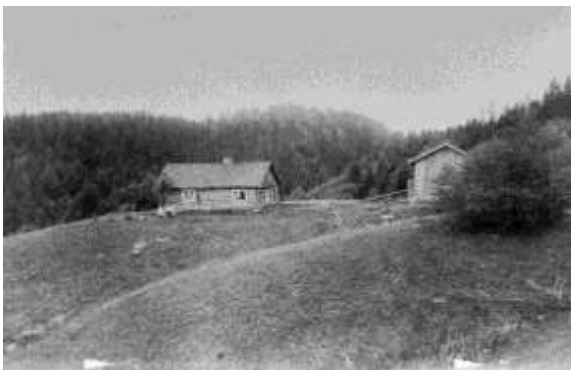
**Opp-Vestby rundt 1890.**  
**Oppkjøringen til Myrdammen badeplass er omtrent hvor låven står på bildet. Plassen ble selveid bruk i 1863, noe som er ganske tidlig. Da riksveg 120 ble anlagt på 30-tallet, ble Opp-Vestby flyttet noen hundre meter lenger vest. Samtidig ble huset modernisert og påbygget med en etasje. Uthusene som vi ser på bildet fra 1890-årene ble ikke flyttet med.**

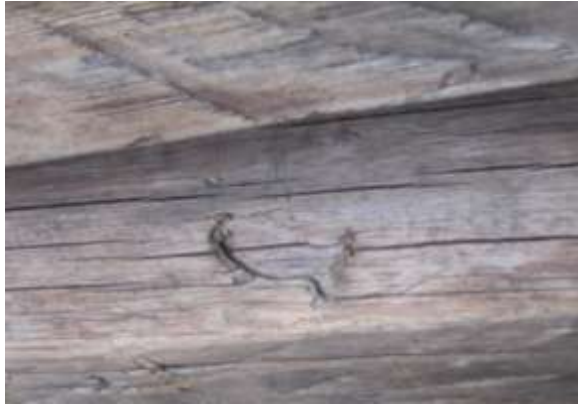
På noen stokker i Svingen er det tømmermerker. Fetsund Lensemuseum opplyser at det er merkene til Jakob Meyer og Thurman og Radich. Dette gjør at vi har noen årstall vi kan plote inn i bygningshistorien. Jakob Meyer var eier av bruket frem til sin død i 1857. De neste tre år var bruket eid av bl.a. hans sønn Thorvald Meyer. I 1860 selges det til Thurman og Radich. Dette passer med hva vi vet om plassen anleggelse i 1850-årene.

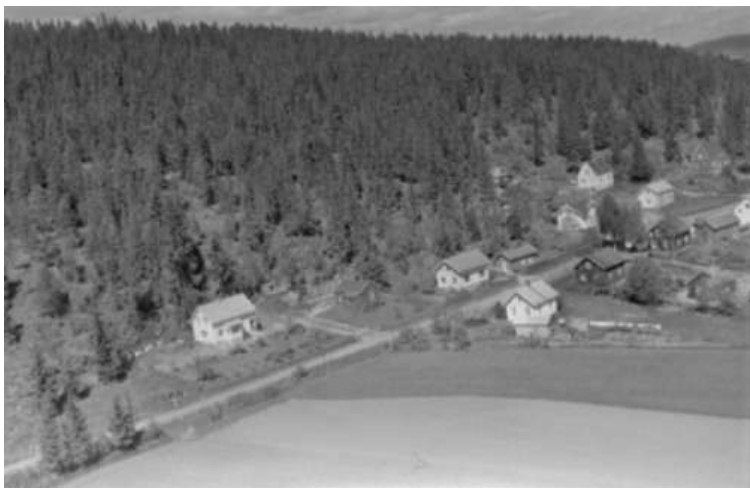
**På flyfotoet fra 1958 ser vi godt hvordan den tidlige bebyggelsen langs Øvre Rælingsveg ligger på begge sider av vegen. Vi finner både hus og småbruk her oppe under åsen, i utkanten av det som var dyrkbar mark og beiteområder.**

**Å bygge hus langs vegen var vanlig til langt opp i 1960-årene. Det var lite trafikk, lite støy og lite forurensning. Med den trafikkmengden som er i dag, er det utenkelig å bygge hus så tett opp til en ferdselsåre.**

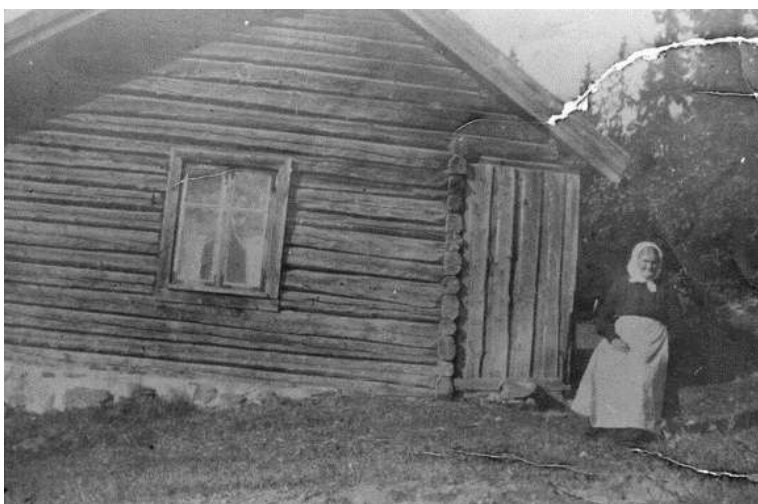
**Maren Rustad (1839-1927) utenfor Rustadstua. Hun og mannen Hans var de første plassfolkene i stua etter at den var flyttet fra Skovholt.**

**Stua lå omtrent der hvor gangbrua fra Marikollen Ungdomsskole går over Øvre Rælingsveg.**

Huset i Dæli, et lite småbruk sør for Jar, ble tatt ned sent i 1920-årene og gjenreist ovenfor Hagastubakken i Øvre Rælingen. Noe av det samme skjedde med stua på Falkenberg under Skovholt. Så tidlig som i 1870-årene ble den flyttet til Rustad under Bjørnholt. Næringsgrunnlaget på Falkenberg må ha vært tynt, for plassen er ubebodd flere ganger under 1800-tallet. Det er ikke sikkert at næringsgrunnlaget var bedre på Rustad, men stedet var mer sentralt og bød kanskje på større mulighet for attåtæring. Den første husmannen på Rustad drev i hvert fall som skomaker. Ved flyttingen ble stua modernisert innvendig ved at det ble satt opp lettvegger av panel slik at den fikk en treroms løsning. Utvendig ble det derimot ikke foretatt endringer. Vi ser altså at husmannsstuer ble flyttet til Øvre Rælingen i løpet av en femtiårsperiode. Det dreier seg om flytting og tettstedsutvikling over lang tid.

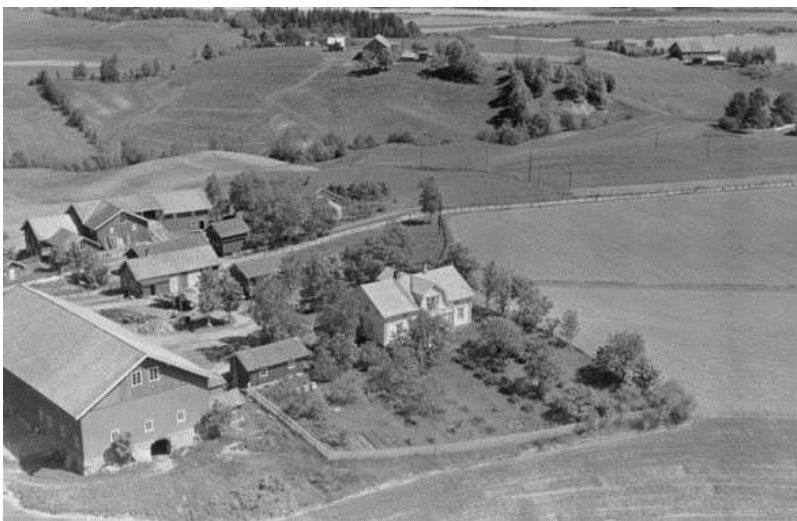
**Søstua (nederst i bildet) og Nordstua Jar i 1956. Husene på Stua Jar lå til høyre for Søstua. Ved graving på nordstutunet i 1984 fant man bygningsrester om lag to meter nede i bakken. Det kunne se ut som om stukkene var del av en større bygning som fortsatte på tvers av tunet. Laftestokkene var grove og veltjede i nesten en meters høyde. En halv meter over lafteveggen fant man store grunnsteiner til en ny bygning. Et askelag over viste at denne hadde brent.**

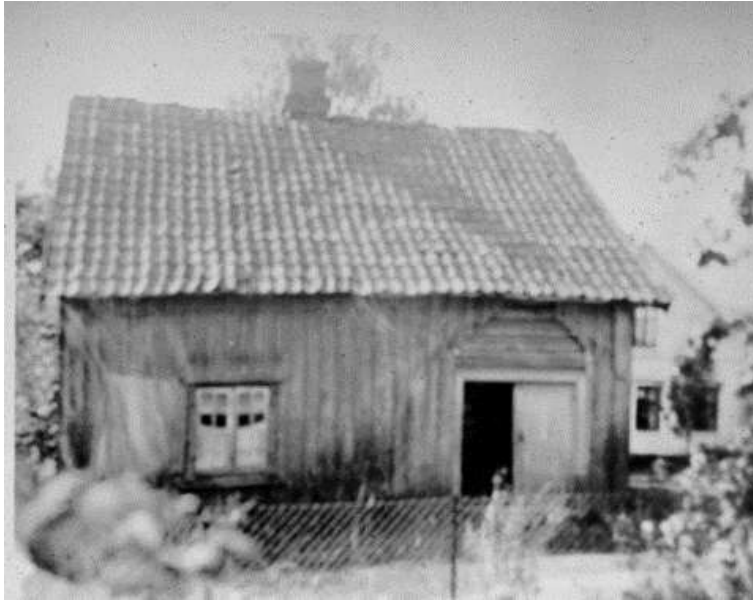
**Oppistua Skovholt etter at to deler av huset var revet og flyttet. På det meste var huset bortimot 30 meter langt.**

**I jorda der huset stod er det funnet flere brannlag etter tidligere bygninger. Vi møter samme fenomen som på tunet på Jar: Graver man, finner man rester etter flere generasjoner hus på samme tun.**

Skovholt ble delt i to bruk, Oppistua og Nistua, i 1824. De første årene bodde de to eierne av gården i det gamle store våningshuset som var påbygget i flere omganger. Den eldste delen var en typisk treromsstue med forstue, stue og kove. Før 1700 ble det bygget til en stor gjestestue mot vest og i en rettsak i 1716 hører vi at huset blir forlenget med to rom mot øst. I 1835 ble det bygget nytt bolighus på Nistua. Dette skjedde ved at man flyttet den østre delen av det gamle våningshuset mot sydvest. Siden huset i Oppistua Skovholt var stort og bygget i flere perioder, egnet det seg til å tas ned i biter.

Tømmerkjernen man flyttet hadde en toromsplan og kom til å utgjøre kjøkken og kammers i det nye huset. Gang, stue og kammers ble bygget til, og hele huset fikk ny toppetasje med flere kammers og alkover. Resultatet ble et moderne og tidsmessig hus. Det gamle oppistuhuset var fortsatt stort nok for den familien som bodde der, og beholdt sitt gammeldagse utseende i en amputert form.

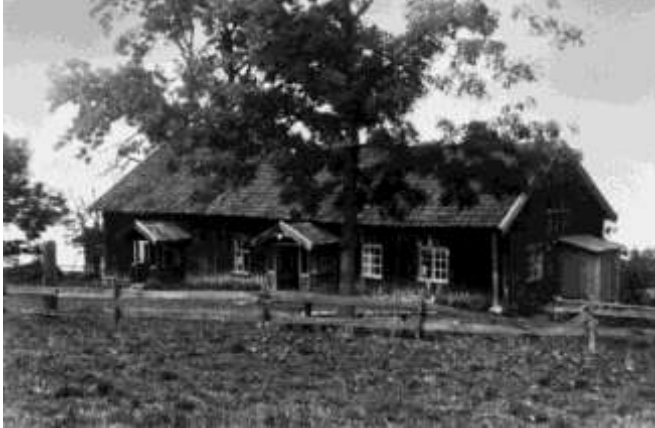
#### **Huset i Teien.**

**Delen til høyre later med all sannsynlighet til å ha vært ei stue på ett stort rom. Delen til venstre var et toromshus med forholdsvis stor stue og en liten kove. Begge rommene hadde peis. Ved sammenflytting i 1830-årene ble søndre del snudd og svalgangen rundt nordre del fjernet. Vindusåpninger og døråpninger ble også endret. En ny loftsetasje ble bygget. Resultatet ble et stort og moderne midtkammershus.**

I Teien har vi et eksempel på at to 1700-talls hus ble bygget sammen på 1800-tallet for å skape en tidsmessig, stor og moderne bygning. Her er det ikke tale om noen deling av gården. Kanskje er det en såkalt nattstue som er blitt flyttet og satt inntil hovedhuset. Begge huskjerner har omtrent samme alder. Resultatet er imidlertid det samme: et nytt, moderne og i dette tilfelle mye større hus. Bygningen på Fjerdingbyhaugen, sør for dagens Bygdetun,

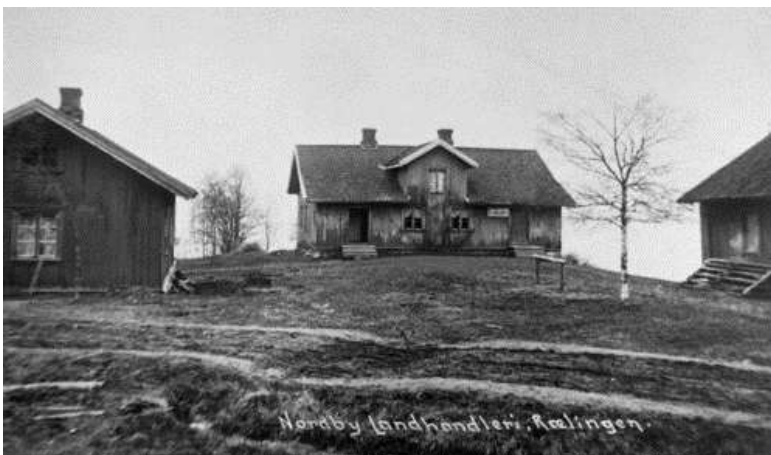
#### **Tunet på Nordby før endringene i 1923.**

**Landhandleriet var i bygningen med to dører. Stabburet til høyre i bildet ble ombygget og flyttet på tunet da dette ble modernisert i 1923. Tømmeret har store dimensjoner. Sannsynligvis er det fra en eldre bygning. Legg for øvrig merke til tjøringsbommen til hestene midt på tunet. Tilsvarende bom var det også på Landhandleriet på Skjønberg.**

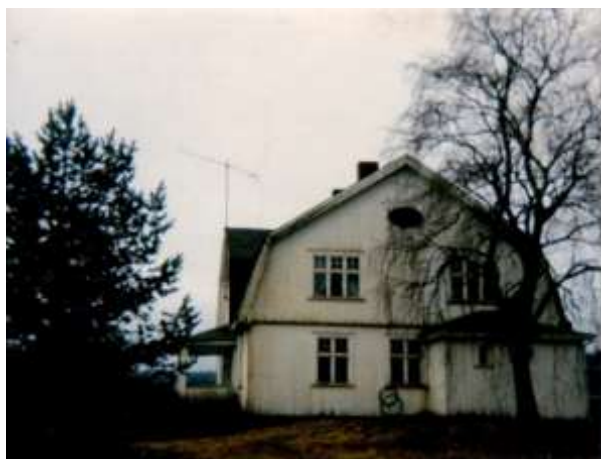
**Våningshuset på Nordby fotografert i begynnelsen av 1990-årene, kort tid før det ble revet.**

**Den gamle hovedbygningen dannet grunnstammen i den del av første etasje vi ser mot oss. Lengderetningen i gamlehuset ble gavlvegg og kortende i det nye.**

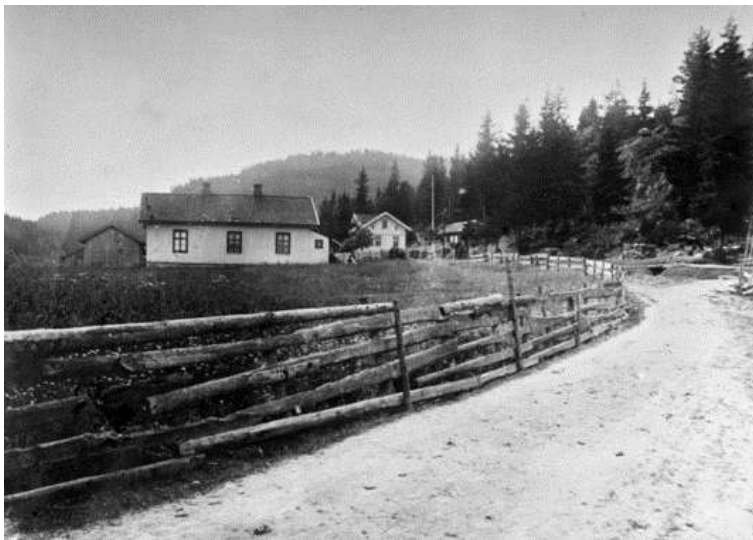
**Husene på Smedstadskolen etter flytting til Nygård. Uthusene skimter vi til venstre for bolighuset og skolestua.**

**Skolestua var lik den på Hesteløkka i Nordbydalen. Klasserommet i den ene enden og lærerboligen i den andre. I annen etasje var det to små kvistværrelser.**

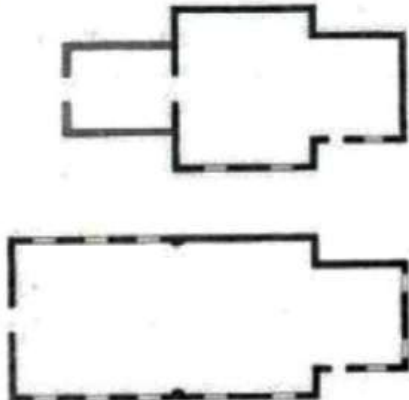
**Plantegning av Rælingen kirke før og etter utvidelsen i år 1700. Tårnfoten eller våpenhuset i kirken bygget rundt år 1600 er uforholdsmessig stort. Av kirkeregnskapet går det frem at denne delen av kirken var bygget i reisverk. Det kan være en mulighet at dette er en del av den eldre kirken som omtales som "på fallende fot" i 1597, og som følgelig er blitt inkorporert i det nye bygget.**

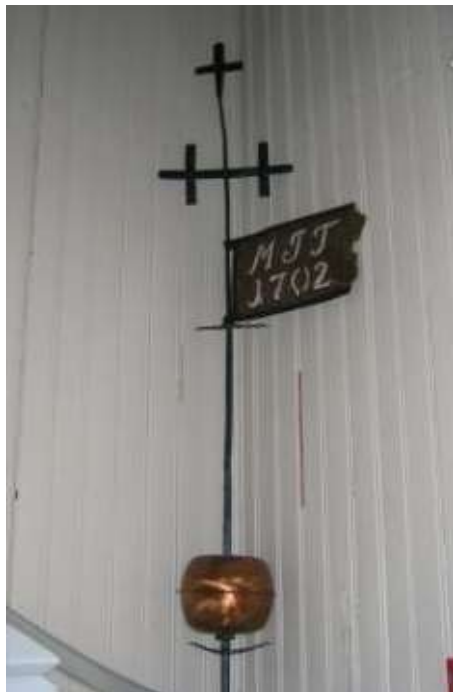
**Tårnknappen med vindfløy som bærer Mogens Johansen Theistes initialer og årstallet 1702. Rælingen kirke ble sterk ombygget rundt år 1700. Theiste hadde nok følt behov for dette lenge, for den gamle kirken fra 1600-tallets begynnelse var i dårlig forfatning. I en supplikk fra 1698 klaget bøndene i Rælingen over at sognepresten ville tvinge dem til å bygge ny kirke, så Theistes byggeentusiasme kan ikke ha vært like populær hos alle.**

**Tårnfløyen er opprinnelig fra 1600-tallet. I kirkeregnskapene går det frem at den ble modernisert i 1700.**

**Vimpelen har senere fått årstallet 1828 hugget inn. Dette året stod et nytt kirkebygg ferdig. Vimpelen var i bruk frem til 1887 da kirken ble ombygget til sin nåværende skikkelse.**

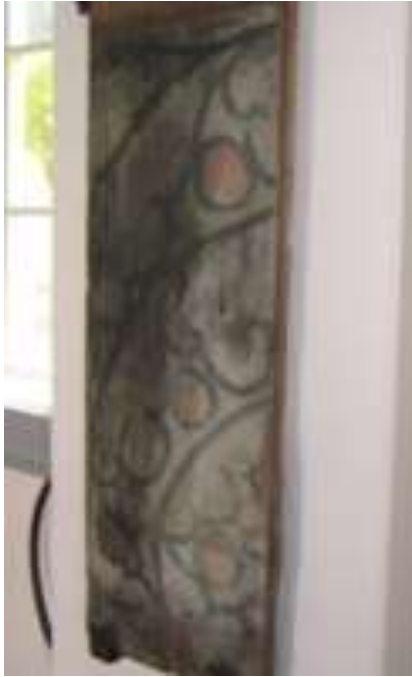
**Rosemalt himlingsbord fra Rælingen kirke.**

**Malingen er datert til 1640-årene. Dette stemmer bra med hva vi ellers vet om kirken. Etter å ha blitt bygget ny rundt år 1600, ble den panelt og utstyrt med nytt inventar og dekor i 1640- og 1650-årene.**

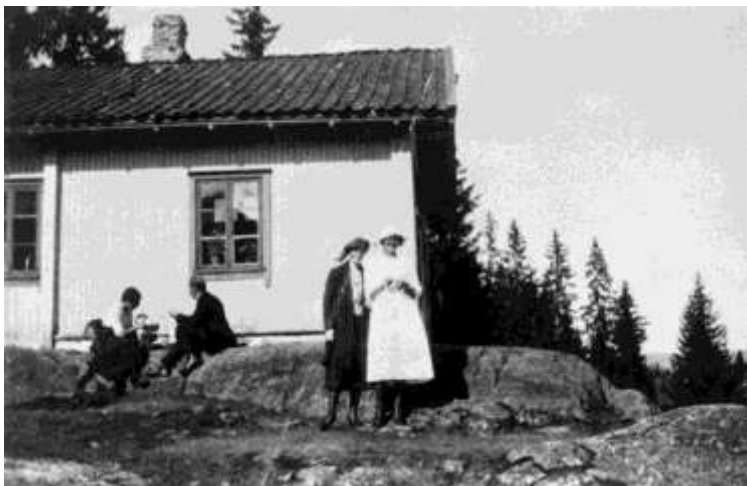
**Fjellet bedehus på oppsiden av Korsvegen ved Marikollen.**

**Bedehuset var opprinnelig stua på plassen Bergerud, like ved Fjerdingby skole. Før 1900 ble stua flyttet opp til Korsvegen og i 1902 ble den tatt i bruk som bedehus. Siden er huset blitt bygget på og gjort om flere ganger.**

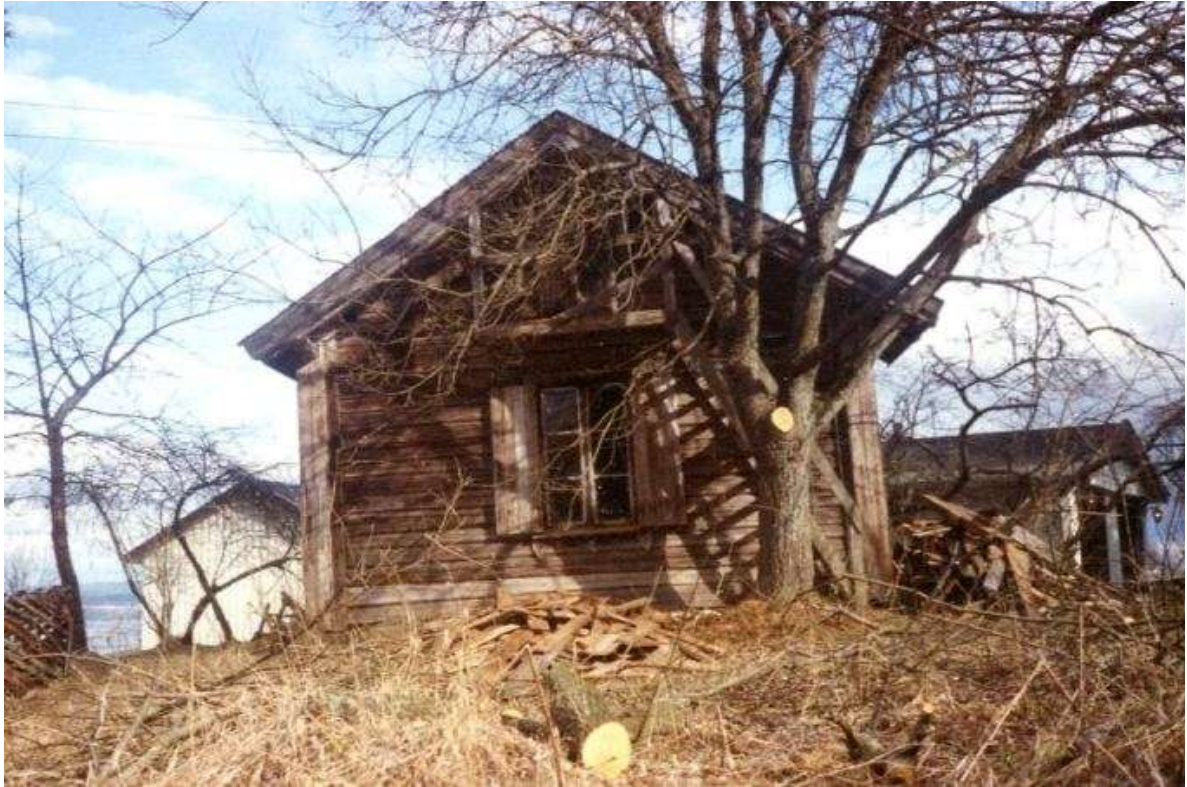
**Smedbakken under riving. Legg merke til trappa opp til andre etasje som er delvis skjult bak treet. Dette var en praktisk måte å utnytte plassen i huset på. Ingen trappeløp inne som opptok unødvendig plass. Samme løsning var det på huset i Brattli langs Øvre Rælingsveg.**

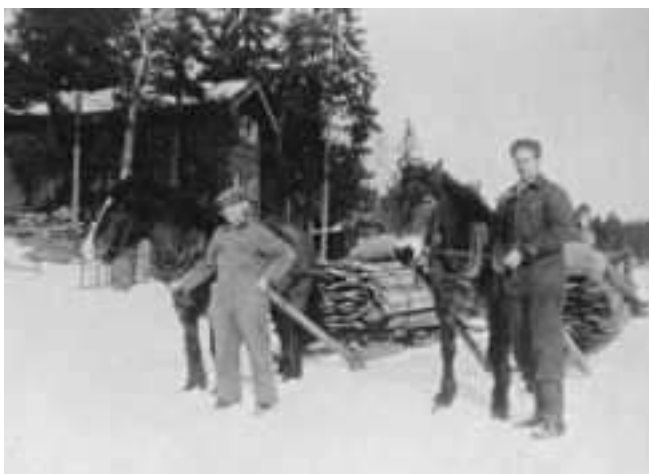
**Huldreheim rives og materialene kjøres til bygda.**

**Tømmeret fra Huldreheim ble kjørt ned om vinteren med hest og slede og fraktet til Åsvang. Her har man tydeligvis tatt av panelet. Også dette ble brukt – kanskje til forskalling. Den generelle materialknappheten i etterkrigsårene gjorde at man tok vare på alt som var brukbart.**

Materialene til Åsvang fikk man fra konsul Duborghs feriested eller jaktstott "Huldreheim" ved Ramstadsjøen. Dette måtte rives fordi sjøen ble tatt i bruk som drikkevannskilde. Materialene i Huldreheim var av god kvalitet. I tillegg brukte man en del nytt

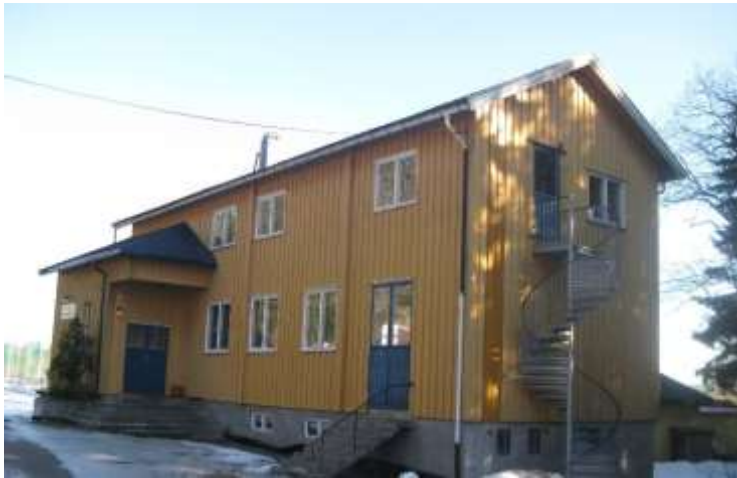
**Åsvang samfunnshus fotografert i mars 2012.**

**Sammenligner vi huset med bilder av Huldreheim, drar vi kjensel på den smale gavlveggen.**
