Registreringsrapport

DNT-hytte Ramstadsjøen friluftsområde

Rælingen kommune

Arkeologisk feltenhet, Akershus fylkeskommune

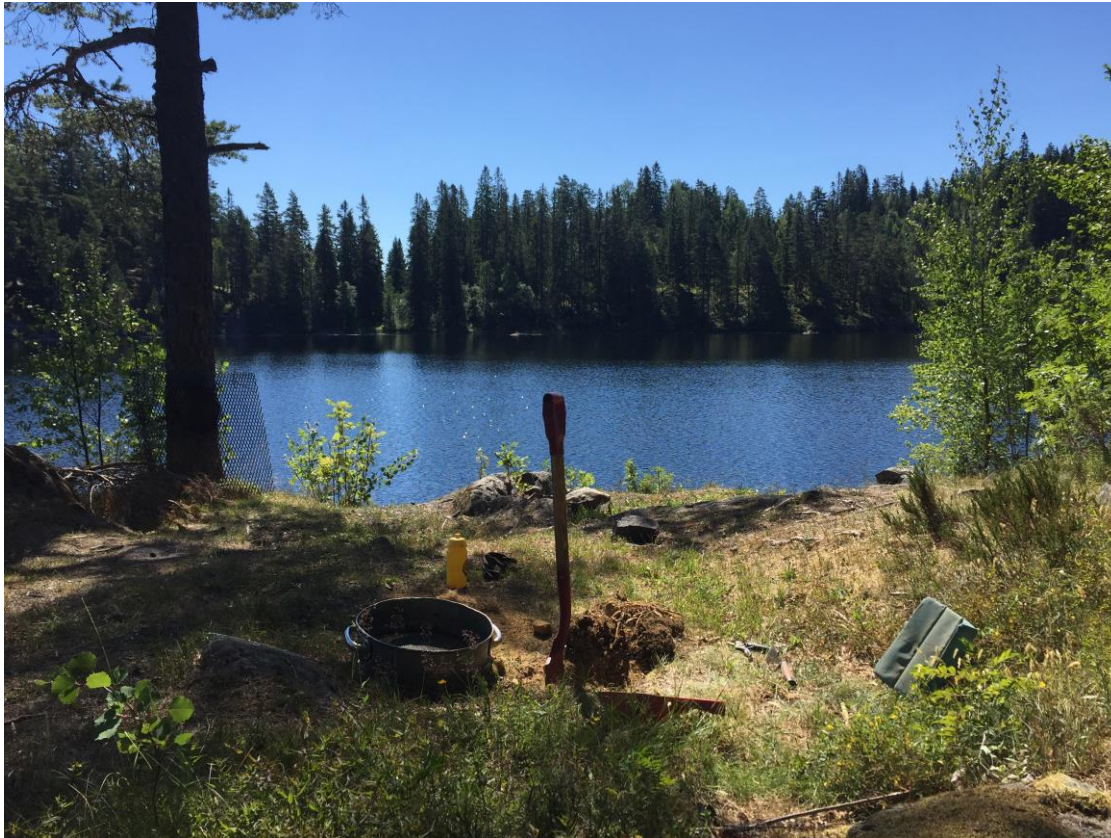
Figur 3: Prøvestikk PS1 på steinalderlokaliteten ID 247885. Tatt mot SØ.

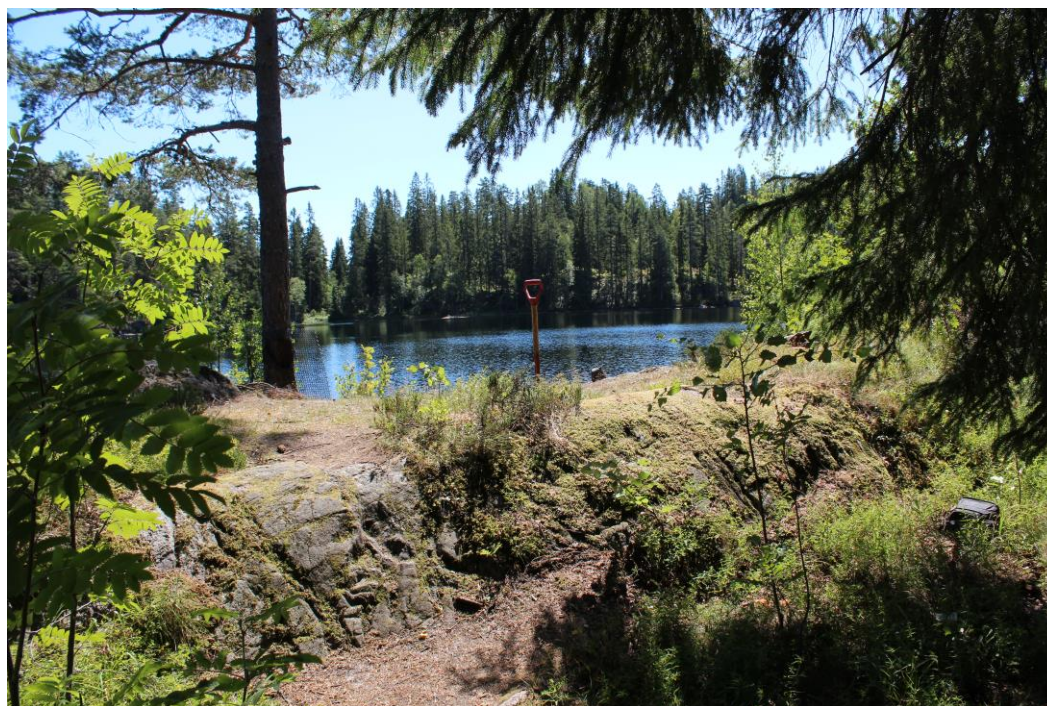
Figur 6: Den markante, lave bergryggen som avgrenser lokaliteten ID 247885 mot nord. Spaden står i det negative prøvesticket PS1. Tatt mot S.

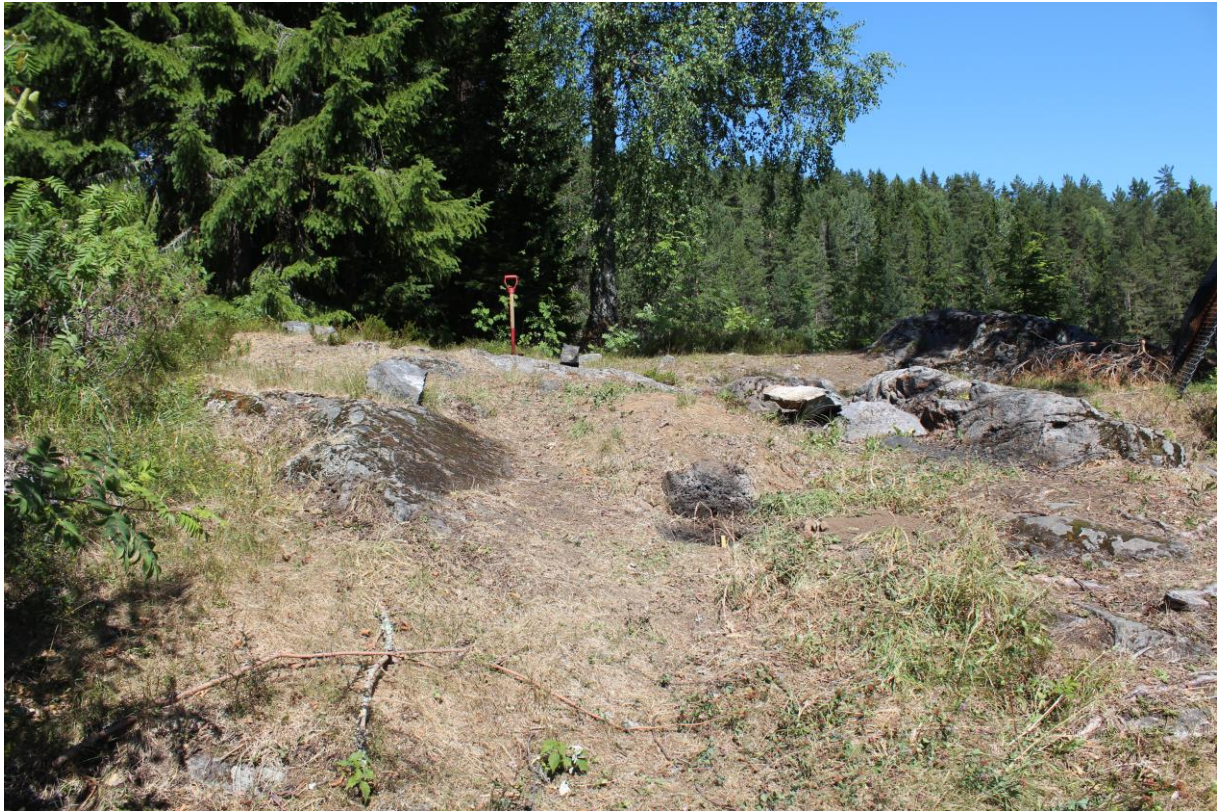
Figur 7: Negativt PS1 markert med spade, positivt PS2 midt i bildet. Tatt mot N.

Det ble gravd et negativt prøvestikk nord på flaten, PS1. Det ble funnet to biter flint i prøvestikket PS2. PS2 hadde bålrester i toppen, rett under torven, og disse massene inneholdt mye moderne avfall i form av brent glass, fajanse og tegl. Flintfunnet F1 ble funnet i bålmassene. Flintfunnet F2 ble funnet ca. 10-15 cm dypt i masser av lys brun siltholdig sand. Prøvestikket PS2 ble gravd ned til berg, ca. 20 cm dypt.

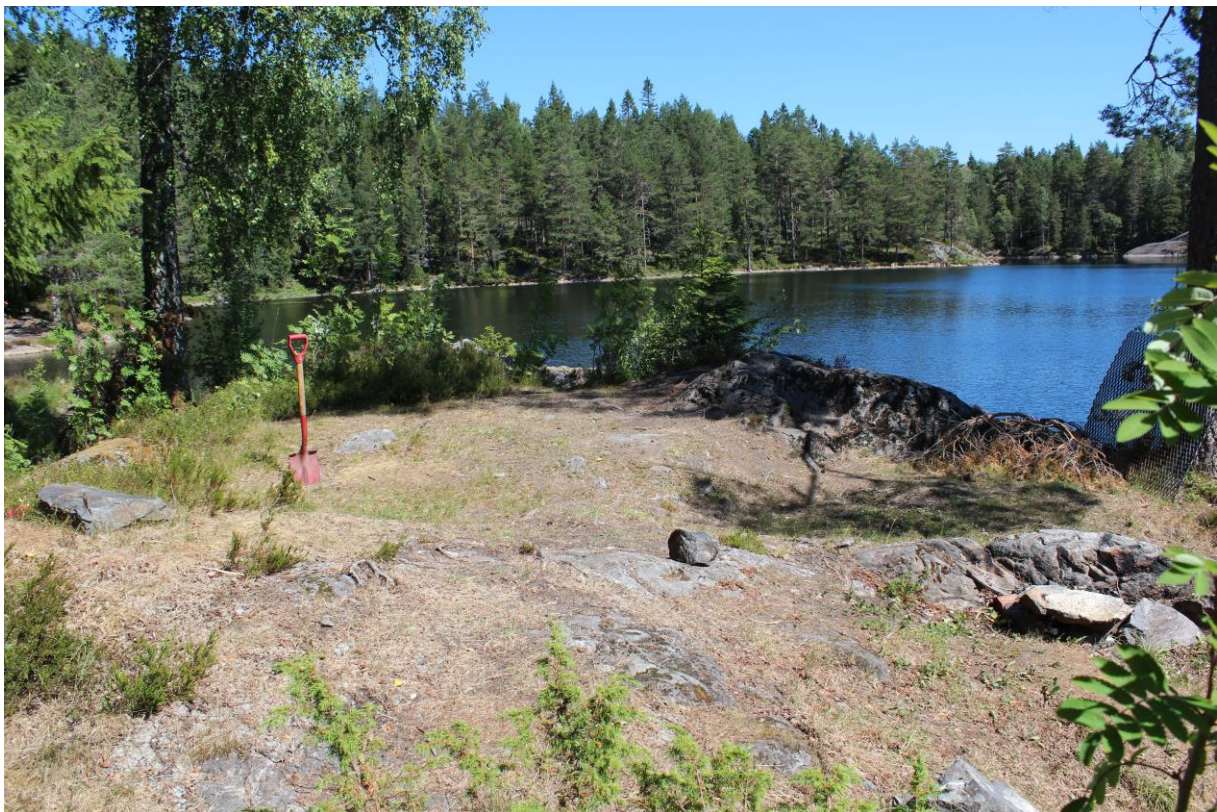
Figur 8: Negativt PS1 markert med spade. Bålplass med opplagt stein i høyre bildekant. Tatt mot Ø.

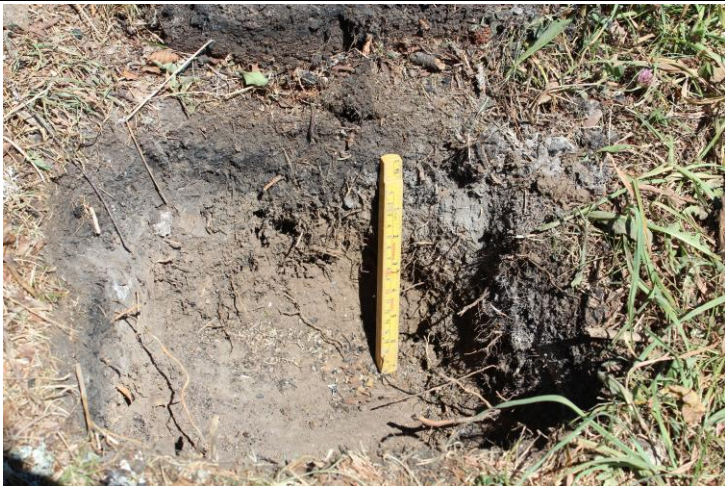
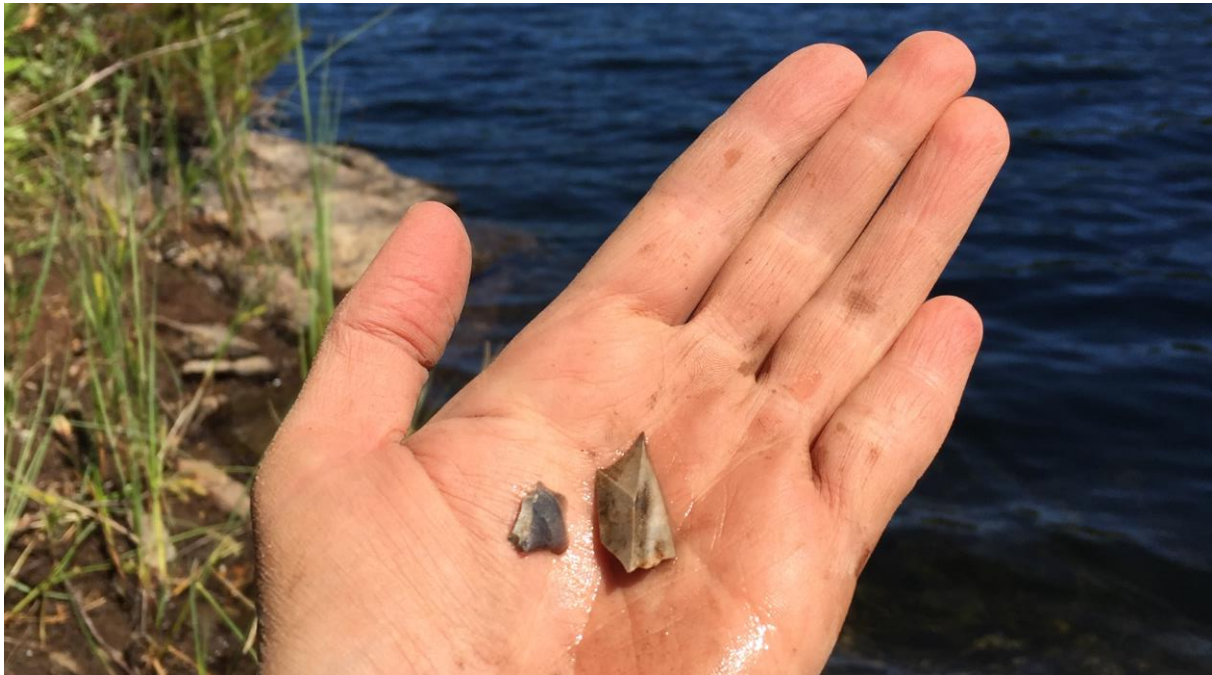
Figur 9: Flintfunn F1 til høyre, F2 til venstre i bildet.

F1: flintavslag, 23 x 10 mm. Lys grå flint. Fra PS2, 5-10 cm dypt.

F2: flintavslag, 11 x 10 mm. Mørk grå flint med cortex langs en av kantene. Fra PS2, 10-15 cm dypt.

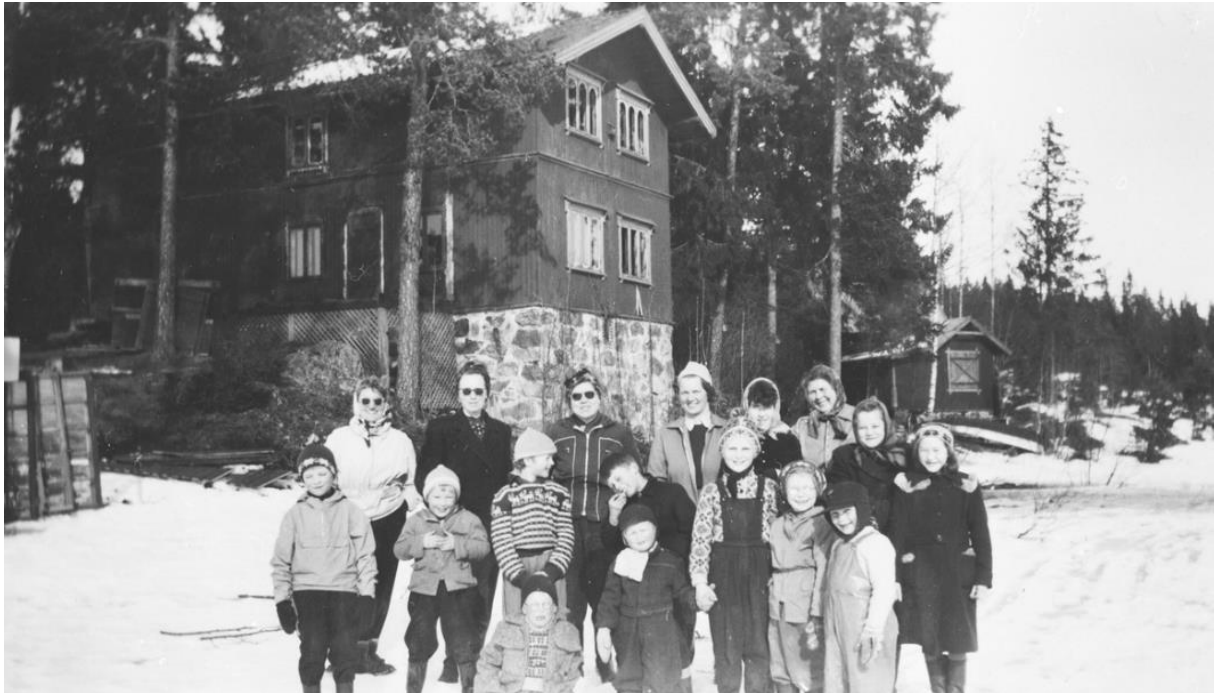
Figur 11: Ytre Rælingen Husmorlag på tur ved nye Huldreheim i 1955. Naustet i bakgrunnen. Tatt mot NØ. Foto: Akershusbasen⁶

Ruinen etter nye Huldreheim befinner seg på sørspissen av neset. Ruinen er orientert nord-sør, måler ca. 11 x 6 meter og er bygget nedover i terrenget mot sjøen. Bakveggen mot nord er av betong og ligger delvis rett på berg. Sørveggen er oppmurt, og opp mot 2 meter høy. En haug med murstein og taktegl ligger inne i norddelen av ruinen. Ruinen har kjeller i sørdelen. Gamle foto viser at bygget har hatt en veranda mot vest.

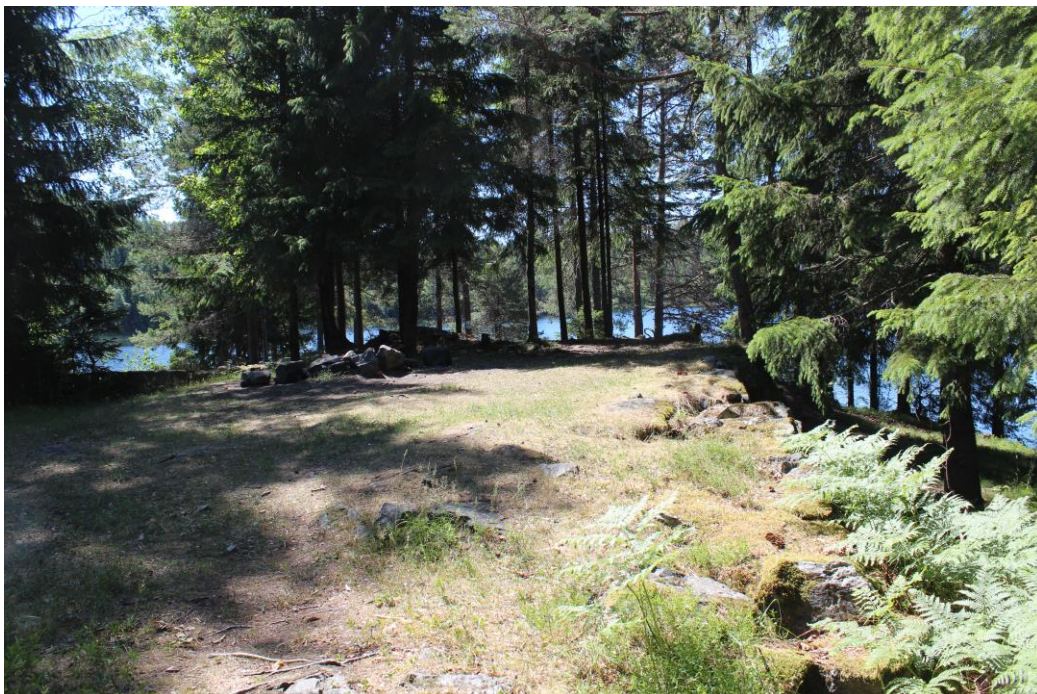
Figur 12: Delvis oppbygd platå. Mur til høyre i bildet, bakveggen til nye Huldreheim i skyggen midt i bildet. Tatt mot S.

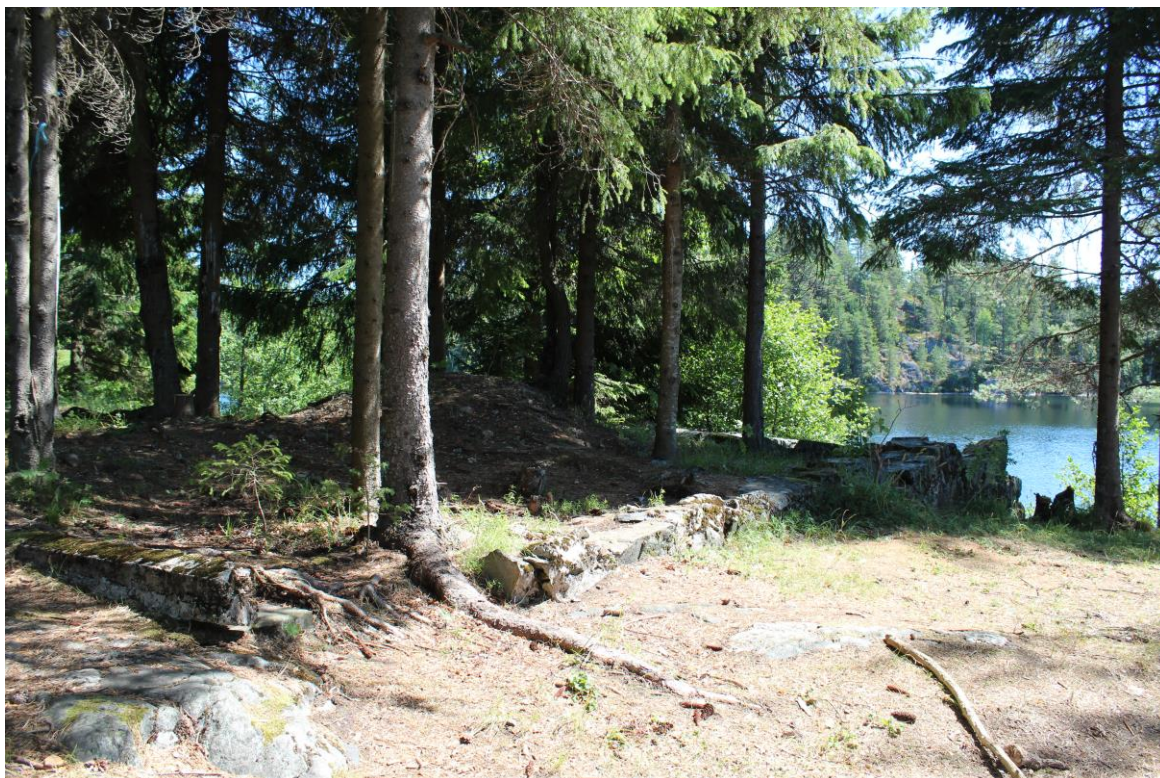
Figur 13: Ruinen etter nye Huldreheimen. Tatt mot SØ.

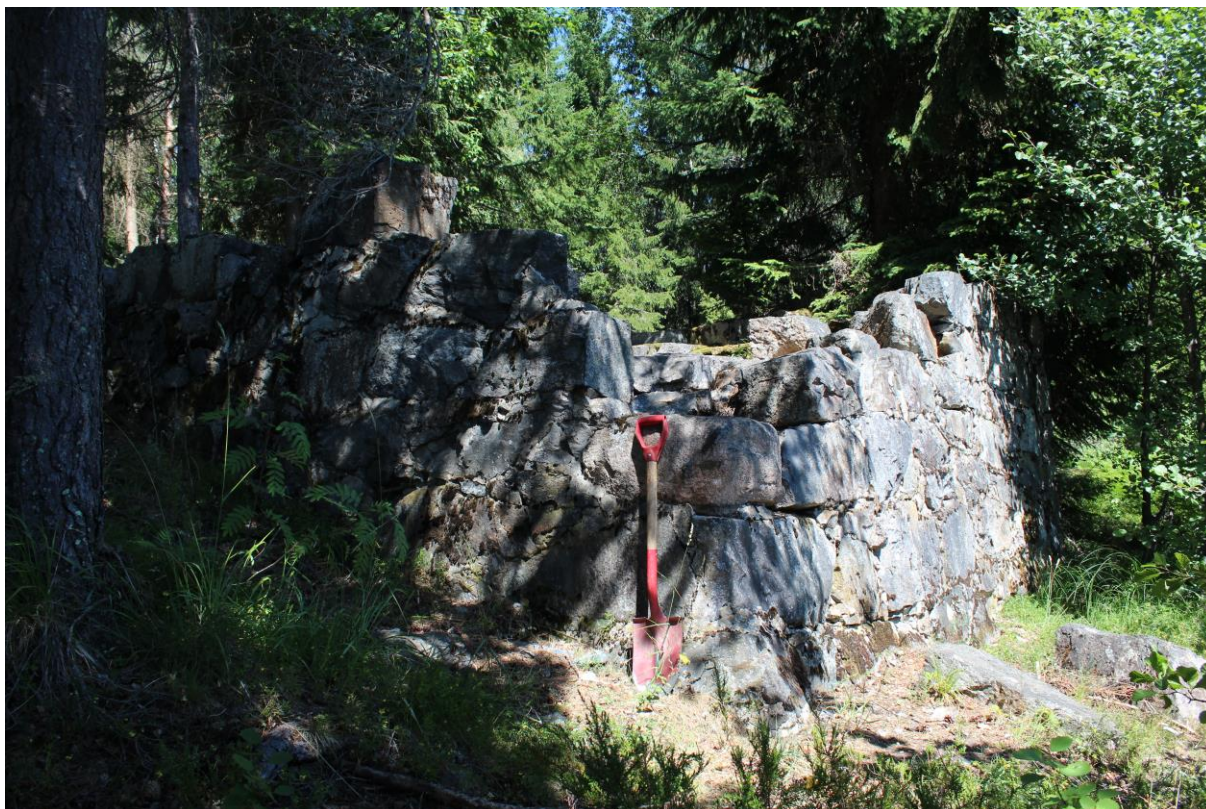
Figur 14: Det sørvestligste hjørnet av ruinen etter nye Huldreheimen. Tatt mot NØ.

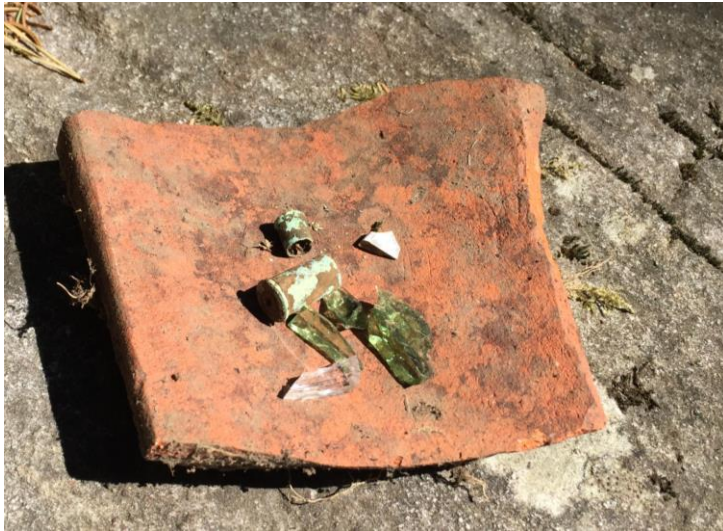
Figur 15: Prøvestykket vest for ruinen av nye Huldreheimen inneholdt taktegl, glass, fajanse og to patroner.

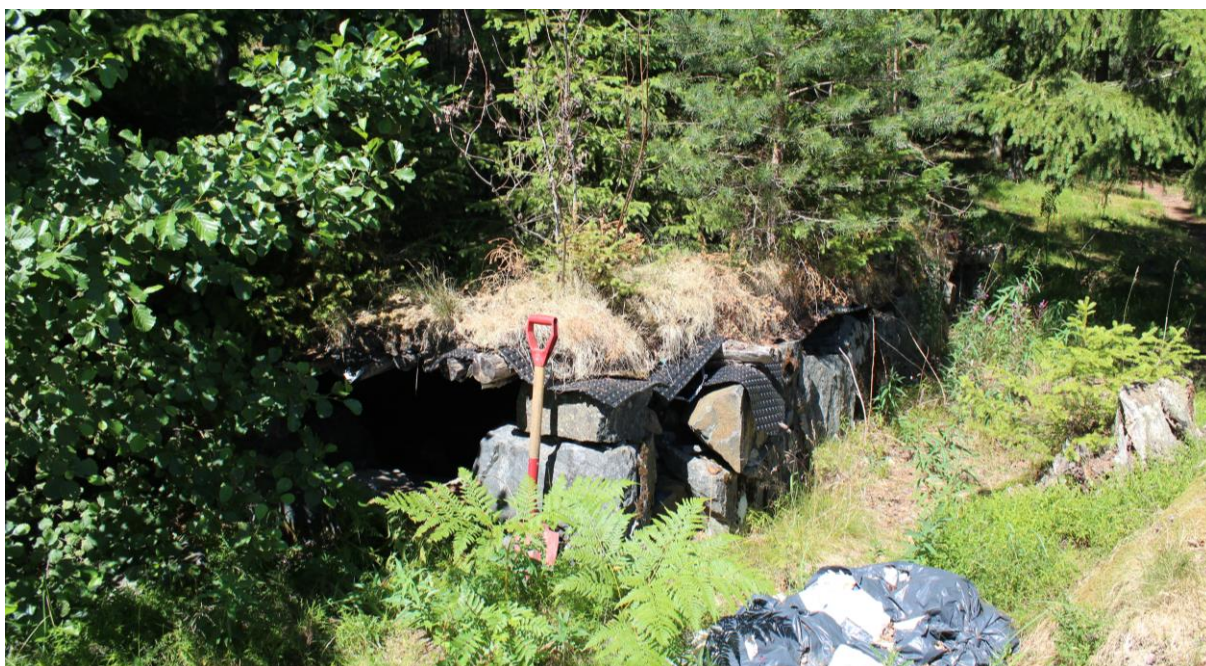
Figur 17: Naustets sørøsthjørne. Tatt mot NV.

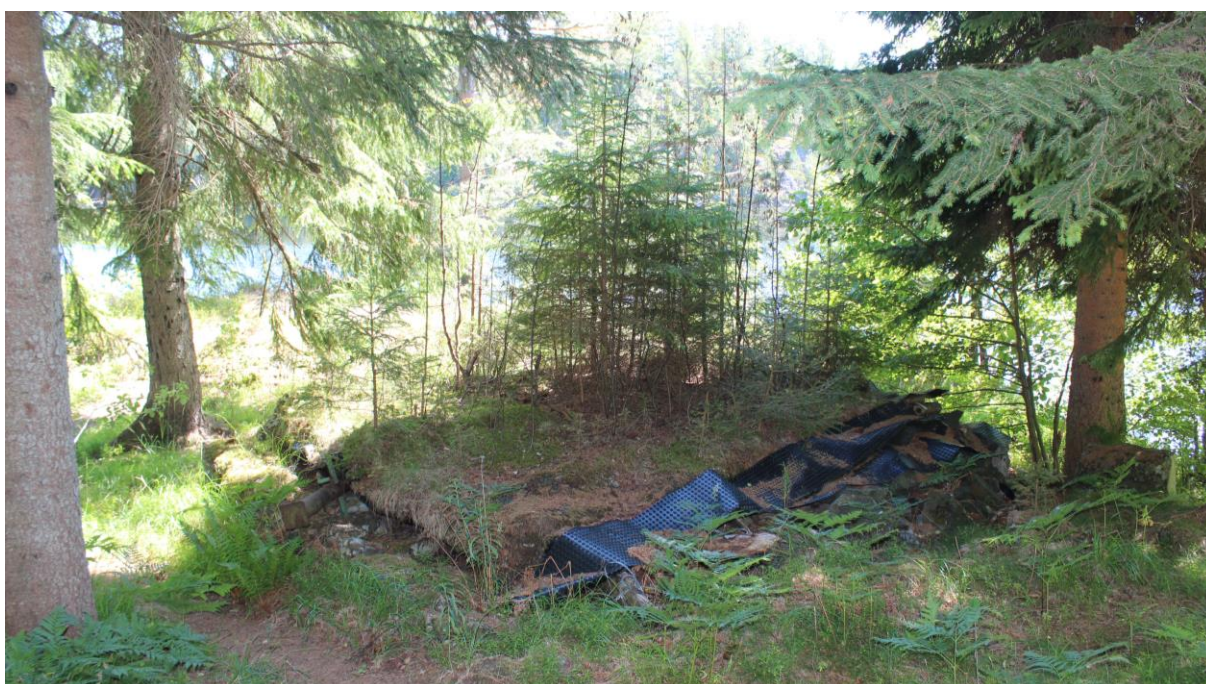
Figur 18: Naustets nordøsthjørne. Tatt mot SV.

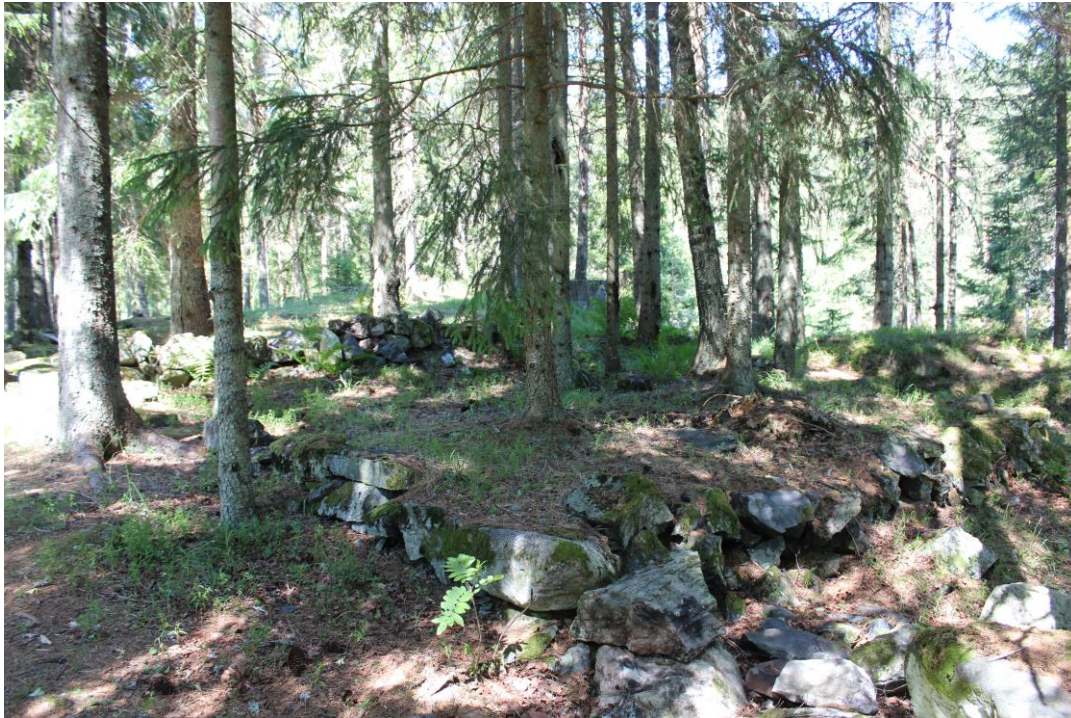
Ruinen er ca. 20 meter lang, inkludert syllsteinsrekken i sør, og ca. 4 meter bred. Den har flere indre vegger. Den nordligste delen er forskjøvet i forhold til resten av ruinen og måler ca. 4 x 6,5 m. Neste rom måler ca. 4 x 5 m og det sørligste ca. 4 x 7 m. Fra endeveggen til rekken med syllstein i sør er det ca. 1,5 meter.

Figur 19: Ruinen av gamle Huldreheim/Kavalerfløyen er bygd i flere plataer nedover i terrenget. Tatt mot NØ.

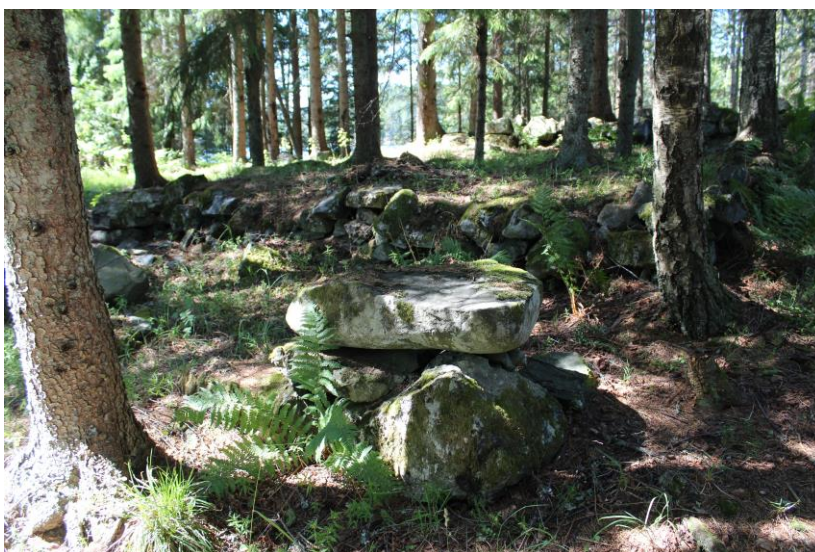
Figur 20: Syllsteinen i ruinens SØ-hjørne. Tatt mot NV.

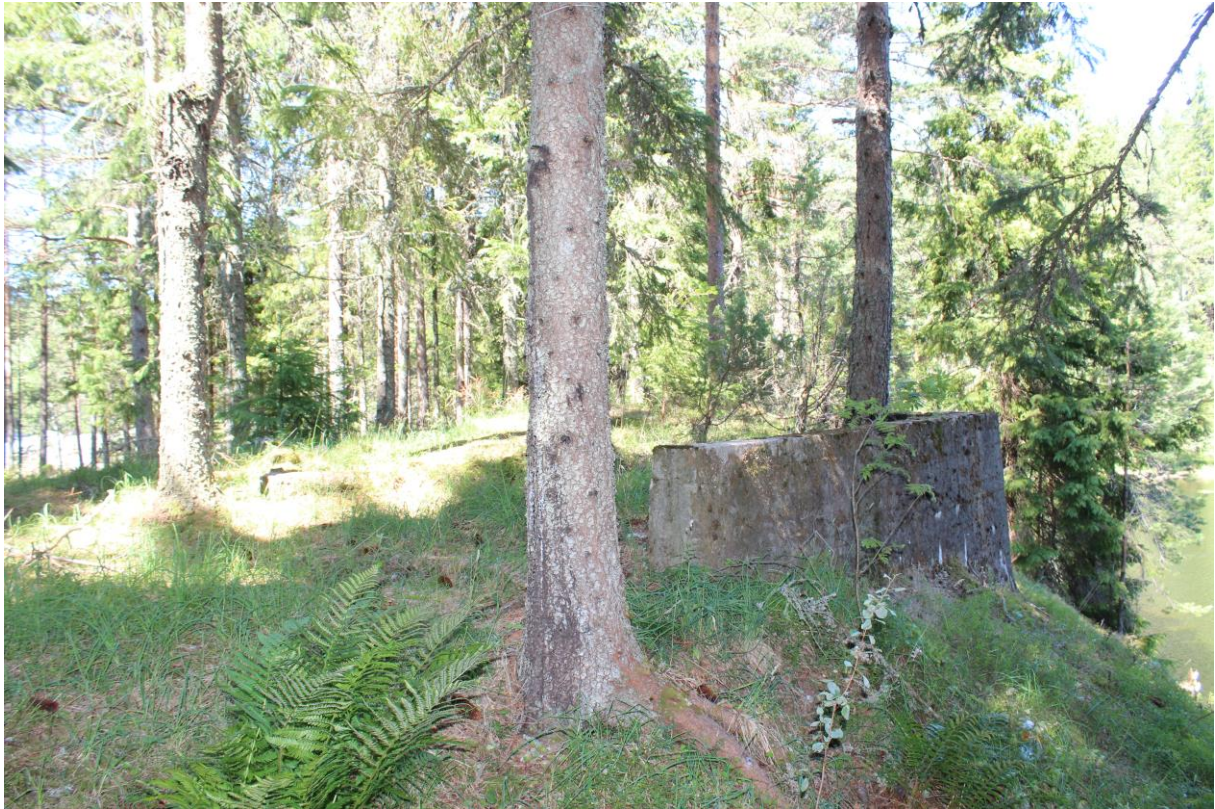
Ruinen etter feriekolonien har usikre mål på ca. 6 x 4 meter. Ruinen har en tydelig, og opp mot 1,2 m høy betongmur i vinkel ut mot øst som ikke går sammen med grunnmuren, se lokalitetsskisse. Grunnmuren er av oppmurt stein og betong.

Figur 21: Betongmur i vinkel ved feriekolonien. Tatt mot NNV.

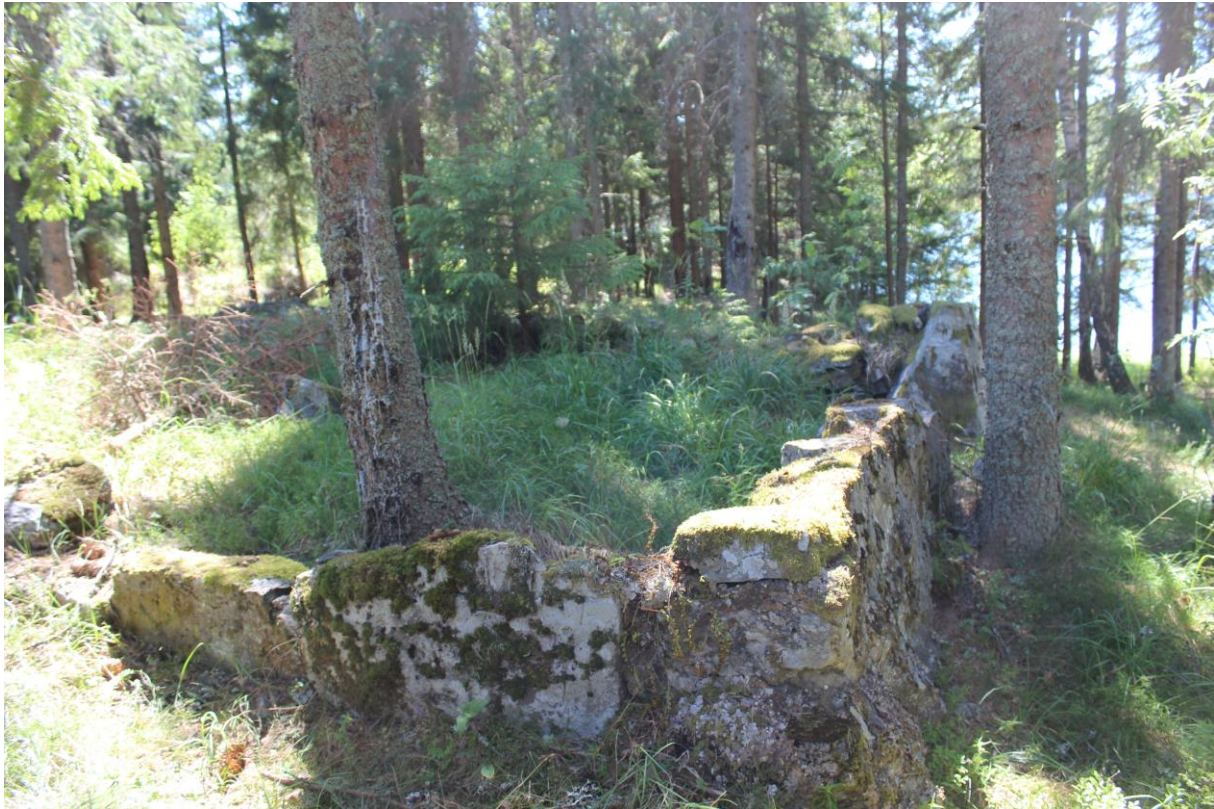
Figur 22: Sørøsthjørnet på grunnmuren etter feriekolonien. Tatt mot S.

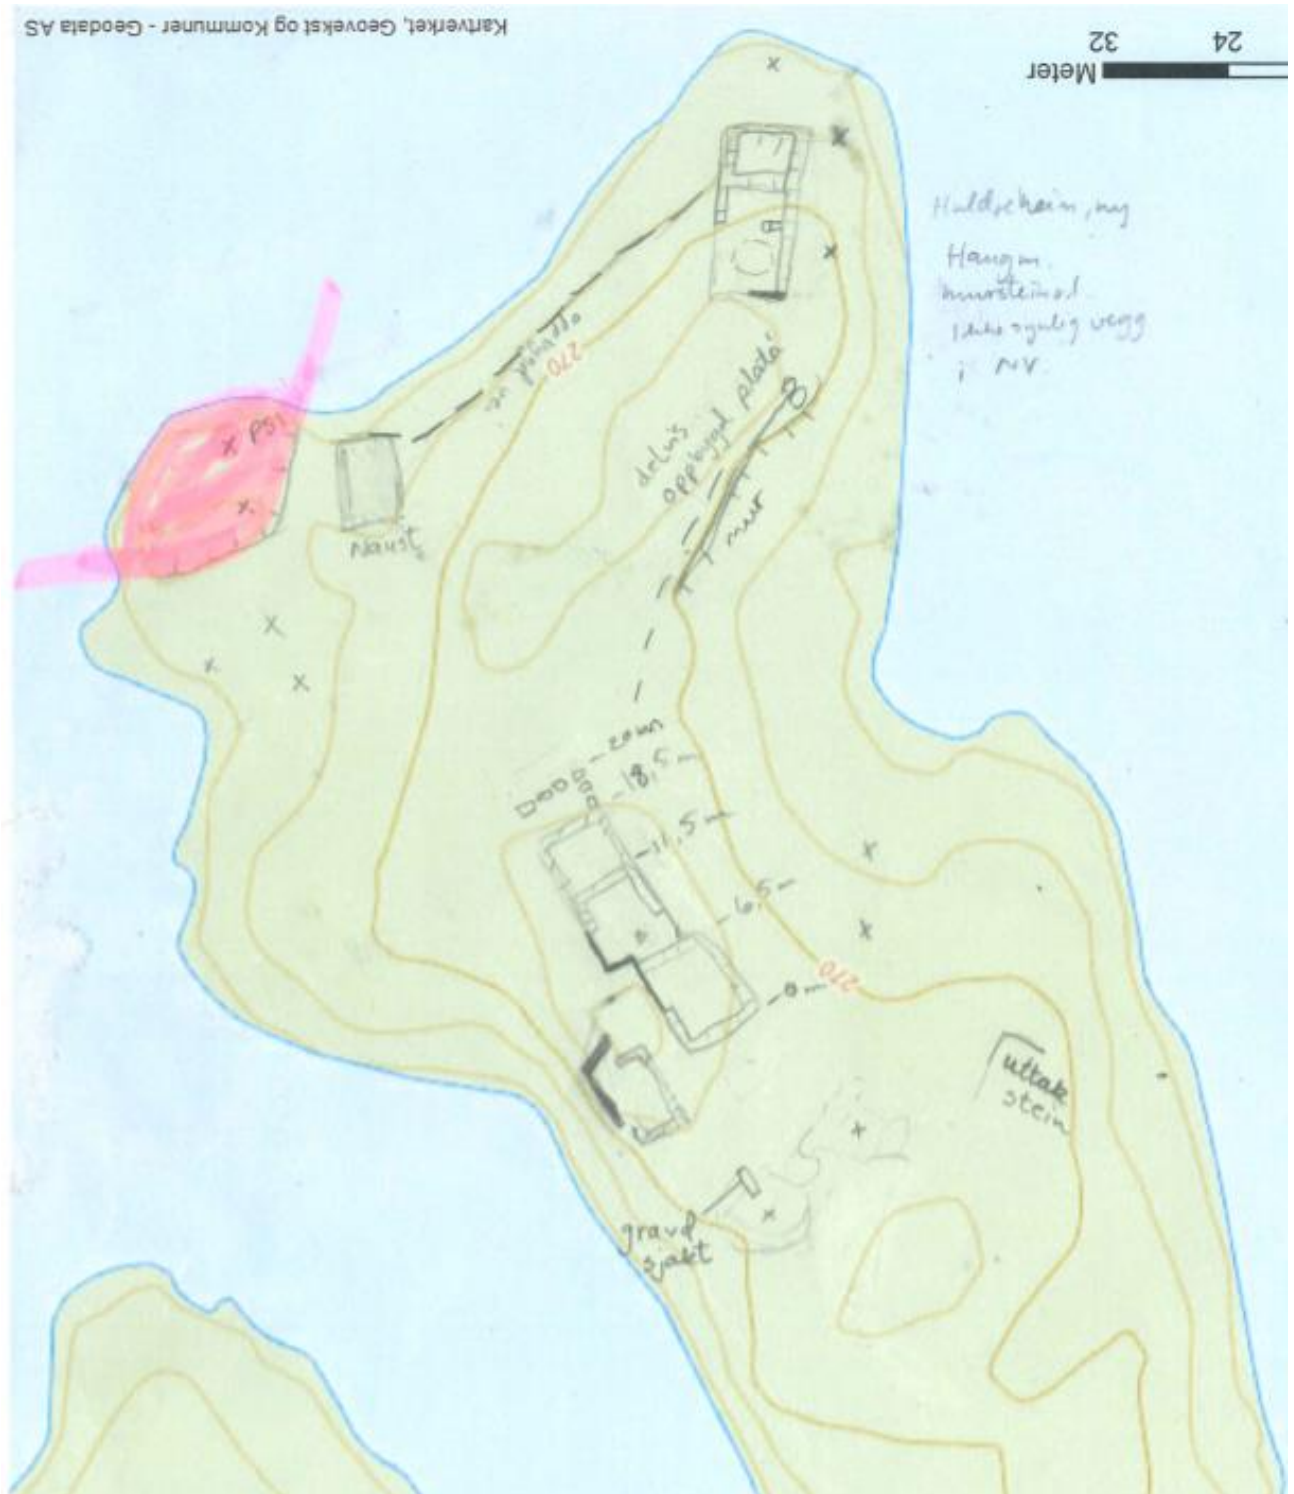
Oversiktsskisse

Figur 23: Feltskisse, sett mot sør. Betongvegger markert med heltrukket linje. X markerer prøvestikk.
