RAPPORT

Prosjekt rehabilitering av Ringi Kalkovn 2019 – 20 – sak 190035

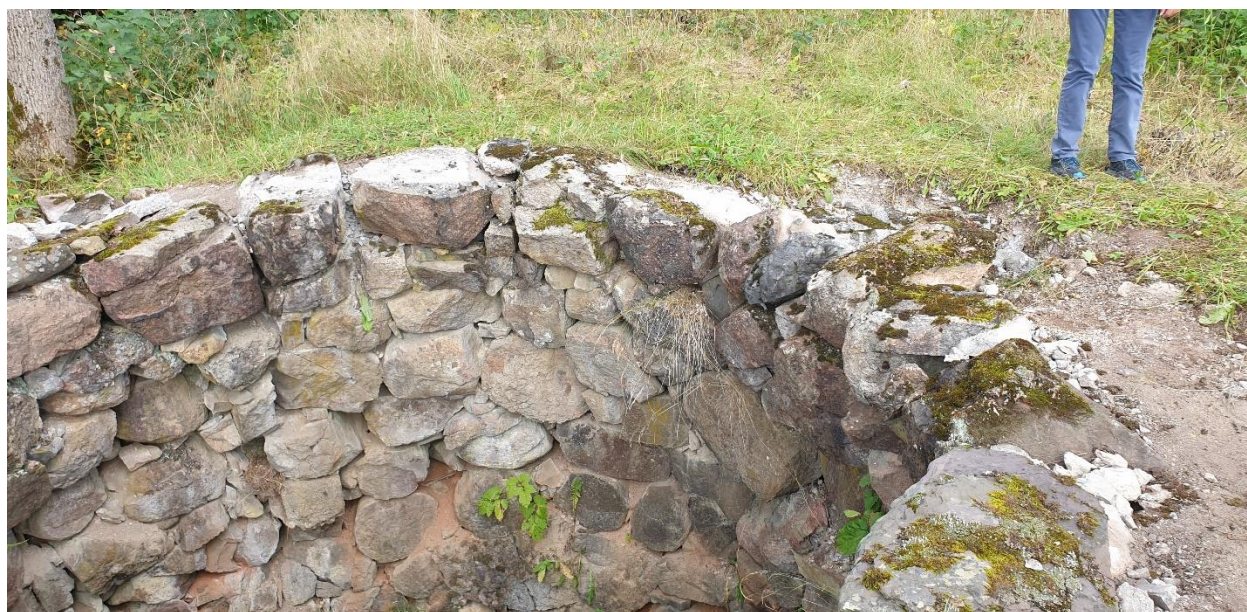
Ovnene ble totalrestaurert i 1981 av Asker og Bærum Historielag og har gjennom mange år vært sentral i formidlingen av historien om kalkbrenningen i Bærum. I 2017 ble det imidlertid konstatert at ovnens bakre vegg var i bevegelse innover. Dette skyldes sannsynligvis inntrenging av vann fra baksiden med frostsprengning over tid. Vurderingen var da at en vesentlig rehabilitering var nødvendig for å unngå at ovnene styrtet sammen.

Foto: Ringi kalkovn før restaurering – Bakvegg som kollapser.

Murmester Espedalen fant det helt nødvendig å rive ned det meste av ovnkonstruksjonen for å reparere bakveggen. Han mente at en nennsom utgraving av jordvullen bak ovnen og forsiktig reetablering av bakre ovnsmur ville løse problemet. Han påpekte videre at det var spesielt viktig å drenere området bak ovnen for å redusere muligheten for vanninntak og frostsprengning i fremtiden.

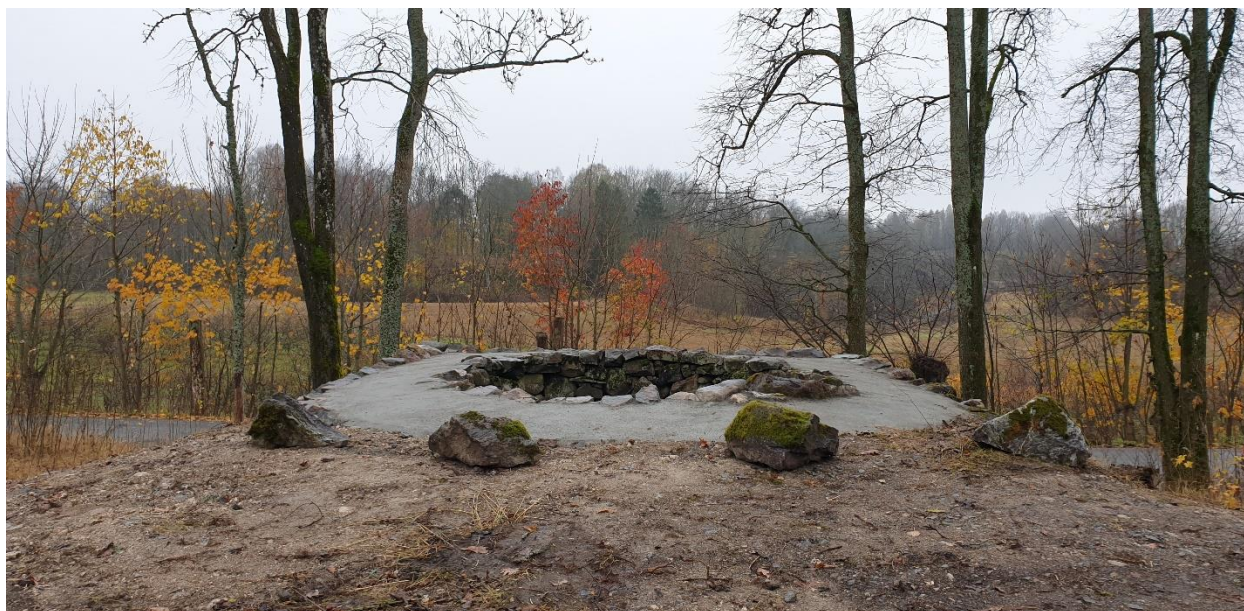
Foto: Ringi kalkovn - Etter støping av ny ring rundt toppen.

Grave og mur-arbeidet ble gjennomført oktober – november 2020. En mindre gravemaskin og håndkraft ble benyttet til arbeidet. Videre ble den ødelagte betongringen på toppen av ovnen fra 1981-restaureringen, erstattet. Denne ringen eller dekslet, er ikke historisk korrekt, men ble i sin tid lagt for å redusere inntrengen av vann i det ytre murlaget i den indre delen av ovnen. De ytre veggene av ovnen er også gjennomgått og her ble steiner som hadde glidd ut eller var ødelagte, blitt erstattet.

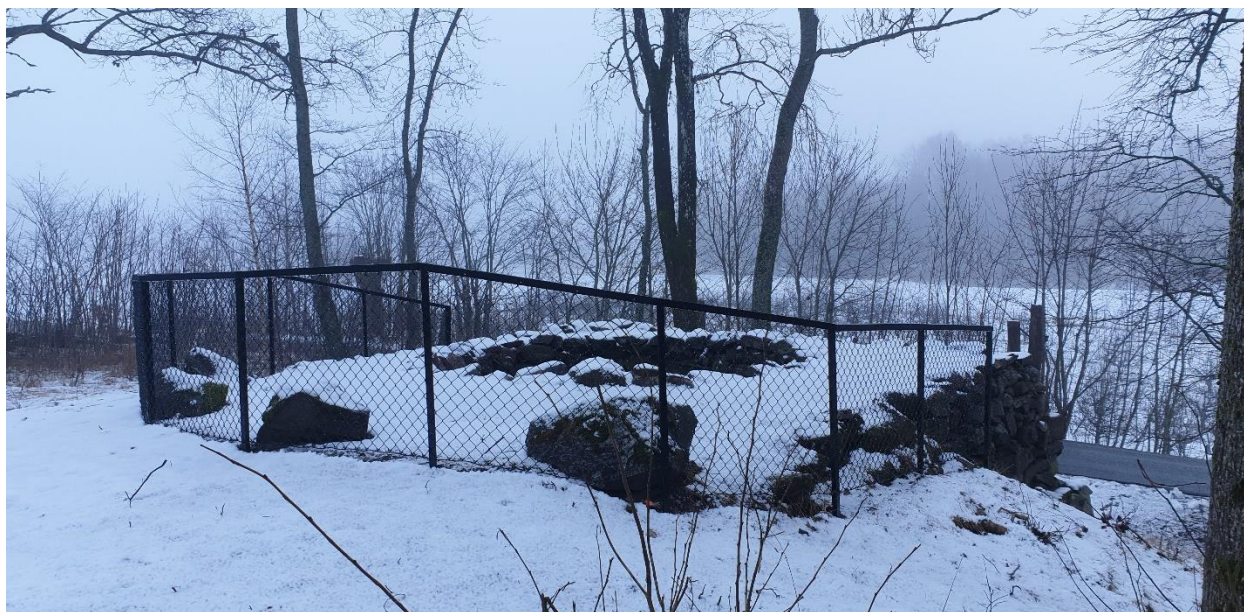
Foto: Ringi kalkovn – Etter montering sikkerhetsgjerde

Med muren på plass og en ny rydding av området gjennomført, ble det montert et sikringsgjerd på baksiden av ovnen. Dette er et nytt pålegg fra kommunen for å unngå at publikum og spesielt barn i skoleklasser som besøker stedet, faller ned i ovnen – et fall på nærmere 4 meter. Spesialrådgiver Bjørn Christian Edvardsen fra Bærum kommunes kulturminneavdeling har inspisert rehabiliteringen og funnet at prosjektet er vel gjennomført.

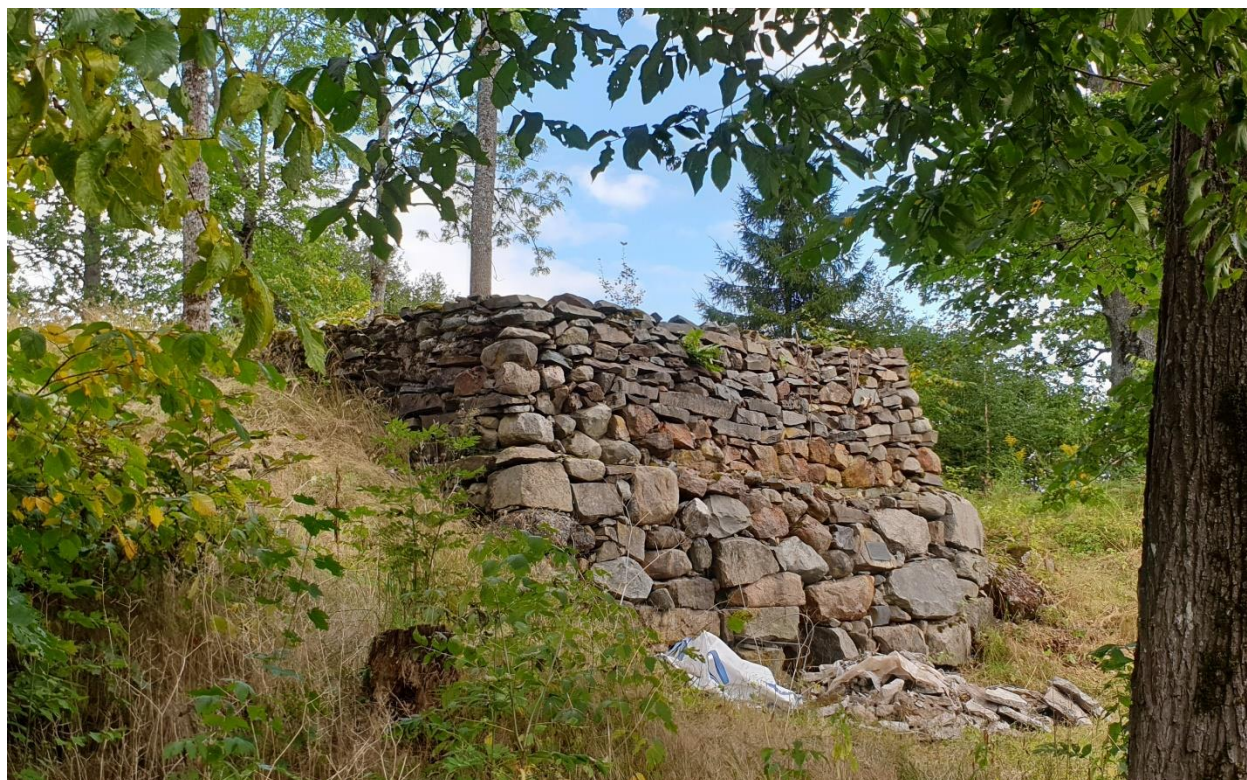
Foto: Ringi kalkovn – Restaurering
