Restaurering av ski til museets landauervogn fra Dikemark sykehus

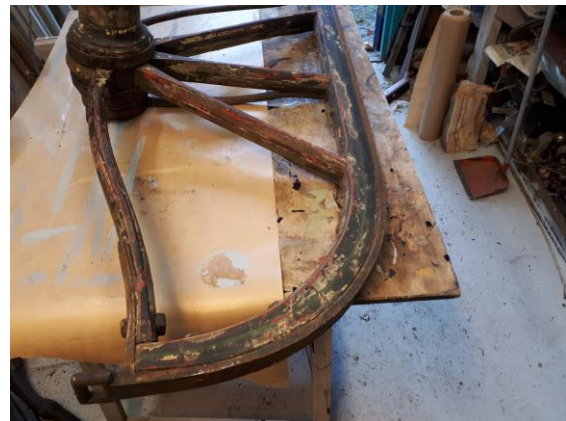
Arbeidet med å bytte fra hjul til ski var relativt enkelt. Etter at vognen ble jekket opp, var det kun en stor centermutter som måtte skrues av, så kunne hjul/skien trekkes av akslingen.

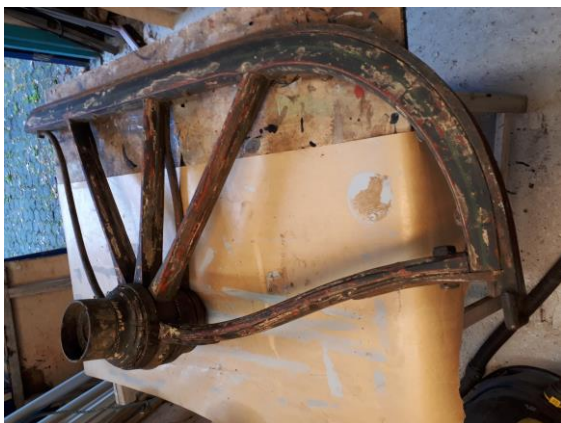
I dag er det lett å se at man ikke var så nøye med oppbevaring av ”vinterdekkene” før i tiden heller. Maling og staffasje er helt ødelagt, men heldigvis hadde de vært lagret tørt. Sammenføyinger i nav og ski var helt faste og uskadd. Selvfølgelig var treverket noe uttørket, men oljebehandling burde få noe av spensten tilbake.

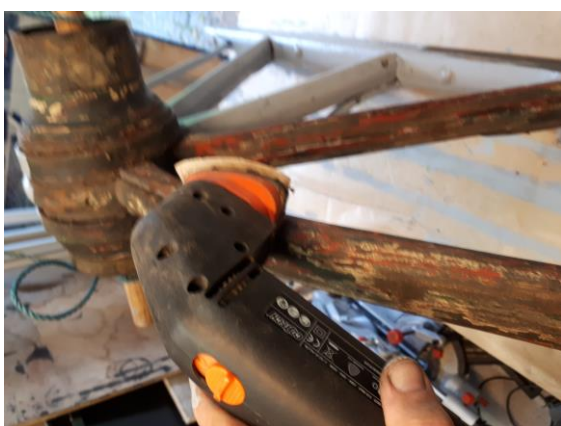
Grundig sliping fjerner malinglass

Det var naturlig å starte med å slipe vekk det meste av gammel maling. Et tidligere restaureringsforsøk hadde vært utført som enkel overmaling med moderne, matt plastmaling på to av skiene. Dette gjorde at det var vanskelig å få treverket helt rent. Bart treverk ble så mettet med Ovatrol 1 olje.

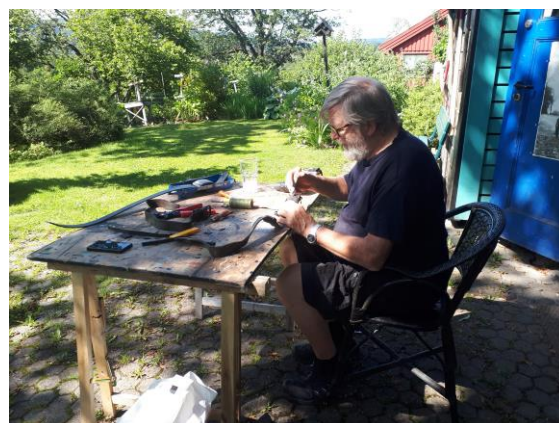
Trivelig med uteverksted for skinnarbeid

Heldigvis var en av lærstroppene bevart, slik at det var enkelt å lage fire nye kopier.

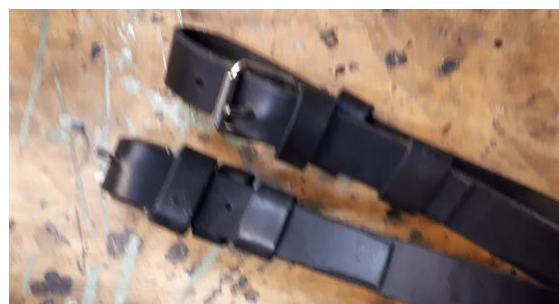
4 cm brede lærstropper bør holde

Alle skiene er festet opp i fatingen med lærstropper fra skituppen. Dette er nødvendig for å hindre at skiene snurrer på akslingene. Det er innlysende at dersom skiene plutselig vrenger feil vei i en dump, kan dette medføre ulykker.

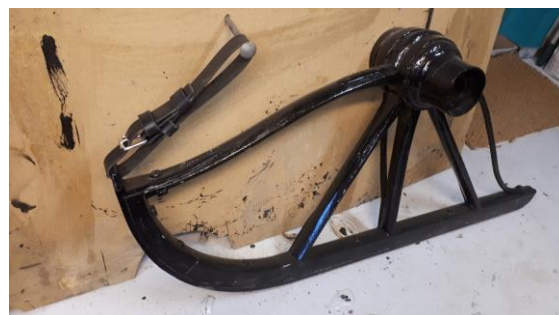
Anbefalt opphengmetode viser stropper i bruk

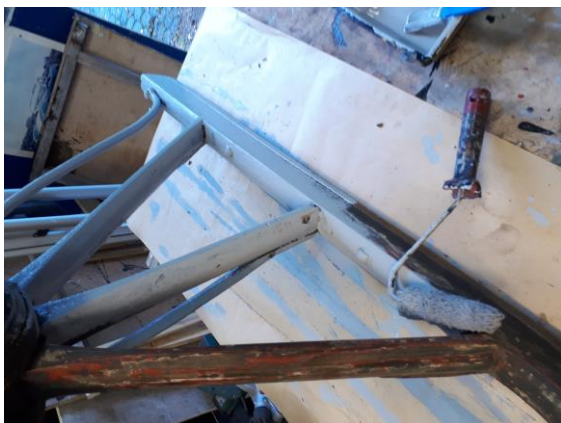
Grunning

Deretter ble skiene grunnet med tre strøk grå sparkelprimer for å unngå flassing. Vannsliping etter hvert strøk får jevn overflate. To strøk med sort Bengalakk gir en slitesterk overflate. Ett toppstrøk med Ovatrol 2 glanslakk gir fint underlag for dekorstriper i grønn oljemaling av samme type som ble benyttet på selve vogna og hjulene. Det hele avsluttes med et par strøk med Ovatrol 2.

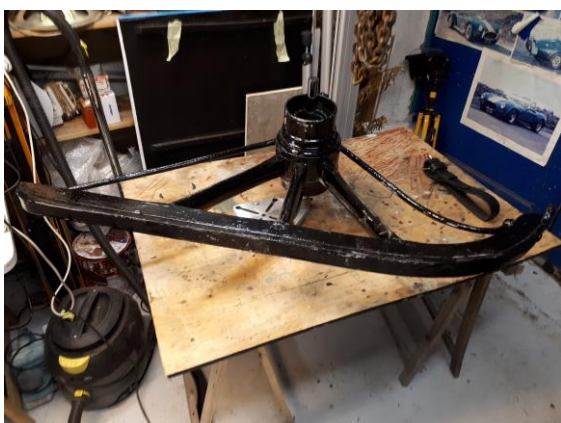
Bengalakk og klarlakk på toppen

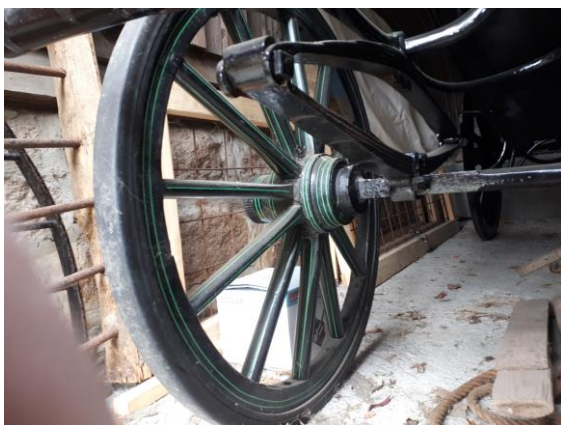
Stripedekor på hjul og vogn

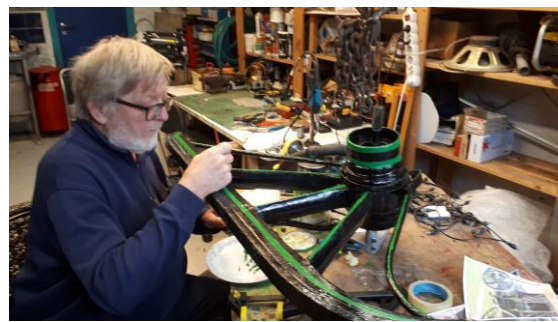
Gamle dekorstriper blir som nye vinteren 2020
