STJERNÅSEN

Geoteknisk vurdering

2178-01 | 16.10.2017 | Revisjon 0

GEOTEKNISK VURDERING

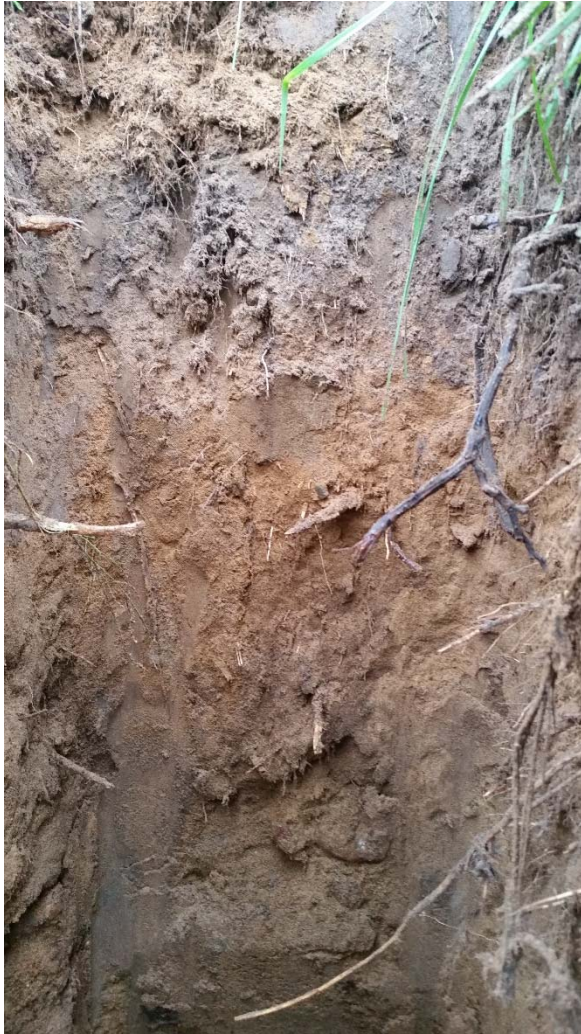
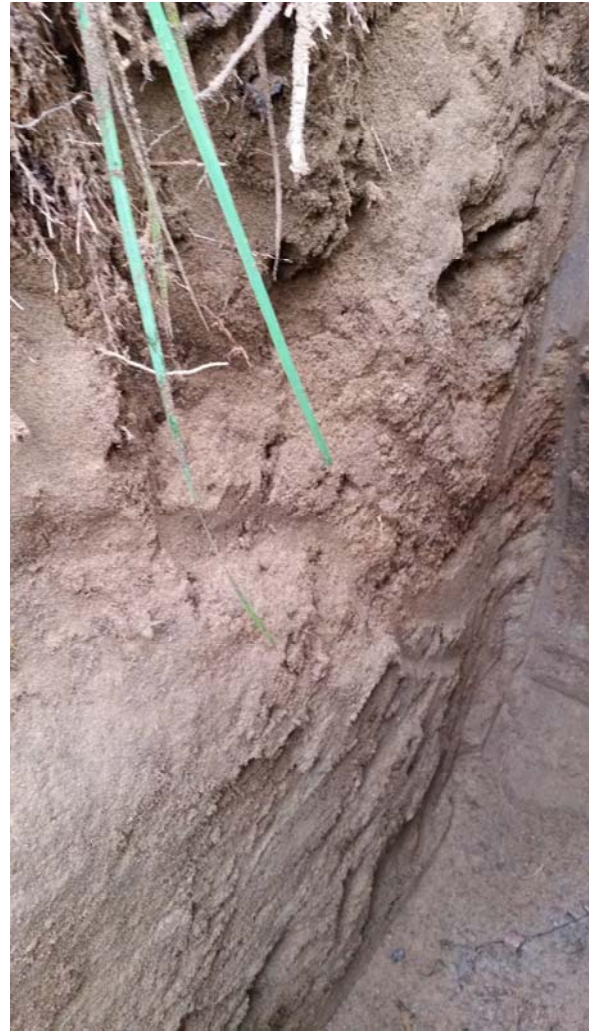
Bilde 1, bilde fra punkt 1 til venstre og punkt 2 til høyre

Det er utført prøvegraving i 4 punkter. Prøvegravingen ble avsluttet i løsmasser i dybde 2 m under terreng. Det ble registrert vanntilsig i prøvegrop 4. Løsmassene består hovedsakelig av sand, det er vist bilder fra prøvegravingen på Bilde 1 og Bilde 2.

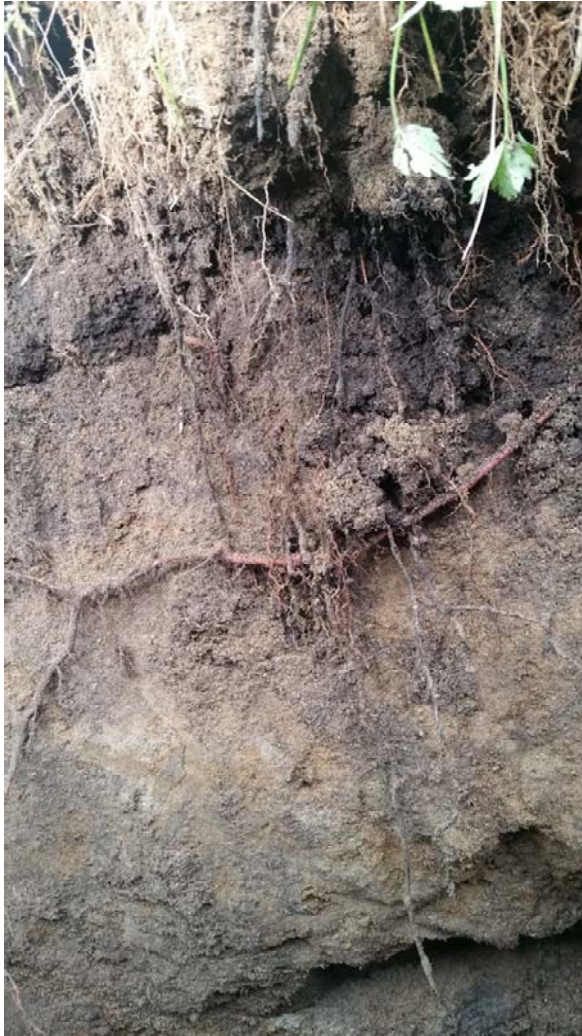
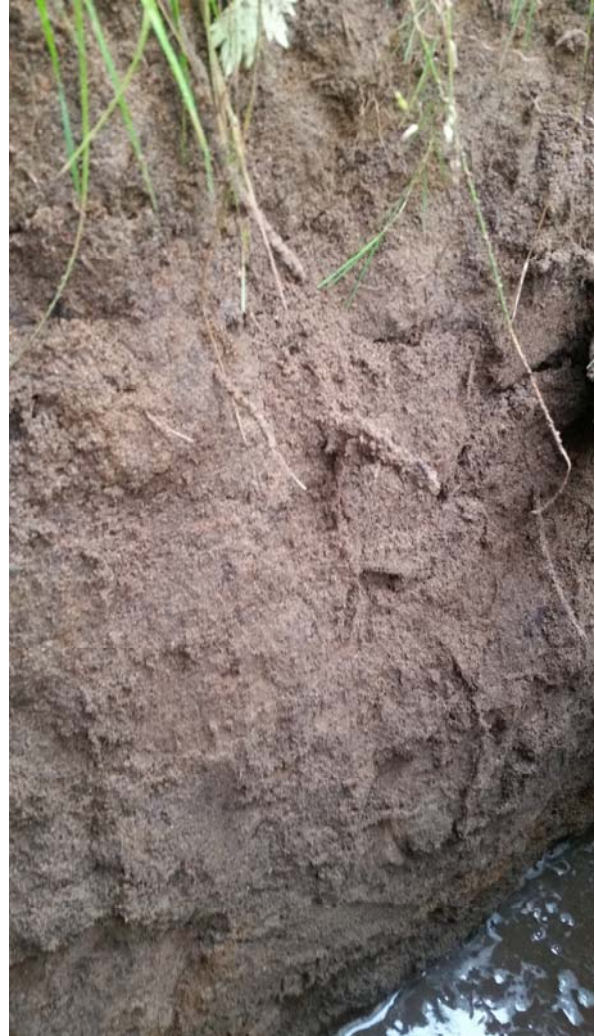
Bilde 2, bilde fra punkt 3 til venstre og punkt 4 til høyre

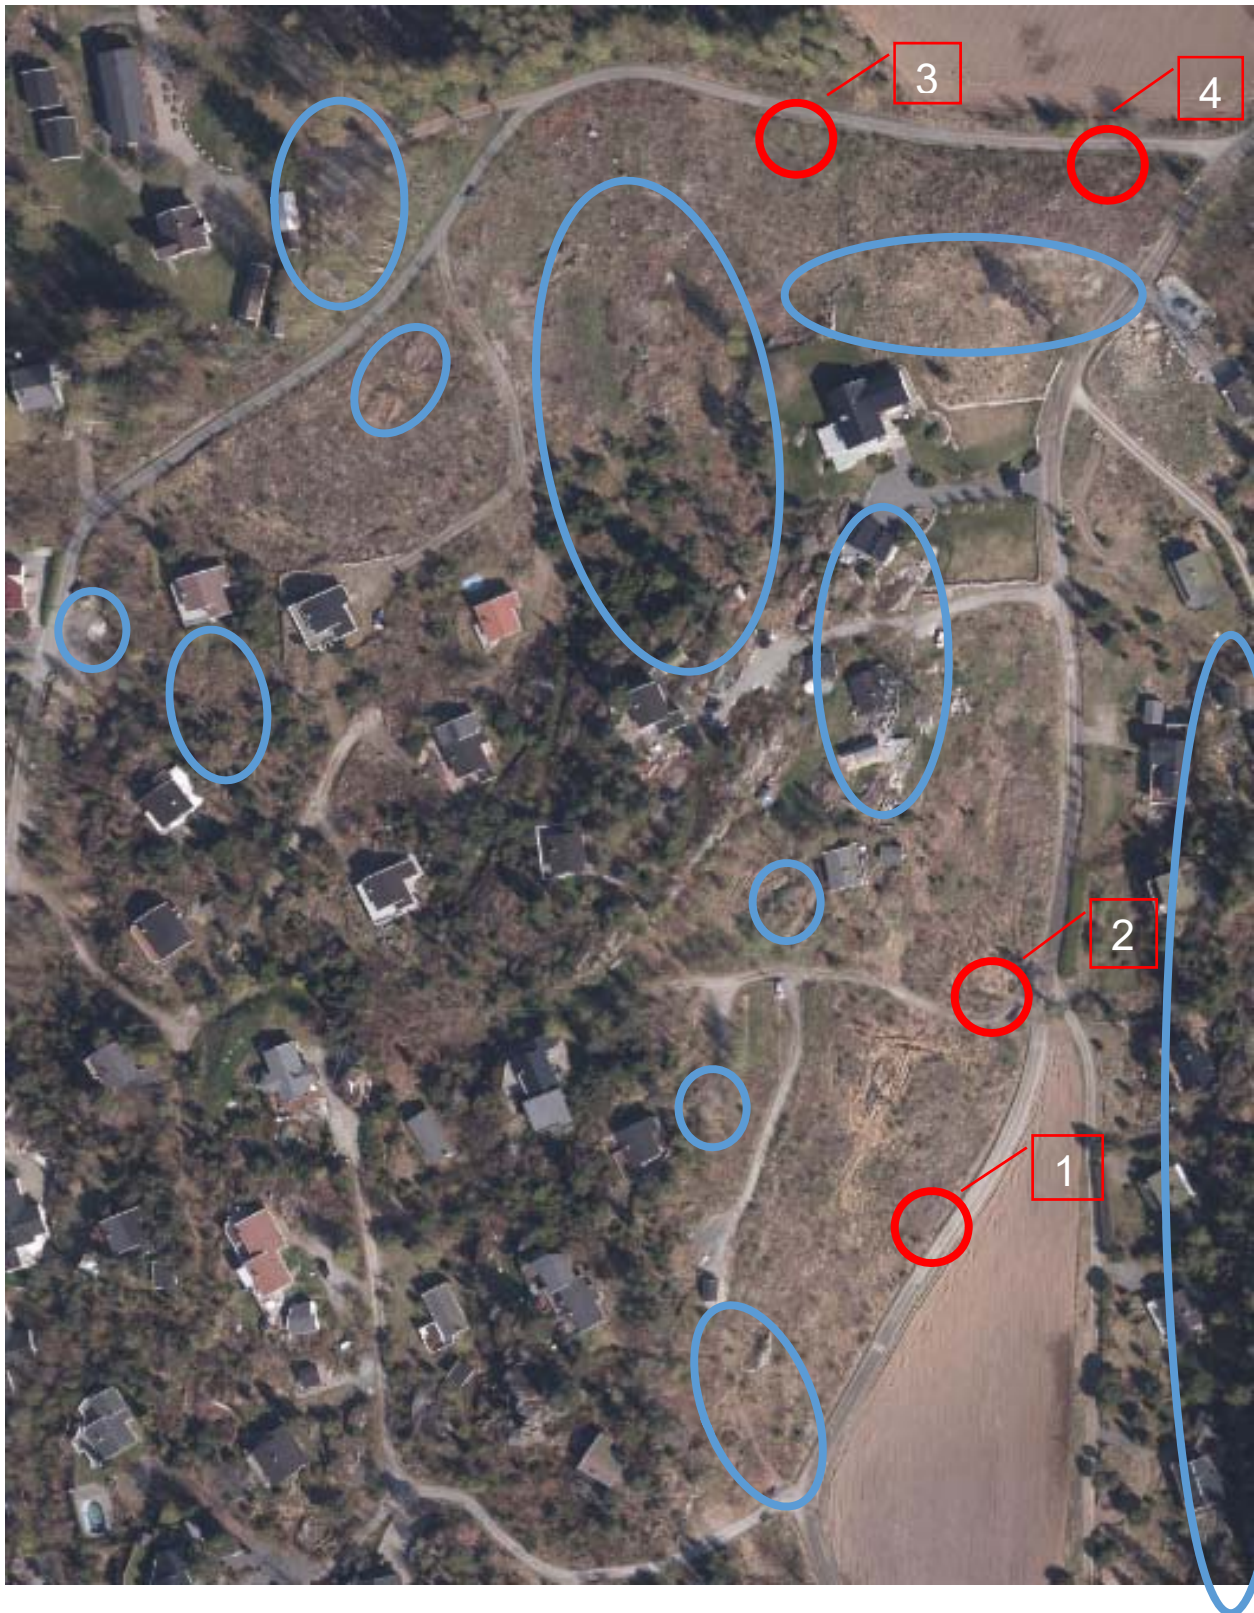
Bilde 3, oversikt over området som viser områder med berg i dagen illustrert med blått og prøvegravinger illustrert med rødt. Bildet er orientert mot nord.

Det er registrert berg i dagen flere steder i området, se Bilde 3.

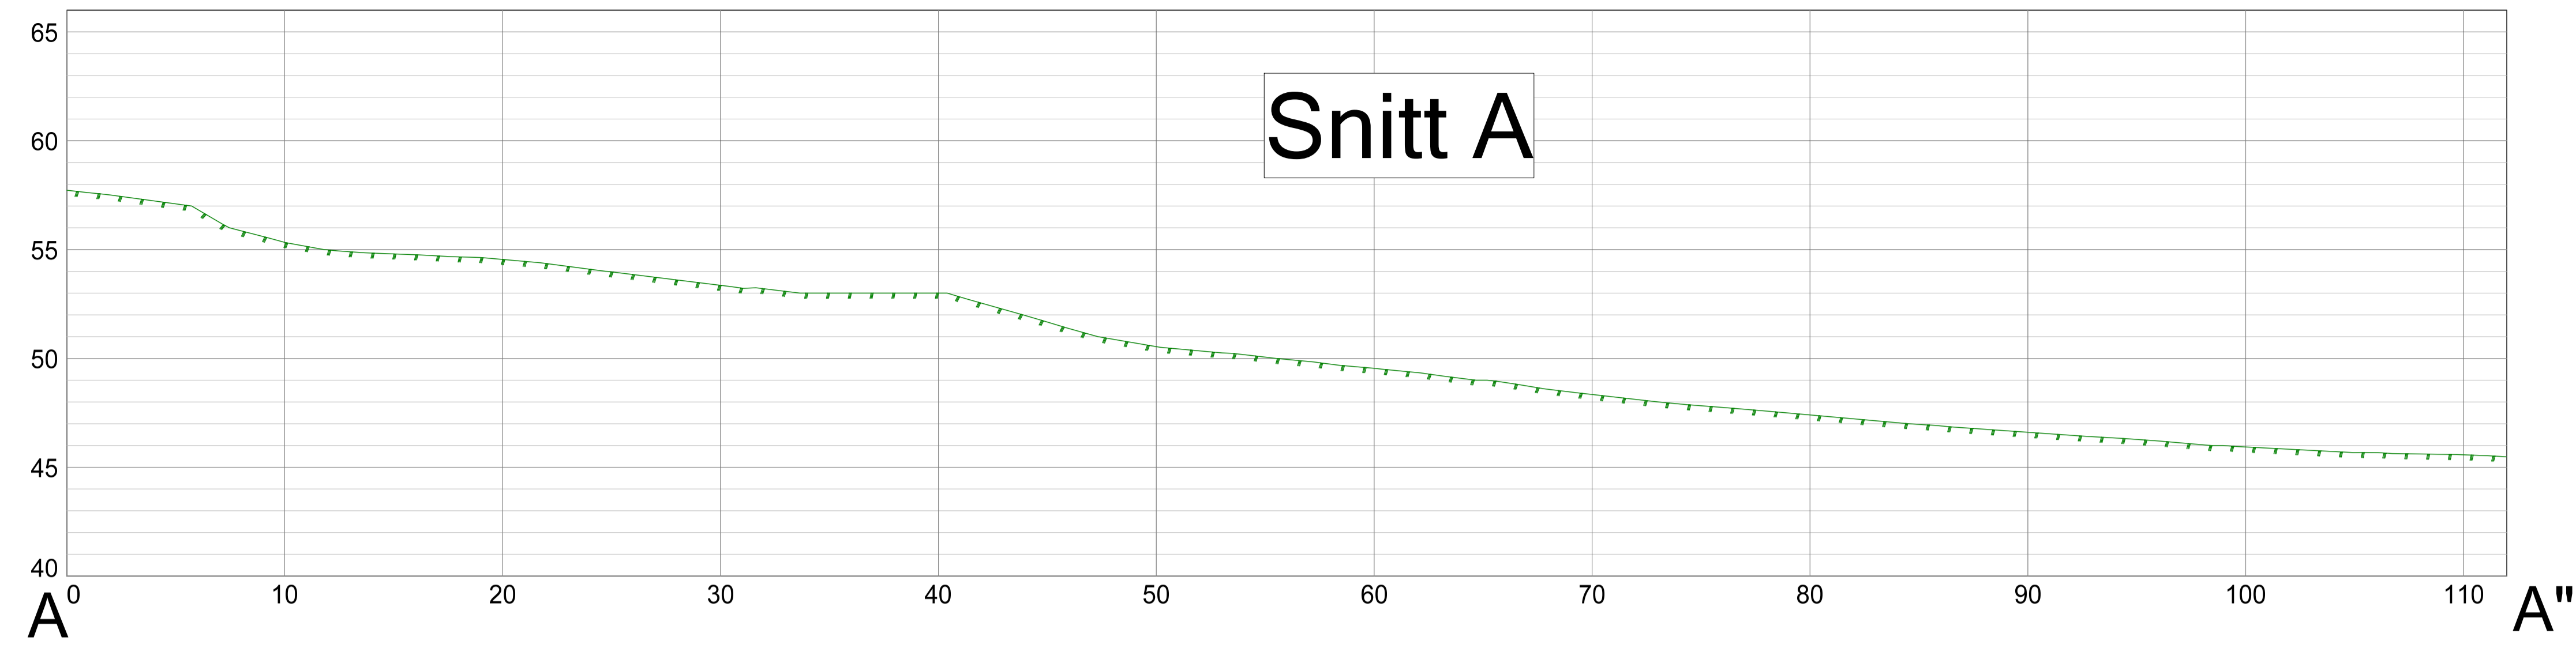
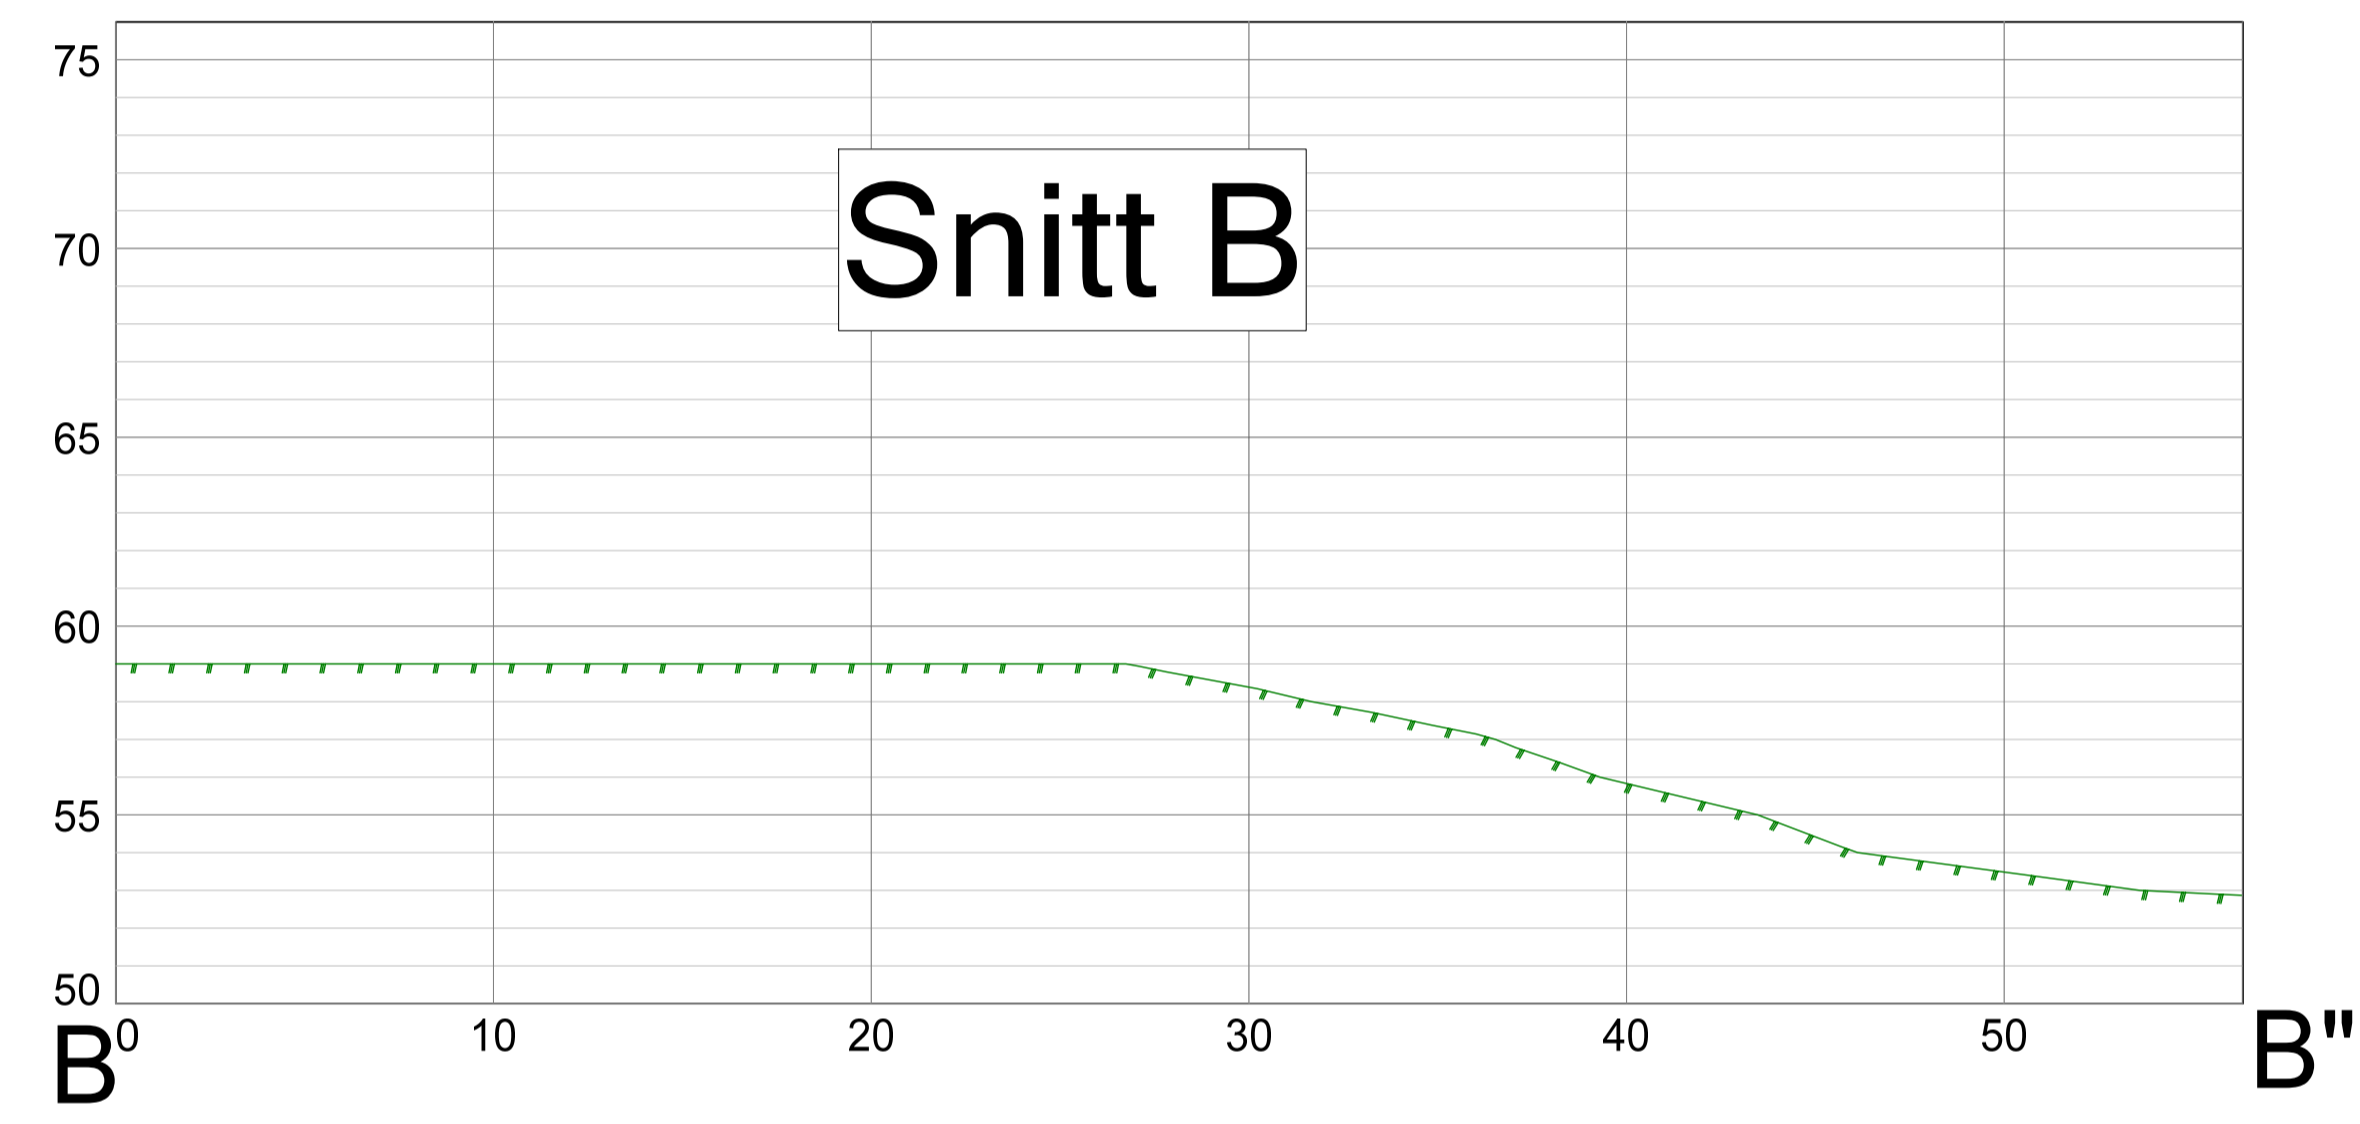
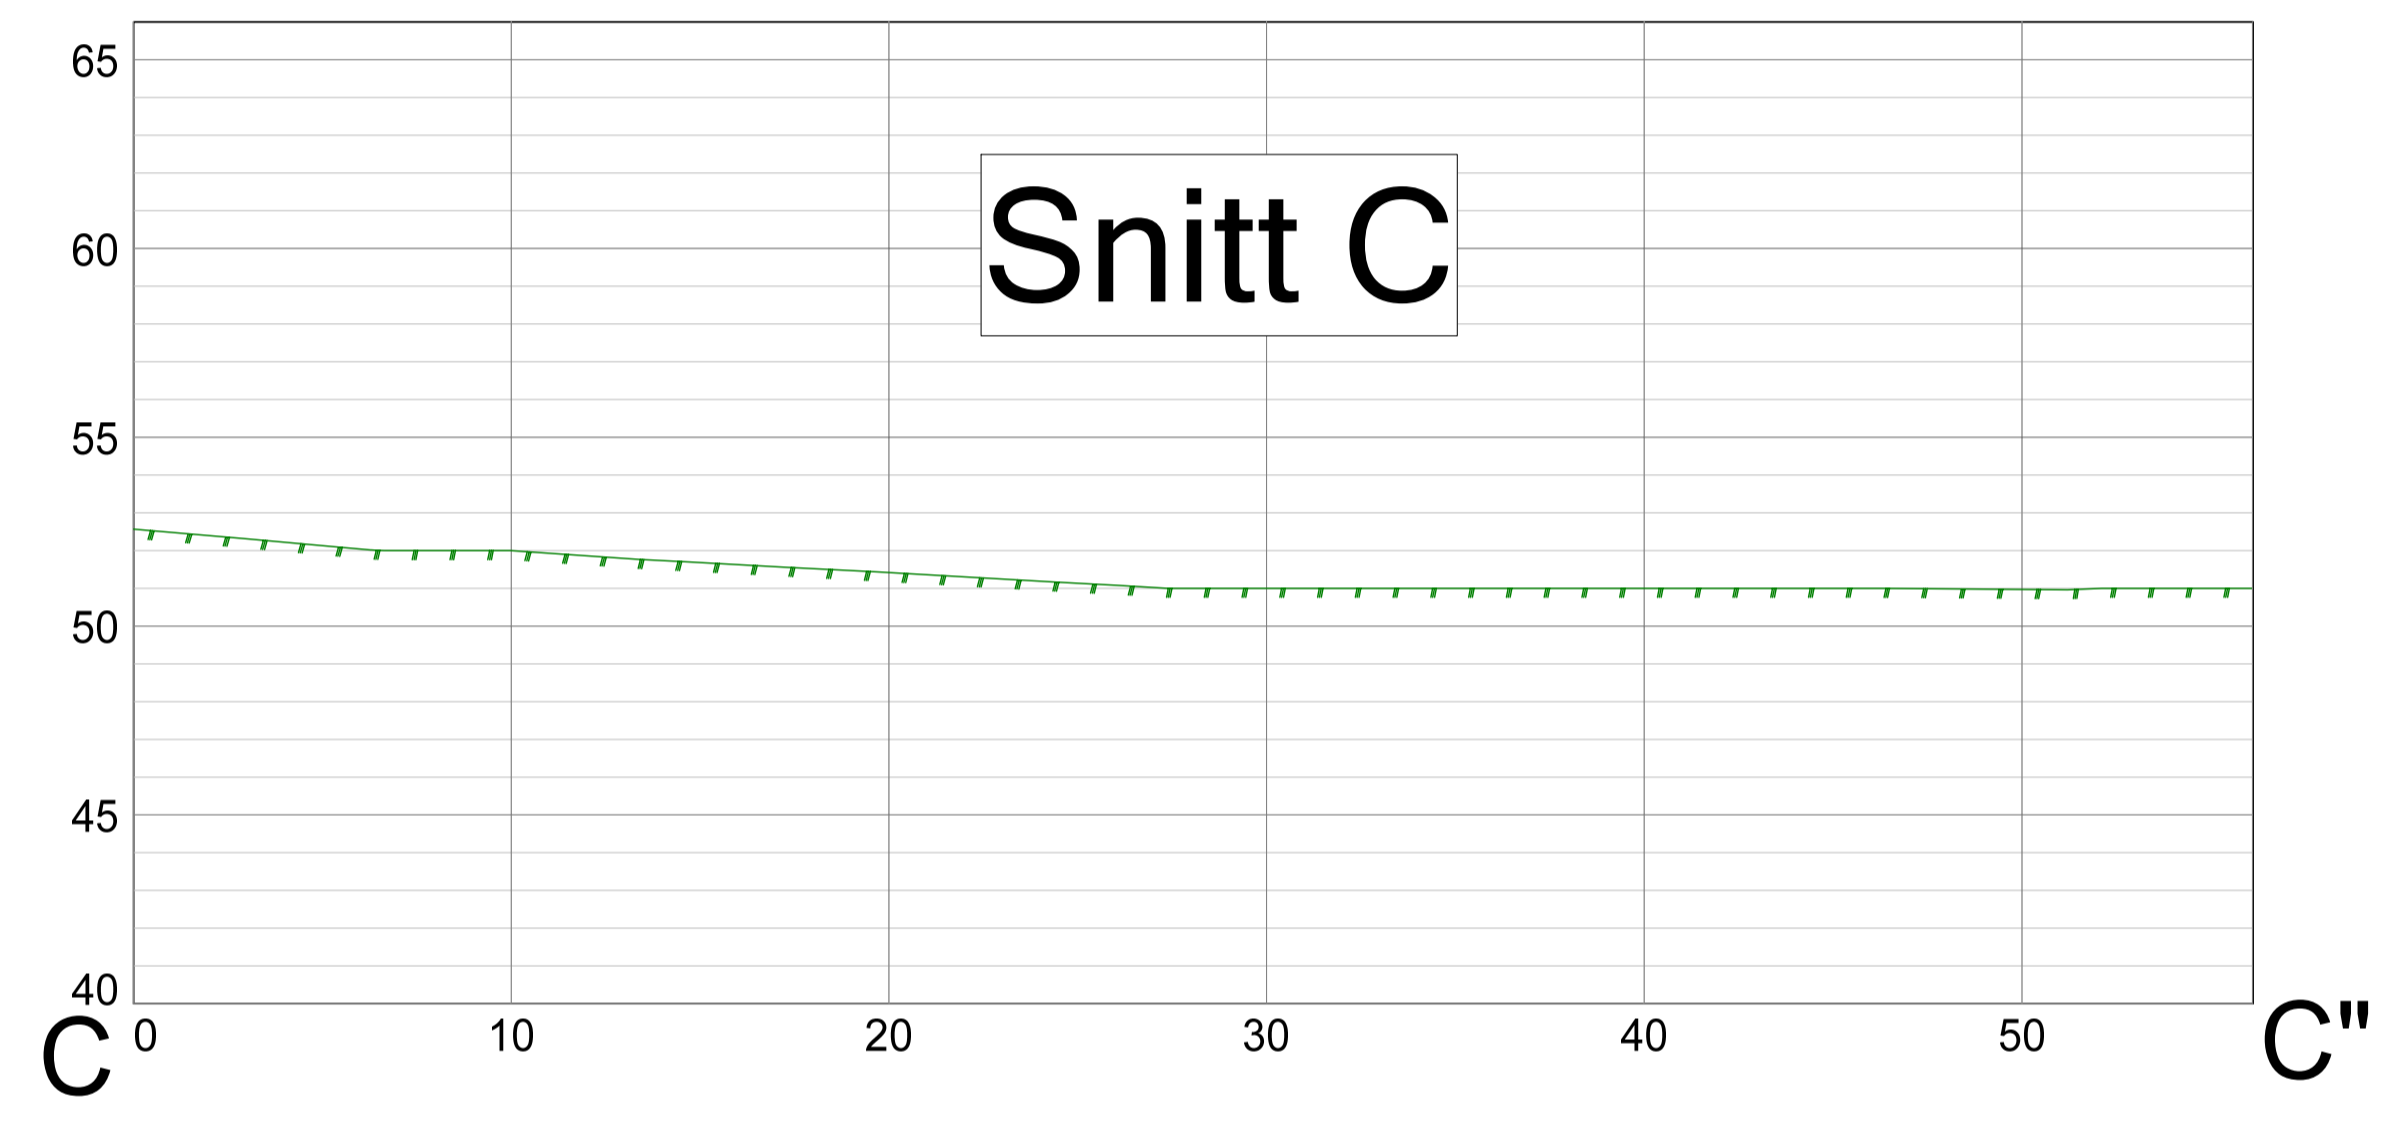
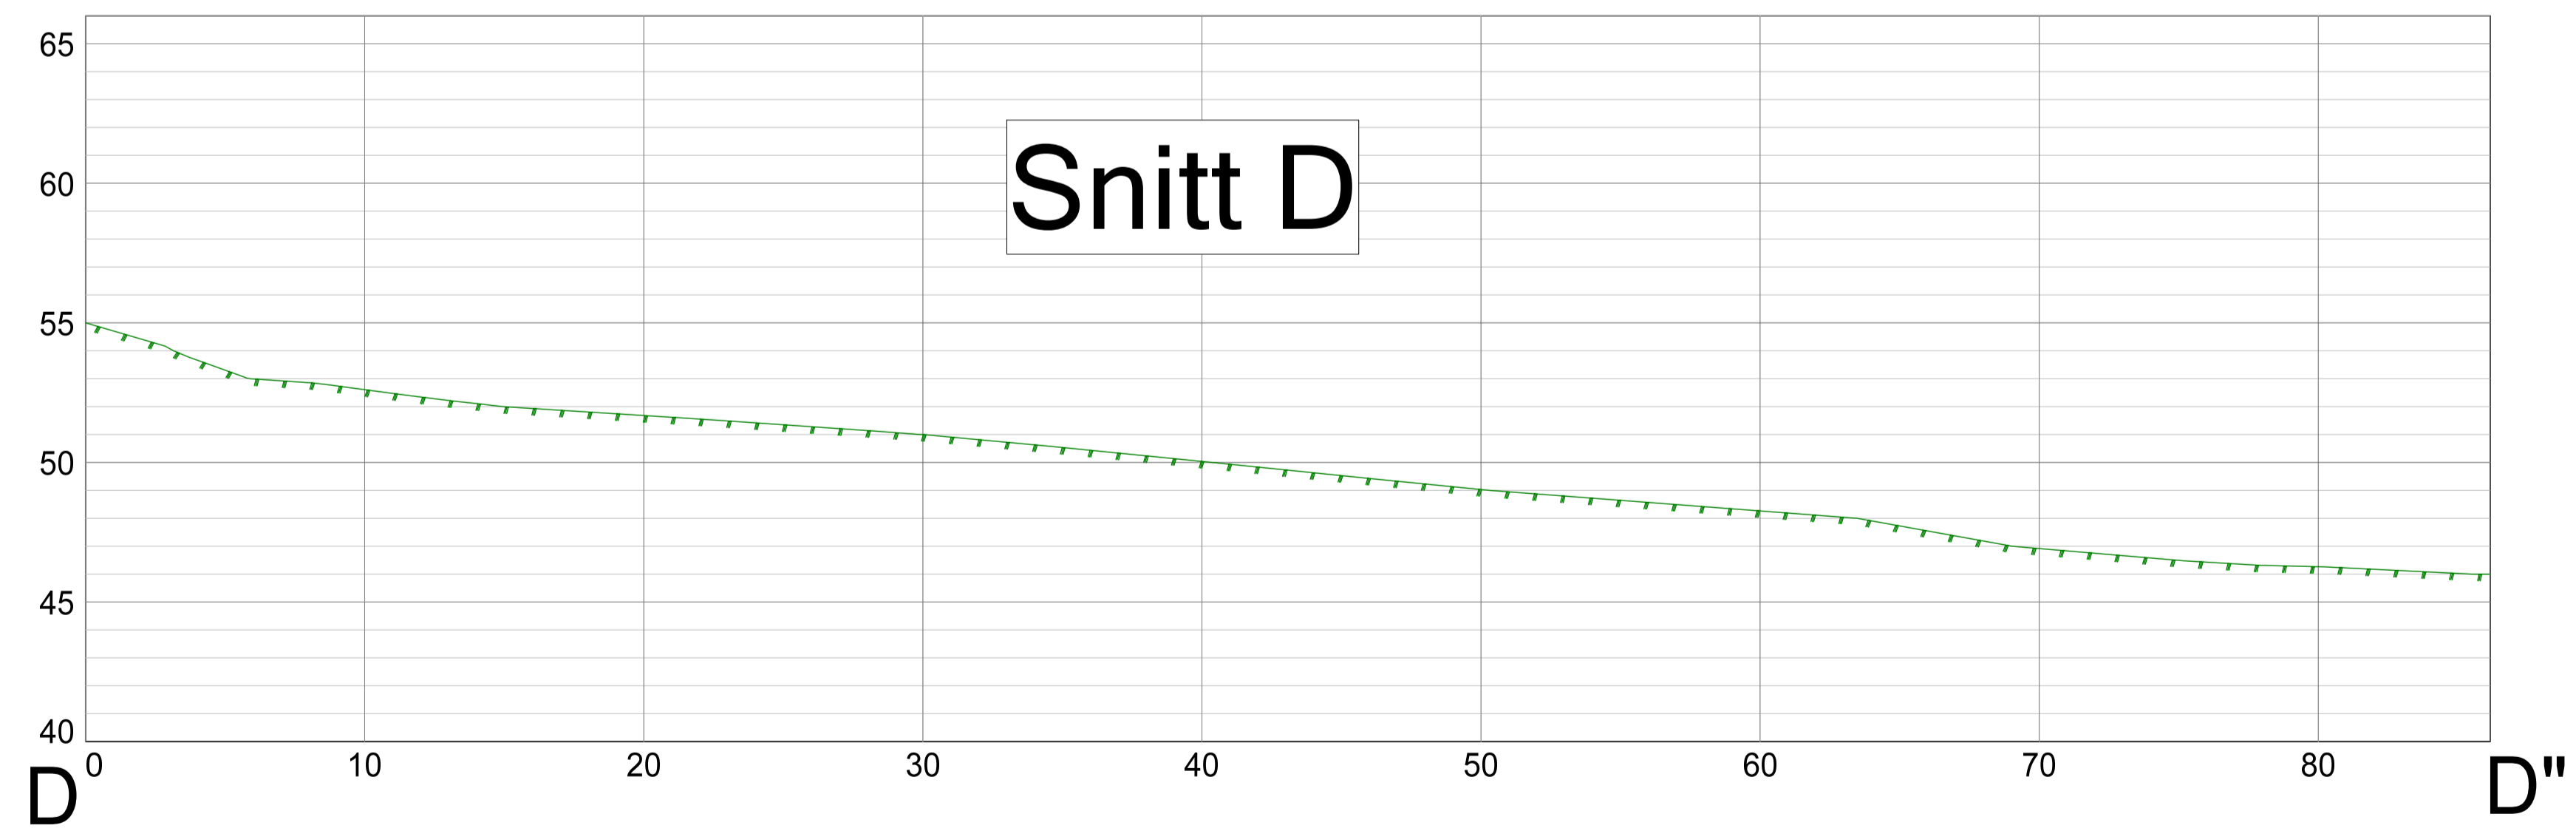
Snitt A er tatt i nord, retning sørøst – nordvest, og viser at terrenget heller slakt nedover i retning nordvest. Skråningshelningen er ca. 1:10 og høydeforskjellen er på ca. 11 m. Det er registrert berg i dagen langs hele snittet.

Snitt B er også tatt i nord, retning sør – nord. Her er terrenget flatt lengst sør, men mot nord faller det av ut mot et jorde. Skråningshelningen er ca. 1:4 over en høydeforskjell på ca. 6 m. Det er registrert berg i dagen i sør, i nedre del av skråningen er dybden til berg ukjent, men prøvegravingen viser at det er sand med mektighet på 2 m under terreng.

Snitt C er tatt i sør, retning nordvest – sørøst. Terrenget er forholdsvis flatt, med terrenghelning på ca. 1:30 over en høydeforskjell på 1 m. Det er registrert berg i dagen nordvest i snittet. I sørvest ble det under prøvegravingen registrert sand 2 m under terreng, berg ble ikke påtruffet.

Snitt D er også tatt i sør, retning nordvest – sørøst. Terrenget heller slakt nedover i retning sørvest. Skråningshelningen er ca. 1:10 og høydeforskjellen er ca. 9 m. Det er registrert berg i dagen nordvest i snittet. I sørvest ble det under prøvegravingen registrert sand 2 m under terreng, berg ble ikke påtruffet.
