Storøykilen naturutbedring – delprosjekt overløp

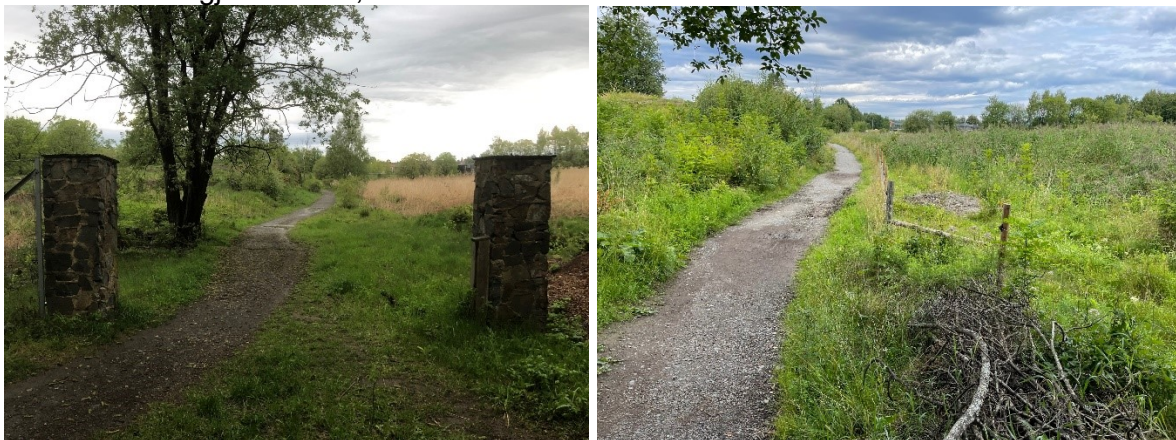
Før tiltaket ble gjennomført, så det slik ut sommerstid:

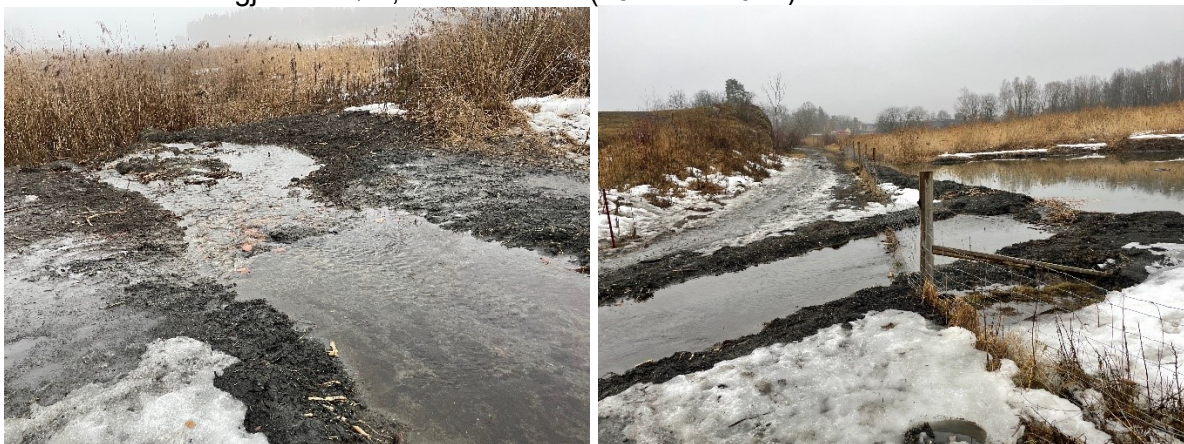
Etter at tiltaket er gjennomført, ser det slik ut (13. mars 2024):

1. BirdLife AB ønsker at overløpet/bekken skal være en integrert del av våtmarken. Den skal knytte den indre og ytre delen av våtmarken sammen på en naturlig måte, med størst mulig økologisk og estetisk verdi. I dag renner vannet over turstien, som i praksis er en gammel veifylling av stein og grus. Vi frykter at vannet over tid vil grave seg ned i veien og skape en uohensiktsmessig dyp ravine.

2. Det er også en sprekke i demningskanten mot Isfugldammen, forårsaket av erosjon fra vannstrømmen, slik at vannstanden i dammen og våtmarken i dag er 15 cm lavere enn ønskelig.
3. Vi er pålagt både av Statsforvalter og Bærum kommune å sikre at turstien fremdeles er farbar, også med barnevogn og rullestol. Dette krever etablering av en klopp/bro.

1. Selve overløpet må forsterkes med elvegrus/stein i bunnen for å sikre mot erosjon og at bekken graver seg ned i veifyllingen. Kantene på begge sider av bekken må påføres naturlig og stedege, næringsrik jord – og denne må beplantes med stedege våtmarksplanter. Dette for å sikre mot erosjon, og for å gjøre overløpet til en naturlig ferdselsåre for dyr og fugler mellom ytre og indre våtmark.
2. Demningskanten må forsterkes med stein/sement og sprekken tettes.
3. Det må bygges/monteres en bro med rekkverk på den ene siden (eller begge) med minst 80 cm «lysåpning» slik at rullestoler og barnevogner lett kan passere. Brogulvet må ikke bli faretruende glatt når våt/sølete, og ha høy nok klaring over bekken til at broen ikke forskyves av is vinterstid.

BirdLife AB trenger faglige råd og en konkret plan både knyttet til erosjonssikring og øvrig preparering og beplantning av overløpet, slik at dette får størst mulig økologisk funksjon. For selve broen, har vi vurdert å kjøpe en (brukt) gitterbro av metall, av den typen man ser på byggeplasser, rullestolramper ved kjøpesentre, etc. Et alternativ er å få bygget en i tre. Sprekken i demningen må tettes etter at resten av demningskanten (som i dag ligger tørt) er forsterket med stein/sement.
