# Miljøprosjekt Isielva

Miljøprosjekt Isielva

Terje Bøhler - 19.04.2016

# Registreringsrapport (registrere avvik)

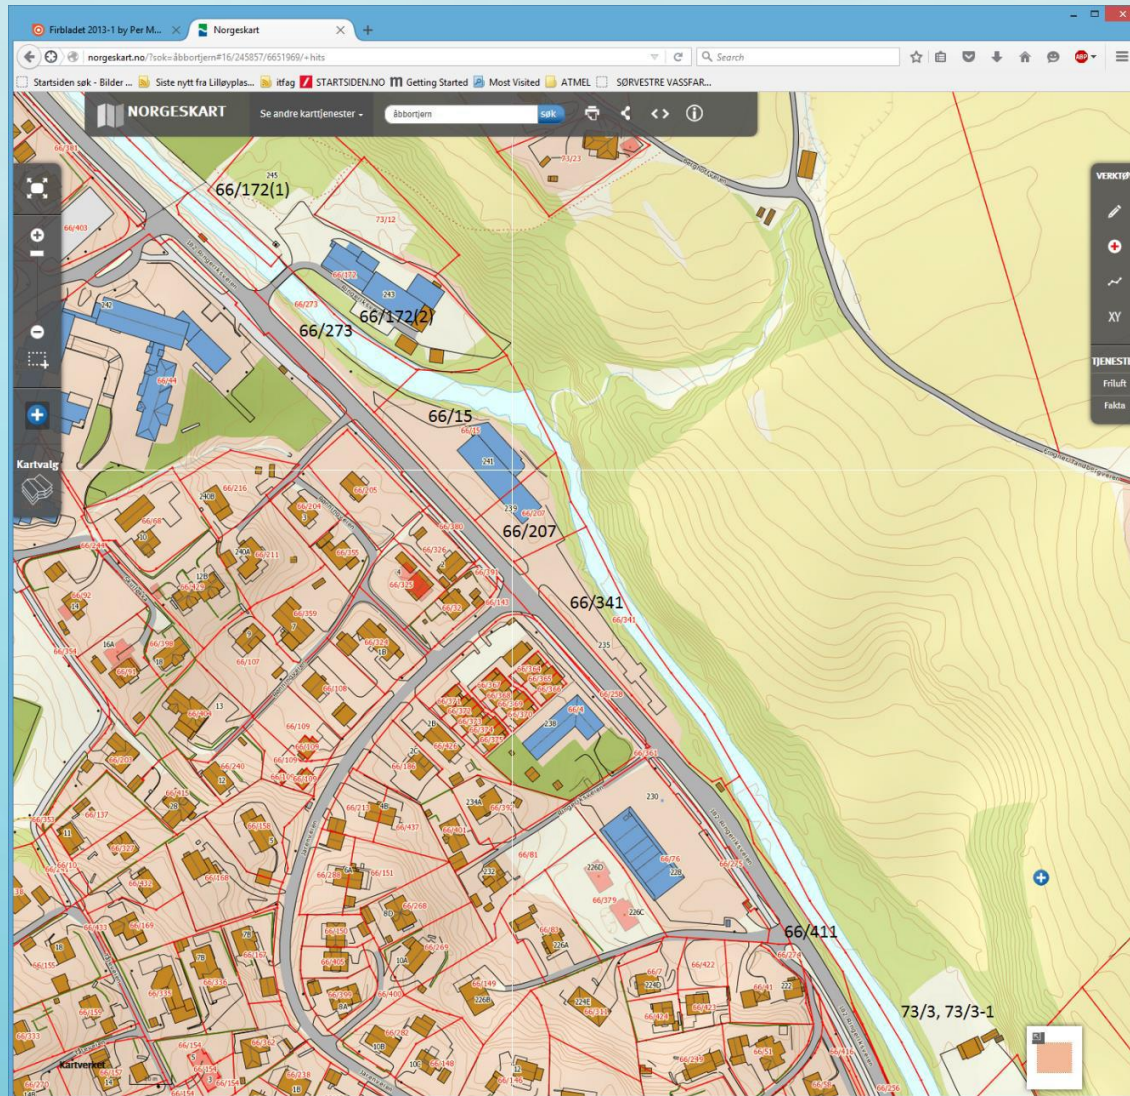
# Detaljert gjennomgang (10 delområder)

Gnr/Bnr: 66/15 (V). Adresse: Ringeriksveien 241 («Smedgård'n»). Virksomhet: Industri

1. (A) Asfaltert P-plass kun 10m til elv (bilde 5885, 7083)
2. (A) Inngrep i kantsonen: gressplen 2m fra elv, og ca. 2 meter fra elv til forstøtningsmur
3. (A) Inngrep i grønstrukturen (bygg kun 10 meter fra elv)
4. (B) All avrenning fra P-plassen i front av bygget kanaliseres i egen stor renne ut i elva (bilde 5886-5889)

Gnr/Bnr: 66/207 (V). Adresse: Ringeriksveien 239 («Smedgård'n»). Virksomhet: Industri

1. (A) Enkel adkomst til elv (bilde 5891, 5893)
2. (A) Manglende vegetasjon i kantsonen (bilde 5893)
3. (A) Asfaltert P-plass i grønstrukturen ca. 9 meter fra elva (bilde 5683, 7081)
4. (A) Inngrep i grønstrukturen: bygg kun 15 meter fra elv
5. (B) All avrenning fra P-plassen i front av bygget kanaliseres i egen stor renne ut i elva (bilde 5886-5889)
