# Miljøprosjekt Isielva

Miljøregistrering

Senatur ved Terje Bøhler har i 2015 og 2016, på oppdrag fra Bærum Elveforum, gjennomført en detaljert kartlegging av elvemiljøet langs Isielva. Prosjektets omfang er begrenset til å kartlegge de faktorer langs elveløpet som kan bidra til å påvirke elvemiljø og vannkvalitet på en uheldig måte. Det er så definert og listet avvik i forhold til «elvehelsemessige betraktninger», og ikke i forhold til gjeldende reguleringsbestemmelser.

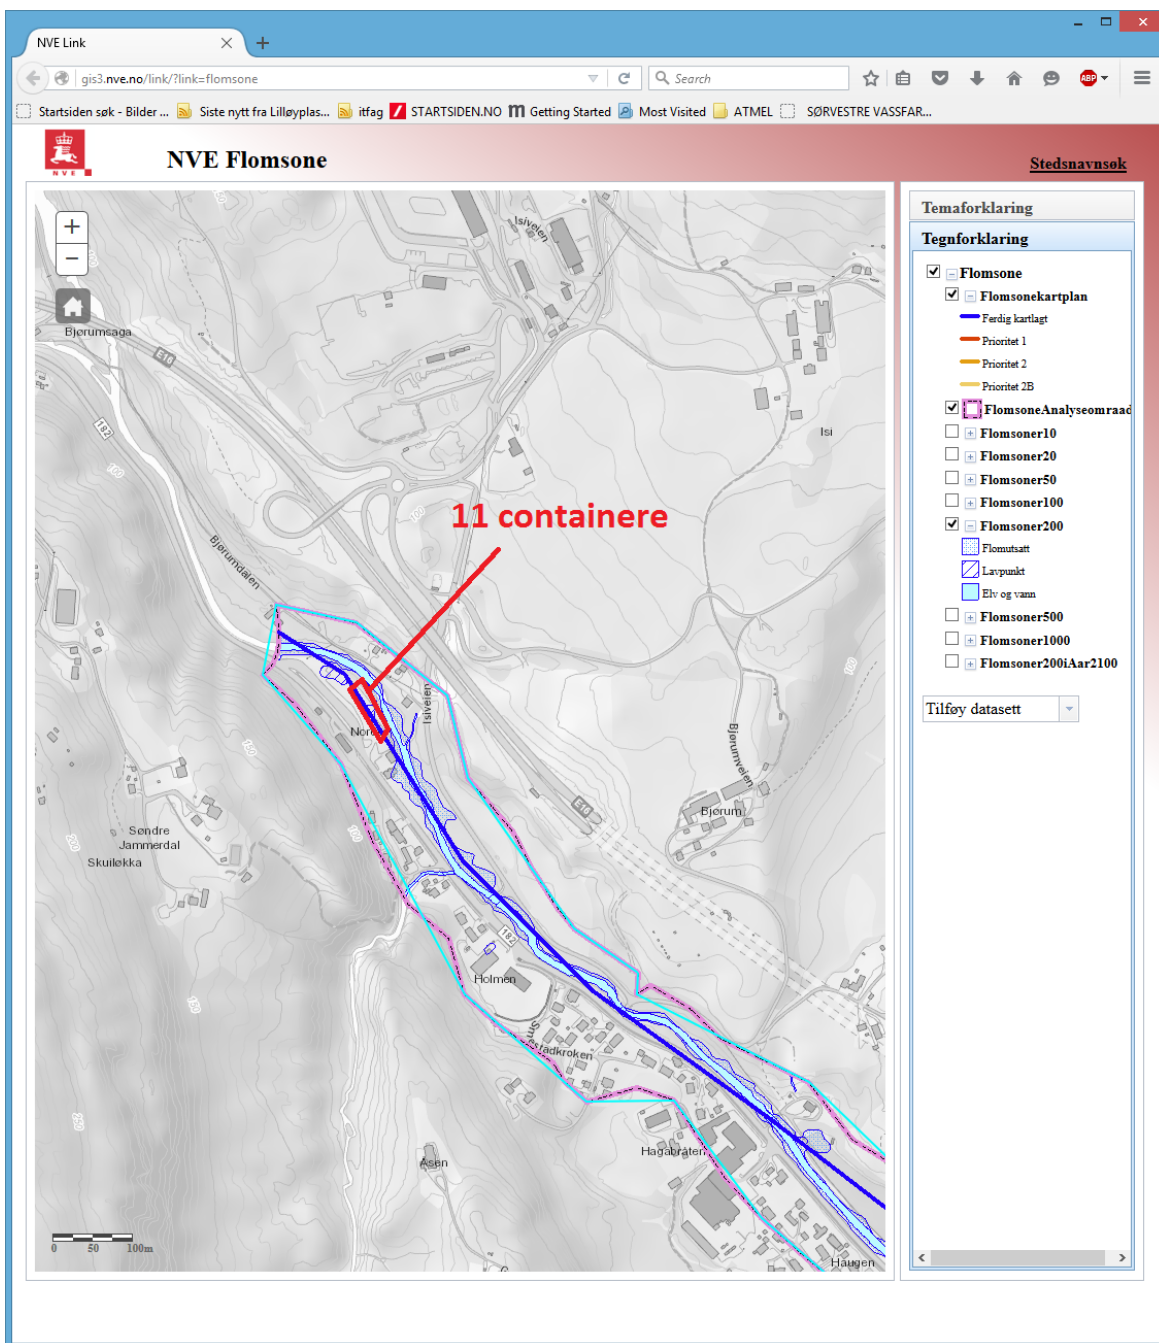
Figur 8. Flomsonekart for 200-årsflom fra Bjørum Sag og sørover, påtegnet containerplassering.

Store deler av Isielvas tilgrensende område ligger innenfor NVEs 200-års flomsone. I disse områdene vil større løse gjenstander være til stor fare for folk og eiendom nedstrøms i slike flomsituasjoner. Spesielt vil containere utgjøre en trussel. Antall containere plassert langs elva til enhver tid varierer en del.

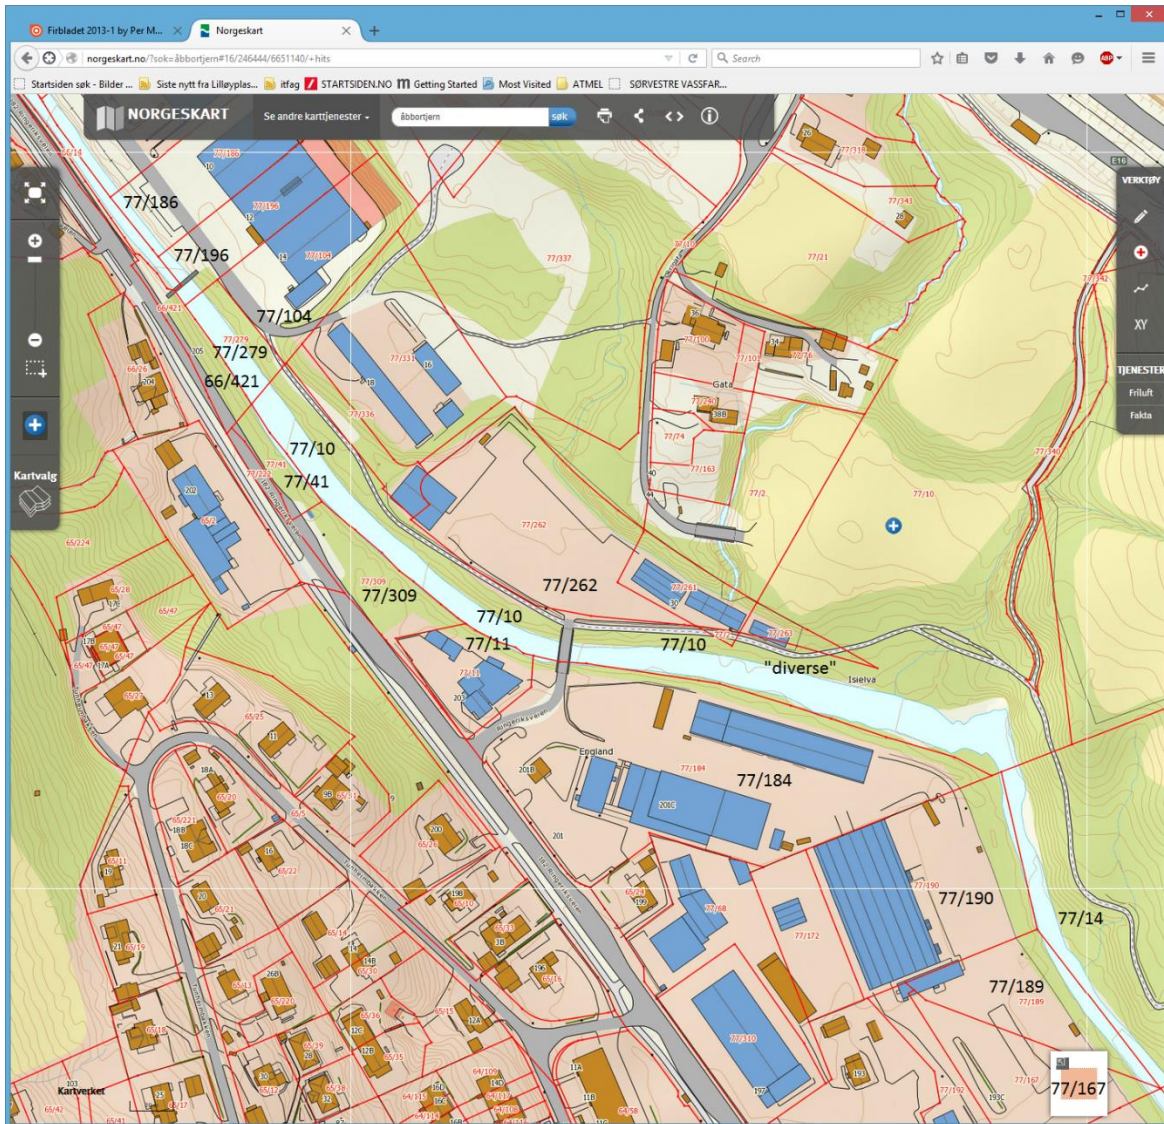
Figur 16. Delområde-06 ved England

1. Orange avrenning i ravine (bilde 5579-5583).

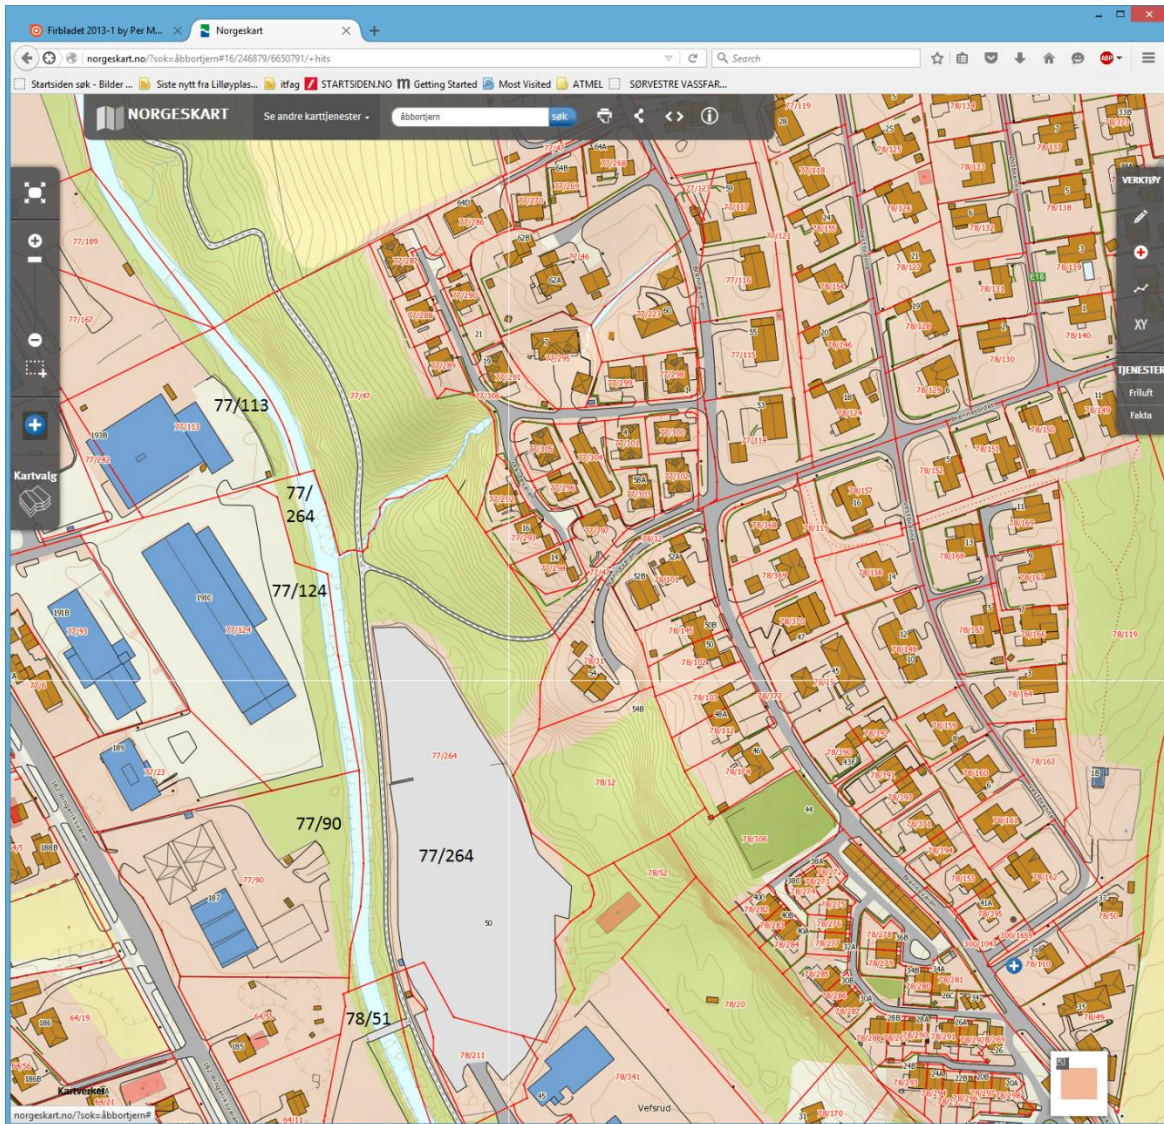
Figur 17. Delområde-07 mellom Gatahølen og Vefsrud

1. (A) Rør (jern) d=0.05meter (bilde 5567).
2. (A) Rør d=0.3 (bilde 5562-5565).
3. (A) Mulig nedgravd rør. Litt olje siger ut (bilde 5558-5561).
4. (A) Kantsoner kun 4-6 meter (bilde 6094-6097).
5. (A) Inngrep i grønnstruktur: langsgående gjerde 10 meter fra elva, og P-plasser 15m fra elv (bilde 6995-6997).
6. (A) Inngrep i grønnstruktur: «El. boks» og pumpehus < 20m fra elv.
