Miljøprosjekt Imsielva

Miljøregistrering

BÆRUM
ELVEFORUM

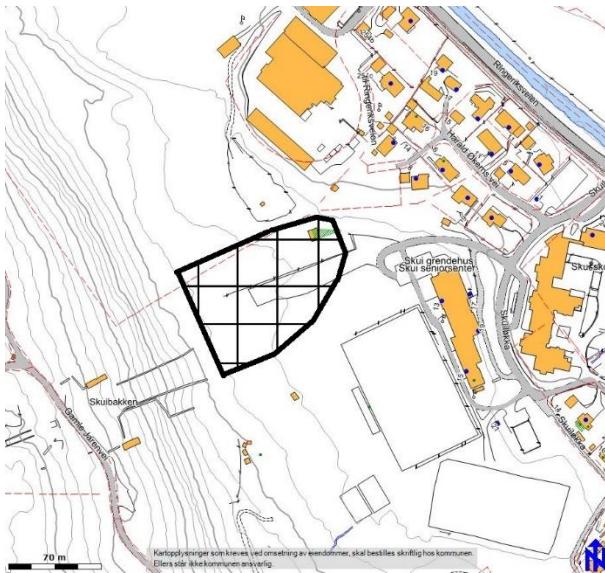
Figur 2. Fyllingen ved sletta ved Skuibakken. Fyllingen var antagelig i bruk fra 1957 til rundt midten av 1960-tallet.

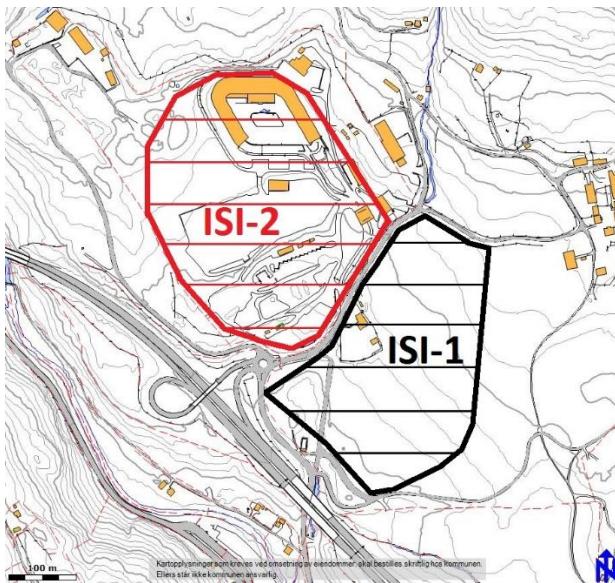
Figur 3. Fyllingene ved ISI.

ISI-1 var i bruk fra slutten av 1960-tallet til ca. 1972-1973.

I dag er det miljøstasjon her (ISI-2) med avfallssortering.

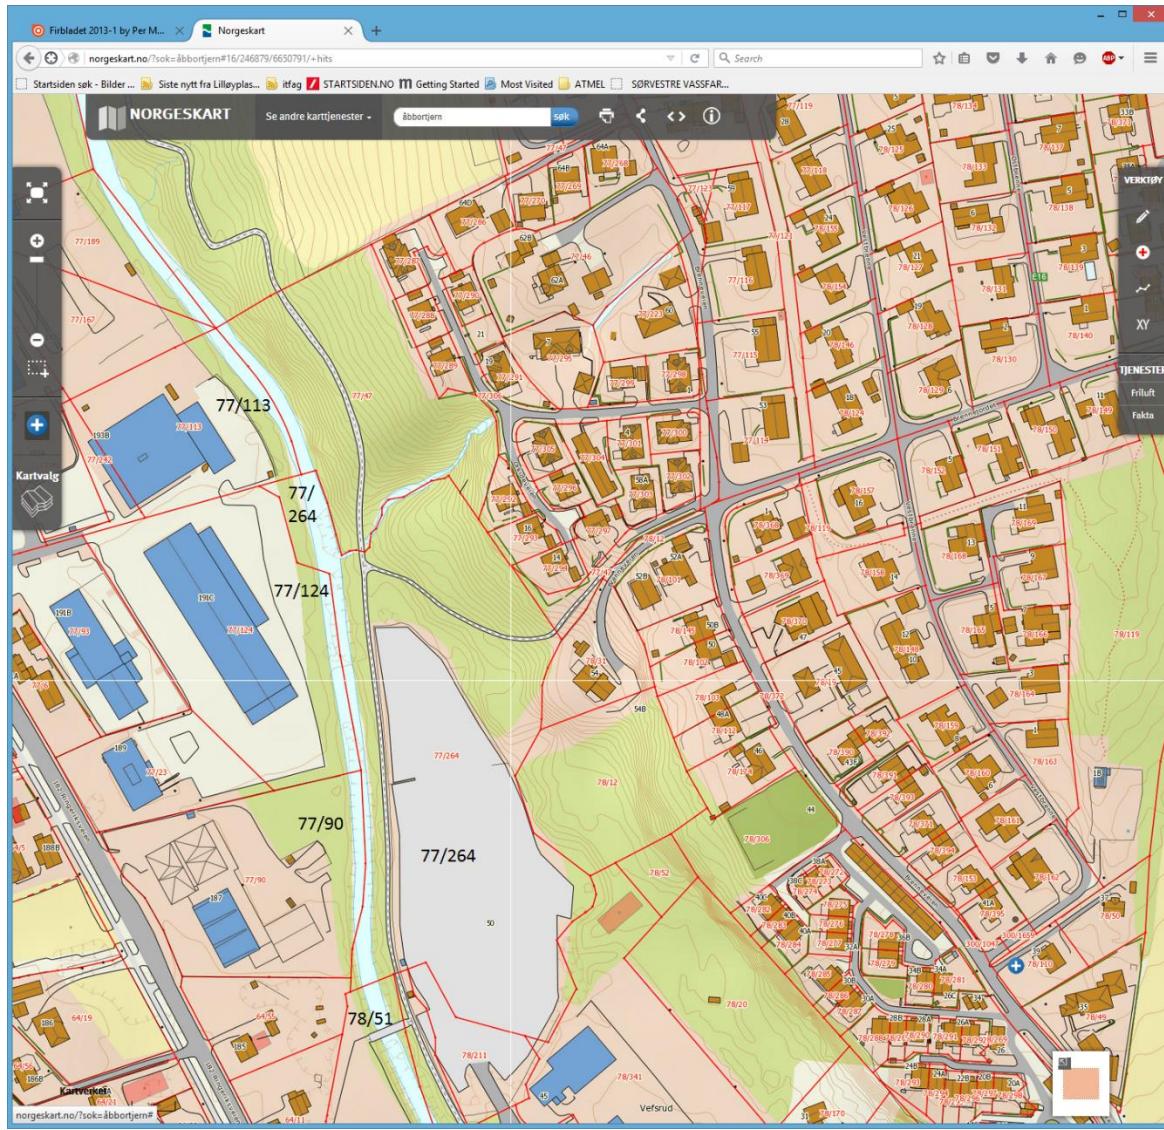
Figur 17. Delområde-07 mellom Gatahølen og Vefsrud

1. (A) Rør (jern) d=0.05meter (bilde 5567).
2. (A) Rør d=0.3 (bilde 5562-5565).
3. (A) Mulig nedgravd rør. Litt olje siger ut (bilde 5558-5561).
4. (A) Kantsoner kun 4-6 meter (bilde 6094-6097).
5. (A) Inngrep i grønnstruktur: langsgående gjerde 10 meter fra elva, og P-plasser 15m fra elv (bilde 6995-6997).
6. (A) Inngrep i grønnstruktur: «El. boks» og pumpehus < 20m fra elv.

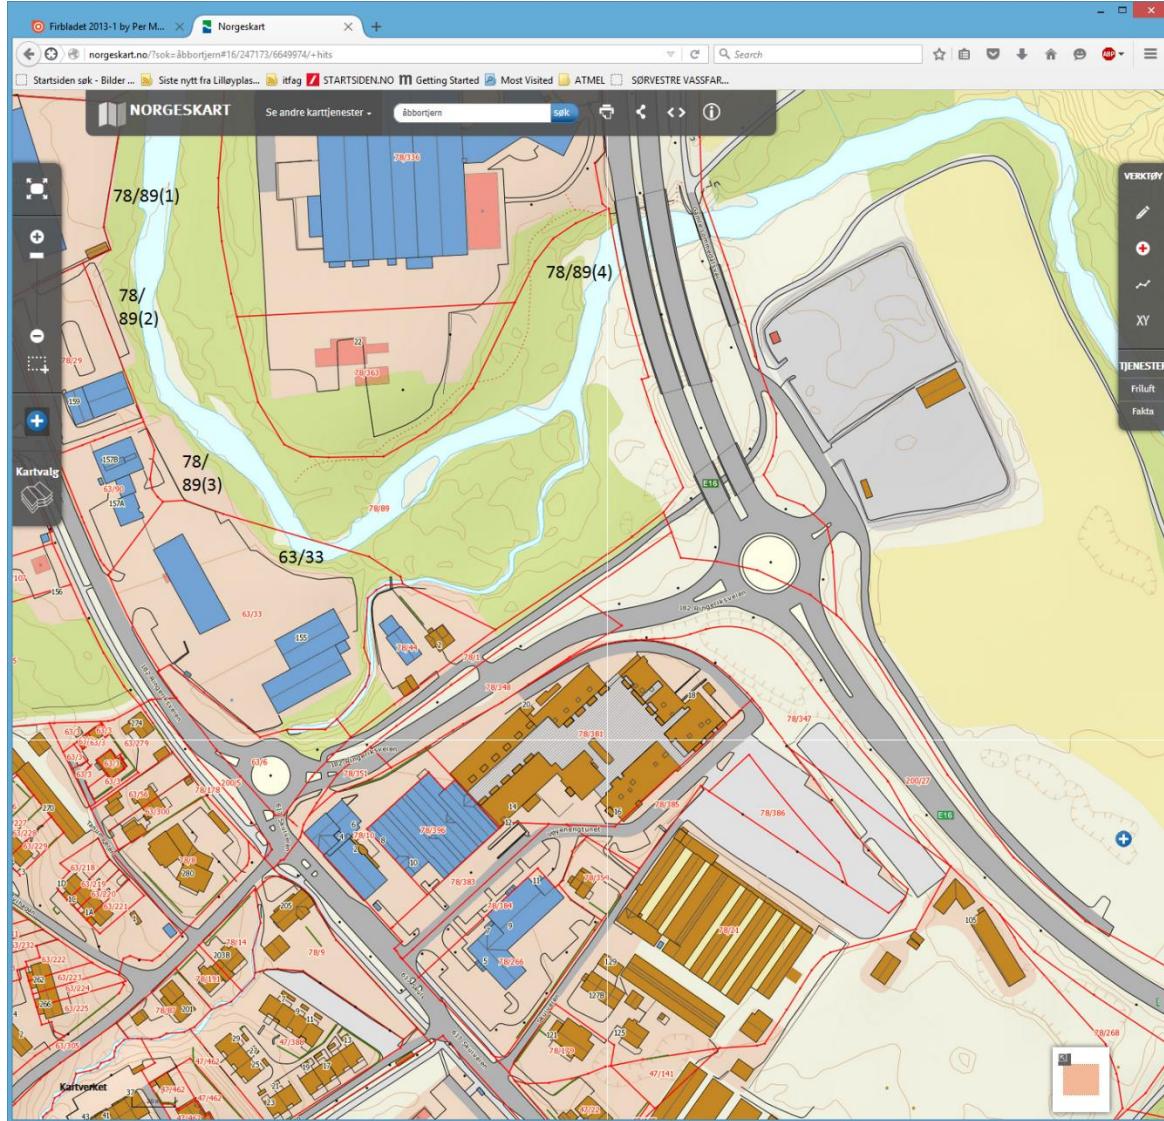
Figur 19. Delområde-09, flomlandet vest for Kølabrua (Vøyen bru)

Eiendommen 78/89 strekker seg bl.a. i et smalt belte/buffersone fra Holma Bru videre hele veien medstrøms til motorveibrua (tidligere kalt «Kølabrua» (Vøyen Bru)) som vist på kartet over.

I dette området er det mange avvik. Derfor splittes eiendommen «78/89» opp og behandles i lys av deres tilgrensende eiendom utenfor (sett fra elva).
