Miljøprosjekt Lomma

Miljøregistrering

BÆRUM
ELVEFORUM

BÆRUM
KOMMUNE

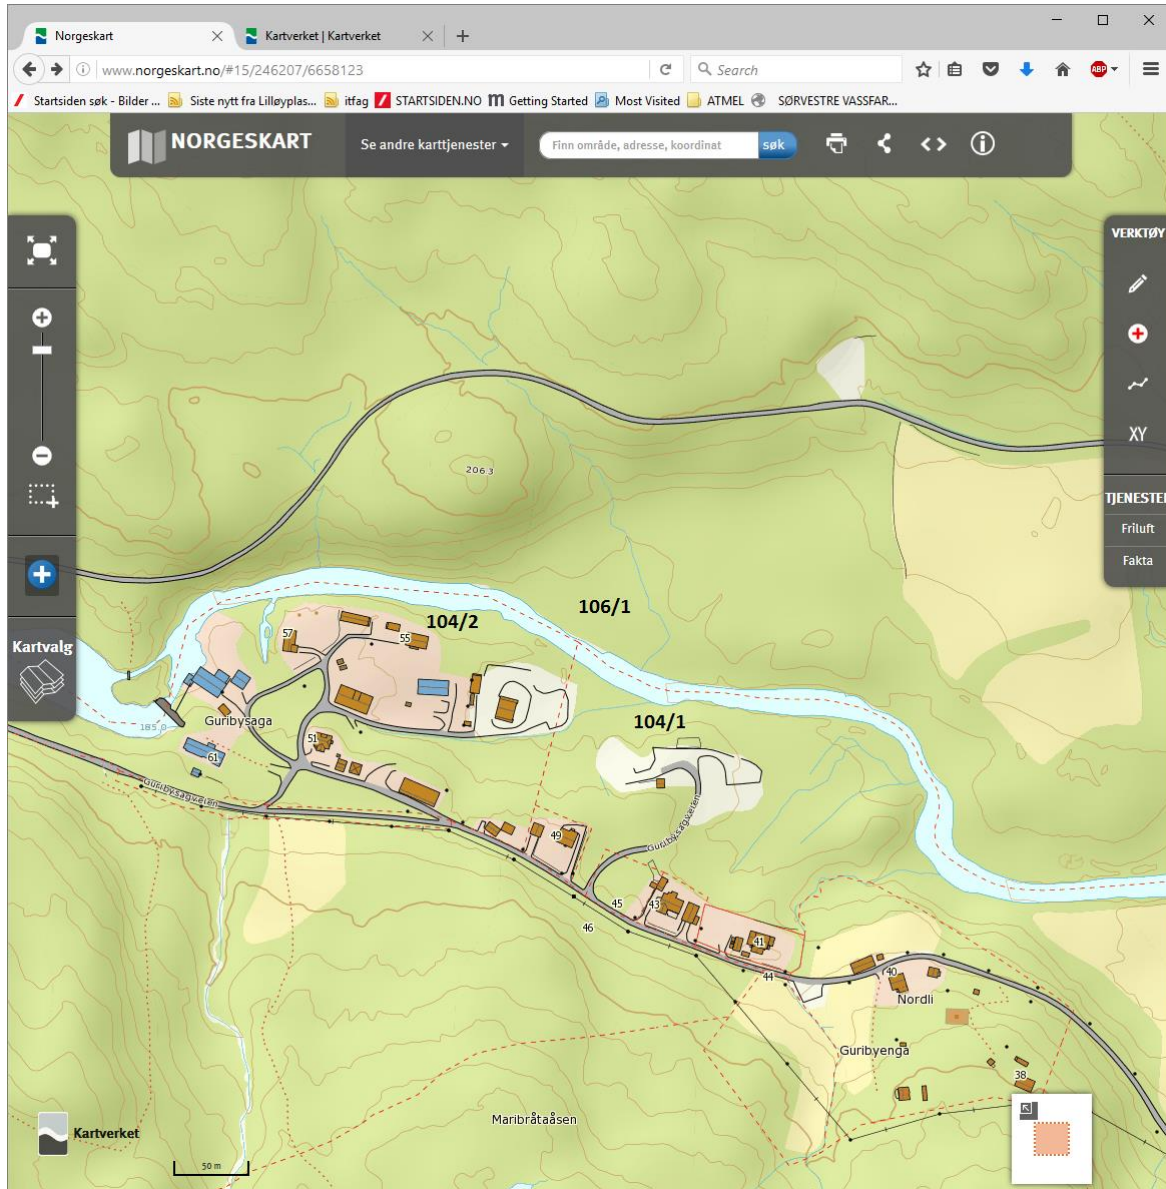
Figur 11. Hovedområde-01 (ved Guribysaga)

1. (B) Svartelistearter i grønnstrukturen (0-20m): *R

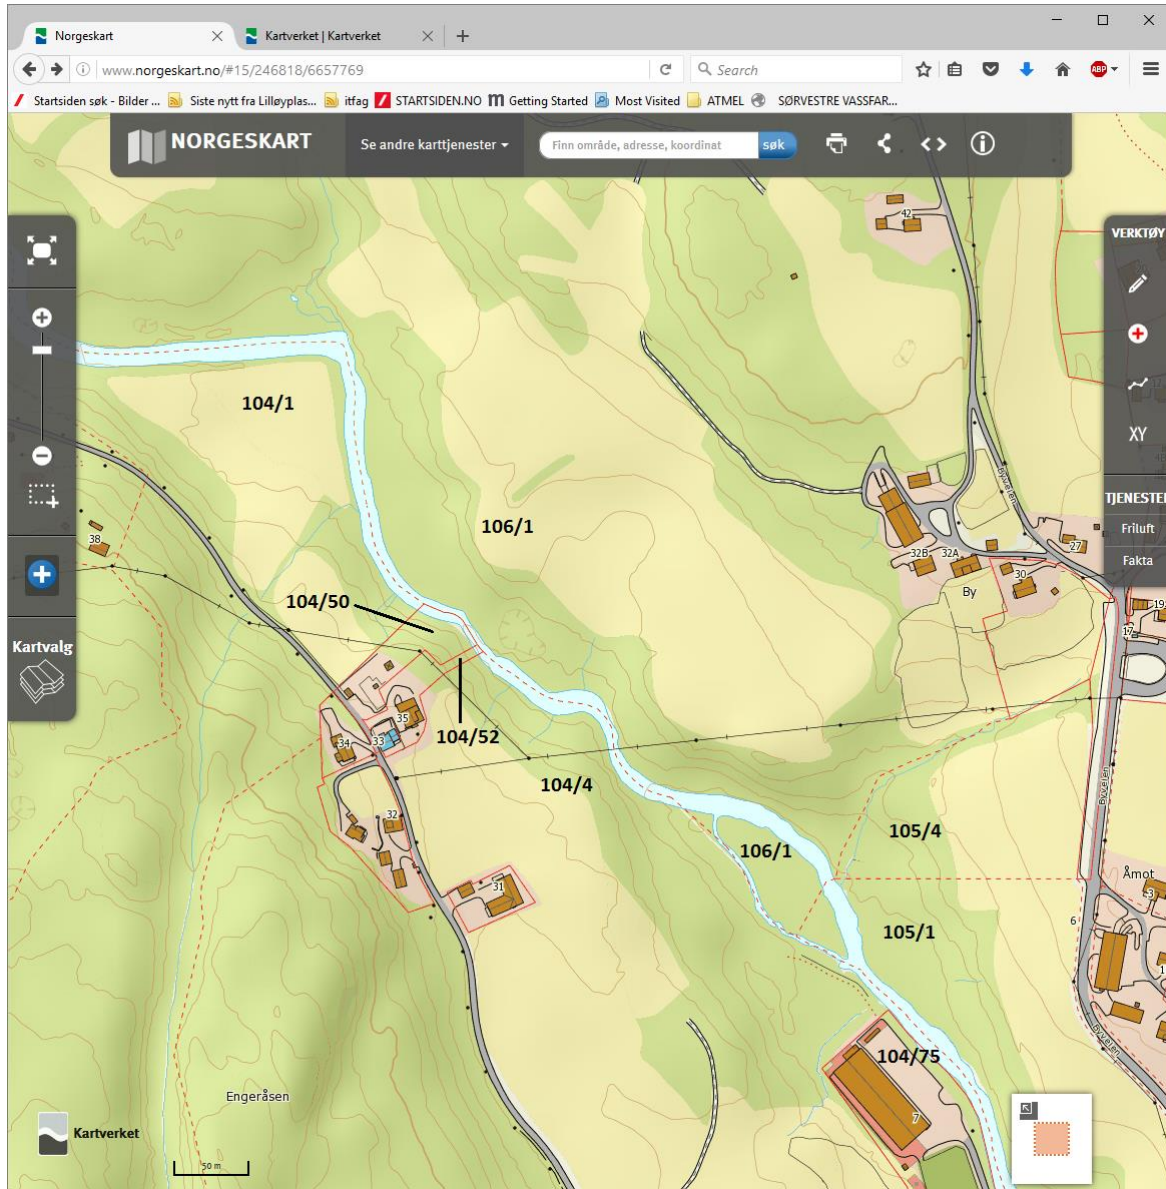
Figur 12. Hovedområde-02

1. (A) Grønn slange (d=3cm) og to elektriske ledninger (?) ut i elva (0468-0469).
2. (A) Sort slange (d=5cm) ut i elva (0468).
3. (A) Inngrep i grønnstrukturens 10m-20m: Utfylling mot elv ca. 20m i luftlinje fra elv (2702-2704)
4. (A) Henlagte masser i grønnstrukturen 0-20m: Gammel gårdsfylling m/div skrot ned mot elva (0469-0470).
5. (B) Annet til ulempe: Det er også et svært fuktig tilsig i hele skrenten fra eiendommen på toppen og ned mot elva (0470).
6. (B) Sjøppel og skrot i grønnstrukturen (20m).

1. (B) Svartelistearter i grønnstrukturen (0-20m): kanadagullris, rødhyll, *XX
2. (B) Annet til ulempe: Et fuktig tilsig i et 50-metersbelte ca. 50m nedstrøms område 4

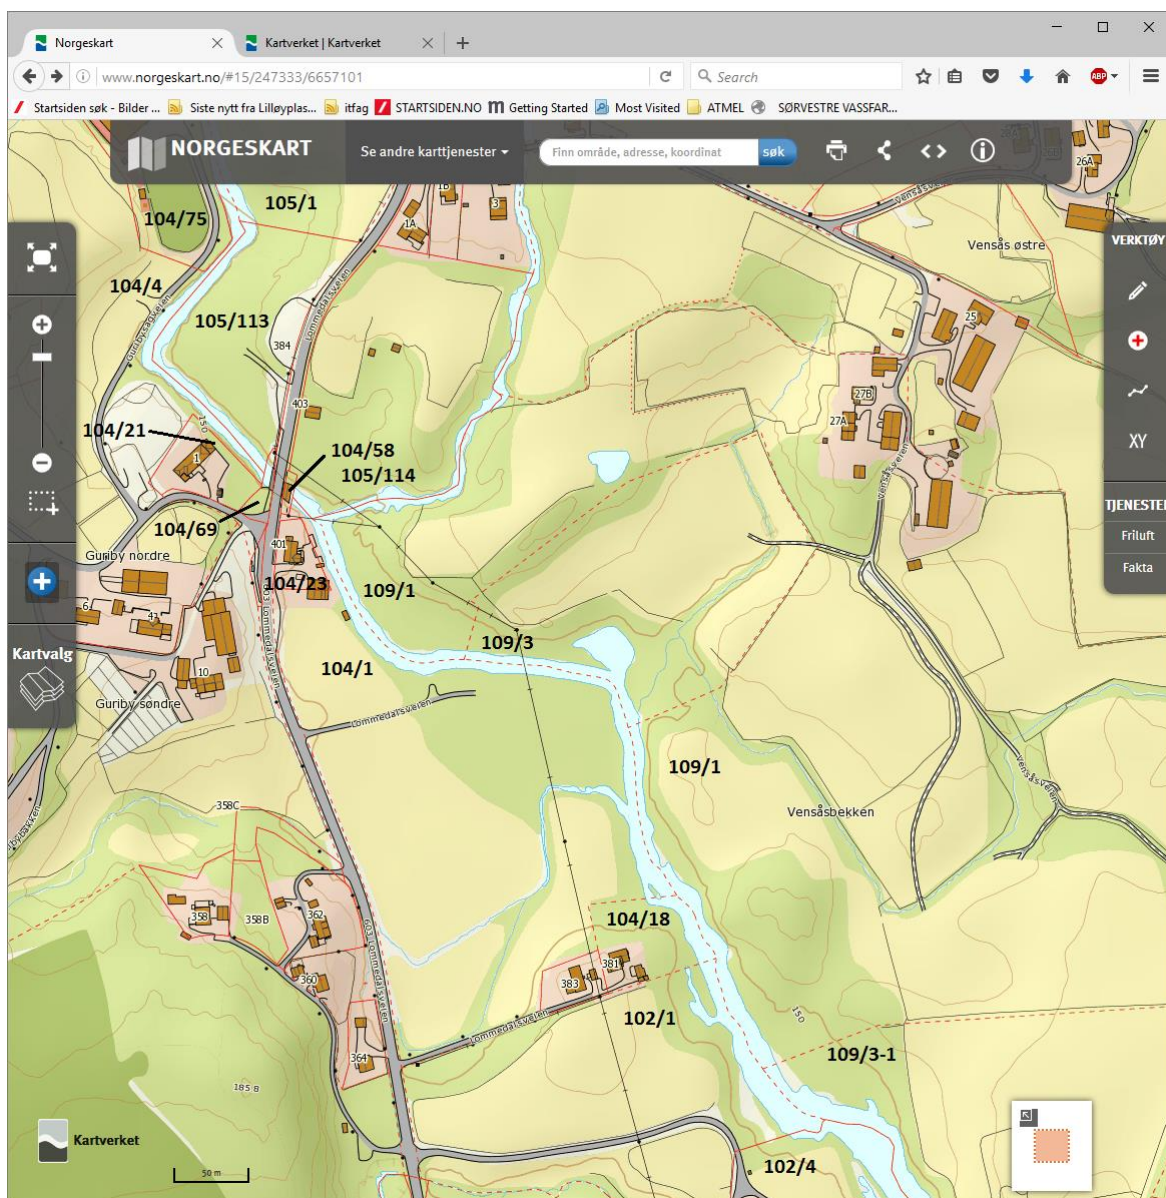
Figur 13. Hovedområde-03 (ved Guriby)

Kommentar: Forferdelige fyllinger.

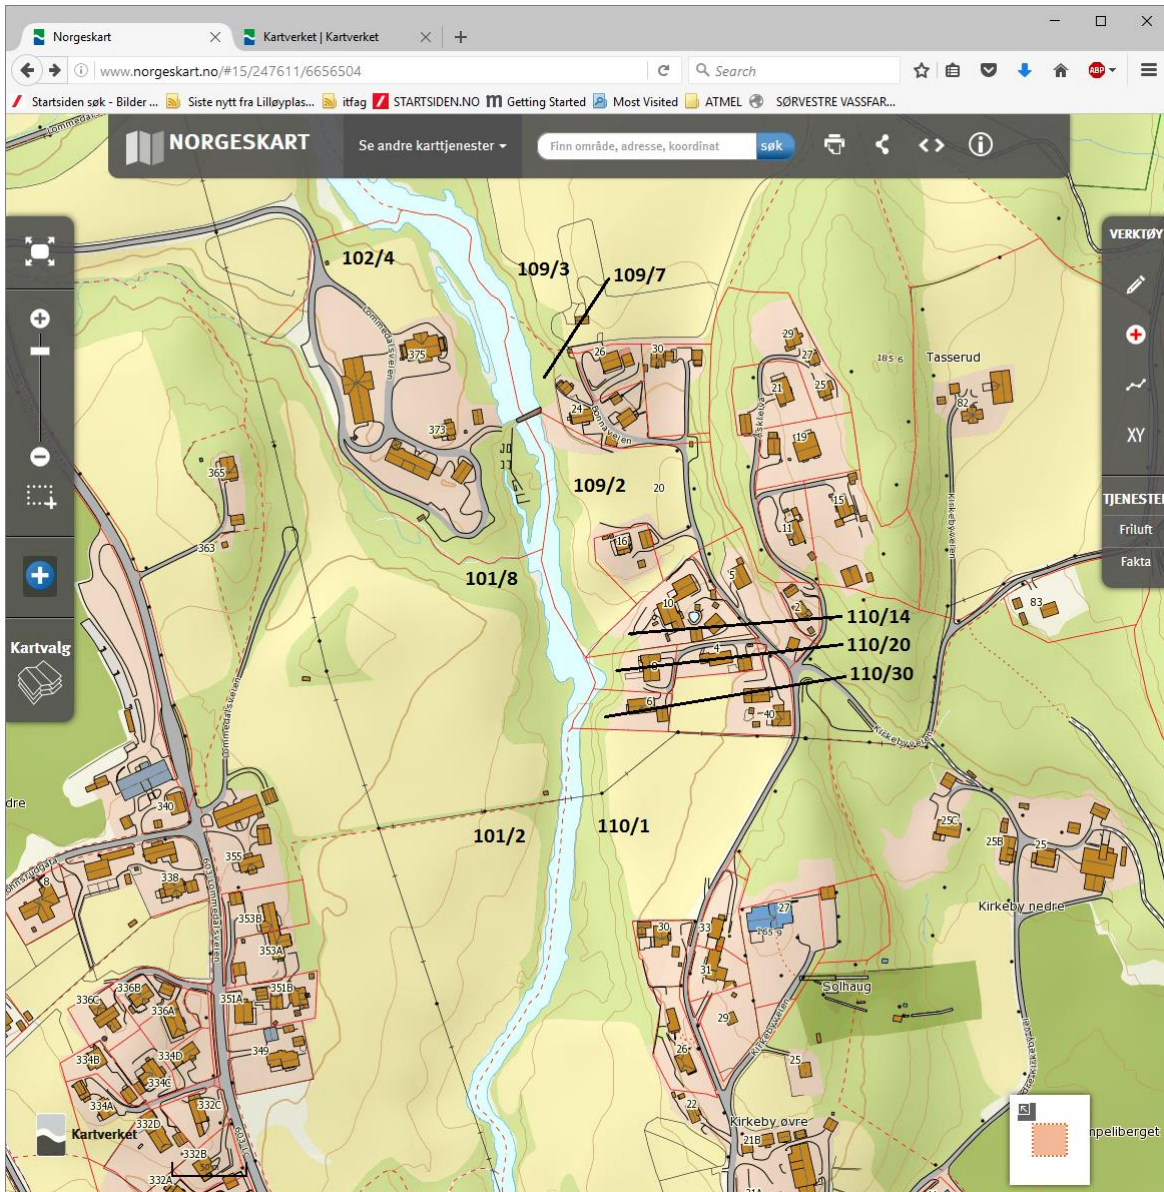
Figur 14. Hovedområde-04

1. (B) Svartelistearter i grønstrukturen (0-20m): alaskakornell (et 12m langt felt på «øya»),
*R

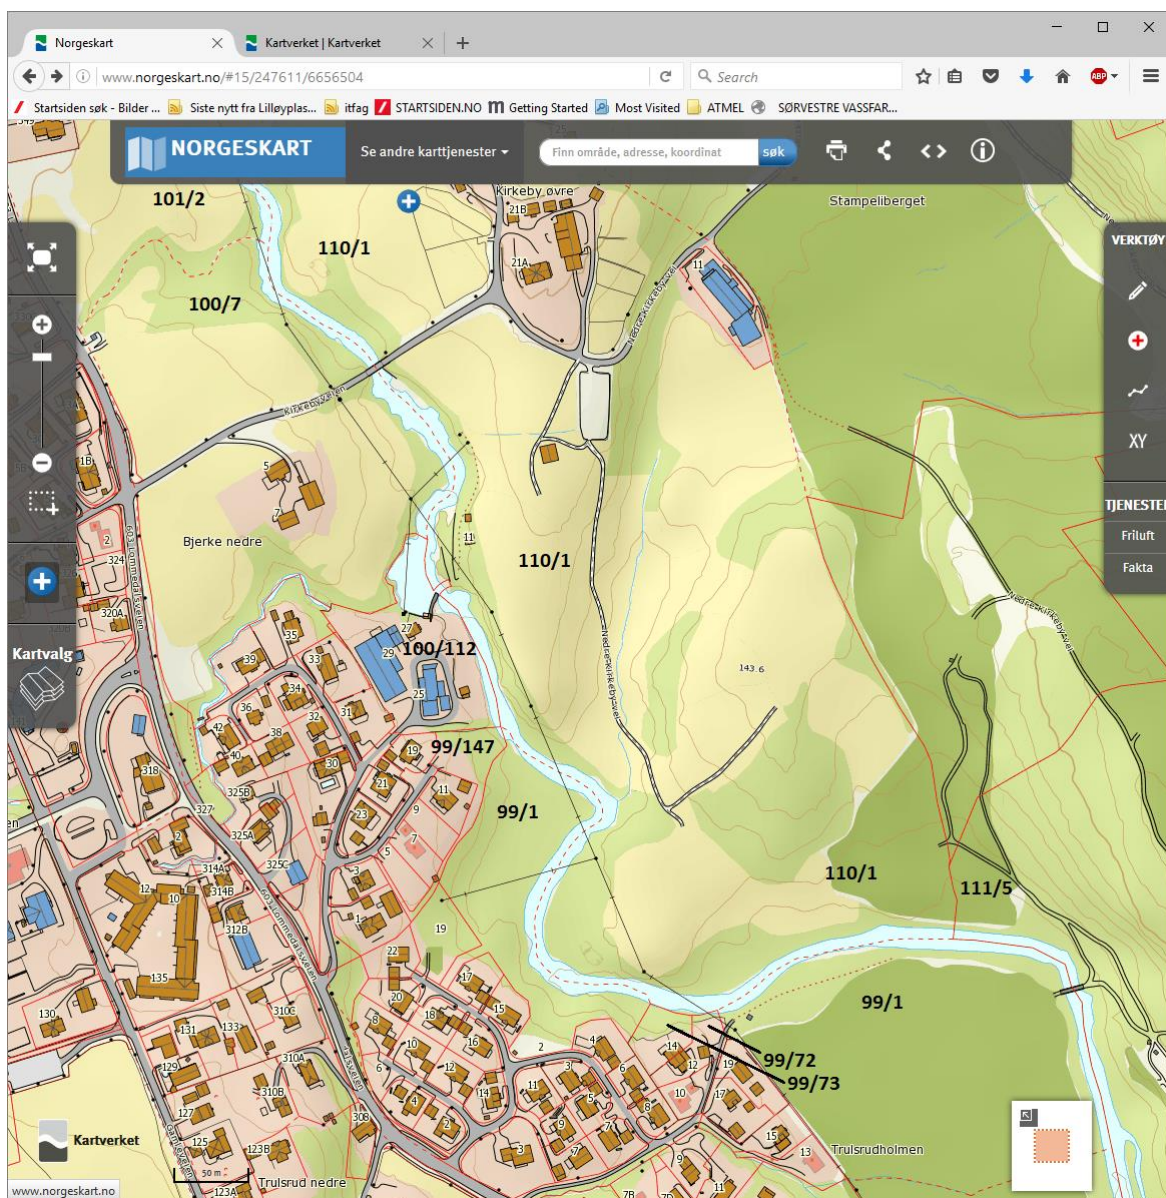
Figur 15. Hovedområde-05 (ved Kirkeby og golfbanen)

1. (A) Inngrep i grønnsstrukturens 10m-20m: Stedvis, i det 30m lange området der det dumpes hageavfall i elva – se under (0740-0742).
2. (A) Lett adkomst til elva med bil (0742).
3. (A) Henlagte masser i grønnsstrukturen 0-20m: Et 30-40 meter langs område med «urene masser» er henlagt på flomvollen nordvest i området (er nærmest som en liten fylling å regne): Asphalt, teglstein, betong. De gamle flomvollene litt nedstrøms (dog oppstrøms fra brua) er av rene masser - kun stein (2672-2675).
4. (B) Hageavfall i kantsone: Hageavfall kastes rett ut i elva (0737-0741) i et strekk på 30m. Bl.a. rester av den svartelistede planten alaskakornell.
5. (B) Stedvis manglende vegetasjon i grønnsstrukturens 10-20 meters belte.
6. (B) Svartelistearter i grønnsstrukturen (0-20m): mongolspringfrø, skogskjegg, alaskakornell, kanadagullris, hagelupin

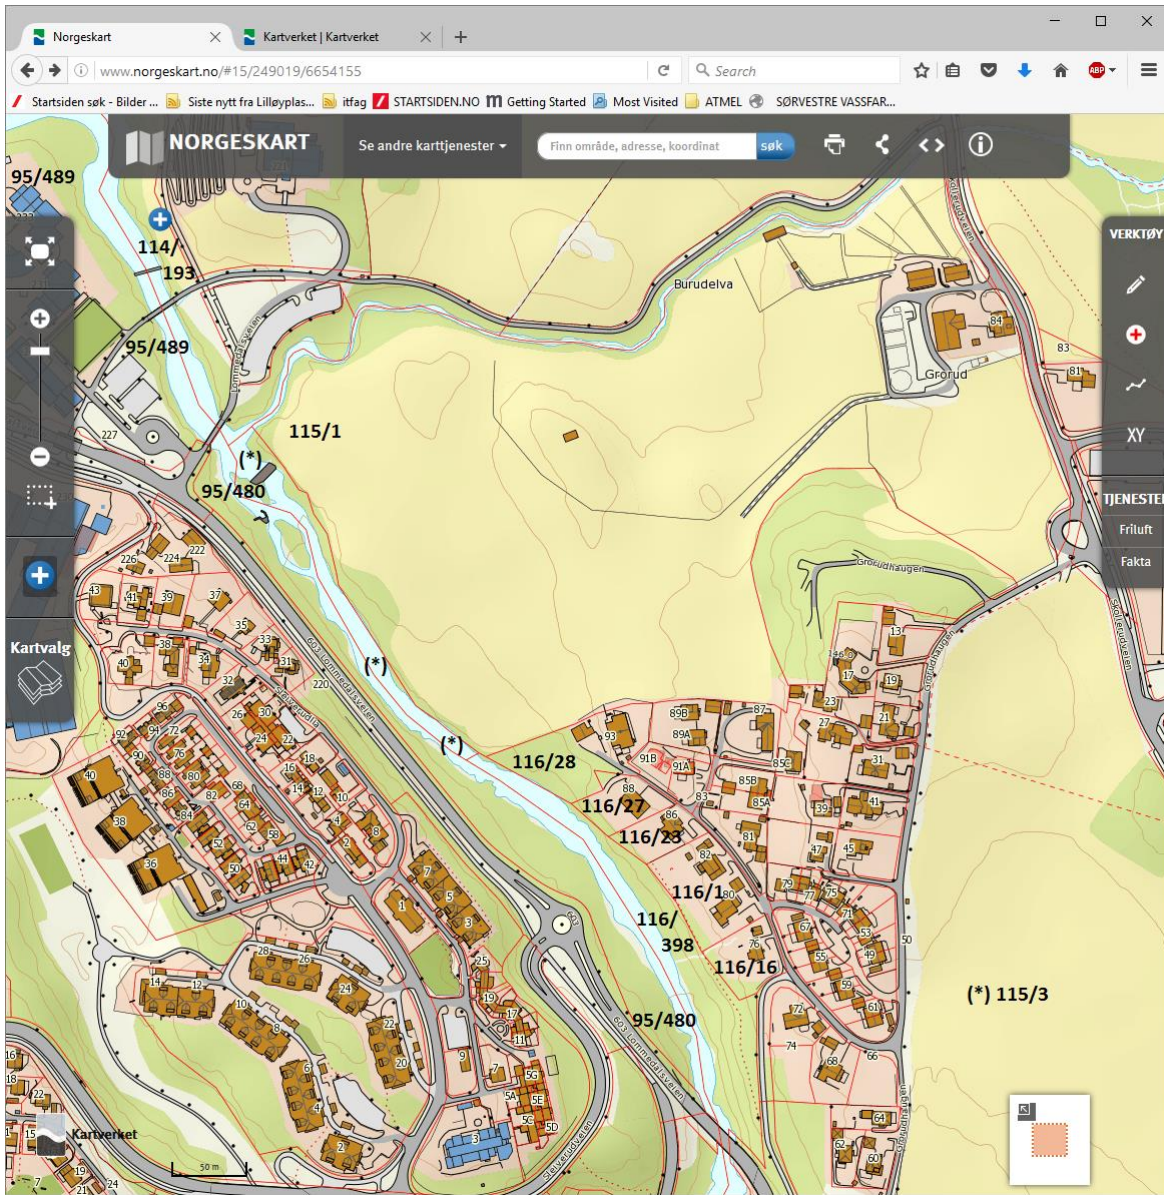
Figur 18. Hovedområde-08 (sør for Mølladammen skole)

1. (B) Svartelistearter i grønnstrukturen (0-20m): rynkerose (noen busker ved broa), russekål, hagelupin

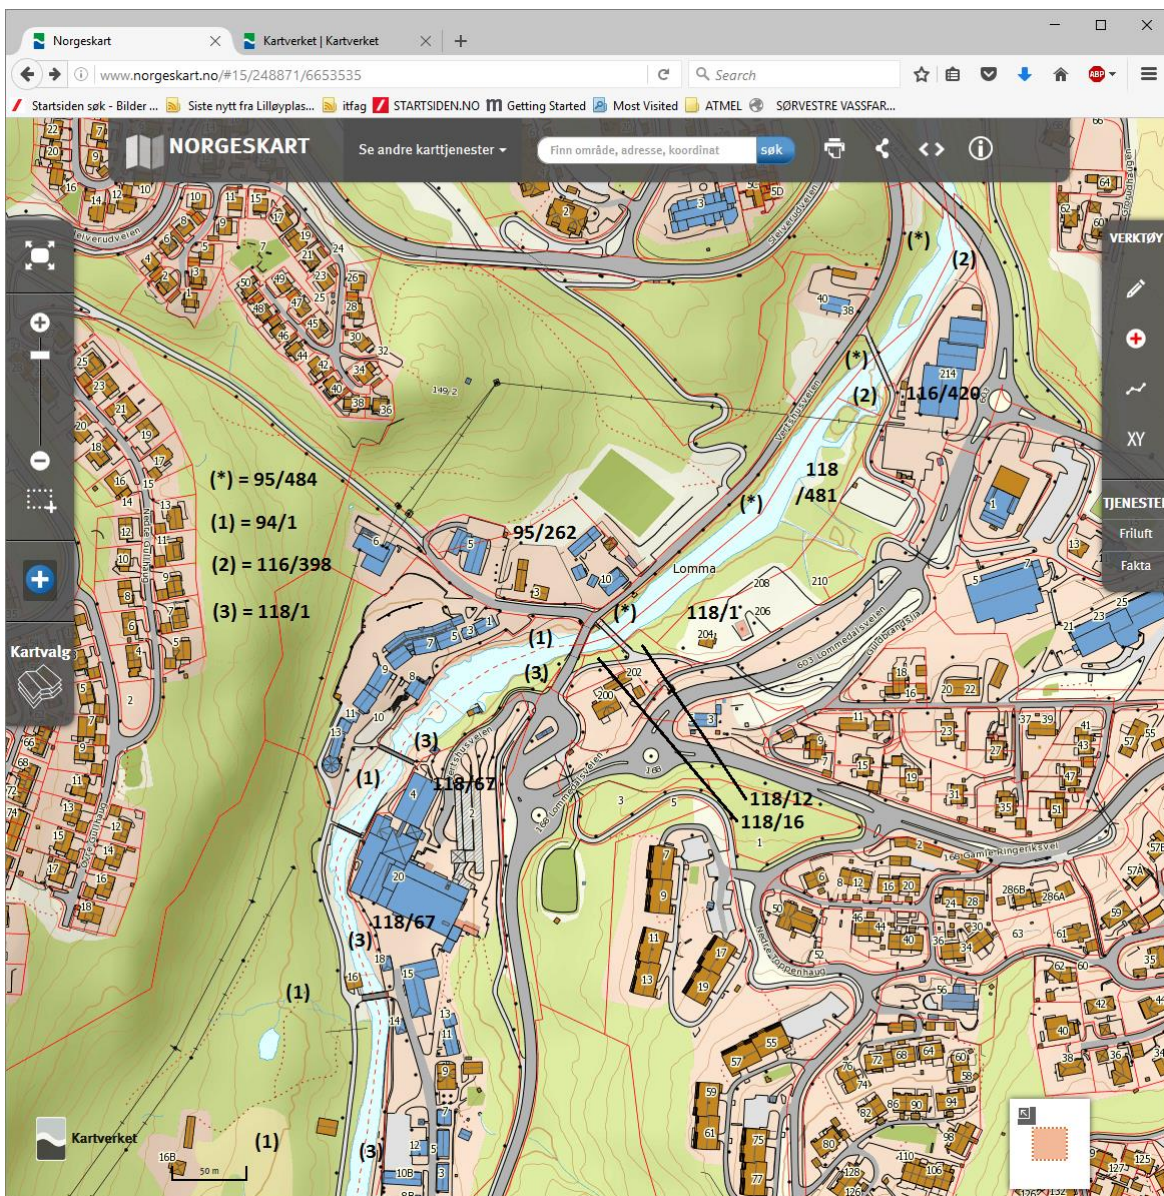
Figur 19. Hovedområde-09 (Bærums Verk)

1. (A) Tre rør ut i elva ved MAXBO (1314):
 - a) Rødt plastrør d=20 cm
 - b) Rødt plastrør d=50 cm
 - c) Sort plastslange d=5 cm.
2. (A) Manglende kantsonelvegetasjon (0-10m) eller tekniske inngrep i kantsonen (1317-1318).
3. (A) Inngrep i grønnstrukturens 10m-20m (1317-1318).
4. (A) Asfalt/harde flater i grønnstrukturen.
5. (A) Annet uakseptabelt: Avrenning av jernutfelling i oppkomme/sidebekk ved MAXBO med bakterieoppblomstring og oljefilm (3190-3195)
6. (B) Stedvis manglende vegetasjon i grønnstrukturens 10-20 meters belte (ved MAXBO).
7. (B) Bygninger innenfor elvas 30m byggegrense (MAXBO).
8. (B) Buffersonen fra byggegrensen (30m) til elva er noen steder benyttet til parkering og asfaltert plass.
9. (B) Svartelistearter i grønnstrukturen (0-20m): hvitsteinkløver, alaskakornell, *V, valurt

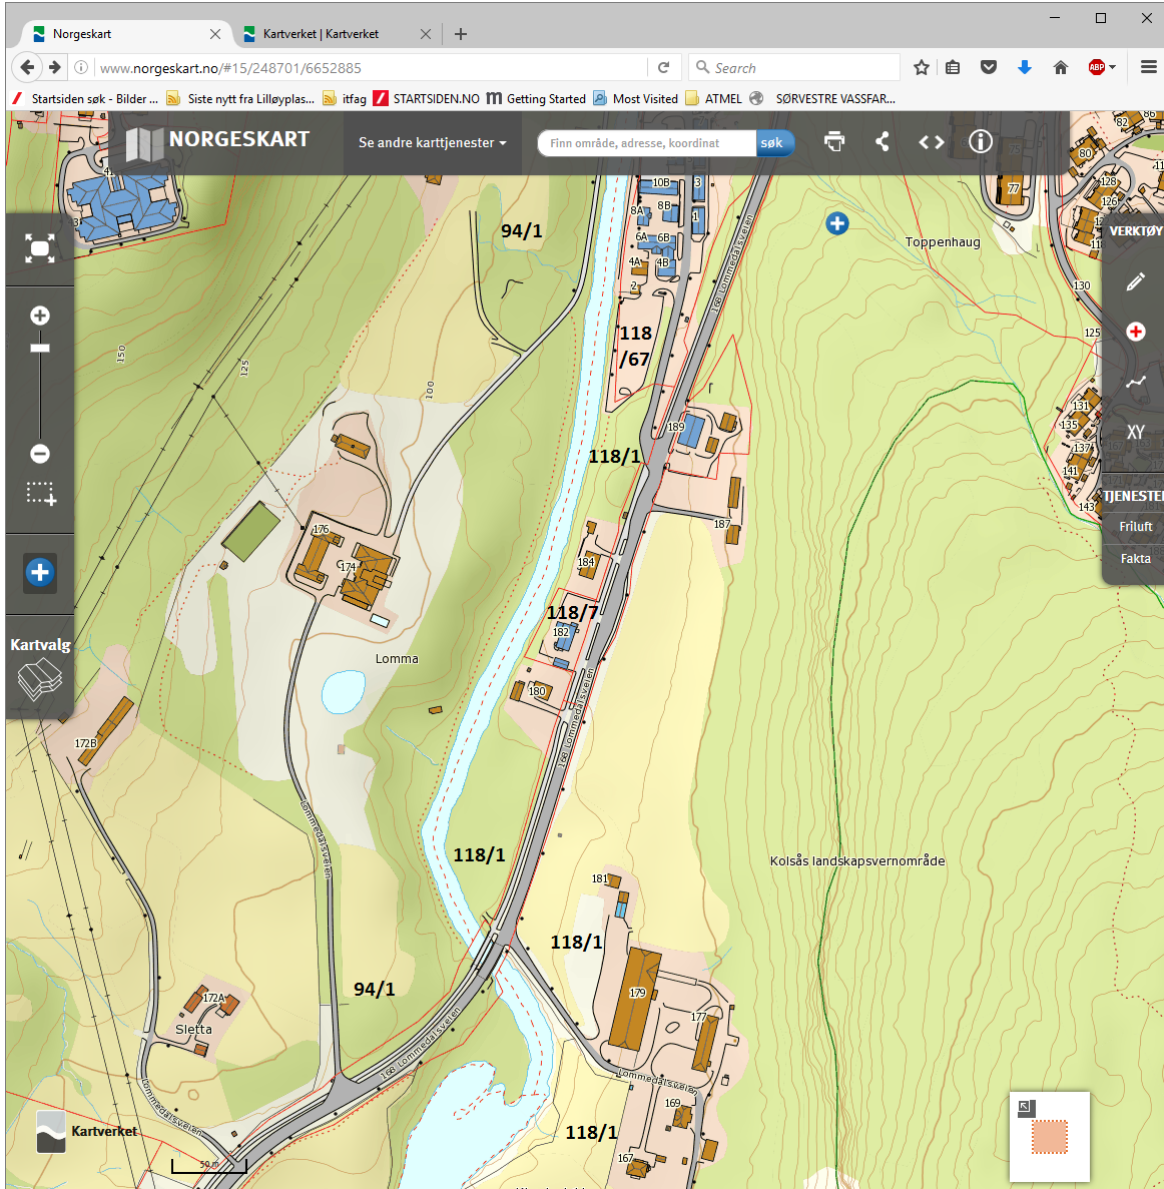
Figur 20. Hovedområde-10 (rett nord for Glittredammen)

10. (B) Svartelistearter i grønnstrukturen (0-20m): Europalerk, skogskjegg, rødhyll, mongolspringfrø, fagerfredløs

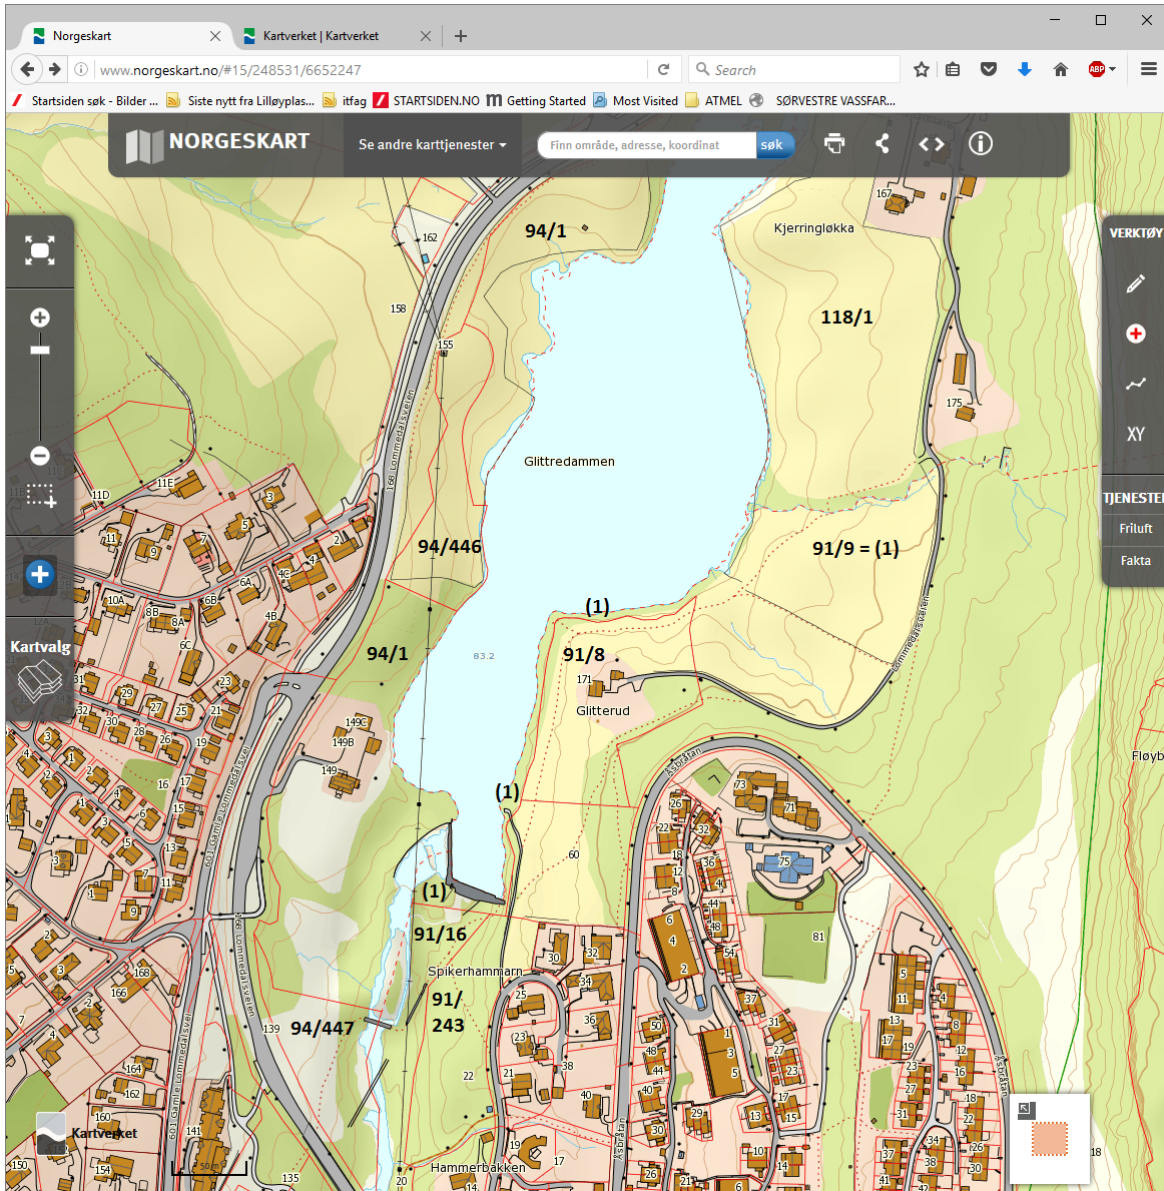
Figur 21. Hovedområde-11 (Glittredammen)

1. (A) Plastrør d=30 cm under veien og videre ut i vannet (1261-1262).
2. (A) Manglende kantzonevegetasjon (0-10m) eller tekniske inngrep i kantsonen:
Noe smale kantsoner (3-4m) mot vannet grunnet beitemark (1246-1248).
3. (B) Svartelistearter i grønnstrukturen (0-20m): mongolspringfrø, *V

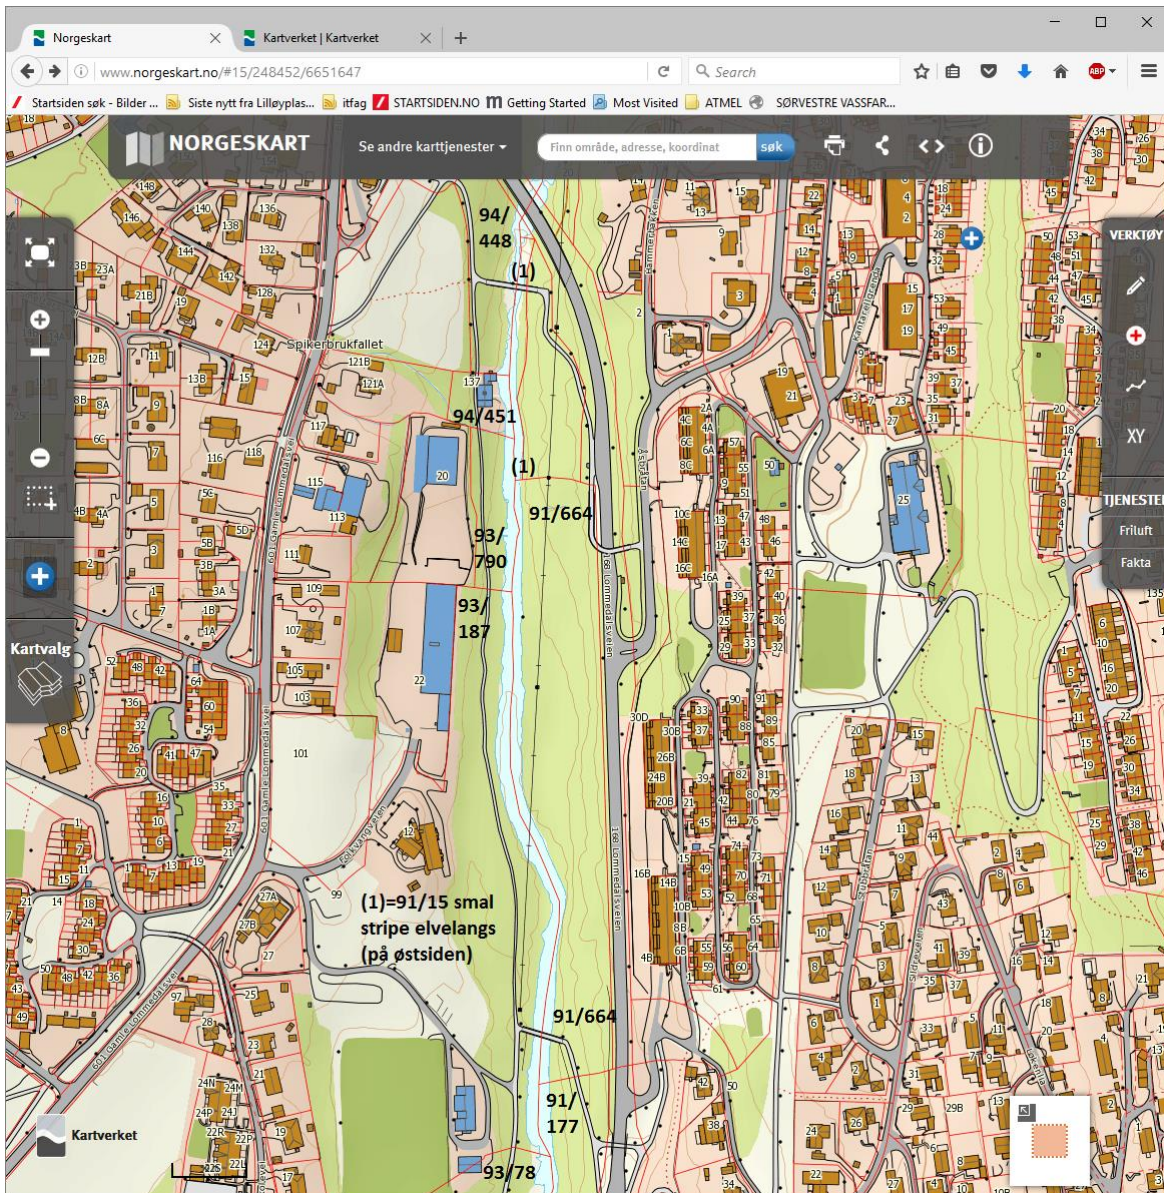
Figur 22. Hovedområde-12 (rett sør for Glittedammen)

1. (B) Svartelistearter i grønnstrukturen (0-20m): *R, mongolspringfrø
2. (B) Annet til ulempe: Noen henlagte jernrør og motor etc. < 10m fra elv (1817-1819.)

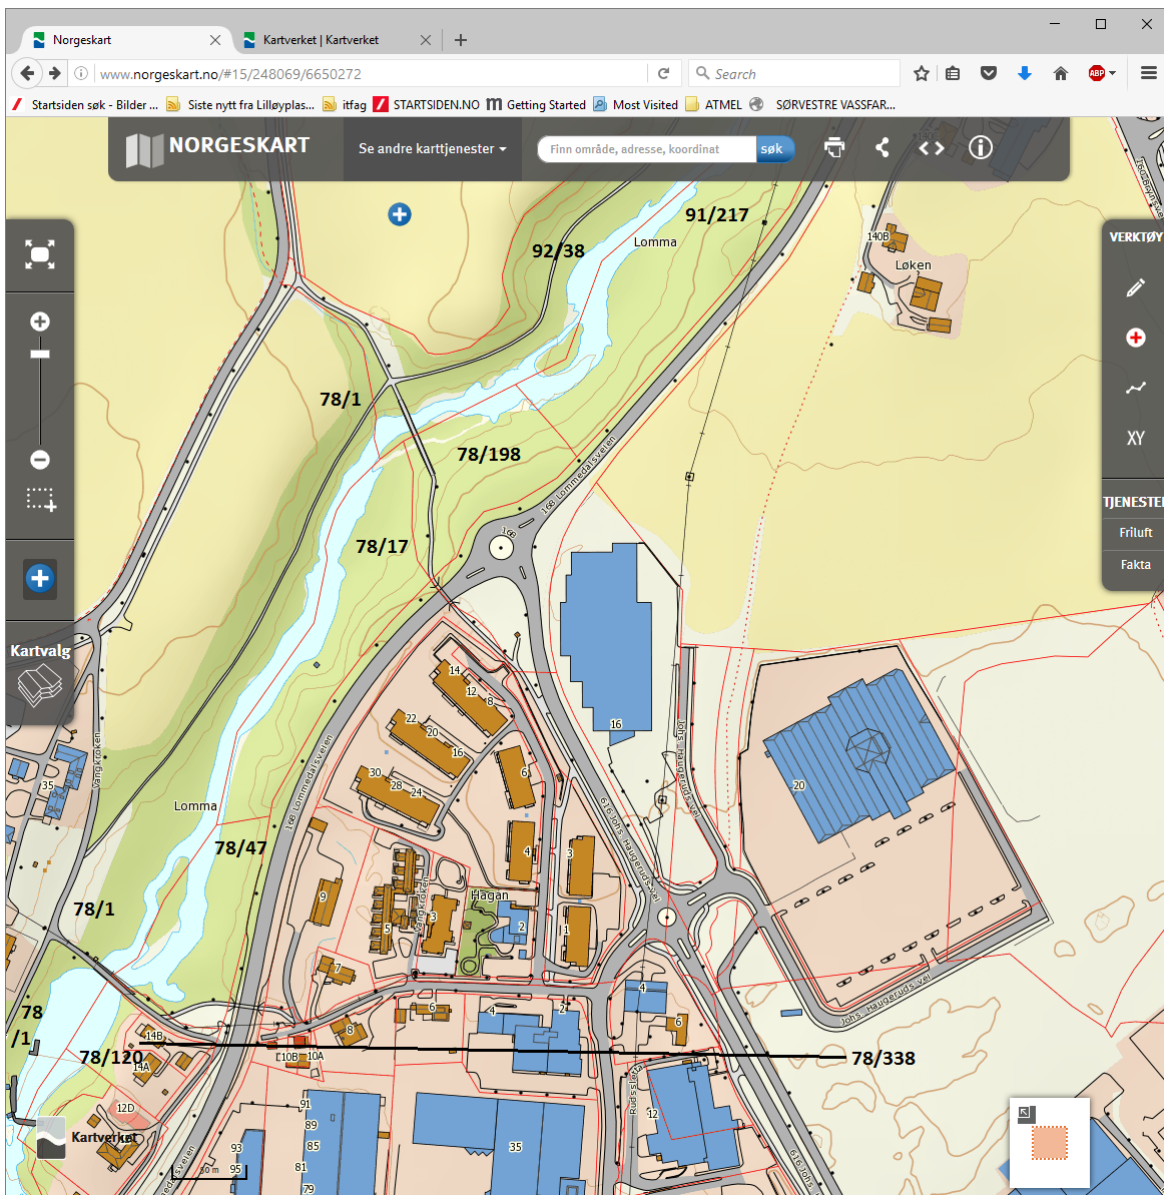
Figur 24. Hovedområde-14 (Vøyendammen og nordover)

1. (B) Svartelistearter i grønnstrukturen (0-20m): mongolspringfrø
