11/10-2017

Miljøprosjekt Sandvikselva

Miljøregistrering

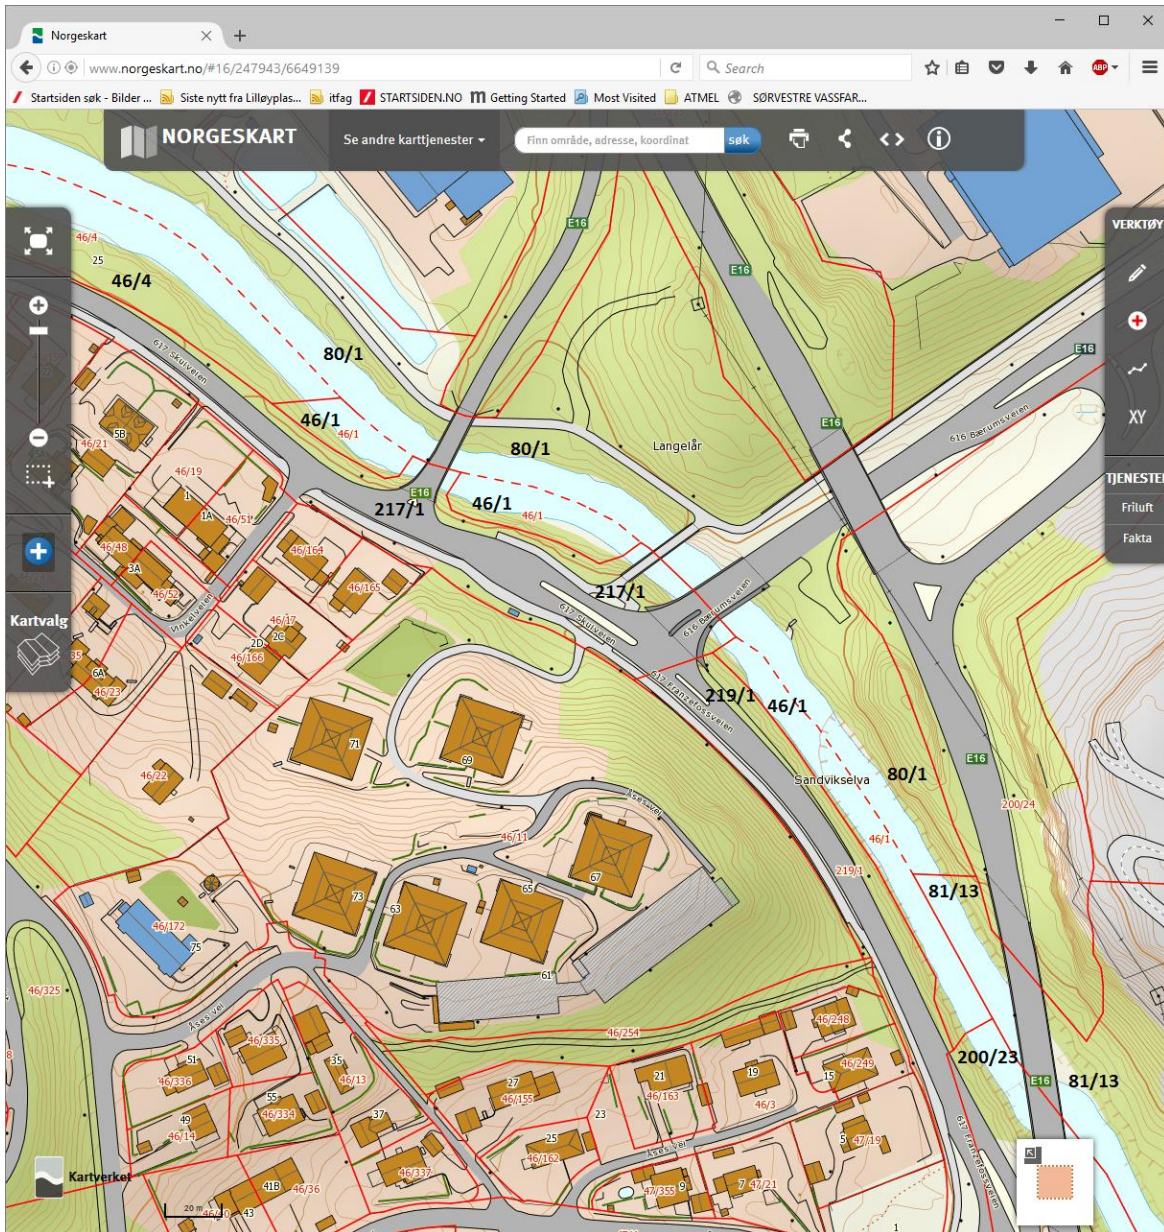
Figur 11. Hovedområde-03 nær Åses vei

Gnr/Bnr: 46/4 (V). Adresse. Mellom riksvei og elv (område 10).

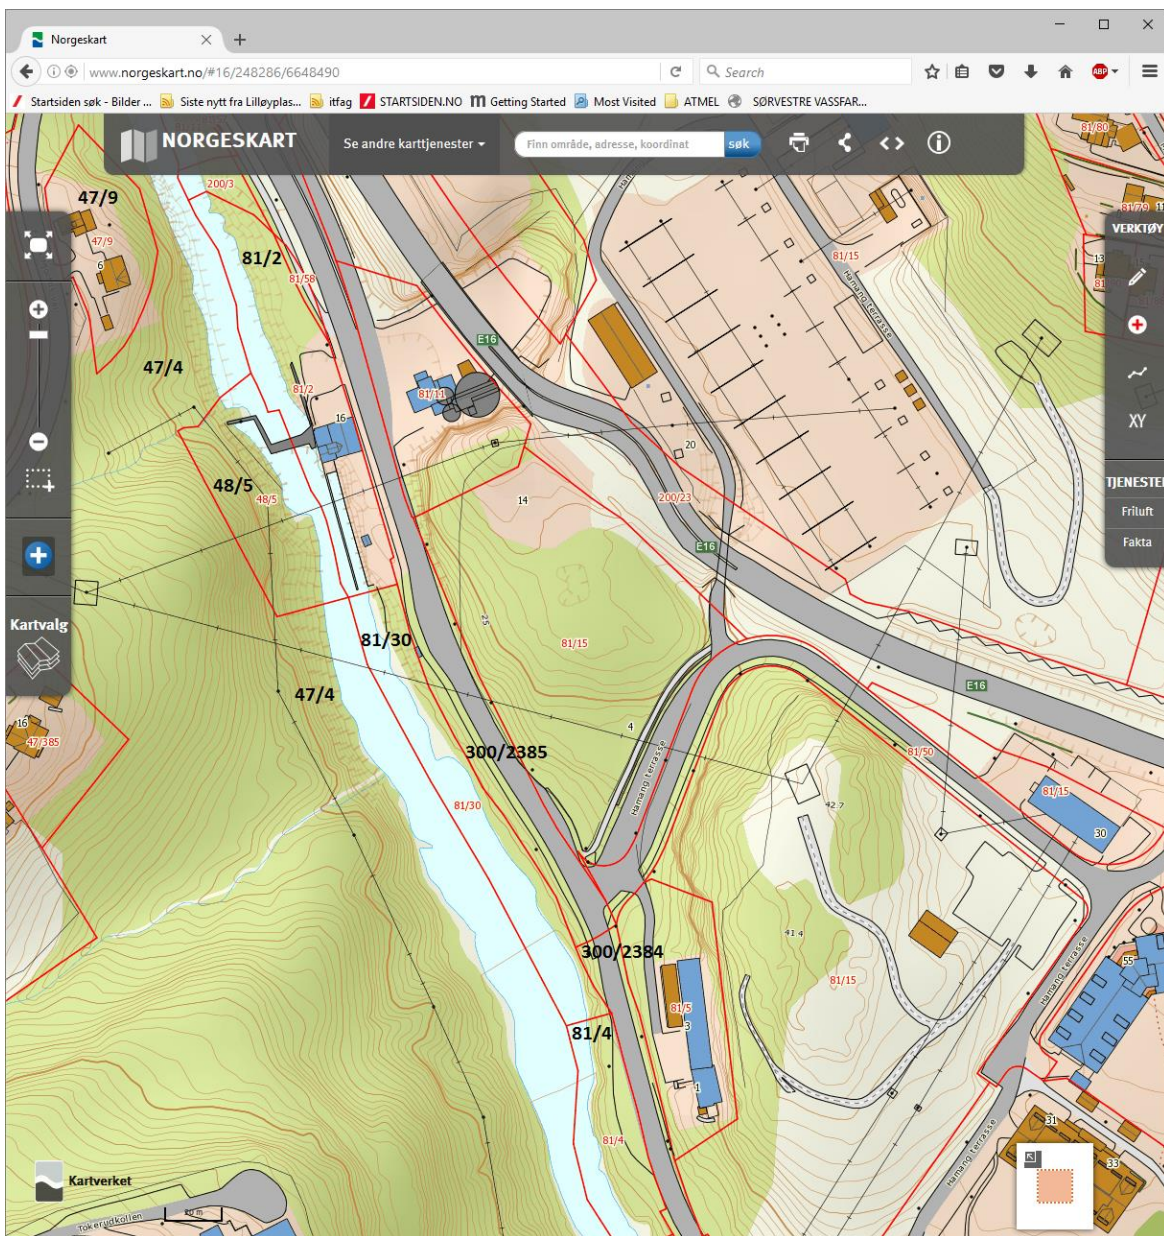
Figur 13. Hovedområde-05 ved Kalkmølla

Gnr/Bnr: 48/5 (V). Natur og demning ved Kalkmølla (område 22).

1. (A) Lyst plastrør d=20 cm ut i elva. Ser ut til å være et «oppkomme» under røret da det renner vann ut fra under røret (0385).
2. (A) Manglende kantsoner og inngrep i kantsonen (0377).
3. (A) Inngrep i grønnstrukturens 10m-20m (vei ca. 5m fra elv).
4. (A) Lett adkomst til elva med bil (2539).
5. (B) Manglende vegetasjon i grønnstrukturens 10-20 meters belte.
6. (B) Svartelistearter i grønnstrukturen (0-20m):
Hagerips, kjempebjørnekjeks (tre planter), pil, vinterkarse, kanadagullris, mongolspringfrø, ullborre.
7. (B) Sjøppel og skrot i grønnstrukturen (0-20m).

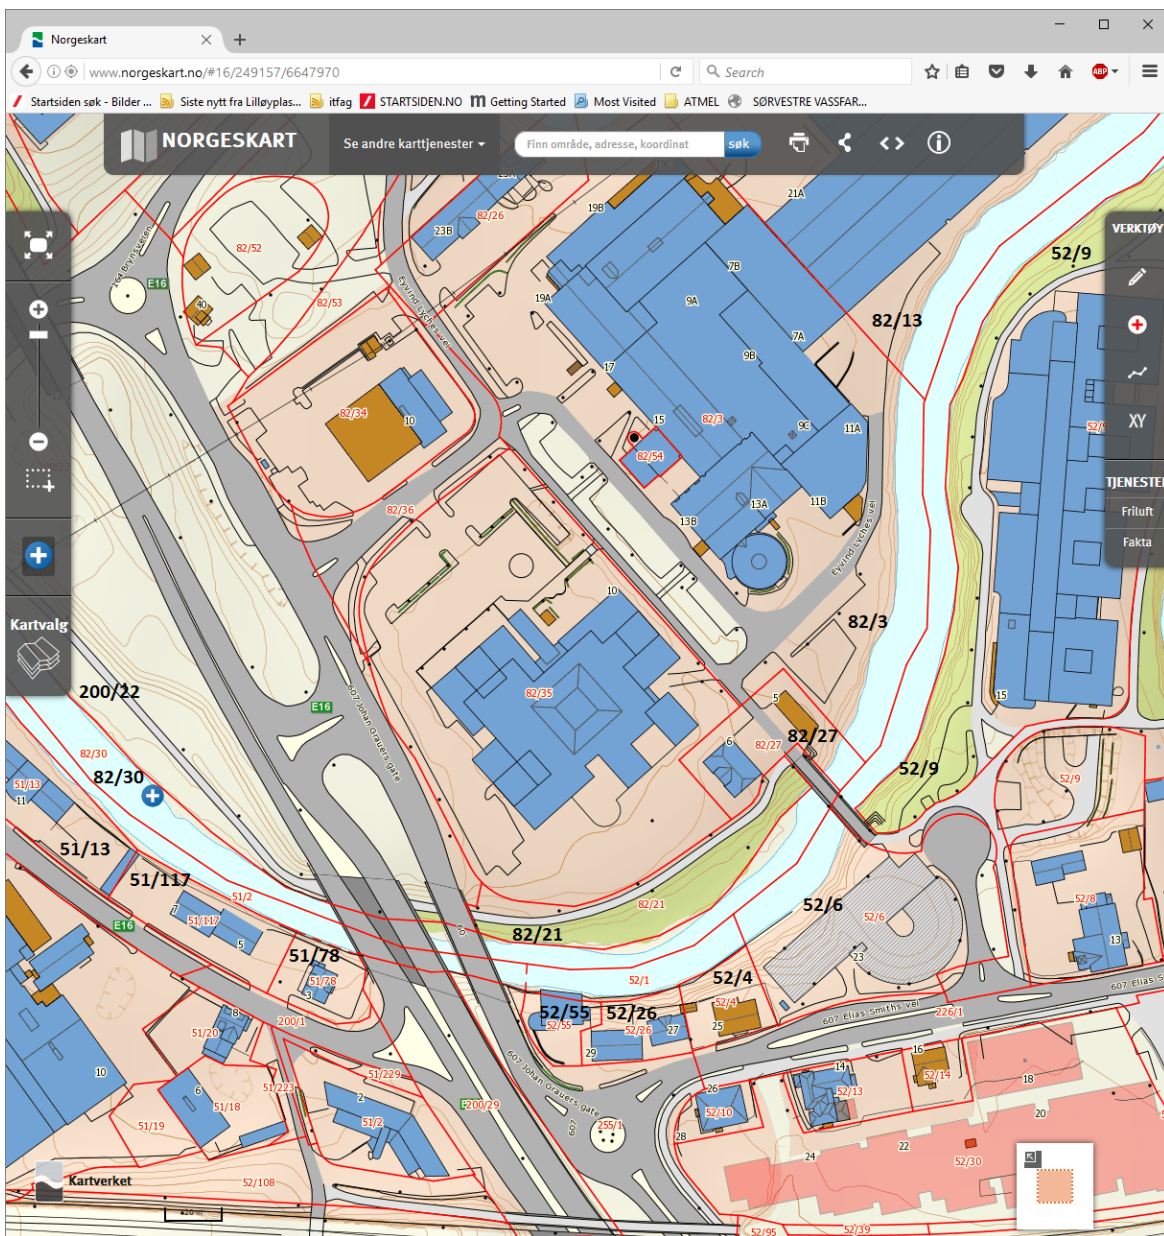
Figur 16. Hovedområde-08 ved Sandvika Videregående Skole

Gnr/Bnr: 51/13 (V). Adresse. Virksomhet: Industri/Friområde/Privatbolig (område 30, intet 29).

Kommentar: Et svært industrialisert/urbant område. Generelt rundt det store bygget er asfalterte flater helt inntil (5m) elvebredd. Her er strøsingel mange steder mellom asfaltert P-plass og elvebredd, hvilket tyder på omfattende snø/strøsand-dumping i (nær) området. Forekomsten av kjempespringfrø bør fjernes bl.a. da det er et ikke-infisert bløtbunnsområde rett nedstrøms (spredningsfare hit).

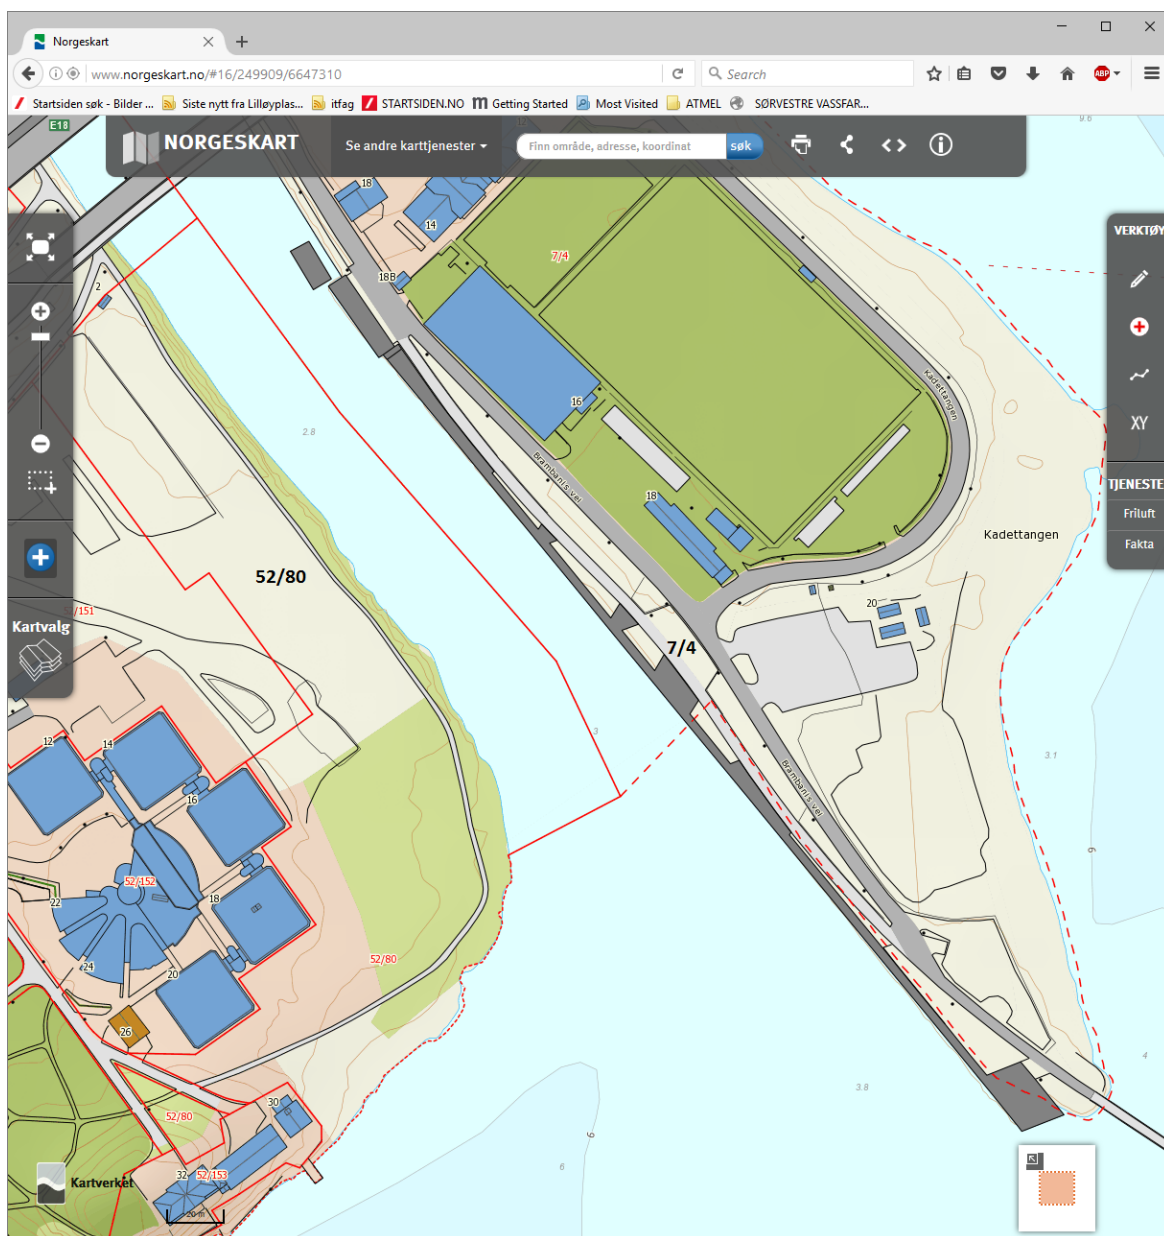
Figur 21. Hovedområde-13, ved utløpet av Sandvikselva

Gnr/Bnr: 52/82 (V). Parkifisert (område 44).
