# Miljøprosjekt Sandvikselva

Miljøregistrering

Senatur ved Terje Bøhler har i 2017, på oppdrag fra Bærum Elveforum, gjennomført en detaljert kartlegging av elvemiljøet langs Sandvikselva. Prosjektets omfang er begrenset til å kartlegge de faktorer langs elveløpet som kan bidra til å påvirke elvemiljø og vannkvalitet på en uheldig måte. Avvik er så definert og listet i forhold til «elvehelsemessige betraktninger», men ikke i forhold til gjeldende reguleringsbestemmelser.

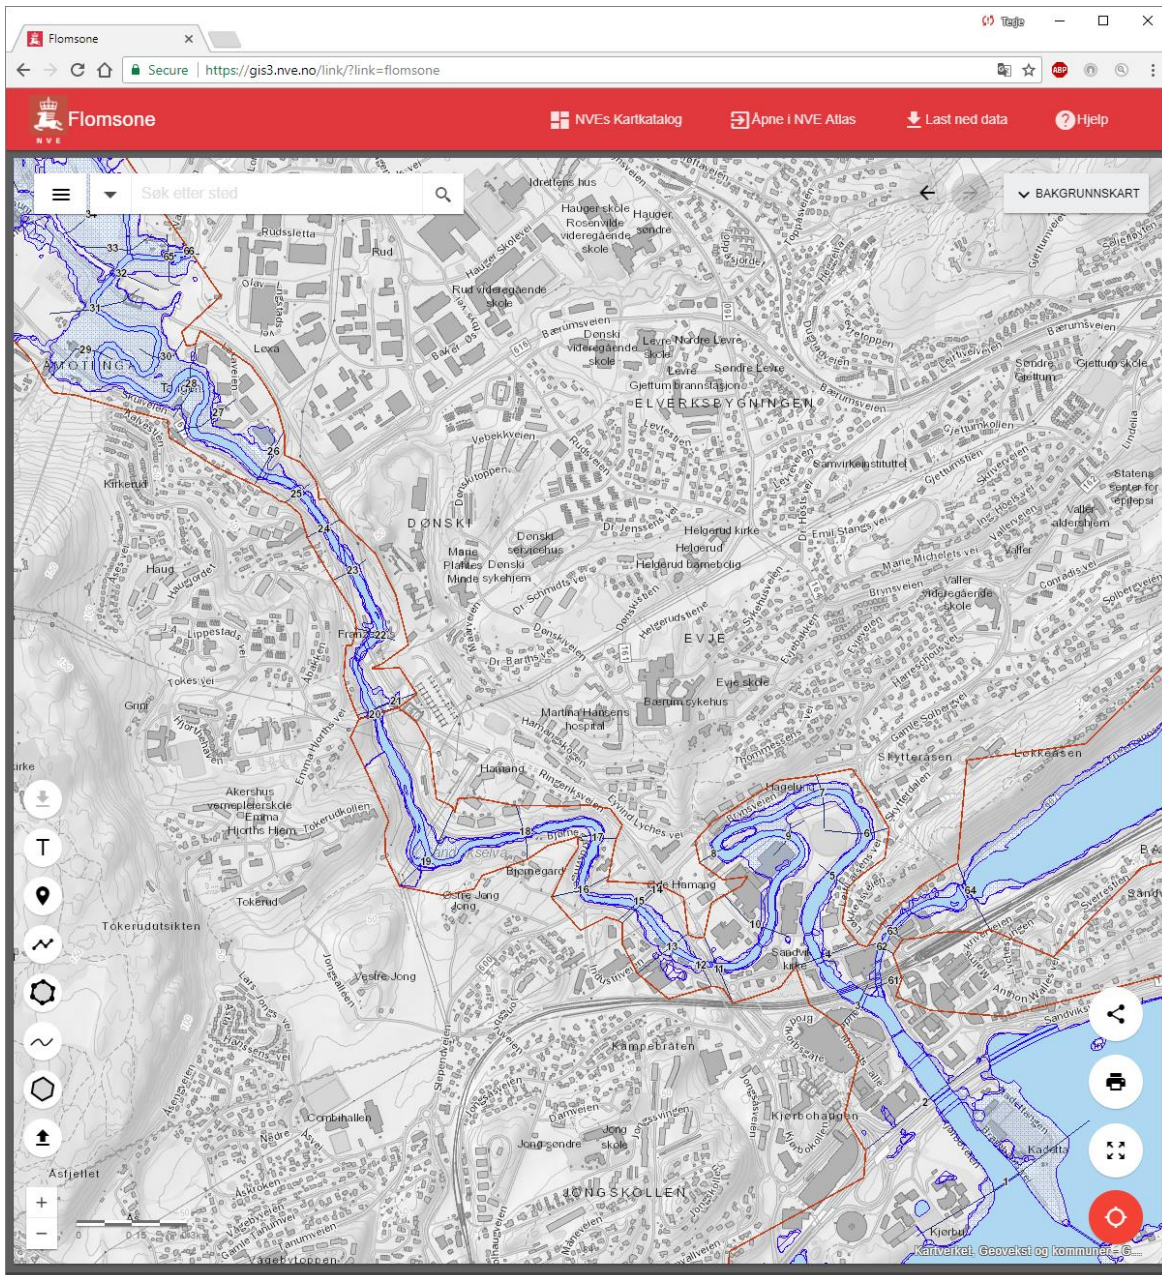
Lite av Sandvikselvas tilgrensende område ligger innenfor NVEs 200-års flomsone. Dog med et viktig unntak ved elvemøtet mellom Lomma og Isielva, på Vøyenenga (øverst til venstre på kartet).

Figur 8. Flomsonekart for 200-årsflom for Sandvikselva.

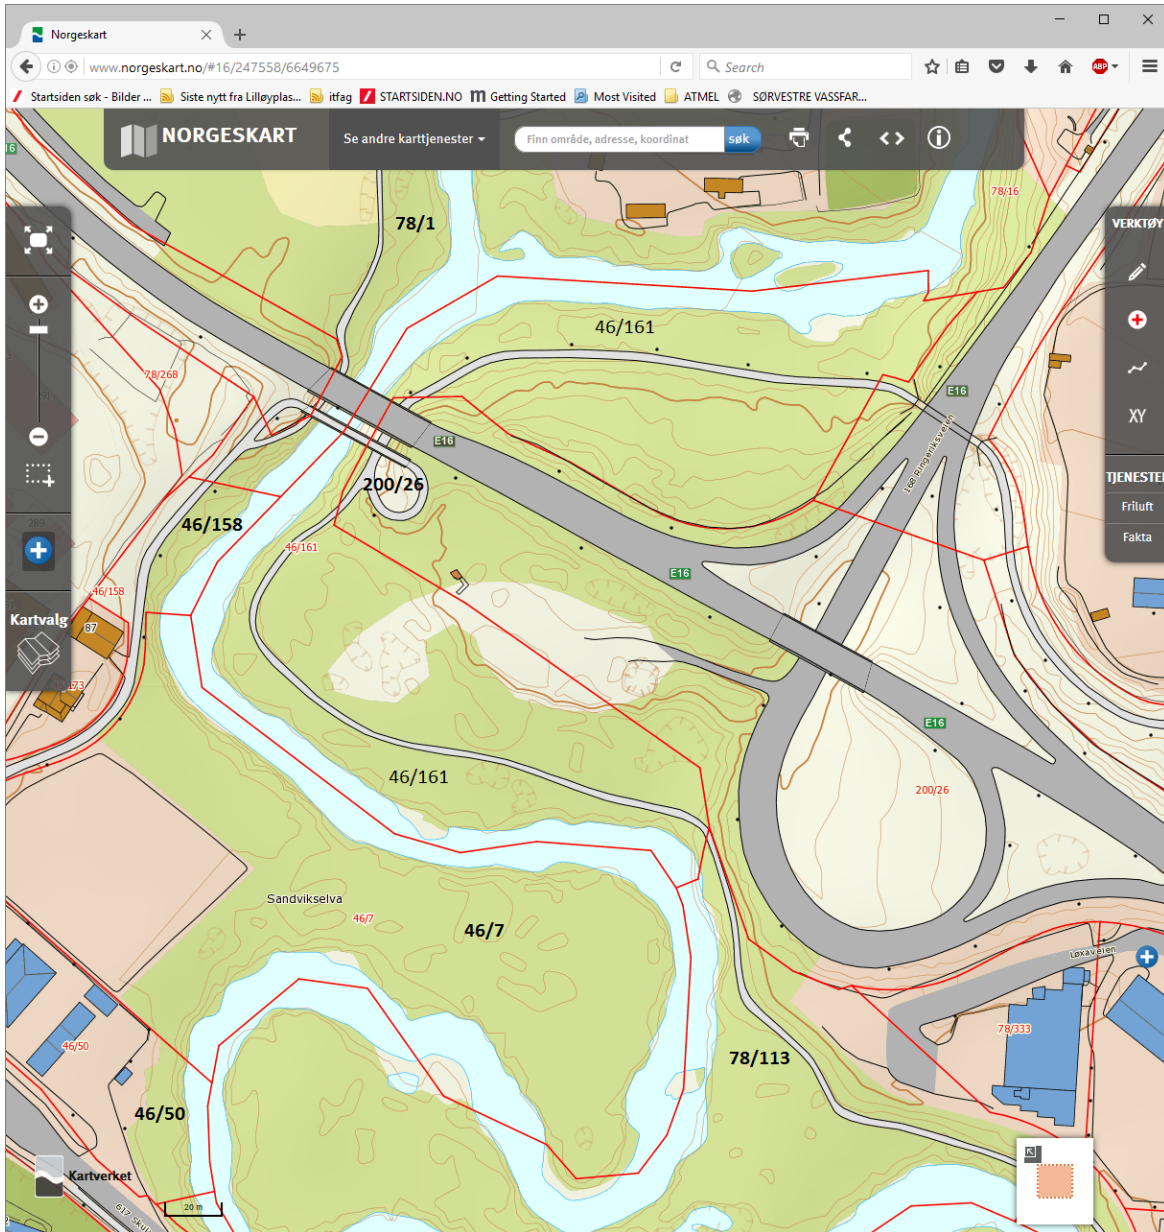
Figur 9. Hovedområde-01. Elvemøte på Vøyenenga der Isielva og Lomma møtes og danner Sandvikselva

Kommentar: Et meget vakkert og intakt område på denne meanderhalvøya (tilsvarende meanderhalvøy på motstående side av elva også). Kjempespringfrø og parkslirekne bør fjernes fra begge sider av elva i disse meanderområdene.

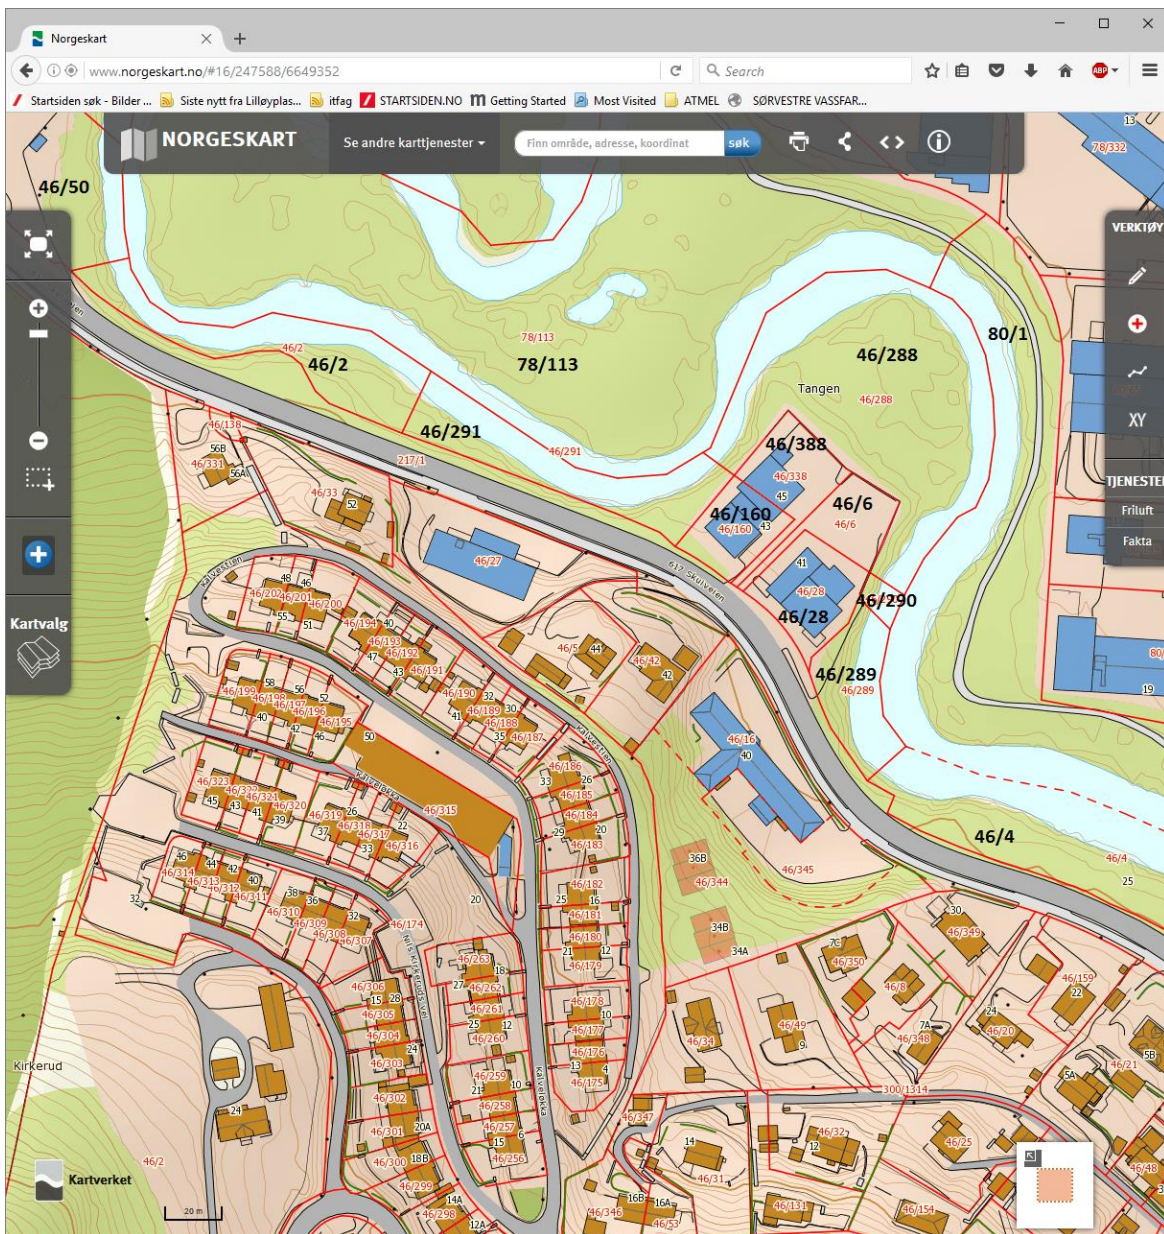
Figur 10. Hovedområde-02 ved Tangen

9. (B) Sjøppel og skrot i grønstrukturen (0-20m).

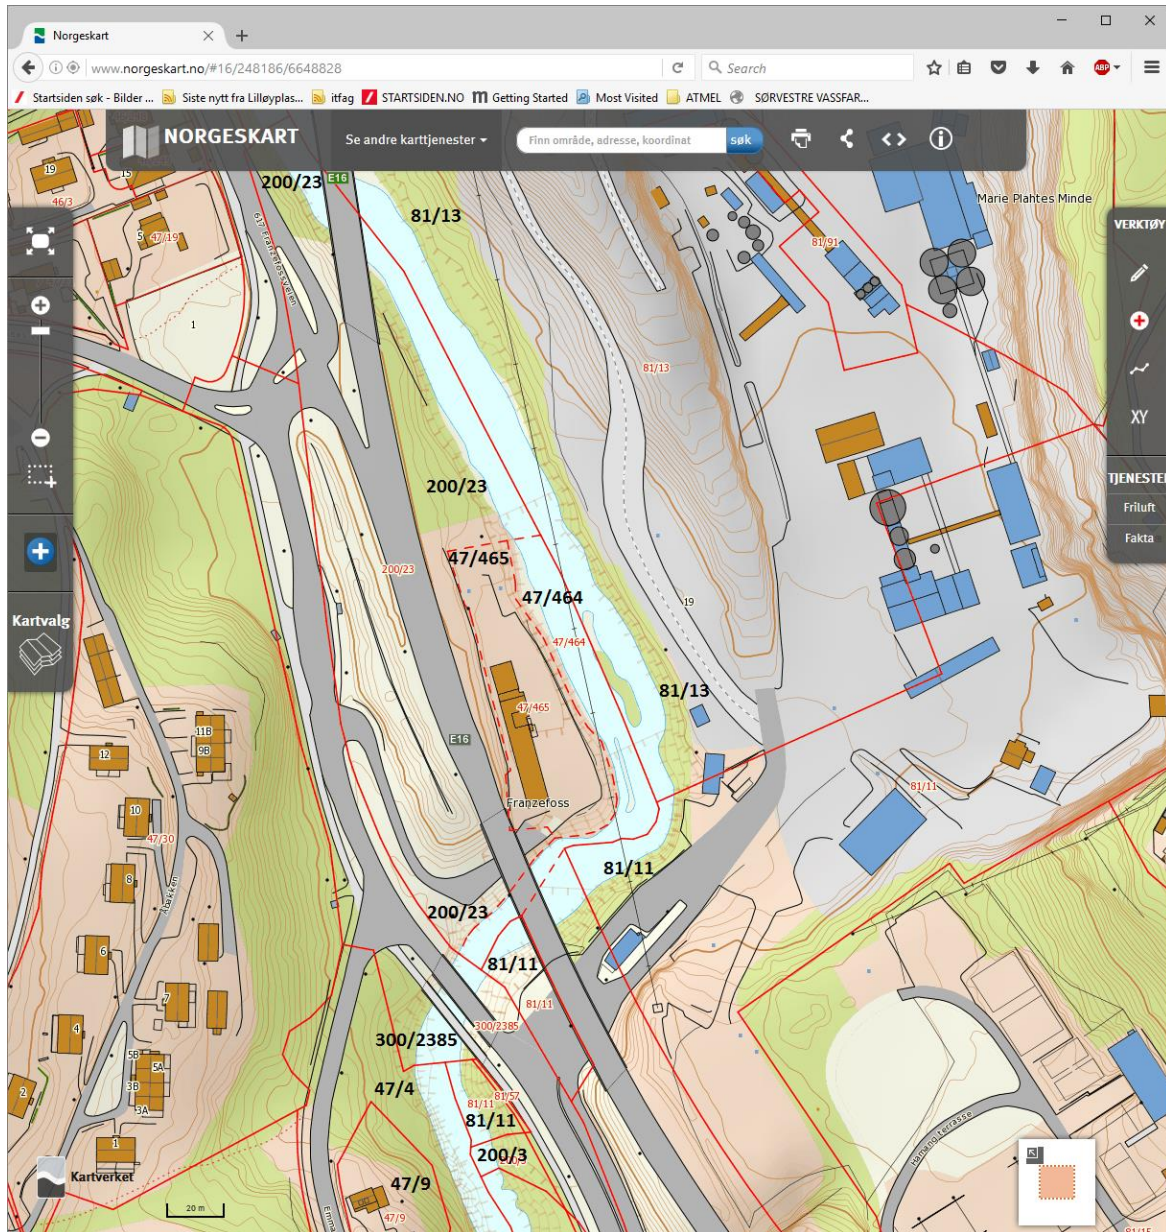
Figur 12. Hovedområde-04 ved Franzefoss

1. (B) Stedvis manglende vegetasjon i grønnstrukturens 10-20 meters belte (9710)
2. (B) Svartelistearter i grønnstrukturen (0-20m):  
Mongolspringfrø, platanlønn (ca. 10 planter: 0-5m høye langs turveien).

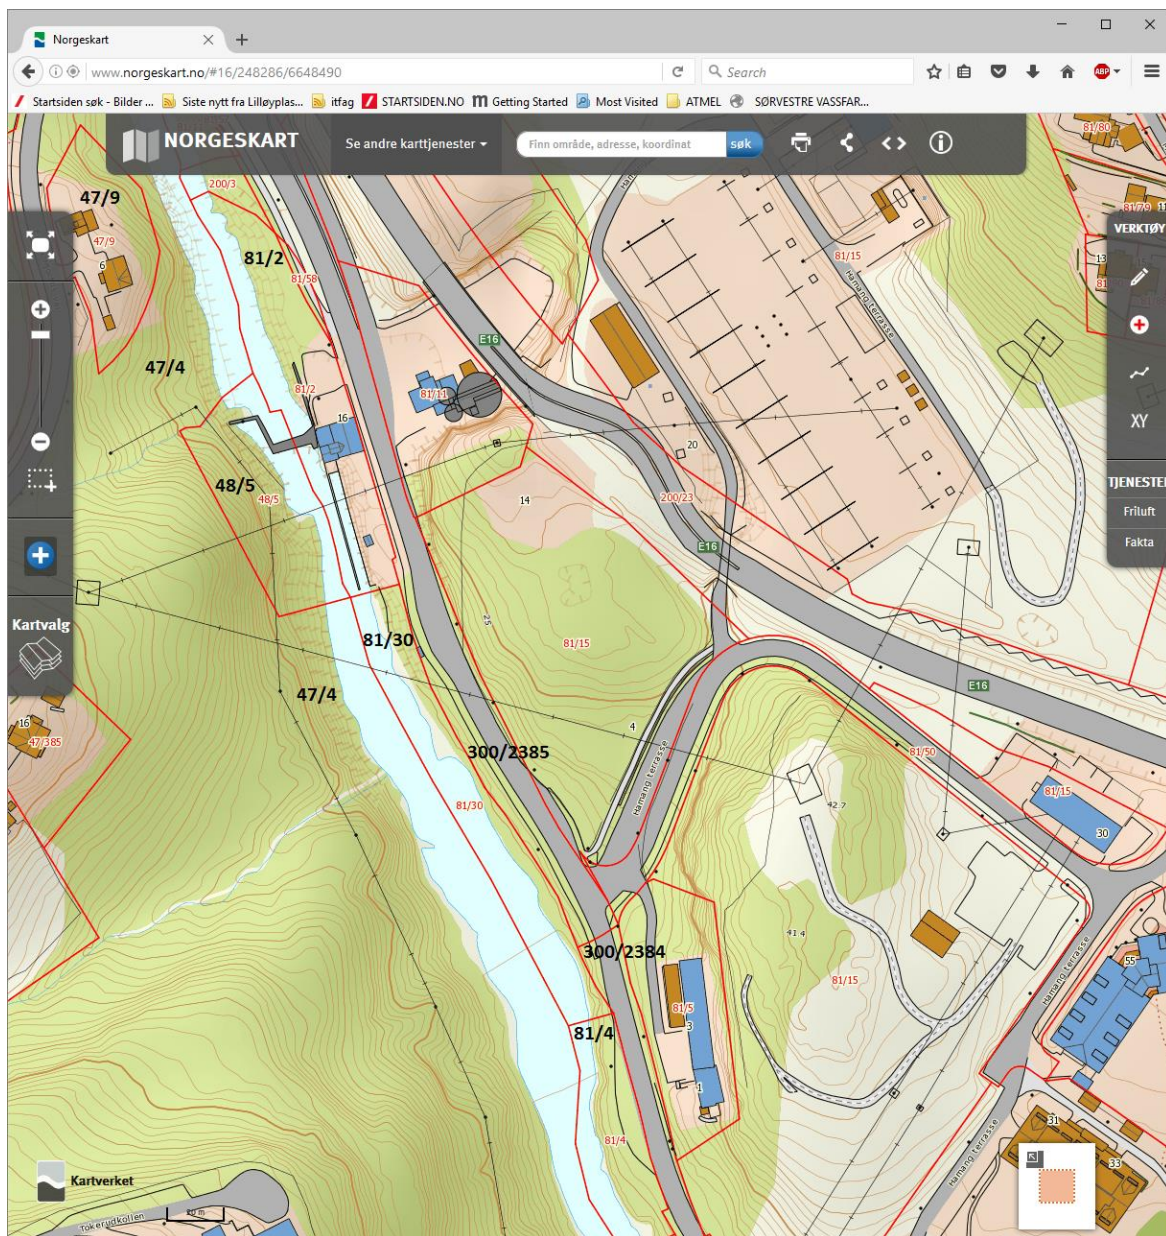
Figur 13. Hovedområde-05 ved Kalkmølla

1. (A) Lyst plastrør d=20 cm ut i elva. Ser ut til å være et «oppkomme» under røret da det renner vann ut fra under røret (0385).
2. (A) Manglende kantsoner og inngrep i kantsonen (0377).
3. (A) Inngrep i grønnstrukturens 10-20m (vei ca. 5m fra elv).
4. (A) Lett adkomst til elva med bil (2539).
5. (B) Manglende vegetasjon i grønnstrukturens 10-20 meters belte.
6. (B) Svartelistearter i grønnstrukturen (0-20m):  
Rips, kjempebjørnekjeks (tre planter), vinterkarse, kanadagullris, mongolspringfrø.
7. (B) Sjøppel og skrot i grønnstrukturen (0-20m).

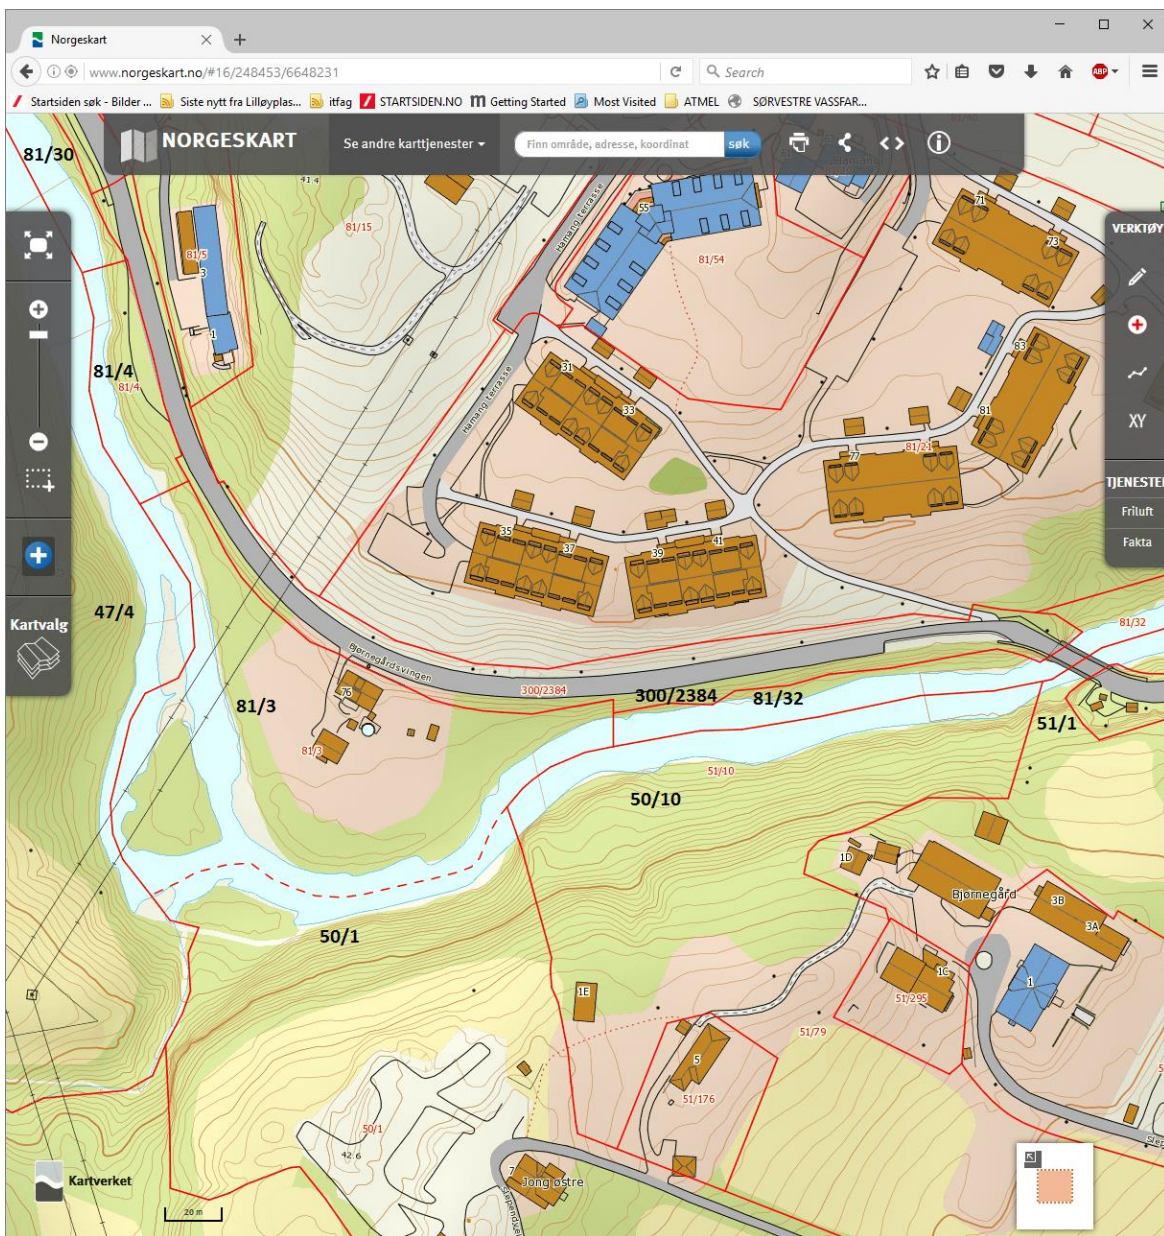
Figur 14. Hovedområde-06 ved Hamang (øvre)

Henlagte masser og hageavfall ca. 25-30m fra elv. Dumpet fra nærliggende blokkbebyggelse (2499-2503)?

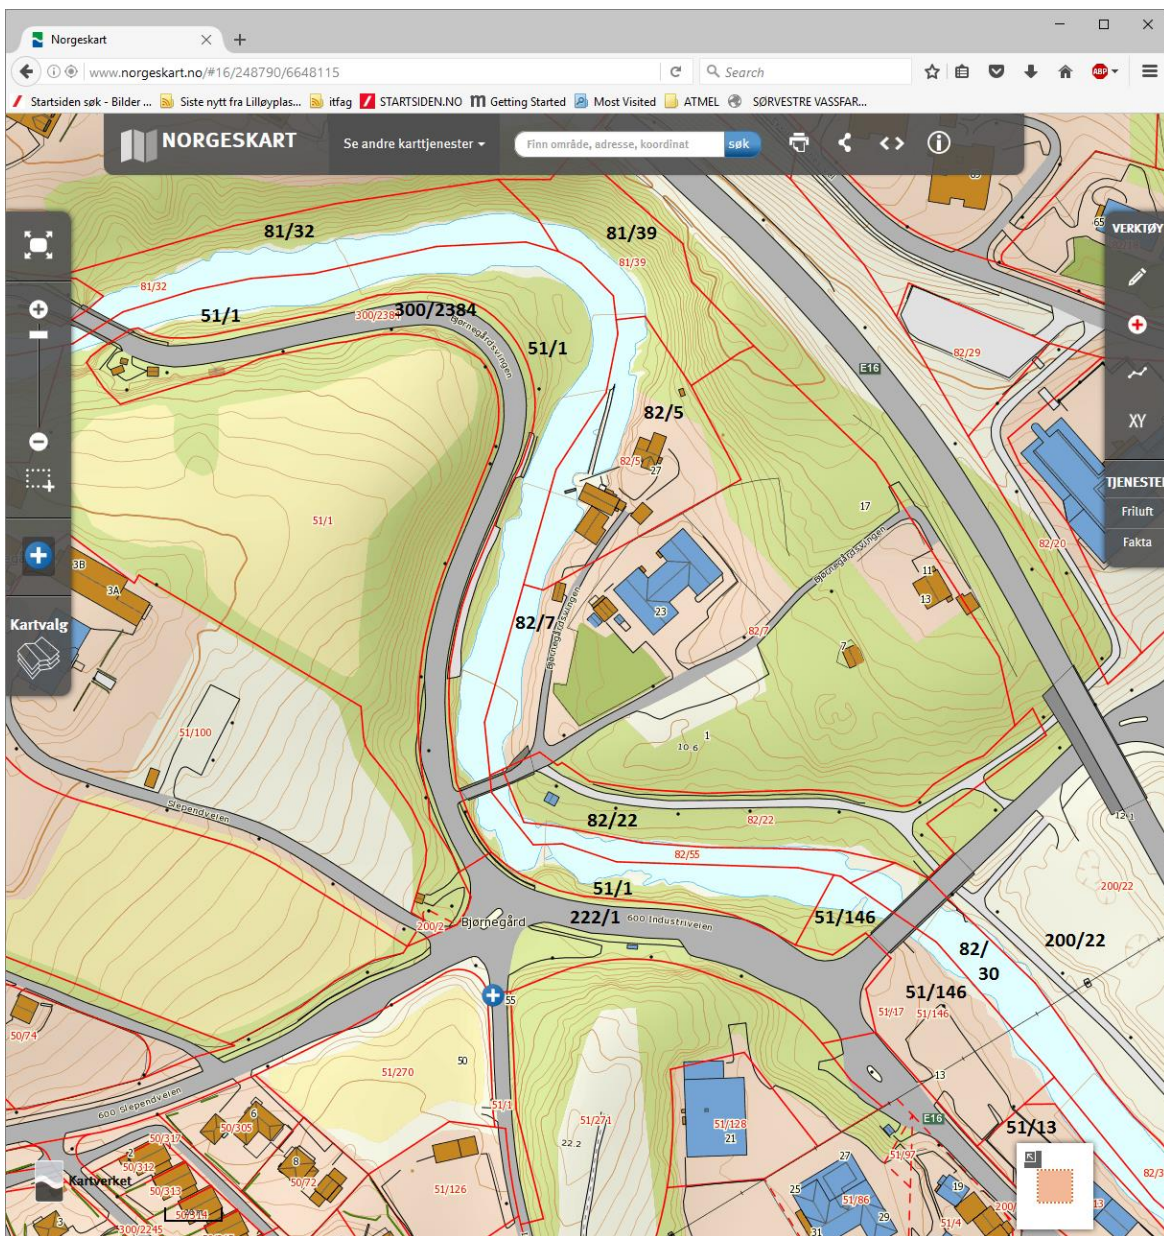
Figur 15. Hovedområde-07 ved Bjørnegårdsvingen (øvre)

1. (A) Manglende kantsoner og inngrep i kantsonen (0286).
2. (A) Inngrep i grønnstrukturens 10-20m.
3. (A) Asfalt/harde flater i grønnstrukturen (2459, 2461).
4. (B) Stedvis manglende vegetasjon i grønnstrukturens 10-20 meters belte.
5. (B) Svartelistearter i grønnstrukturen (0-20m):  
Hagepastinakk, kanadagullris, hvitsteinkløver, vinterkarse, rips, mongolspringfrø, platanlønn (et tre, 6m høyt), russekål.

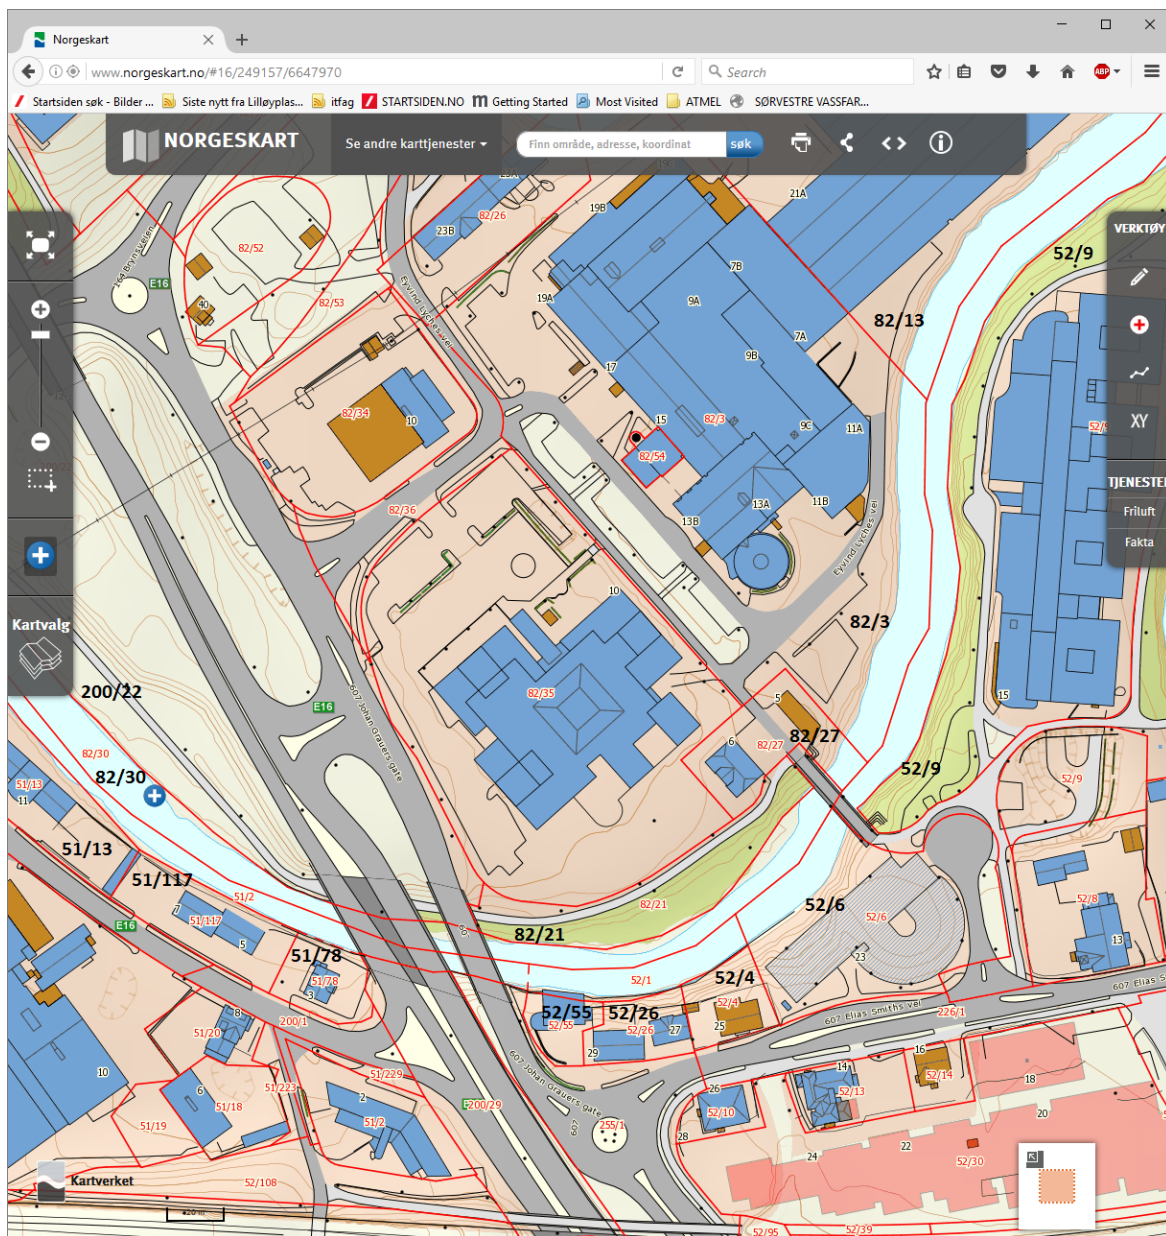
Figur 16. Hovedområde-08 ved Sandvika Videregående Skole

Kommentar: Et svært industrialisert/urbant område. Generelt rundt det store bygget er asfalterte flater helt inntil (5m) elvebredd. Her er strøsingel mange steder mellom asfaltert P-plass og elvebredd, hvilket tyder på omfattende snø/strøsand-dumping i (nær) området. Forekomsten av kjempespringfrø bør fjernes bl.a. da det er et ikke-infisert bløtbunnsområde rett nedstrøms denne forekomsten (spredningsfare hit).

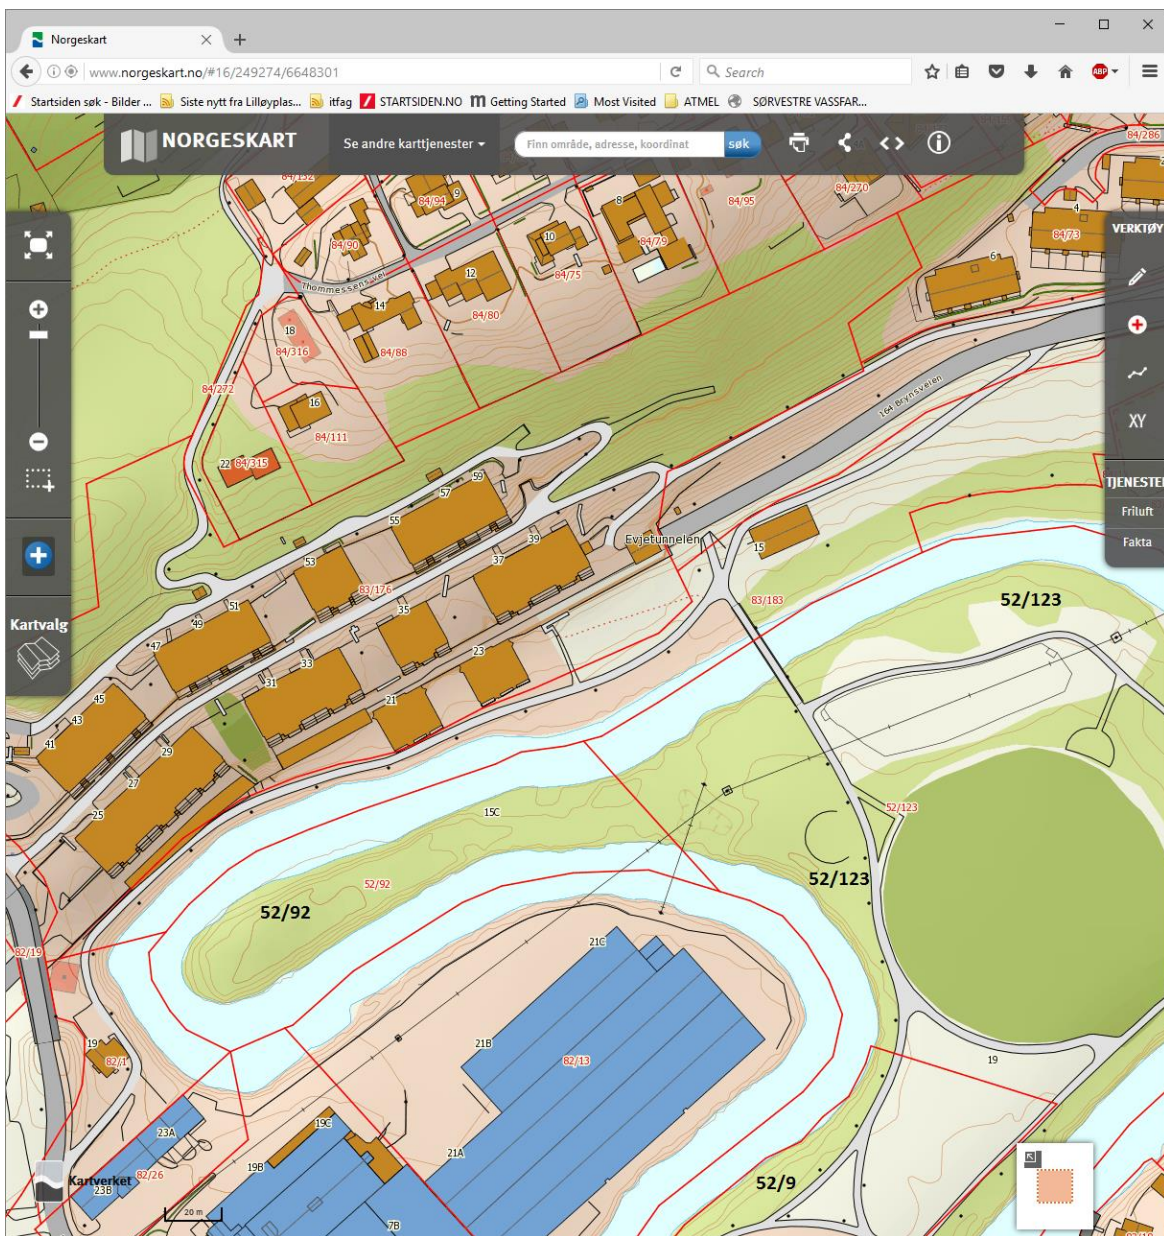
Figur 17. Hovedområde-09, ved Evjetunnelen

9. (B) Svartelistearter i grønnstrukturen (0-20m):  
Kjempebjørnekjeks (en liten plante), vinterkarse, rips, mongolspringfrø, fagerfredløs (felt på 1.0m x 1.5m), kanadagullris, russekål, valurt, kjempespringfrø (ca. 5 planter).

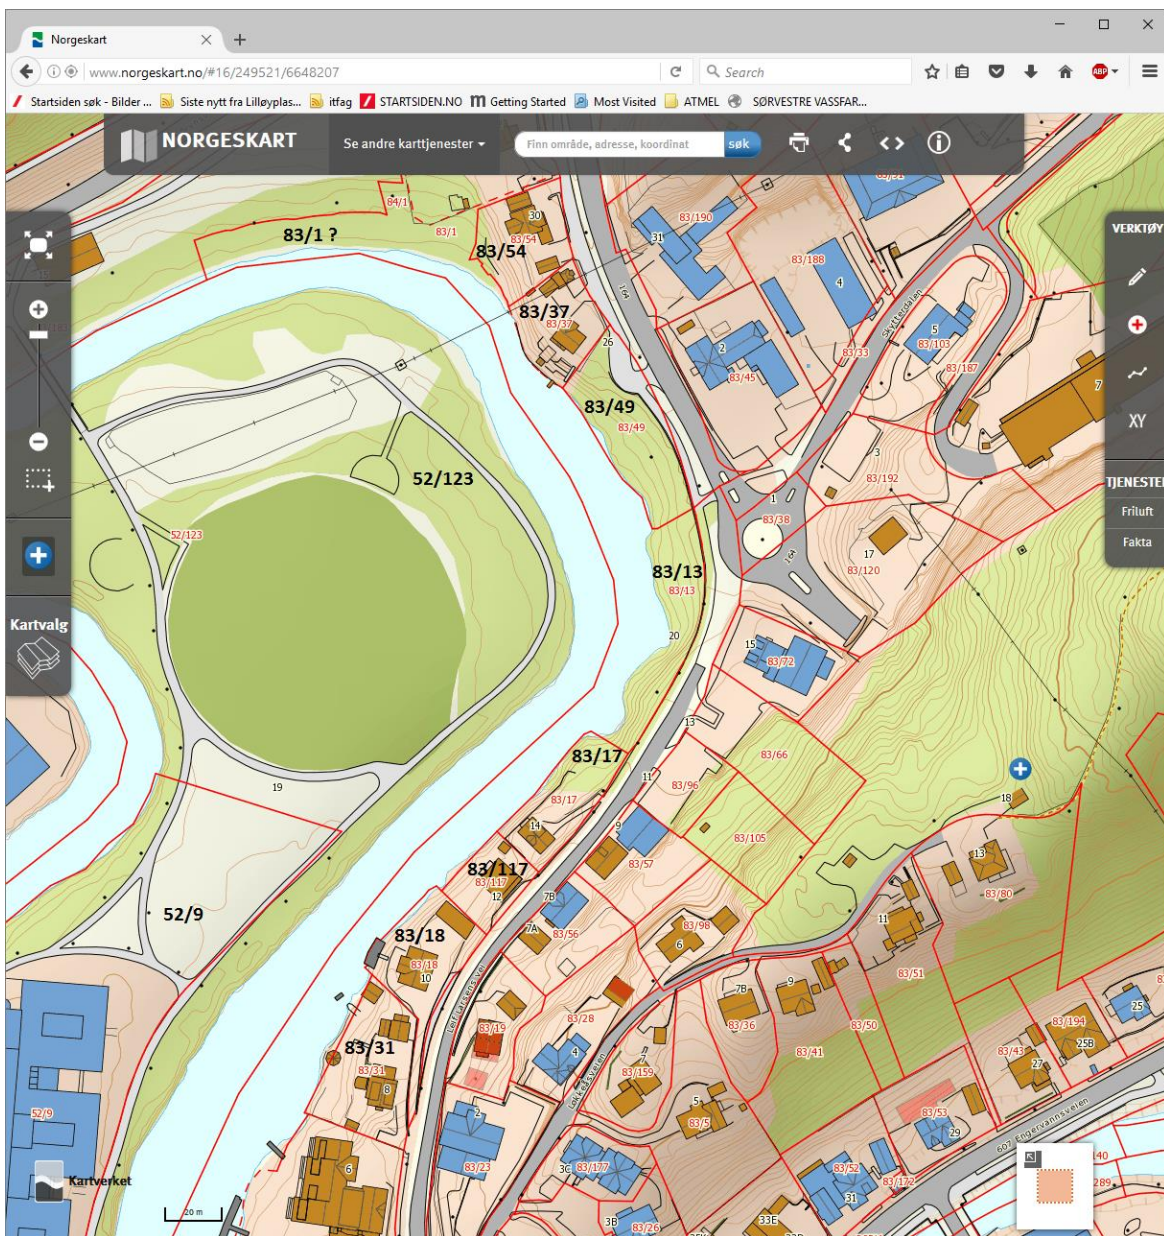
Figur 18. Hovedområde-10, ved Skytterdalen

1. (A) Manglende kantsoner og inngrep i kantsonen.
2. (A) Inngrep i grønnstrukturens 10-20m: Parkmessig opparbeidet eiendom med lysthus 3m fra elv, båthus 1m fra elva og mulig liten brygge (0149, 2301-2302).
3. (B) Manglende vegetasjon i grønnstrukturens 10-20 meters belte.
4. (B) Bygninger innenfor elvas 30m byggegrense:  
Lysthus 3m fra elv (2301) og båthus 1m fra elv (0149).
5. (B) Svartelistearter i grønnstrukturen (0-20m): Kanadagullris, valurt.
6. (B) Annet til ulempe: Svært privatisert og parkmessig opparbeidet helt ned til elven.

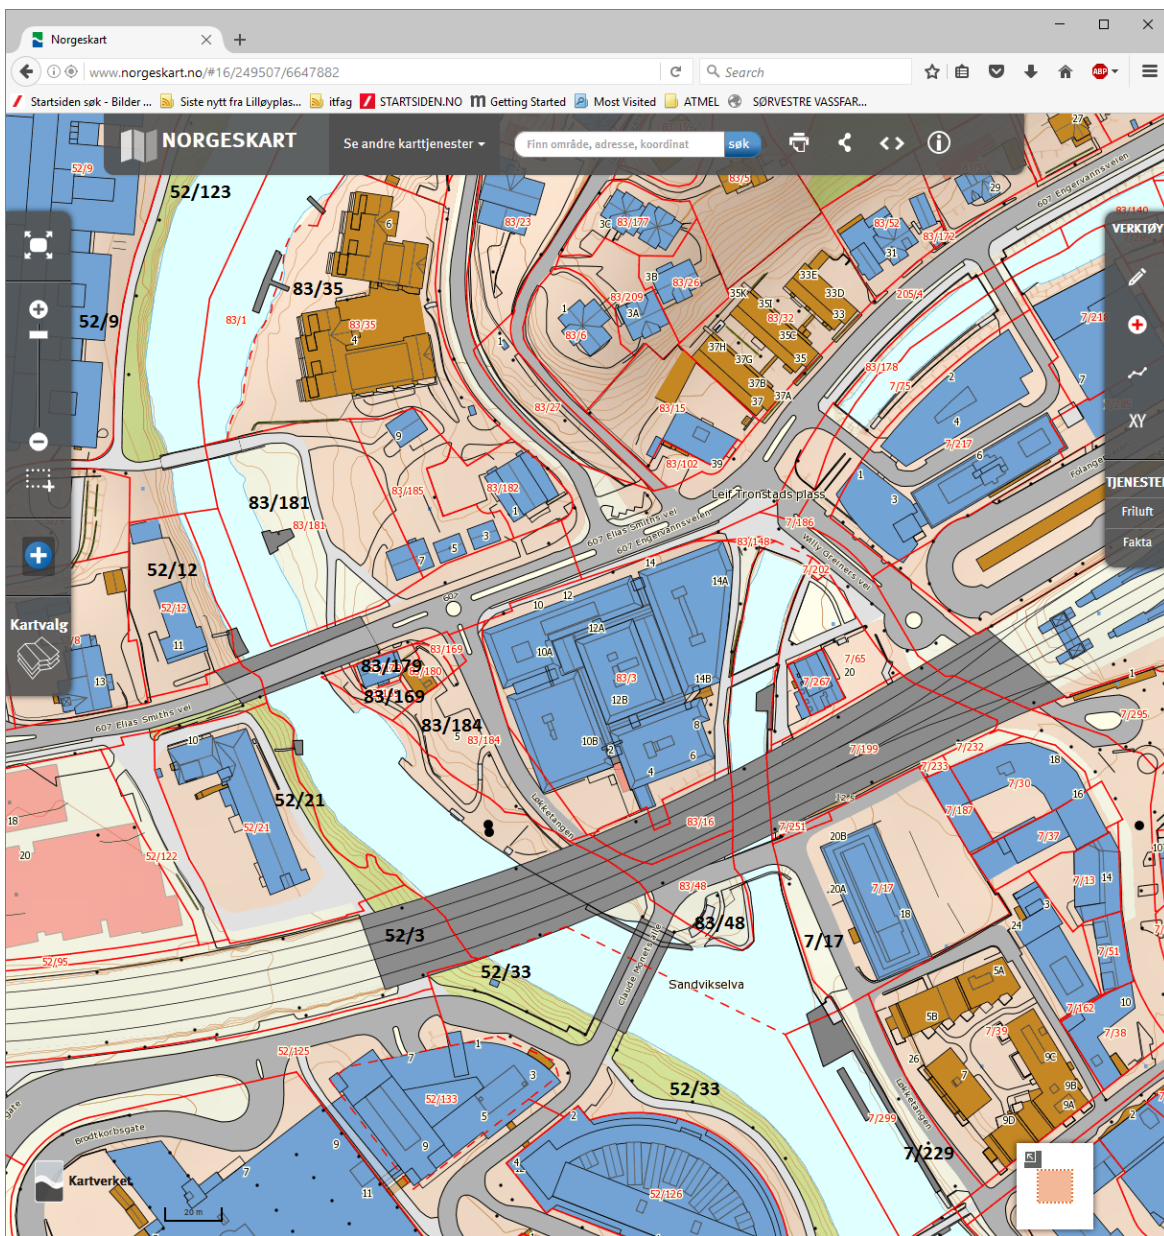
Figur 19. Hovedområde-10, ved Løkketangen

1. (A) Manglende kantsoner og inngrep i kantsonen.
2. (A) Inngrep i grønnstrukturens 10-20m.
3. (A) Asfalt/harde flater i grønnstrukturen.
4. (B) Manglende vegetasjon i grønnstrukturens 10-20 meters belte.
5. (B) Bygninger innenfor elvas 30m byggegrense.
6. (B) Buffersonen fra byggegrensen (30m) til elva er noen steder benyttet til parkering og asfaltert plass.
7. (B) Svartelistearter i grønnstrukturen (0-20m):
  - mispel (en 95m lang hekk som velter seg ut i elva, mulig krypmispel – bør undersøkes)
  - mispel (et 25m langt område med en mer høyvokst mispelart – bør sjekkes grundigere)hvitsteinkløver, syrin, snøbær.

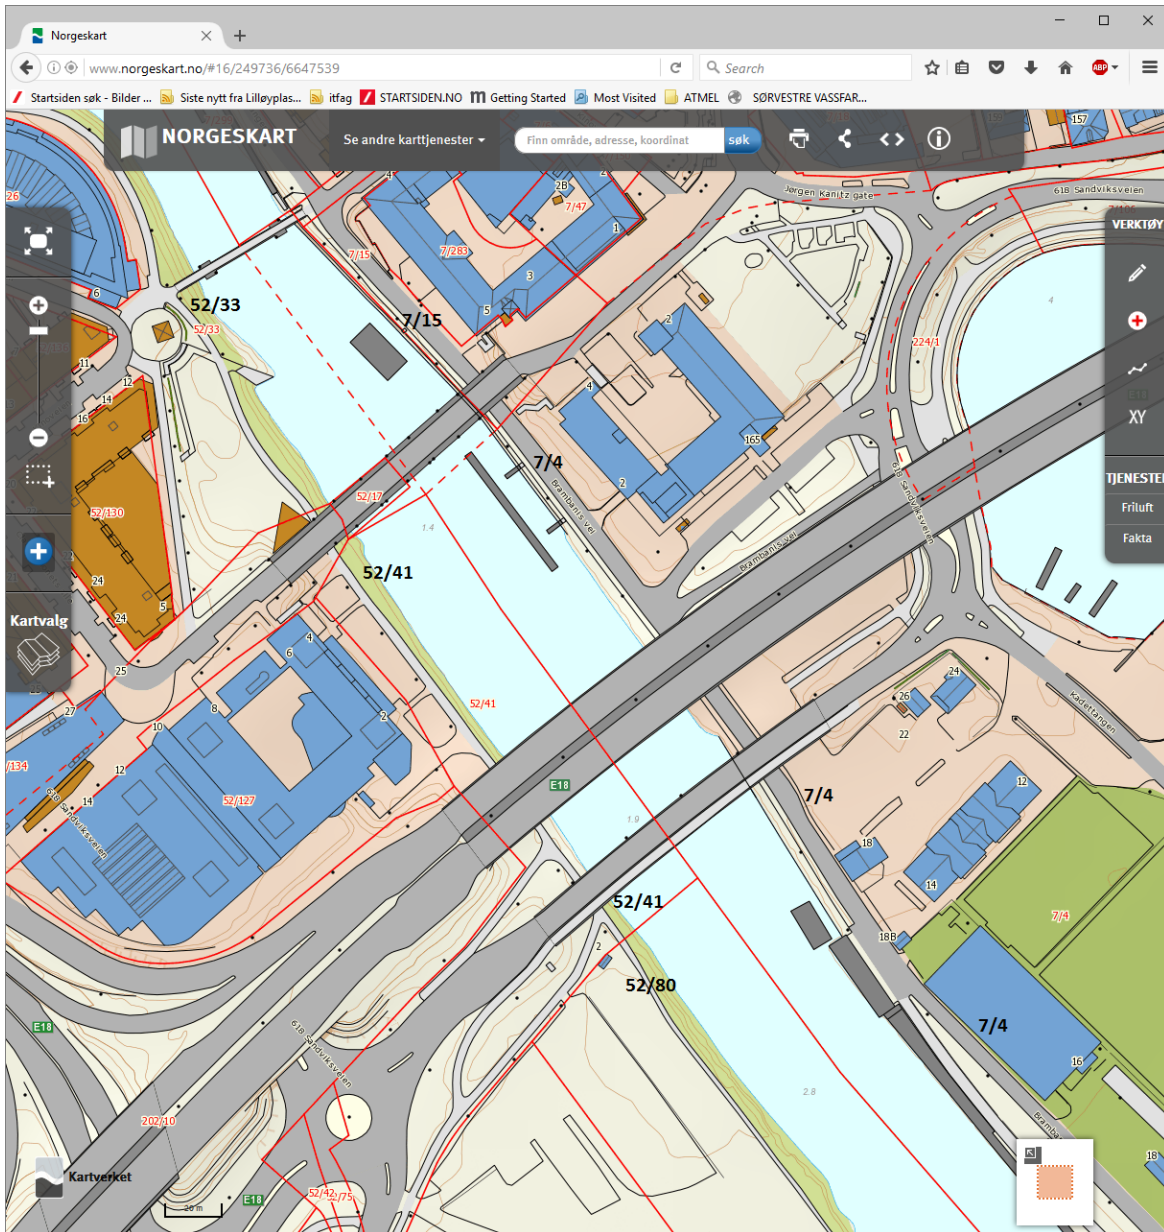
Figur 20. Hovedområde-12, nær utløpet av Sandvikselva ved Kadettangen

1. (A) Murrør d=20 cm ut i elva (2999-3000).
2. (A) Murrør d=20 cm ut i elva (3001).
3. (A) Manglende kantsoner og inngrep i kantsonen.
4. (A) Inngrep i grønnstrukturens 10-20m.
5. (A) Lett adkomst til elva med bil (3003).
6. (A) P-plass i grønnstrukturen.
7. (A) Asfalt/harde flater i grønnstrukturen.
8. (B) Manglende vegetasjon i grønnstrukturens 10-20 meters belte.
9. (B) Bygninger innenfor elvas 30m byggegrense.
10. (B) Buffersonen fra byggegrensen (30m) til elva er noen steder benyttet til parkering og asfaltert plass.
