Miljøprosjekt Lomma

Miljøregistrering

BÆRUM
ELVEFORUM

BÆRUM
KOMMUNE

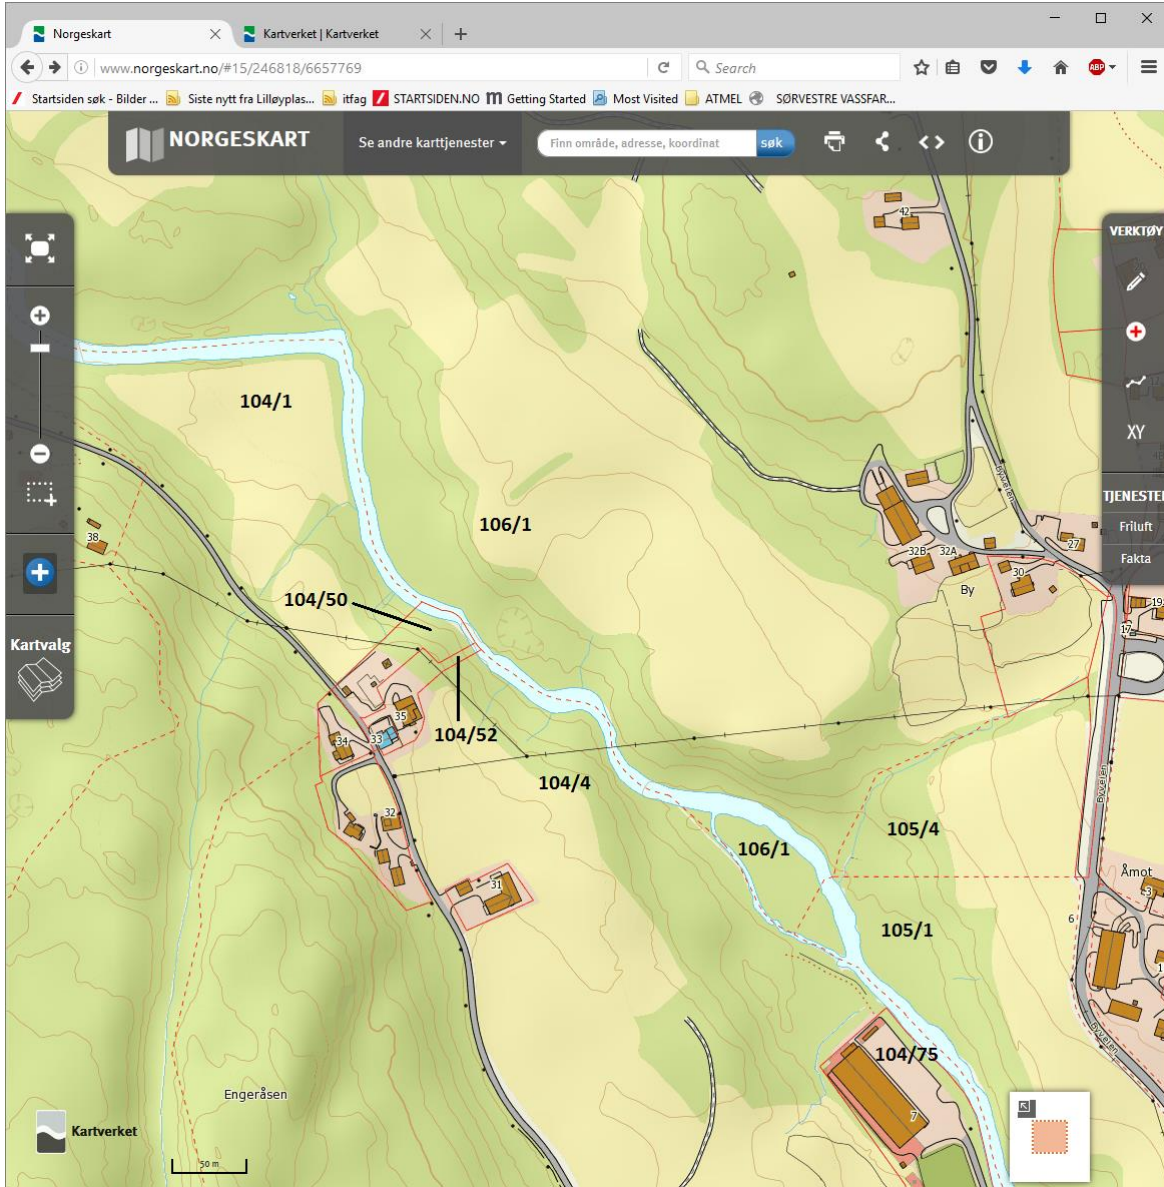
Figur 12. Hovedområde-02

1. (A) Grønn slange (d=3cm) og to elektriske ledninger (?) ut i elva (0468-0469).
2. (A) Sort slange (d=5cm) ut i elva (0468).
3. (A) Inngrep i grønnstrukturens 10-20m: Utfylling mot elv ca. 20m i luftlinje fra elv (2702-2704)
4. (A) Henlagte masser i grønnstrukturen 0-20m: Gammel gårdsfylling m/div skrot ned mot elva (0469-0470).
5. (B) Annet til ulempe: Det er også et svært fuktig tilsig i hele skrenten fra eiendommen på toppen og ned mot elva (0470).
6. (B) Sjøppel og skrot i grønnstrukturen (20m).

1. (B) Svartelistearter i grønnstrukturen (0-20m): Kanadagullris, rødhyll, gravbergknapp.
2. (B) Annet til ulempe: Et fuktig tilsig i et 50-metersbelte ca. 50m nedstrøms område 4

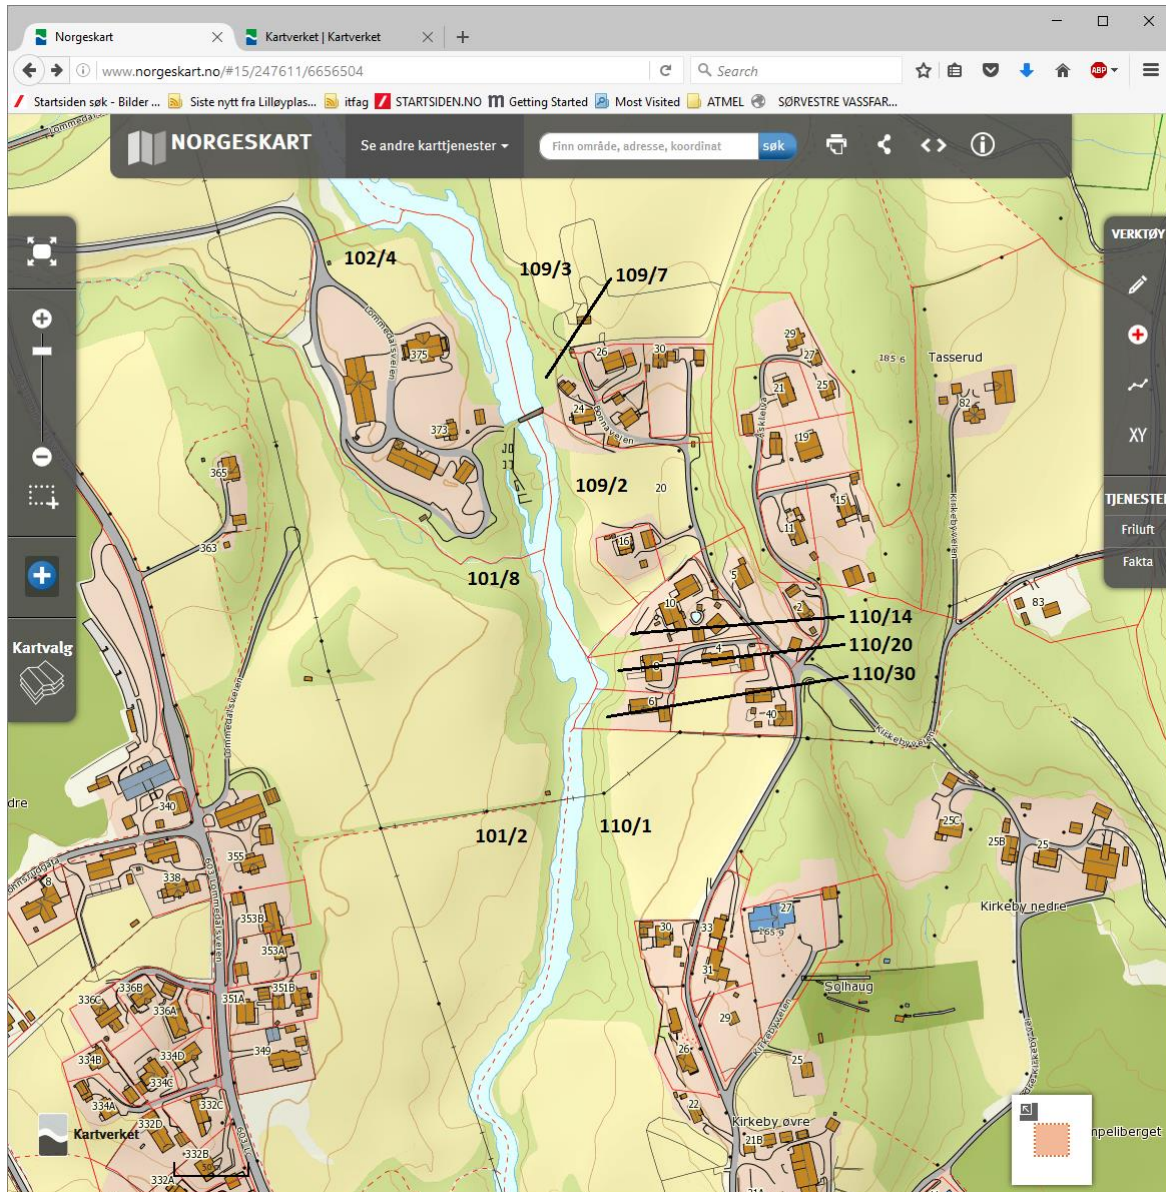
Figur 14. Hovedområde-04

1. (B) Svartelistearter i grønstrukturen (0-20m): alaskakornell (et 12m langt felt på «øya»), Rips.

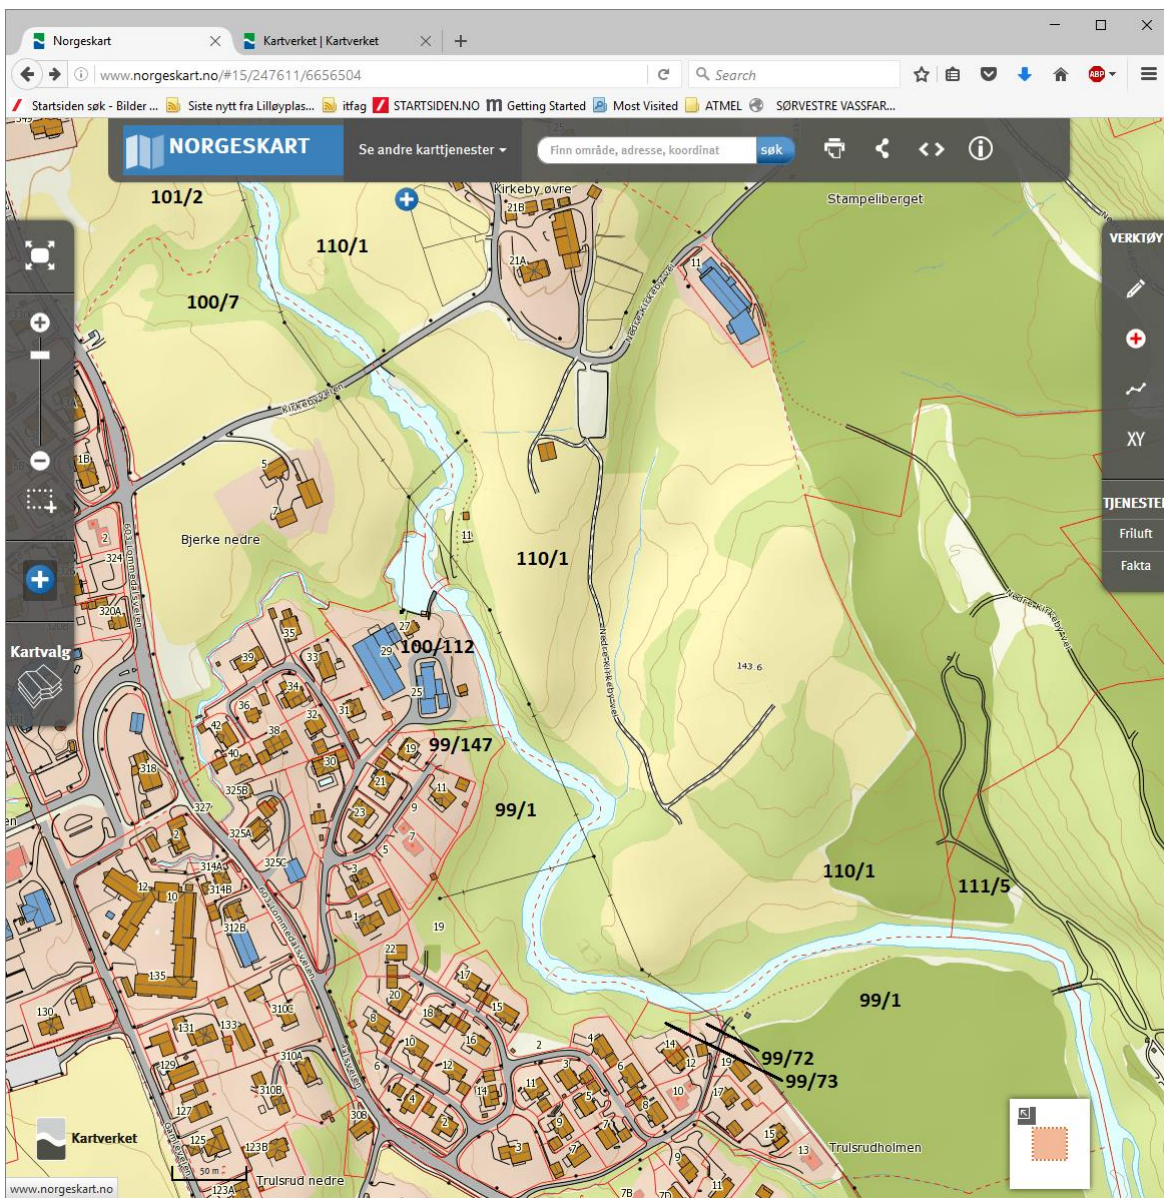
Figur 15. Hovedområde-05 (ved Kirkeby og golfbanen)

1. (A) Inngrep i grønnstrukturens 10-20m: Stedvis, i det 30m lange området der det dumpes hageavfall i elva – se under (0740-0742).
2. (A) Lett adkomst til elva med bil (0742).
3. (A) Henlagte masser i grønnstrukturen 0-20m: Et 30-40 meter langs område med «urene masser» er henlagt på flomvollen nordvest i området (er nærmest som en liten fylling å regne): Asphalt, teglstein, betong. De gamle flomvollene litt nedstrøms (dog oppstrøms fra brua) er av rene masser - kun stein (2672-2675).
4. (B) Hageavfall i kantsone: Hageavfall kastes rett ut i elva (0737-0741) i et strekk på 30m. Bl.a. rester av den svartelistede planten alaskakornell.
5. (B) Stedvis manglende vegetasjon i grønnstrukturens 10-20 meters belte.
6. (B) Svartelistearter i grønnstrukturen (0-20m): Mongolspringfrø, skogskjegg, alaskakornell, kanadagullris, hagelupin.

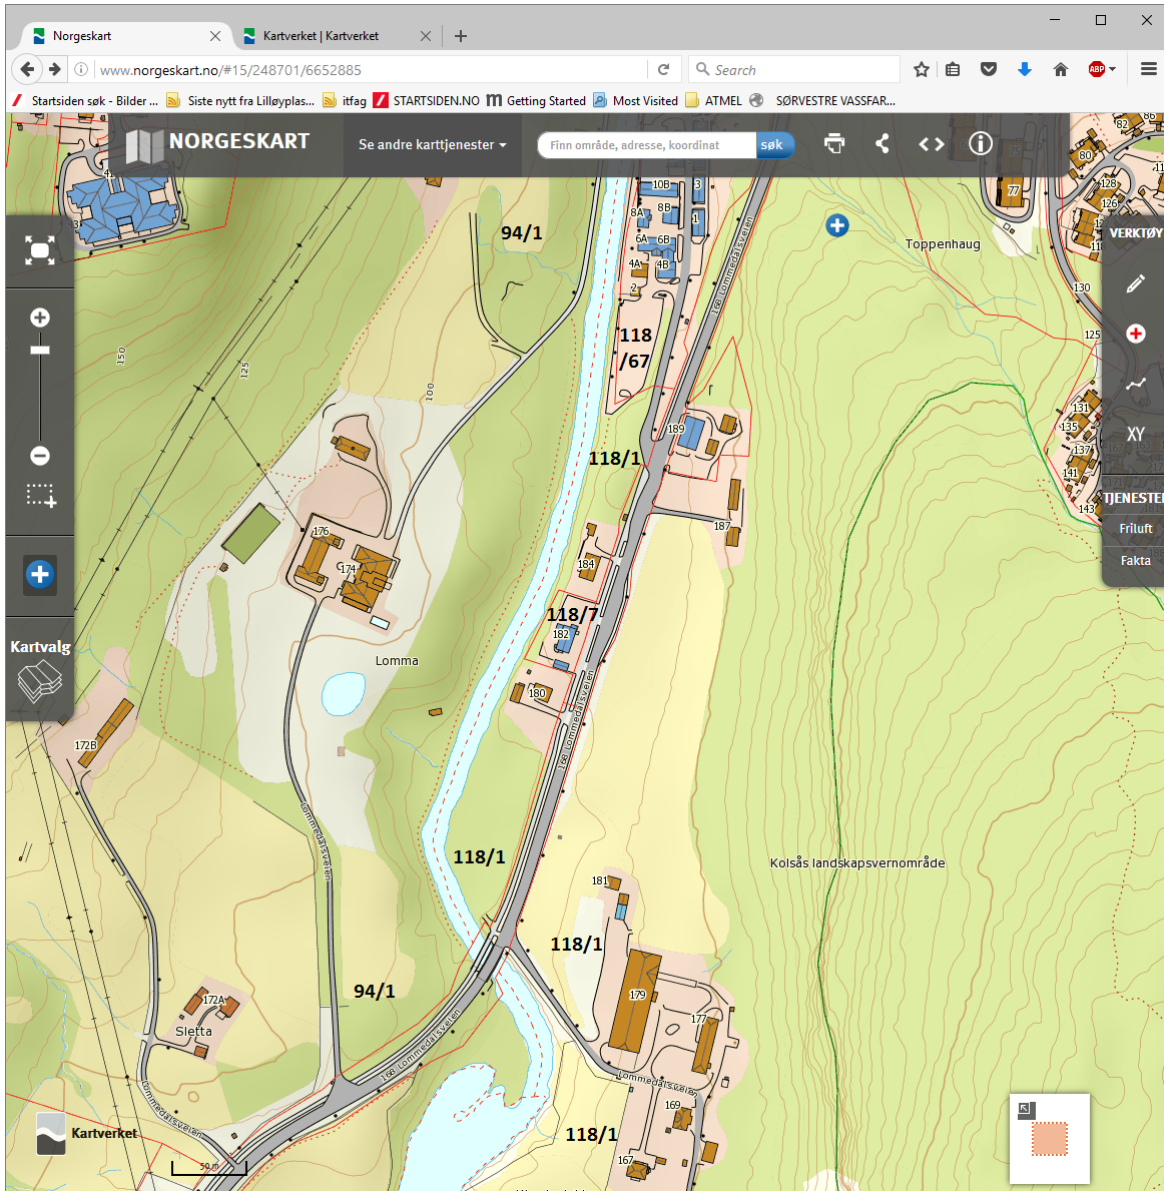
Figur 20. Hovedområde-10 (rett nord for Glittredammen)

10. (B) Svartelistearter i grønnstrukturen (0-20m): Europalerk, skogskjegg, rødhyll, mongolspringfrø, fagerfredløs.

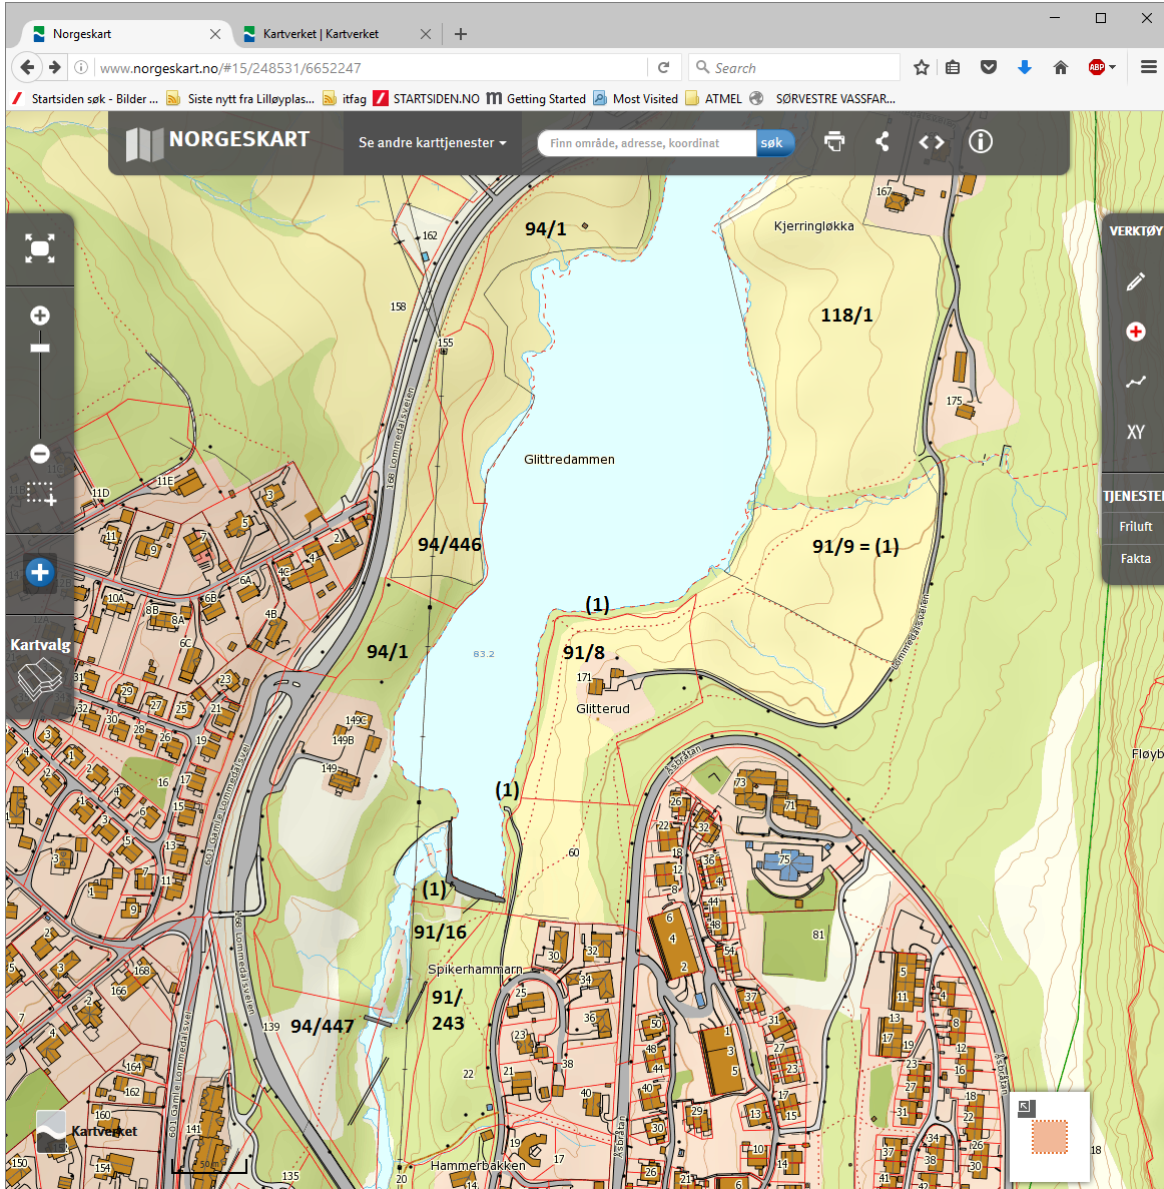
Figur 21. Hovedområde-11 (Glittredammen)

1. (A) Plastrør d=30 cm under veien og videre ut i vannet (1261-1262).
2. (A) Manglende kantzonevegetasjon (0-10m) eller tekniske inngrep i kantsonen:
Noe smale kantsoner (3-4m) mot vannet grunnet beitemark (1246-1248).
3. (B) Svartelistearter i grønnstrukturen (0-20m): Mongolspringfrø.

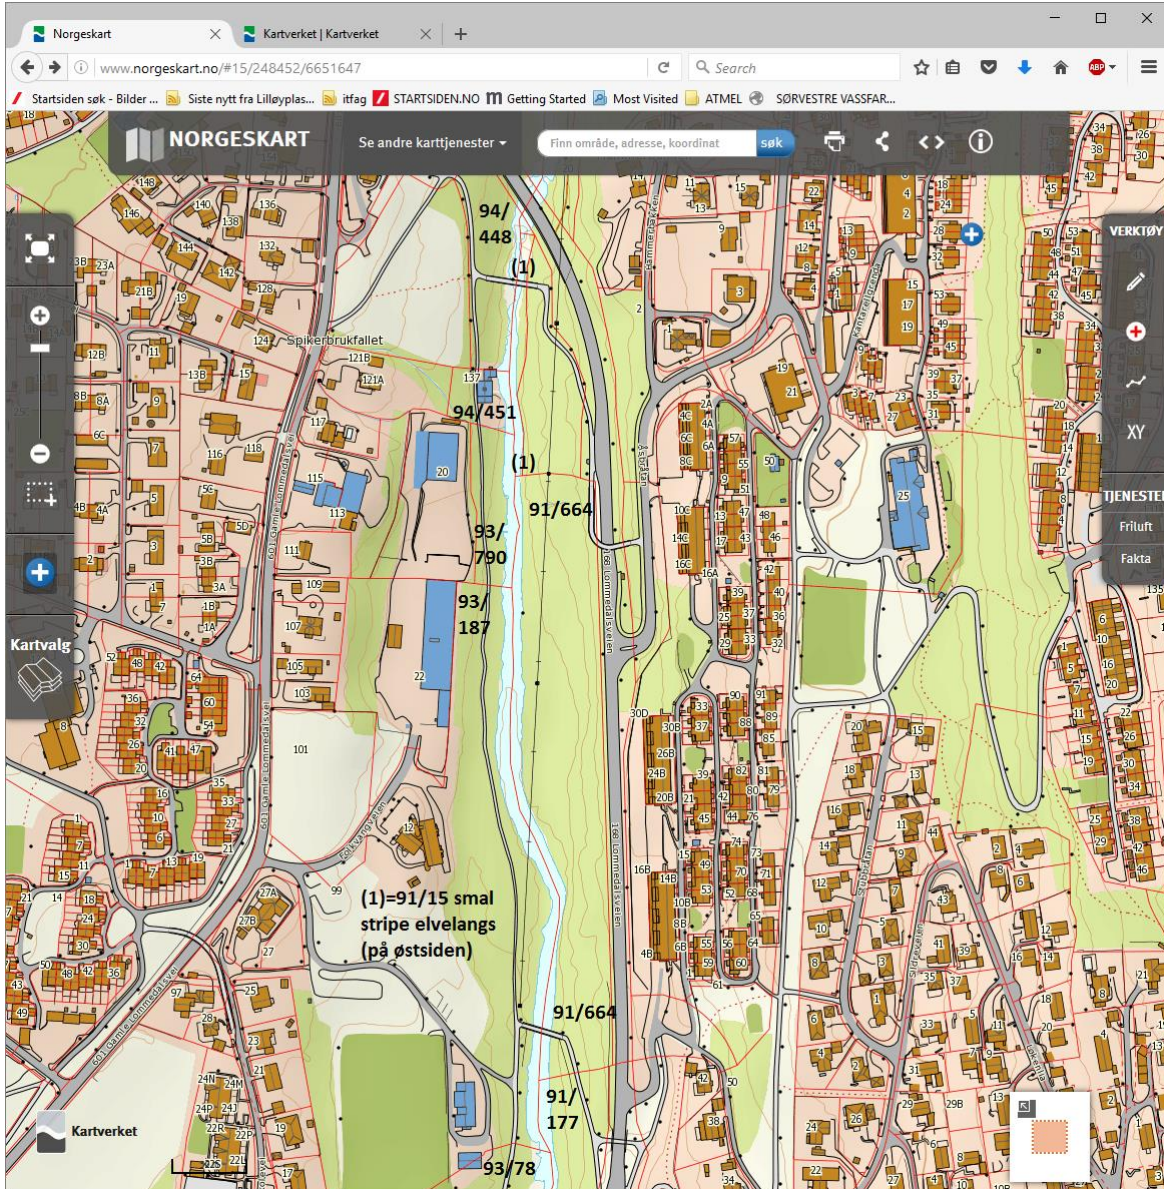
Figur 22. Hovedområde-12 (rett sør for Glittedammen)

1. (B) Svartelistearter i grønnstrukturen (0-20m): Rips, mongolspringfrø.
2. (B) Annet til ulempe: Noen henlagte jernrør og motor etc. under 10m fra elv (1817-1819.)

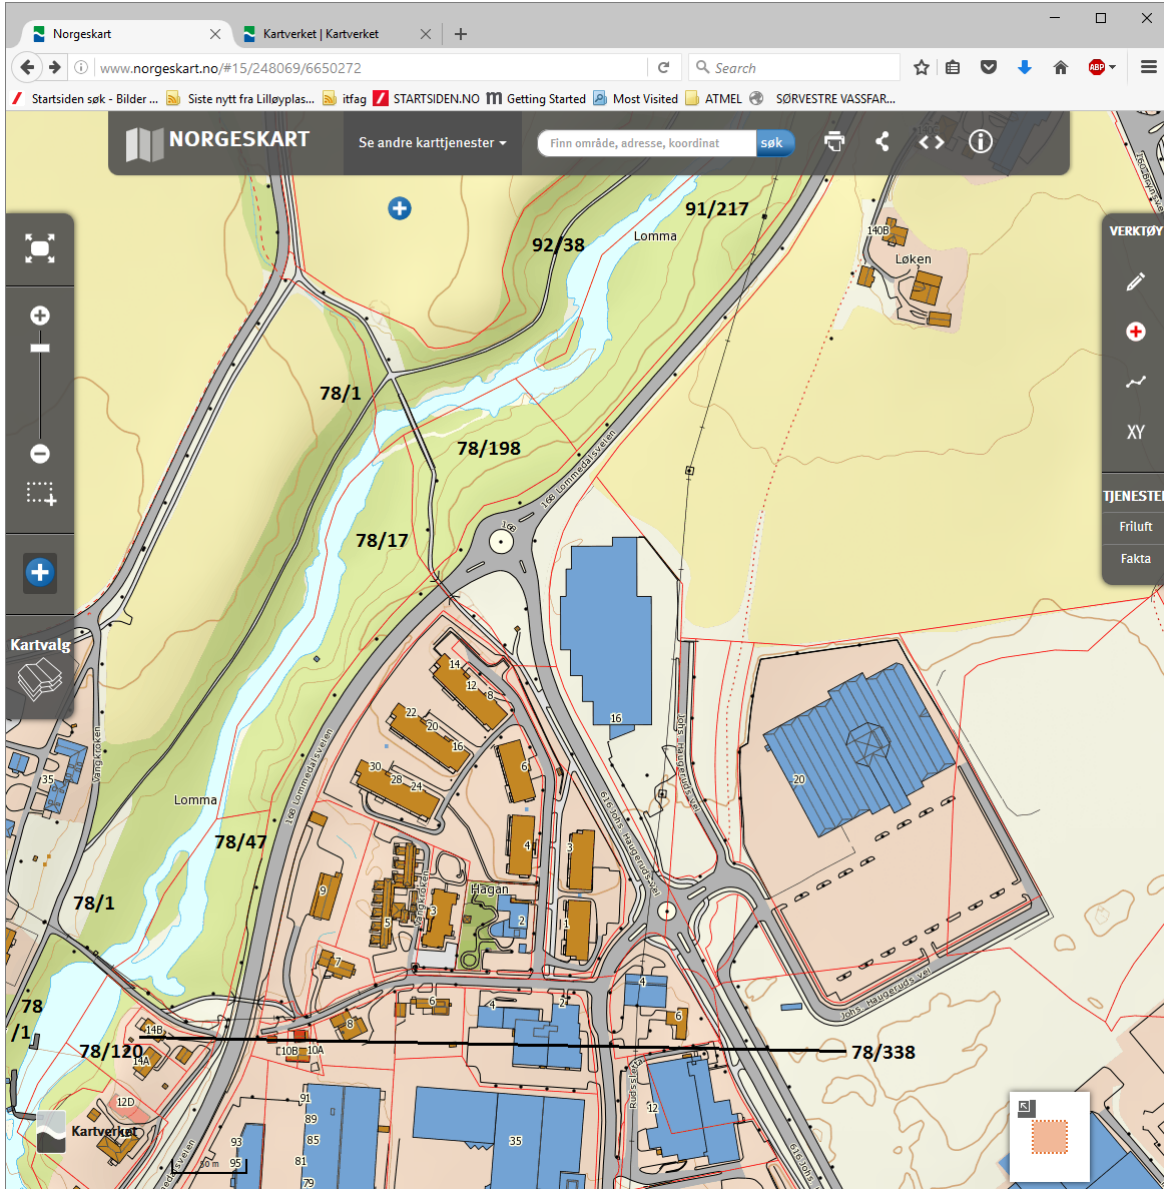
Figur 24. Hovedområde-14 (Vøyendammen og nordover)

1. (B) Svartelistearter i grønnstrukturen (0-20m): Mongolspringfrø.
